**Estudo da viabilidade técnica da utilização de tubagens em  
material compósito na reabilitação de passagens  
hidráulicas e agrícolas**

**Engenharia Civil**

**Dezembro de 2020**

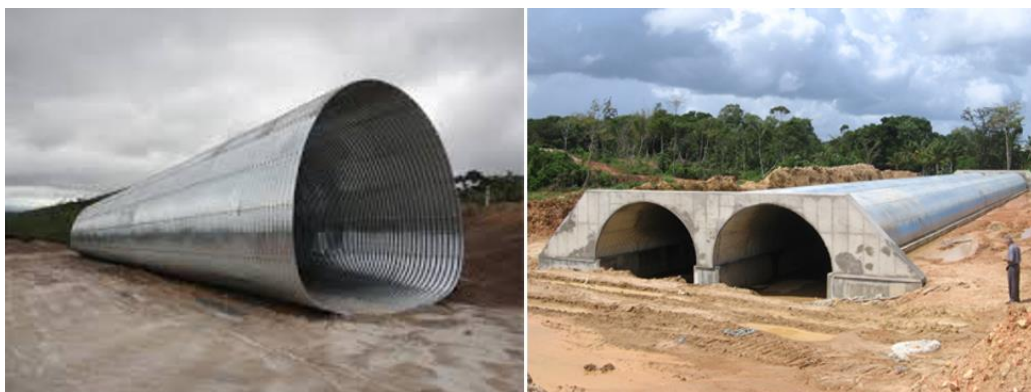
Entre as décadas de 1980 e 2000, em que a rede nacional de estradas e, sobretudo, de autoestradas sofreu um grande alargamento, foi necessário construir muitas Passagens Hidráulicas (PH) e Passagens Agrícolas (PA); para esse efeito, foi utilizada, em larga escala, uma solução construtiva denominada de ARMCO. Esta solução, ilustrada na figura 1.1, consiste em chapas de aço corrugado de pequena espessura, aparafusadas entre si e aplicadas “*in situ*” antes da montagem do aterro.

Figura 1.1 – Exemplo de PH em solução ARMCO [1].

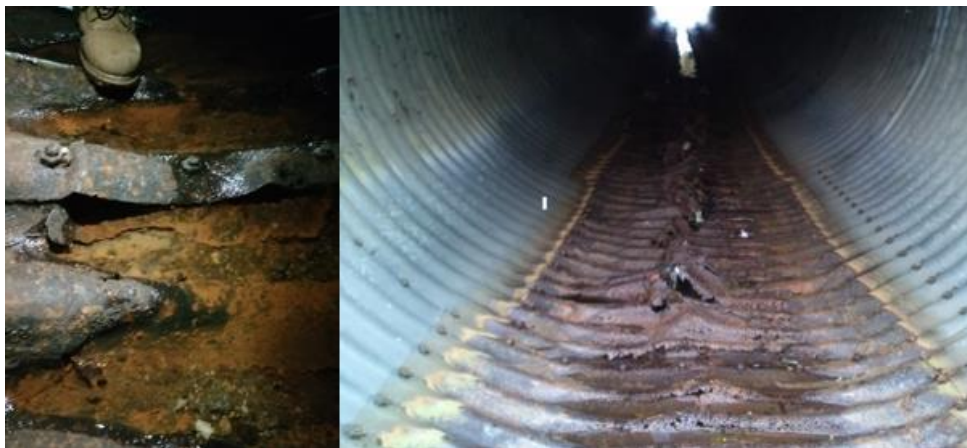
Na figura 2.2, ilustra-se o efeito da corrosão numa PH. A zona de soleira corresponde à zona mais escura que, no Inverno, é preenchida por água. Na figura, à esquerda, é visível que a parte inferior da ondulação da chapa desapareceu por completo. Devido às forças axiais presentes na estrutura e à perda da resistência da chapa, como se pode observar na figura, à direita, a base do tubo começa a levantar, dando origem a um mecanismo de colapso.

Figura 2.2 – Pormenor da corrosão ao nível de soleira identificado numa inspecção a uma PH.

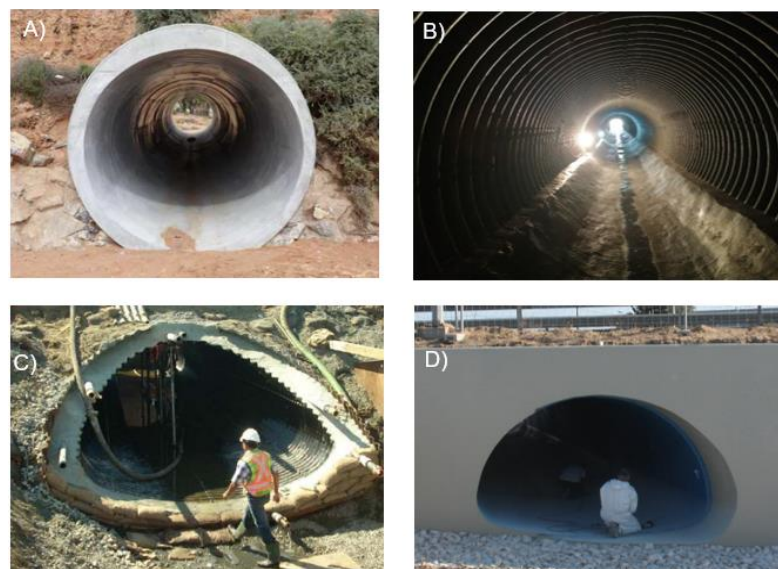
- C. Reforço com estruturas de aço – esta solução consiste em colocar uma nova solução ARMCO dentro da tubagem danificada. Esta solução não é muito aplicada uma vez que se trata de uma alternativa que não resolve o problema a longo prazo.

- D. Reforço com materiais compósitos – esta solução é apresentada com maior detalhe no subcapítulo 2.4.

Figura 2.3 – Diferentes soluções de reabilitação de passagens ARMCO: A) aplicação de betão em toda a secção [9]; B) aplicação de betão ao nível de soleira; C) reforço com nova tubagem de aço [9]; D) solução em GFRP.

No caso de existirem vazios no solo envolvente, o primeiro passo é sempre proceder ao seu enchimento. Para isso, são geralmente injectadas caldas sob pressão, para que sejam preenchidos todos os espaços vazios. Em seguida é necessário optar entre um reforço pontual ou pela reabilitação total da passagem. Nos casos em que esta se encontra muito degradada, as soluções mais comuns são as seguintes (figura 2.3):

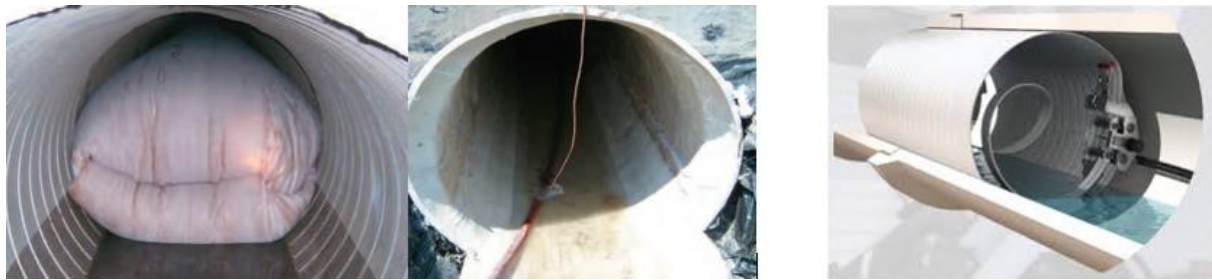
A tecnologia CIPP envolve uma manga de fibra de vidro e resina de poliéster que é aplicada *in situ*, sendo insuflada com ar comprimido, e posteriormente curada com água quente ou por radiação UV. A tecnologia *Ribline* consiste no enrolamento (tipo “sem fim”) de uma manga de fibra de vidro que chega à obra em estado amolecido, em grandes rolos e com pouca espessura, em que cada tira encaixa na tira anterior até perfazer toda a extensão desejada. Os remates e aberturas finais são feitos apenas depois da cura ser concluída (figura 2.5).

Figura 2.5 – Duas tecnologias inovadoras na reabilitação de tubagens: à esquerda, a Solução CIPP antes e depois de ser aplicada [17]; e, à direita, solução Ribline [18].

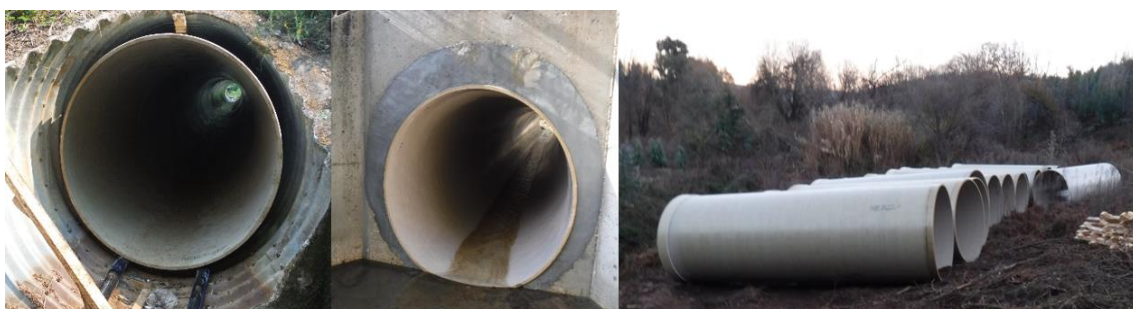
Dependendo das características do local, estes tubos geralmente apresentam comprimentos que variam entre 1 m e 12 m, diâmetro entre 0,80 m e 5 m, e espessura de parede entre 3 cm e 8 cm. Estes tubos são colocados, um a um, *in situ* e ligados uns aos outros, na sua posição final, através de um batente ou de uma ligação simples macho-fêmea. Esta ligação será explicada no ponto 2.4.3.

Figura 2.6 – Exemplo de reabilitação com entubamento em fibra de vidro.

Com o avançar do tempo de serviço, a degradação dos tubos ARMCO aumenta, devido a acções físicas, como abrasão, e a acções químicas, ocorrendo alterações nas propriedades do material. Estas acções dão origem a um aumento na taxa de deterioração do tubo, desencadeando uma necessidade de reabilitação antes que a sua vida útil de projecto seja atingida [23]. Consoante o tipo de patologia que a estrutura apresenta, existem diversas soluções de reabilitação, descritas no subcapítulo anterior. Daqui em diante, irá apenas ser analisada a alternativa de entubamento parcial ou completo da passagem com compósitos de GFRP. A figura 2.6 apresenta um exemplo de reabilitação com esta tecnologia.

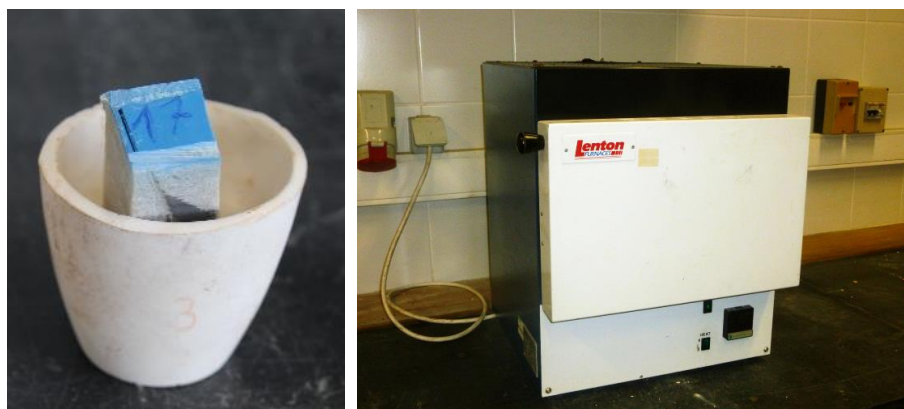
Os dois provetes (designados TF-1 e TF-2) foram posteriormente colocados em cadinhos de alumina e platina, e, após pesagem, foram inseridos numa mufla da marca *Lenton Furnaces* (figura 3.2), com potência máxima de 1320 W e temperatura máxima de 1100 °C, regulada por um controlador da marca *Eurotherm*. A mufla foi regulada para uma temperatura de 800 °C, superior à temperatura de decomposição da resina polimérica.

Figura 3.2 – Provete colocado no cadinho de alumina e mufla usada para a calcinação.

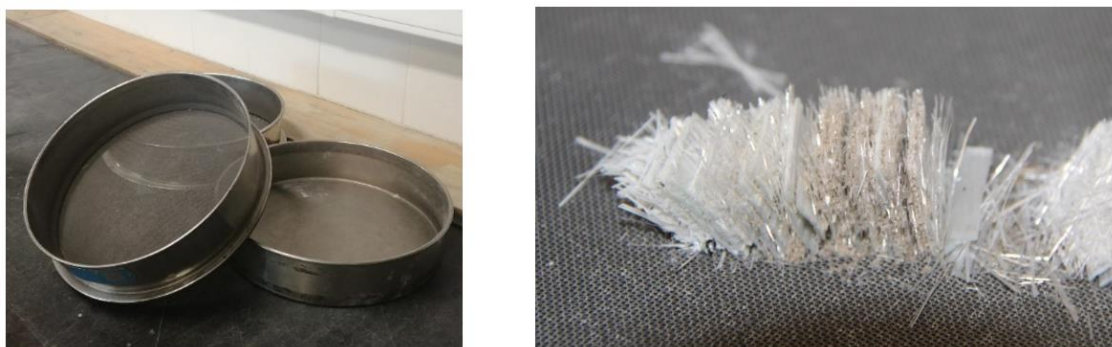
No último passo do procedimento, o material inorgânico contido no cadinho foi peneirado de forma a separar a areia de quartzo (filler) da fibra de vidro. Para esse efeito, foram utilizados três peneiros (figura 3.3), com abertura de 2 mm, 0,5 mm e 0,25 mm. Após peneiração, foram efectuadas novas pesagens, o que permitiu determinar a massa da areia de quartzo e a massa do reforço em fibra de vidro.

Na figura 3.3 à direita, apresenta-se uma imagem de pormenor das camadas de fibra de vidro de um dos provetes, após a calcinação e antes da peneiração da areia de quartzo. Foi possível constatar que existem essencialmente dois tipos de camadas, com intercalação de *filler* de quartzo (da matriz): (i) camadas com a maioria das fibras orientadas na direção longitudinal e (ii) camadas de fibras dispostas aleatoriamente.

Figura 3.3 – Peneiros utilizados para separar a areia de quartzo das fibras de vidro (esquerda) e pormenor das camadas de fibra de vidro de um provete, antes da peneiração (direita).

O processo de peneiração mostrou que a granulometria da areia de quartzo é muito uniforme (pouco extensa): todo o material atravessou o maior peneiro (abertura de 2 mm), cerca de 5% do material ficou retido no segundo peneiro (0,5 mm) e todo o material ficou retido no menor peneiro (0,25 mm). Ou seja, a areia de quartzo tem uma granulometria essencialmente compreendida entre 0,25 mm e 0,5 mm, cumprindo o disposto no documento do fabricante *Avis Technique* [28], que indica que a dimensão máxima destes agregados deverá ser 1,0 mm (e que menos de 3% dos agregados devem ter uma dimensão superior a 0,7 mm). No documento *Technical Features* [26], refere-se ainda que a dimensão máxima destes agregados deverá ser inferior a 2,5 mm, o que também foi verificado.

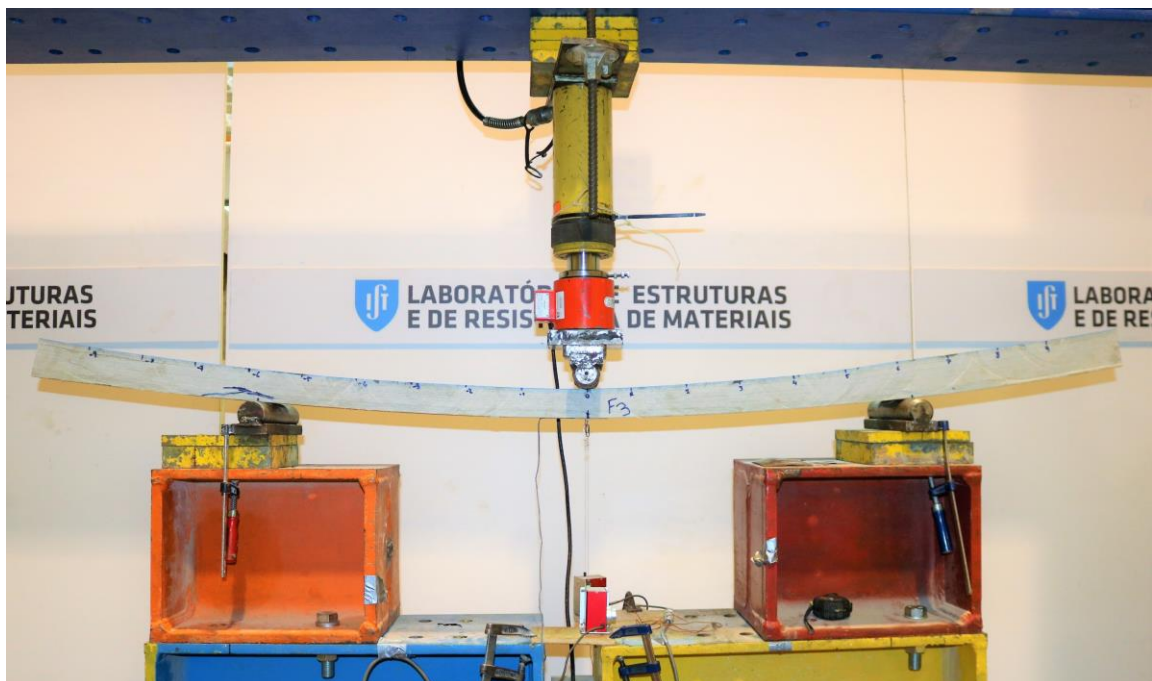
Para a realização do ensaio experimental, foi utilizado um pórtico de carga metálico fechado, como se mostra na figura 3.5. Os apoios metálicos foram colocados sobre a travessa inferior do pórtico e o macaco hidráulico reagiu contra a travessa superior. Importa referir que os provetes de ensaio (retirados da base dos tubos), para além de apresentarem uma espessura variável, têm também uma curvatura considerável (cf. figura 3.4). Para estudar a influência da possível heterogeneidade do material ao longo da espessura e a influência da curvatura na rigidez, o provete F3 foi inicialmente ensaiado com a concavidade voltada para cima (sendo o seu resultado apresentado como F3i) e, posteriormente, com a curvatura virada para baixo (tal como os provetes F1 e F2); no primeiro ensaio, o provete foi sujeito a uma força máxima relativamente reduzida para garantir que não ocorria qualquer dano no material.

Figura 3.5 – Esquema do ensaio de flexão.

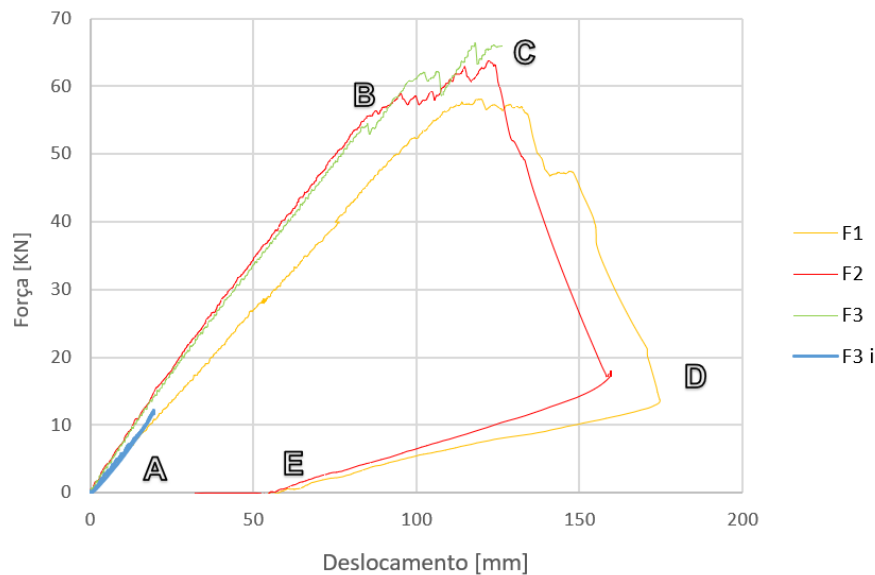
Os ensaios consistiram na aplicação de uma pré-carga de cerca de 20 kN, seguida de uma descarga, de forma a garantir a acomodação do sistema de ensaio. De seguida, após a verificação dos resultados obtidos na pré-carga e do correcto funcionamento e leitura de todos os aparelhos, os provetes foram carregados monotonicamente até à rotura, a uma velocidade constante de  $\sim 0,5$  kN/s. Na figura 3.6 apresentam-se as curvas força vs. deslocamento a meio vão obtidas para os vários provetes.

Figura 3.6 – Relação força/deslocamento obtida no ensaio de compressão.

Tal como é possível verificar na figura 3.6, apesar de existir alguma diferença na força última de rotura ( $F_u$ ) dos vários provetes, o declive das curvas, que traduz a rigidez, é semelhante para os provetes F2 e F3 e ligeiramente inferior no provete F1. Na curva do provete F2, estão marcados alguns pontos notáveis correspondentes às fotografias apresentadas na figura 3.7. O ponto (A) corresponde ao início do ensaio. O ponto B corresponde ao fim do comportamento linear (para uma carga de 58 kN), causado pela rotura por tracção (em flexão) das fibras inferiores. A partir deste momento, a carga ainda aumentou ligeiramente, mas ocorreu uma perda progressiva de rigidez, associada ao desenvolvimento do dano na profundidade da secção. O ponto C corresponde à rotura do material, para a qual ocorreu uma redução súbita da força. Optou-se por continuar a carregar o provete até ser atingido o ponto D, correspondente a uma flecha de 175 mm. O ponto E corresponde ao instante em que a carga foi removida totalmente, tendo-se medido uma flecha residual de 20%, associada ao facto de uma parte muito significativa do material ter permanecido elástica.

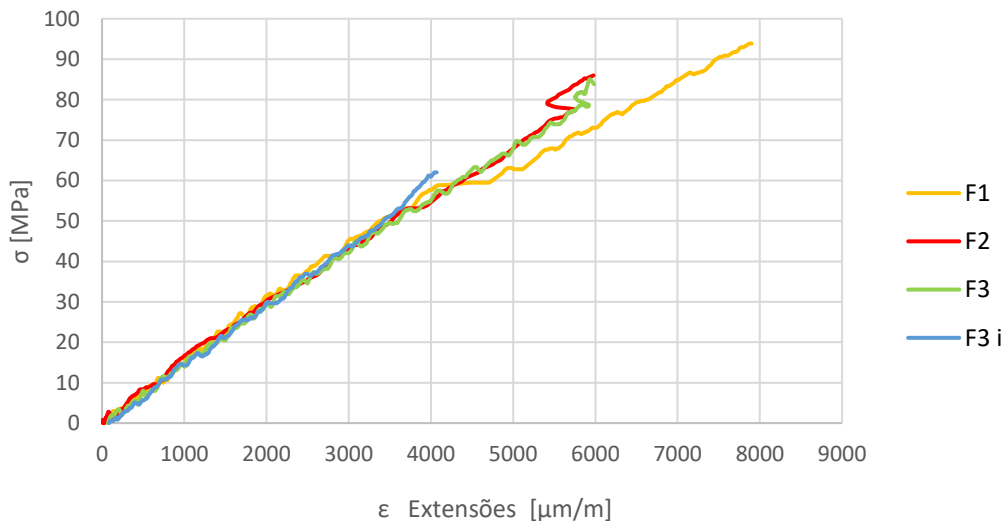
Figura 3.8 – Relação tensão vs. extensão axial resultante do ensaio de flexão.

A figura 3.8 apresenta as curvas tensão vs. extensão axial na fibra inferior, sendo possível constatar uma semelhança entre os declives das curvas dos diferentes provetes. Os valores das extensões apresentados foram os lidos pelos extensómetros utilizados em cada provete e a tensão foi calculada através da equação (3.1). As curvas acima referidas são apresentadas enquanto as leituras dos extensómetros foram consideradas válidas (cerca de  $5000 \mu\text{m/m}$  nos provetes F2 e F3 e cerca de  $8000 \mu\text{m/m}$  no provete F1). Os valores do módulo de elasticidade obtidos para cada provete encontram-se listados na Tabela 3.4. Os resultados obtidos apresentam uma dispersão reduzida, com um coeficiente de variação de 4%.

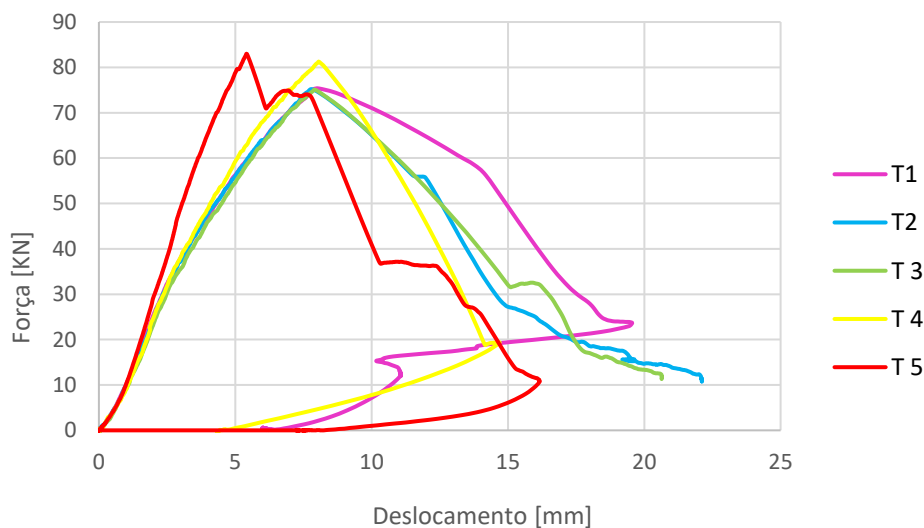
Figura 3.10 – Resultado dos provetes transversais no ensaio de corte interlaminar.

Importa referir que, na direcção transversal à disposição principal das fibras (a direcção y), não foi possível, seguindo a norma, obter a tensão de corte interlaminar, já que a rotura ocorreu por tracção (em flexão). Deste modo, foi possível obter os valores da tensão máxima de tracção em flexão suportada pelo material na direcção transversal. Os resultados obtidos para os provetes ensaiados na direcção transversal são apresentados na figura 3.10 e sintetizados na tabela 3.5.

Tal como é possível observar na Figura 3.10 e na tabela 3.5, existe uma grande semelhança entre os valores das tensões de rotura obtidas nos primeiros quatro provetes e uma considerável discrepância destes face ao provete T5. Esta discrepância é atribuída à diferença notável nas dimensões dos provetes – o facto de o provete CI\_T5 apresentar uma secção consideravelmente superior à dos restantes provetes (maior módulo elástico de flexão) justifica a sua maior rigidez.

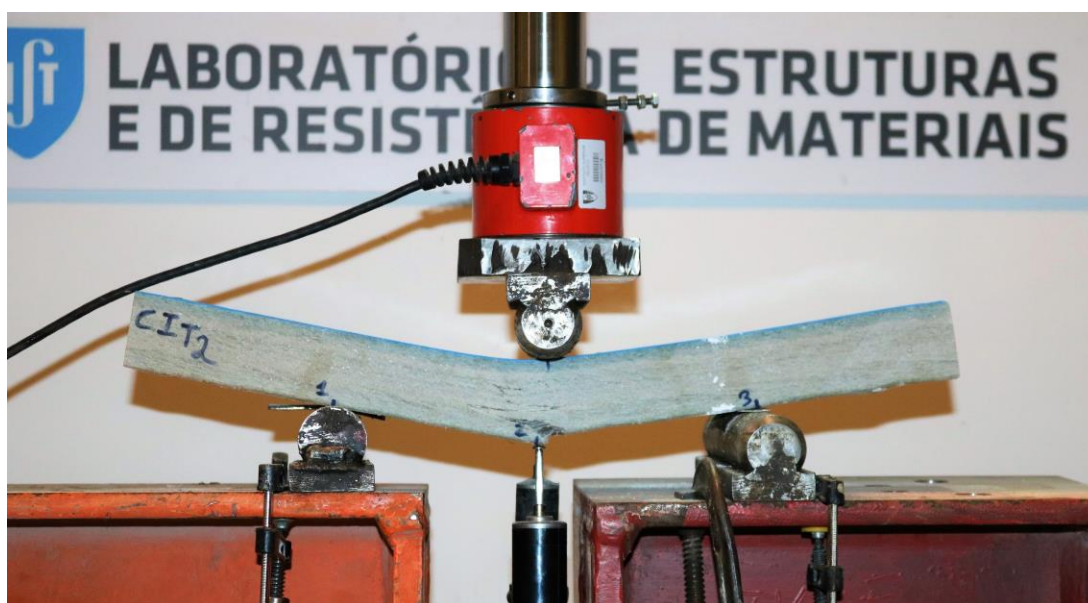
Figura 3.11 – Figura 3.14 Rotura por tracção CI\_T2.

Apesar de não se ter alcançado a rotura por corte interlaminar nestes provetes, foi possível determinar a tensão de rotura à tracção na direcção y ( $\sigma_{t,y}$ ), através do quociente entre o momento flector a meio vão (M) e o módulo elástico ( $W_y$ ) (equação 3.5). A figura 3.11 apresenta o momento da rotura por tracção das fibras inferiores do provete CI\_T2.

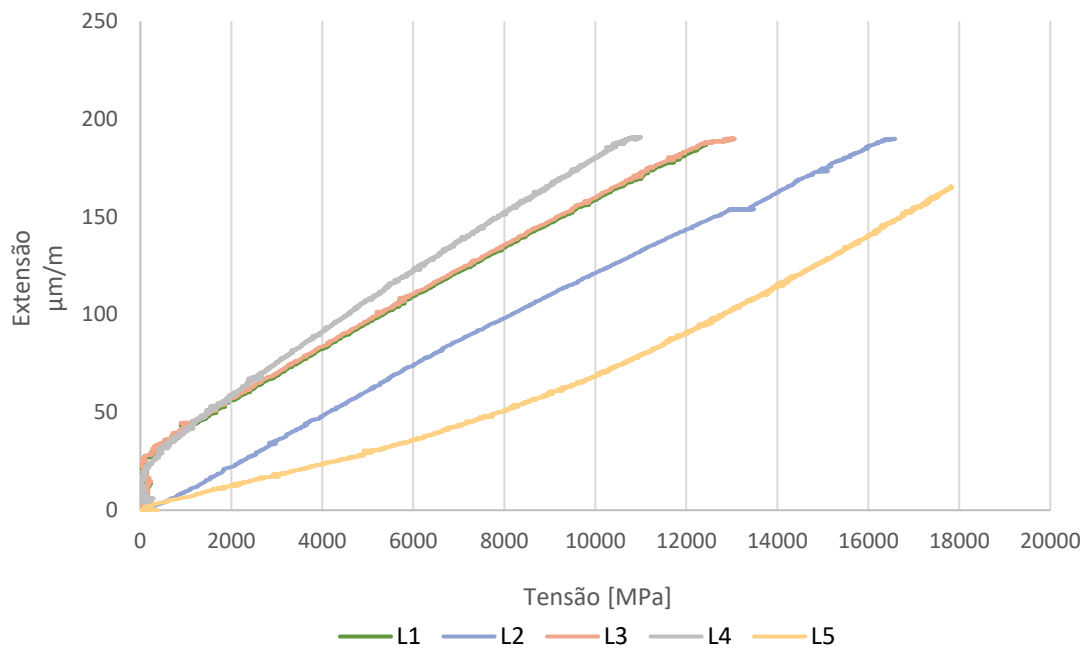
Figura 3.16 – Resultados do ensaio de compressão na direção longitudinal.

Na figura 3.16, as curvas extensão vs. tensão dos provetes ensaiados na direcção longitudinal apresentaram diferenças claras face aos provetes transversais, nomeadamente maior rigidez e resistência, como seria de esperar. De entre os provetes longitudinais, destaca-se o comportamento do provete EC\_L5, que apresentou bastante menos rigidez do que os restantes provetes. Esta diferença deverá estar relacionada com algum efeito de excentricidade que terá tido origem numa maior irregularidade na geometria deste provete e que terá sido acentuada durante o ensaio. Esta excentricidade terá provocado efeitos de segunda ordem que afectaram o comportamento do provete. Este efeito de excentricidade pode ser observado no Anexo C (figura C3). A curva do provete EC\_L2 também se destaca das restantes; contudo, o declive da recta que traduz o comportamento linear deste provete é paralelo ao dos restantes provetes, sugerindo que terá um módulo de elasticidade

semelhante ao dos restantes. Deste modo, optou-se então por calcular o módulo de elasticidade médio na direção x ( $E_{c,x}$ ) sem a ponderação do provete EC\_L5, tendo sido obtido um valor médio de 14,0 GPa.

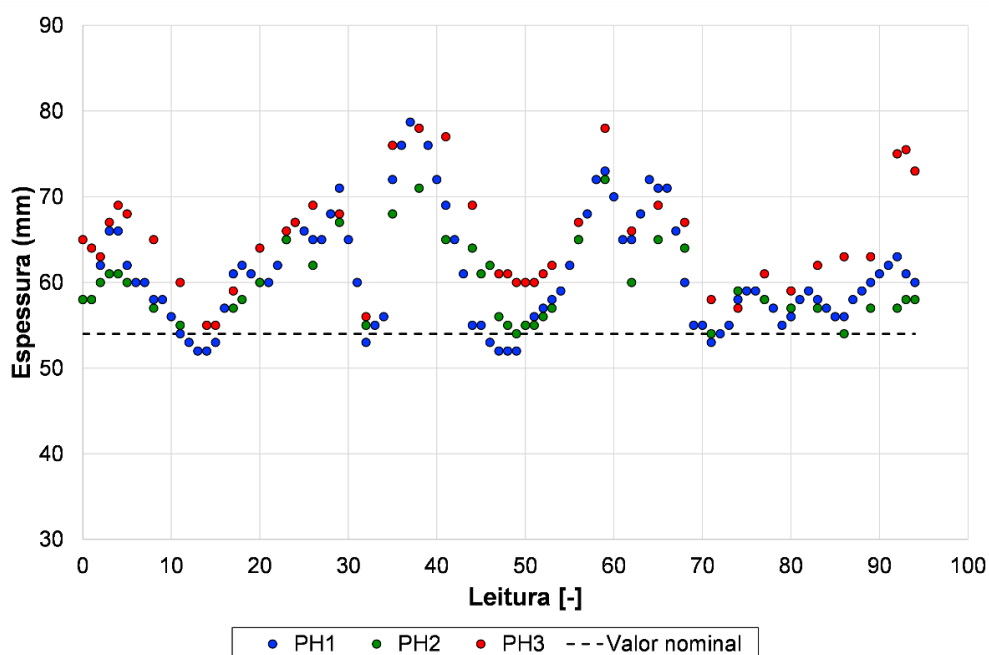
Figura 3.17 – Levantamento da espessura dos provetes.

Os resultados dessas medições são ilustrados na figura 3.17 e sintetizados na Tabela 3.9, onde, no caso da espessura, são indicados os valores máximo, mínimo e médio, bem como o coeficiente de variação. No conjunto das medições efectuadas, foi obtida uma espessura média de 61,7 mm (associada a um coeficiente de variação de cerca de 10%) – este valor é cerca de 14% superior ao valor nominal (54 mm); obteve-se uma espessura igual ou superior ao valor nominal em 94,5% das medições. Verificou-se ainda que os provetes PH1 e PH2 apresentam uma espessura média muito

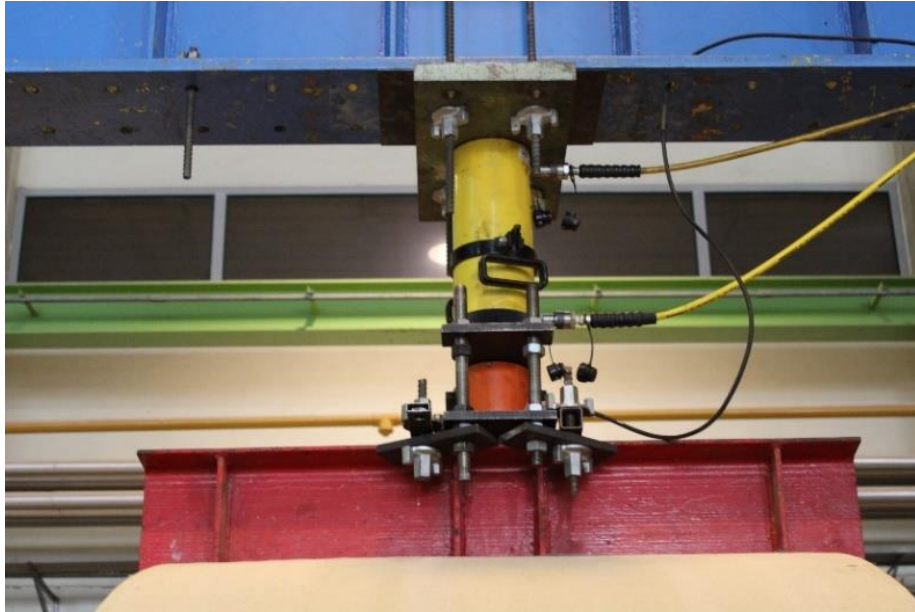
Figura 3.18 – Sistema de carga aplicado nos ensaios de flexão.

No primeiro ensaio de carga, foi testado um tubo até à rotura, tendo-se aplicado uma carga de faca longitudinalmente, na extremidade superior do tubo, com recurso a um macaco hidráulico com capacidade de 600 kN e curso máximo de 250 mm. O macaco foi montado sob um pórtico de carga metálico constituído por dois montantes e uma travessa, com ligações aparafusadas, que foi ancorado à laje resistente do laboratório. A viga do pórtico de carga foi utilizada para receber a reacção do macaco hidráulico que, por sua vez, aplicava a carga de forma uniforme na superfície da peça através de uma viga de distribuição metálica. Foi ainda colocada uma banda de neoprene para colmatar as irregularidades da superfície da tubagem e garantir que a carga era aplicada da forma mais uniforme possível ao longo da área carregada.

O macaco hidráulico, fixado ao pórtico e colocado sobre a parte superior da tubagem, encontra-se representado na figura 3.18. Entre o macaco e a viga de distribuição foi ainda colocada uma célula de carga (cor-de-laranja) para medir a força aplicada.

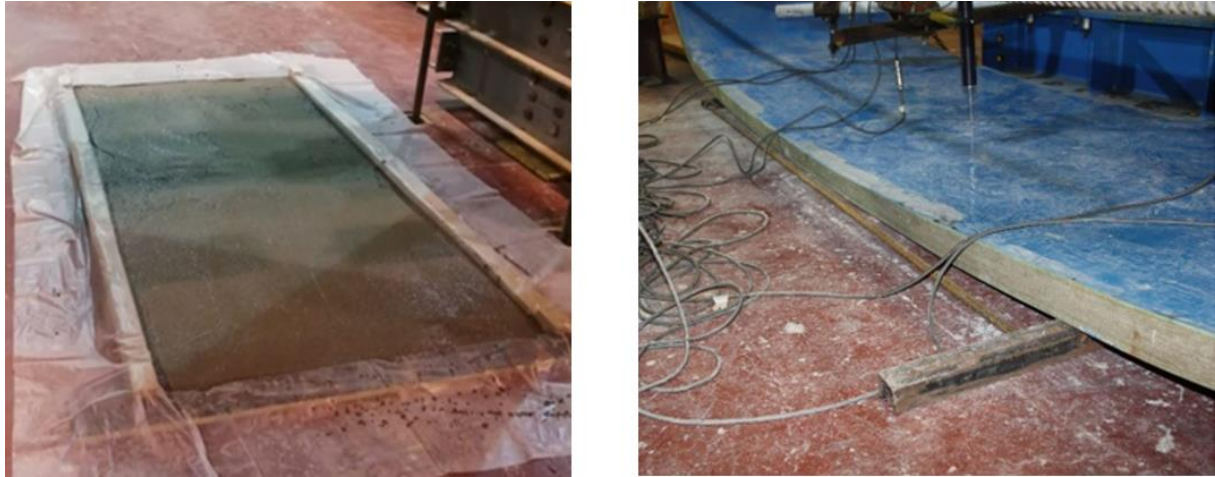
Figura 3.19 – Solução em grout usada para o provete PH1 (esquerda); solução com apoios fixos usada para os provetes PH2 e PH3 (direita).

A segunda opção, utilizada no ensaio do provete PH1, consistiu em realizar uma base em *grout* cimentício e apoiar a base do tubo sobre esta base. Foi então construída uma pequena caixa, com recurso a tábuas de cofragem e, sobre uma camada de plástico (para que o *grout* não aderisse ao pavimento do laboratório), foi colocado o *grout* e, enquanto este ainda estava fresco, o provete foi assente. Esta solução acabou por não ser a melhor alternativa, por se ter verificado, durante o ensaio, que a camada de *grout* sofreu deformações, acompanhando as deformações do provete ao longo do seu comprimento, tendo acabado por fendilhar e mesmo por sofrer rotura em largas extensões, tornando novamente desconhecidas as condições de apoio ao longo do ensaio. Esta solução foi então descartada.

A terceira solução, utilizada no ensaio dos provetes PH2 e PH3, consistiu em colocar dois apoios verticais sobre a laje do pavimento, com recurso a dois perfis metálicos em U. Estes perfis foram apoiados no pavimento, com uma distância entre si de 2 m (entre eixos) e ligados com barras soldadas para evitar movimentos relativos durante o ensaio. Esta alternativa teve o comportamento esperado e, portanto, foi mantida para o último ensaio. Na figura 3.19 são ilustradas as duas diferentes soluções de apoio utilizadas nos ensaios realizados.

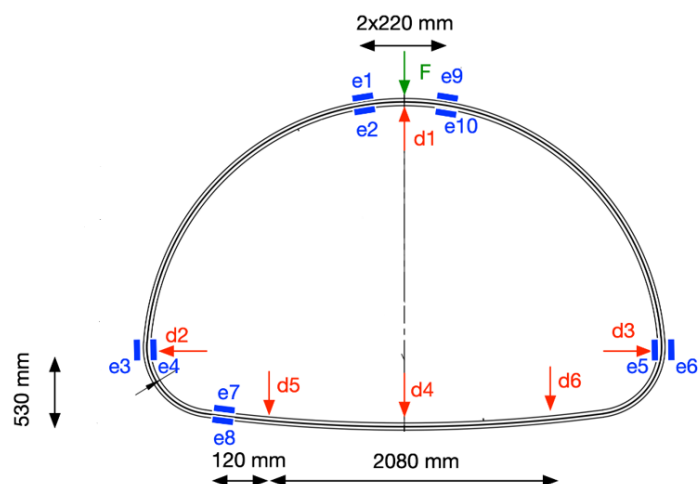
Figura 3.21 – Síntese da disposição da instrumentação utilizada nos ensaios dos provetes PH1; PH2 e PH3.

O número de extensómetros variou de ensaio para ensaio. No provete PH1, foram colocados 8 extensómetros (ext1 a ext8) com a disposição indicada na figura 3.21. No ensaio do provete PH2, apenas se colocaram os dois extensómetros em que se registaram as maiores extensões (ext1 e ext2), por se ter verificado que seriam estes os condicionantes. No ensaio do provete PH3, foram colocados mais dois extensómetros (ext9 e ext10) com o intuito de verificar a simetria de distribuição das extensões para ambos os lados da peça. Tal decisão resultou de se ter verificado, no segundo ensaio, que existia uma ligeira diferença entre os deslocamentos dos apoios laterais.

Os deflectómetros e os transdutores de fio foram dispostos com o intuito de ler os deslocamentos absolutos de alguns pontos singulares. O transdutor de fio d1 foi utilizado para medir o deslocamento máximo da peça no ponto de aplicação da carga. Os transdutores de fio d2 e d3 foram colocados nas paredes laterais (i) para medir o deslocamento lateral do tubo, no primeiro ensaio, e (ii) para determinar a rigidez dos apoios nos segundo e terceiro ensaios. Os deflectómetros d4, d5 e d6 foram colocados na face superior da base do tubo para avaliar os deslocamentos nos apoios (procurando confirmar a eficácia dos apoios) e, no caso do deflectómetro d4, para medir o deslocamento interior do tubo na zona central da base. Toda a instrumentação foi centrada (na direcção transversal) de cada provete.

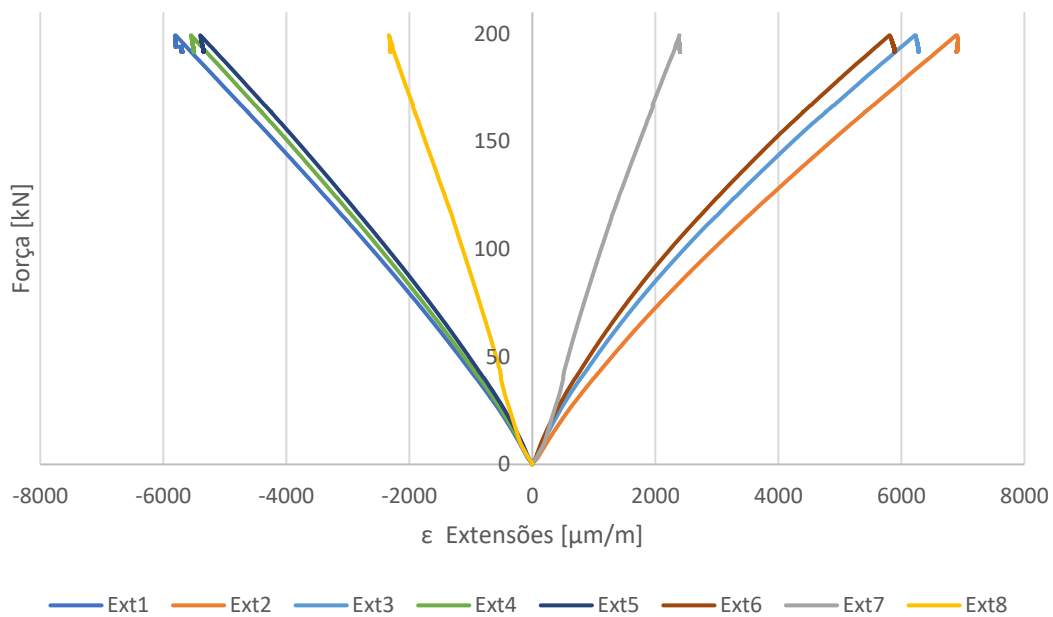
Figura 3.25 – Extensões registadas no provete PH1.

A figura 3.25 ilustra os resultados obtidos com os extensómetros. Mostra-se que a secção mais condicionante é, como seria de esperar, a que se encontra mais próxima da aplicação da carga e onde a espessura do tubo não é máxima. Os extensómetros ext1 e ext2 registaram um valor perto de 7000  $\mu\text{m}/\text{m}$ , correspondendo (fórmula 3.8) a uma tensão de cerca de 100 MPa (considerando  $E_{f,x} = 14,5 \text{ GPa}$ ). Importa lembrar que, neste ensaio, a rotura do tubo não foi atingida e que a distância entre o ponto de aplicação da carga e a localização do extensómetro faz com que as extensões que este regista sejam consideravelmente inferiores às extensões máximas na secção de aplicação da carga – este aspecto é desenvolvido no estudo numérico.

Constata-se ainda que a cada par de extensómetros colocados numa mesma secção corresponde um valor negativo (da zona em compressão) e um valor positivo (da zona em tracção). Apesar de os pares de valores numa mesma secção terem a mesma ordem de grandeza, geralmente, as extensões de compressão apresentam valores absolutos ligeiramente superiores aos valores em tracção – tal resultará do facto de o elemento tubular estar sujeito a flexão e a compressão. Também é possível verificar que existe bastante semelhança no conjunto ext5 e ext6 com o conjunto ext3 e ext4, traduzindo simetria no comportamento do elemento tubular. Como seria de esperar, as extensões mais elevadas foram registadas nos extensómetros ext1 e ext2 e as mais reduzidas nos extensómetros ext7 e ext8 onde os esforços são mais reduzidos (como se mostra no capítulo 4).

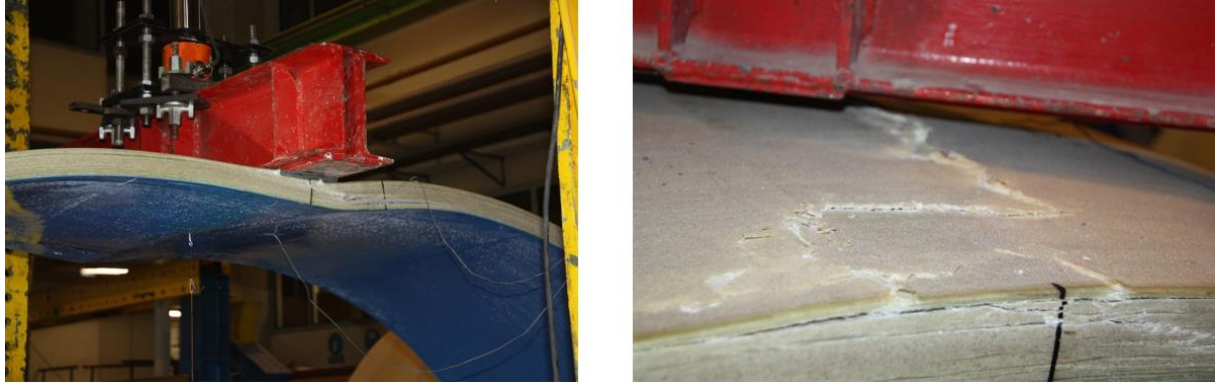
Figura 3.27 – Modo de rotura do provete PH2.

Com o travamento lateral foi possível restringir os deslocamentos aumentando as tensões. A rotura do material deu-se por esmagamento das fibras superiores na altura em que a estrutura deixou de conseguir resistir às compressões na face exterior da zona superior do provete PH2. O modo de rotura encontra-se ilustrado na figura 3.27.

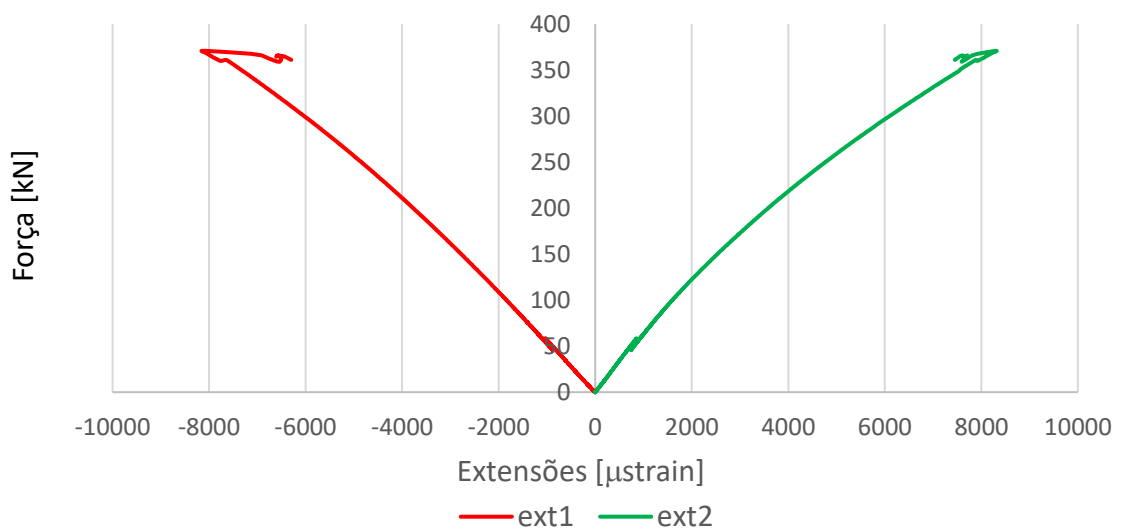
Figura 3.28 – Provete PH2: força vs. extensões ext1 e ext2.

Neste ensaio, apenas foram utilizados os extensómetros ext1 e ext2, cujos resultados são ilustrados na figura 3.28. Nesta figura, observa-se que a extensão máxima foi 8300  $\mu\text{m/m}$  (em vez de 6900  $\mu\text{m/m}$ , atingidos no provete PH1, 17% inferiores), sugerindo que o provete PH1 terá ficado relativamente próximo de atingir a rotura.

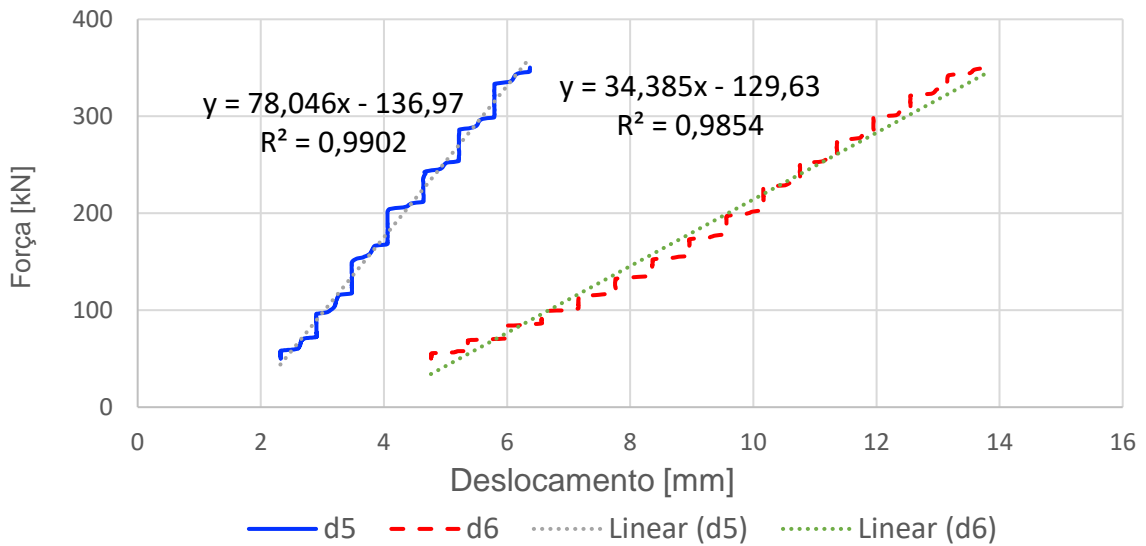
Figura 3.29 – Rigidezes dos apoios laterais no segundo ensaio PH2.

A figura 3.29 mostra os deslocamentos horizontais dos travamentos laterais d2 e d3 (ambos para o exterior do tubo), em função da carga aplicada; com base nestas curvas, foi possível obter a rigidez destes apoios, um parâmetro importante para o desenvolvimento do modelo numérico. É possível verificar que o deslocamento registado nos dois apoios laterais não foi idêntico. Este fenómeno estará associado a alguma excentricidade ocorrida durante o ensaio, difícil de evitar face à natureza e dimensão do ensaio, e/ou à falta de regularidade geométrica do próprio elemento tubular.

Após a análise dos resultados obtidos, foi possível calcular uma rigidez média dos apoios de 56,2 KN/mm. Este valor resulta da média dos valores das regressões lineares representadas na figura 3.29.

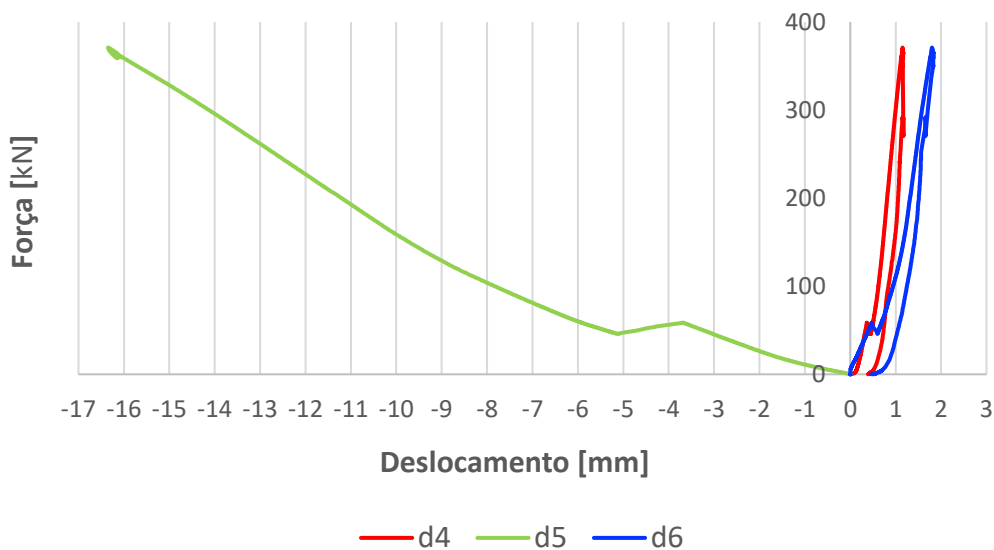
Figura 3.30 – Deslocamentos na base do provete PH2.

Relativamente aos deslocamentos da base do provete PH2, importa constatar que, por um lado, os deflectómetros colocados sobre os apoios (d5 e d6) registaram um deslocamento máximo de 2 mm e que, por outro lado, tal como no provete PH1, houve um movimento ascendente na zona central da base, onde o deslocamento (d4) máximo foi cerca de 16 mm (figura 3.30). Cada apoio acabou por funcionar como um ponto de inflexão da deformada da estrutura, sendo o valor (não nulo) de 2 mm justificado com algum esmagamento (local) do material mais próximo do apoio.

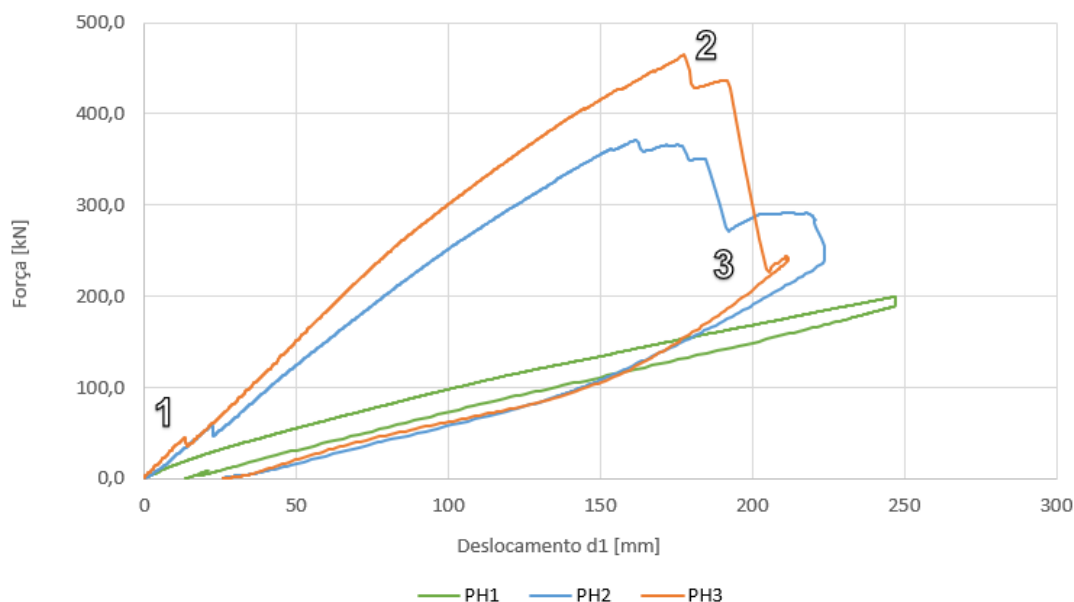
Figura 3.31 – Curva força/deslocamento do ponto 1 dos provetes PH1, PH2 e PH3.

Na figura 3.31 apresenta-se a curva força vs. deslocamento vertical d1 obtida no ensaio do provete PH3, sendo apresentada a comparação com os provetes PH1 e PH2. Em termos qualitativos, o comportamento do provete PH3 foi em tudo semelhante ao do provete PH2. Contudo, pode-se observar que o declive da recta que traduz a fase de comportamento linear do provete PH2 traduz uma rigidez superior em cerca de 25%. Também a força última do provete PH3 foi superior em cerca de 25%, aumentando de 371 kN para 464 kN. Estas diferenças são atribuídas à variabilidade nas propriedades e, sobretudo, na geometria dos elementos tubulares, nomeadamente na sua espessura. Este aspecto é discutido no subcapítulo 3.6.

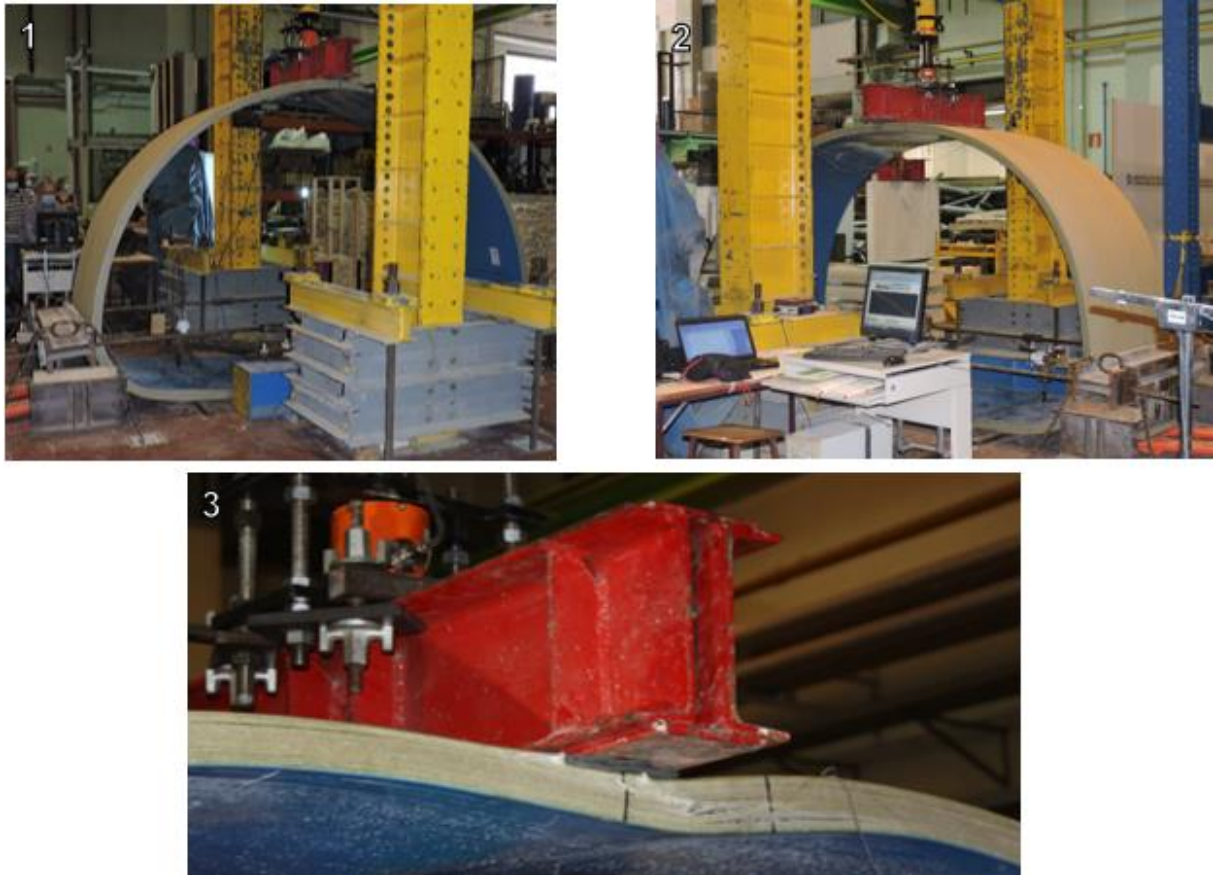
*Figura 3.32 – Esquema ilustrativo das várias fases de ensaio do provete PH3: 1 – Início do ensaio; 2 – Momento antes da rotura; 3 – Após ser atingida a rotura.*

Na Figura 3.32, apresenta-se um esquema fotográfico representativo das várias fases do ensaio. Este começou, como qualquer um dos ensaios anteriores, com uma pré-carga. Após a remoção da pré-carga, a estrutura foi carregada (1) novamente até ser atingida a rotura (2). Ao ser atingida a carga máxima (464 kN), deu-se a rotura por compressão (esmagamento) na face superior da secção de topo, devido à flexão e compressão da peça. Nesta fase, a força reduziu ligeiramente (cerca de 30 kN) e, apesar da rotura, a estrutura ainda foi capaz de suportar um ligeiro aumento de força, contudo com uma rigidez muito inferior. Quando se registou um deslocamento d1 de 191 mm, a rotura por compressão deu origem a corte interlaminar com delaminação das diferentes camadas e desenvolvimento de uma fissura inclinada por corte (3). Neste momento, desenvolveu-se uma rótula

inelástica, justamente sob o ponto de aplicação da carga. Foi ainda possível constatar a existência de fissuração por tracção longitudinal ao longo da largura da face inferior.

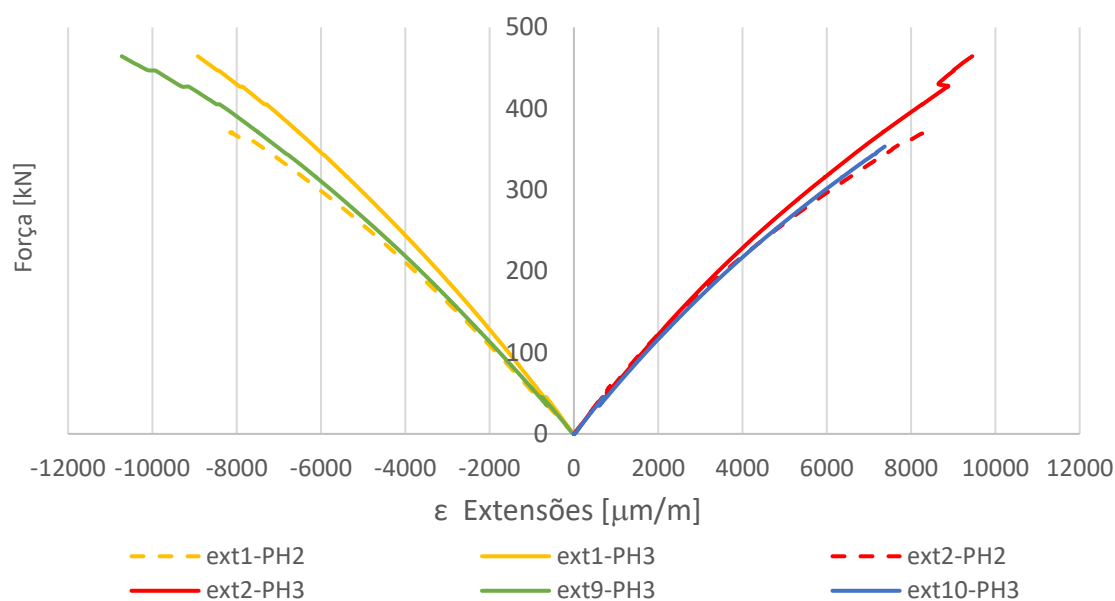
Figura 3.33 – Sobreposição das extensões registadas entre os provetes PH2 e PH3.

A figura 3.33 apresenta as curvas força vs. extensão axial nos diferentes extensómetros, sendo também apresentada a comparação das leituras nos extensómetros ext1 e ext2 obtidas no ensaio do provete PH2. Verifica-se a semelhança entre as extensões registadas nos dois ensaios. Ao analisar os resultados obtidos no ensaio do provete PH3, regista-se uma extensão máxima de 10500  $\mu\text{m}/\text{m}$ , que corresponde a uma tensão de 153 MPa (considerando  $E = 14,5\text{Gpa}$ ).

Finalmente, é de referir que a rigidez registada nos apoios laterais do provete PH3 também foi semelhante à do provete PH2. No provete PH3, obteve-se uma rigidez média nos apoios de 51,5 kN/mm, 9% inferior à obtida no provete PH2.

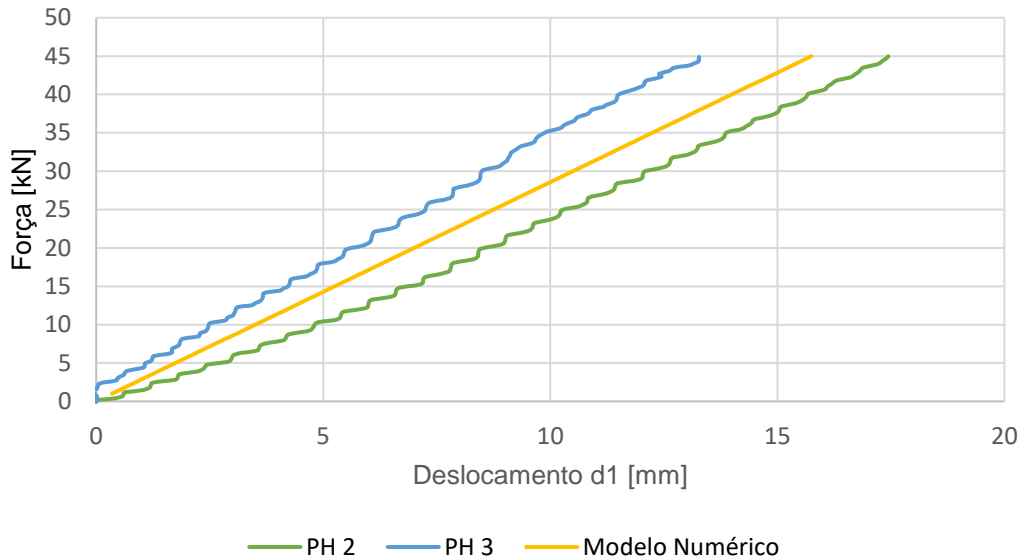
Figura 4.3 – Comparação entre as curvas força vs. deslocamento dos provetes PH2 e PH3 com o modelo numérico.

A rigidez definida pelos deslocamentos calculados no ponto de aplicação da carga foi comparada com os valores de rigidez obtidos nos ensaios dos provetes PH2 e PH3. A figura 4.3, que compara a parte inicial das curvas força vs. deslocamento obtidas nos ensaios experimentais (em que o comportamento foi elástico linear) com as dos modelos, permite constatar que a rigidez obtida pelo modelo é bastante semelhante à dos provetes ensaiados. Para uma carga de 40 kN, foi obtido no modelo um

deslocamento de 14,2 mm, que compara com valores medidos nos provetes PH2 e PH3 de 15,6 mm e 11,6 mm, respectivamente. Importa relembrar que as espessuras medidas no topo dos provetes PH2 e PH3 foram 58 mm e 65 mm, respectivamente, e que a espessura considerada no modelo numérico (60 mm) se encontra compreendida entre estes dois valores. Tal poderá explicar em parte o facto da rigidez obtida numericamente se encontrar compreendida entre os valores de rigidez medidos em ambos os provetes.

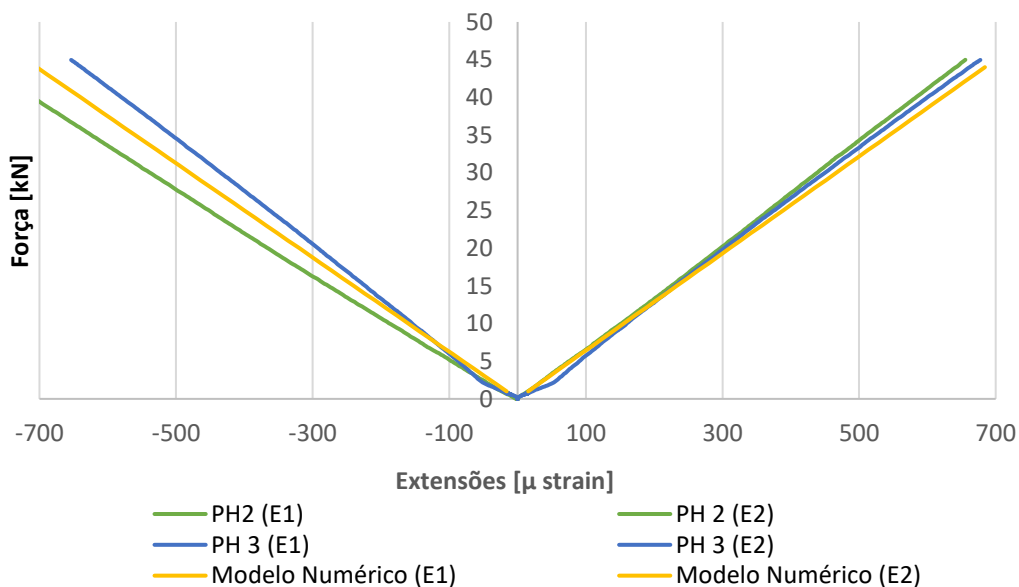
Figura 4.4 – Comparação de curvas de extensões.

A figura 4.4 compara a evolução das extensões axiais registadas nos extensómetros ext1 (compressão) e ext2 (tracção). Também aqui foi possível constatar uma boa concordância entre os resultados numéricos e os experimentais obtidos nos provetes PH2 e PH3.
