**Estudo da viabilidade técnica da utilização de tubagens em  
material compósito na reabilitação de passagens  
hidráulicas e agrícolas**

**Engenharia Civil**

**Dezembro de 2020**

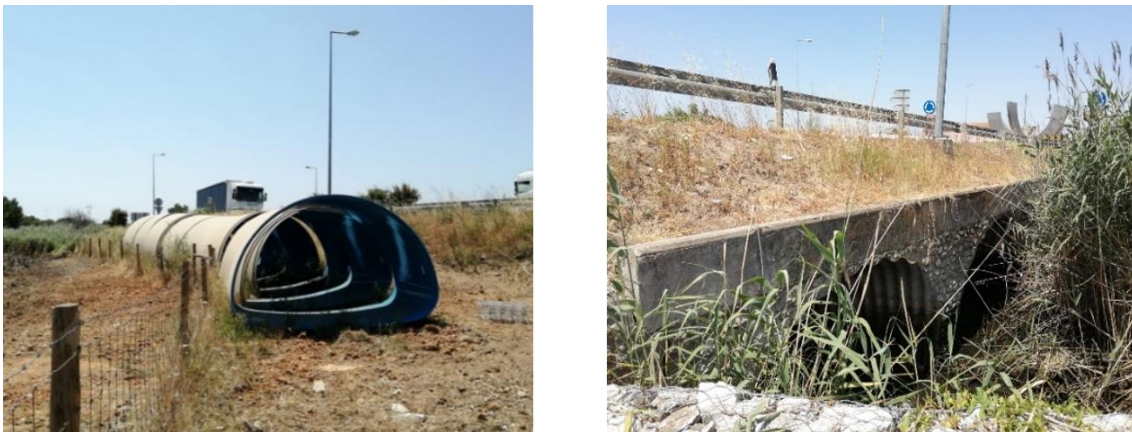
A figura 5.2 à direita ilustra o estado em que se encontrava a PH antes de ser iniciado qualquer trabalho de reabilitação. Esta fotografia foi tirada no fim do mês de Junho de 2020, justamente antes de ser começada a obra. Devido à vegetação intensa existente no local, não foi possível apresentar as cinco passagens constituintes desta estrutura. Do lado esquerdo da figura 5.2 encontram-se dispostos alguns dos troços que iriam mais tarde ser utilizados na reabilitação.

*Figura 5.2 – Passagem hidráulica em estudo antes do início da reabilitação (esquerda) e tubos usados na reabilitação (direita).*

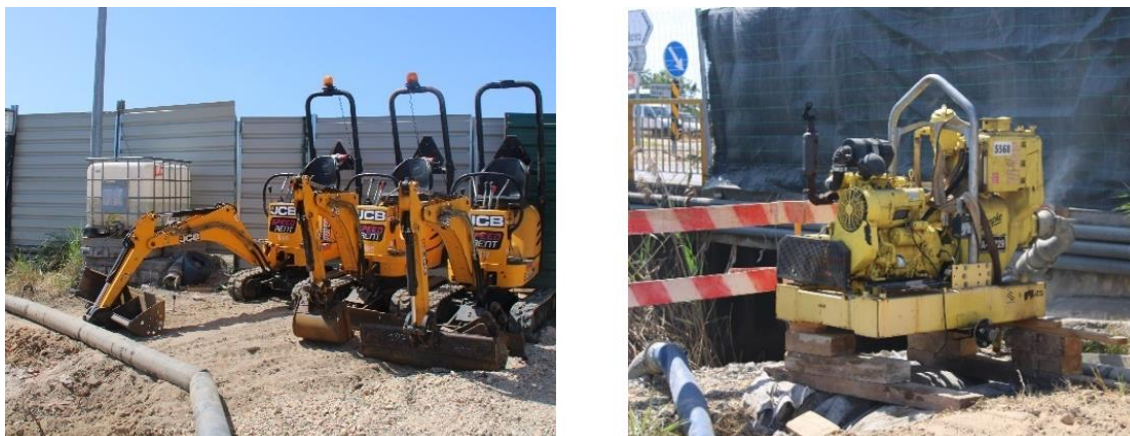
O equipamento para proceder a esta desmatção e remoção de lodo consistiu numa giratória e três mini-escavadoras, apresentadas à esquerda da figura 5.4. O lodo removido foi colocado num aterro adequado (fora da obra). Foram precisas 6 bombas de sucção (da marca Varisco S.p.A.) para assegurar o transporte da água de montante para jusante sem passar pela zona da obra.

Figura 5.4 – Micro-escavadoras usadas na remoção de lodo (esquerda); bomba de sucção (direita).

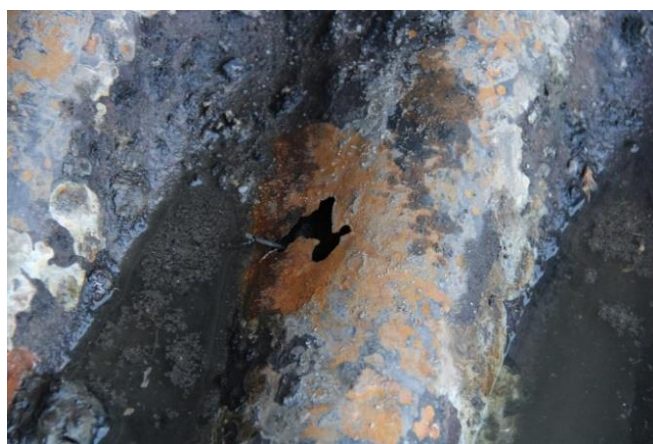
A limpeza foi terminada com recurso a jactos de pressão de água com capacidade de 1000 bar (tal como definido no caderno de encargos), capazes de retirar não só a sujidade restante, mas também alguma ferrugem presente na estrutura ARMCO existente, deixando o aço pronto a ser reabilitado. Terminada a limpeza, foi possível verificar o estado real da PH. Tal como pode ser verificado na figura 5.5, houve zonas em que a camada de aço, devido à corrosão, desapareceu por completo. A perda de resistência estrutural está maioritariamente associada à perda de secção de aço causada pela corrosão.

*Figura 5.5 – Pormenor de corrosão de picada encontrado na PH.*

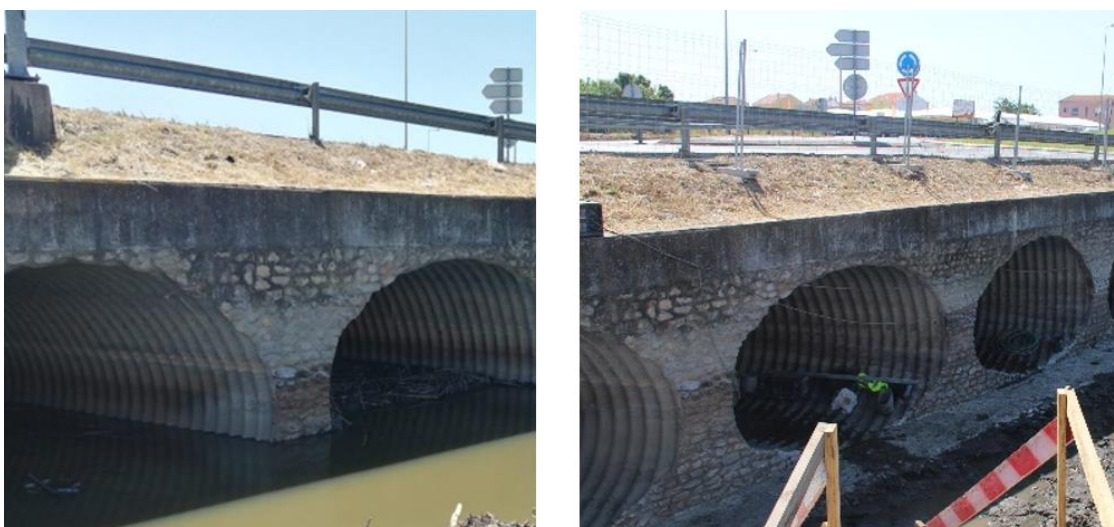
Na figura 5.6 mostram-se os avanços alcançados no fim da terceira semana de trabalho. Na figura 5.6, da esquerda para a direita, é possível ainda constatar a diferença do nível da água de uma semana para a semana seguinte graças ao funcionamento permanente das bombas de sucção. Na figura da esquerda mostra-se ainda, perto do nível da água, uma zona mais escura, que corresponde ao nível até onde se encontrava o lodo.

*Figura 5.6 – Avanço das primeiras duas semanas de trabalhos.*

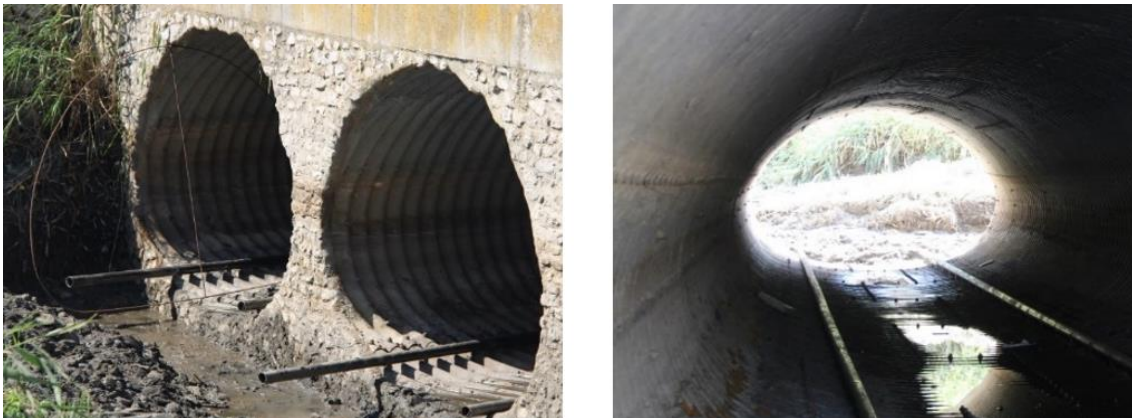
Para este efeito, foram colocadas duas calhas de aço ocas com 25 mm de raio por cada passagem, uma vez que, devido à forma ondulada das chapas de aço existentes, estas não constituíam uma boa superfície para movimentar os tubos de GFRP a ser instalados. Esta calhas - que foram soldadas à estrutura de aço existente de forma a impedir o seu movimento - funcionaram como uns carris sobre os quais se tornou mais fácil movimentar os tubos (figura 5.7).

Figura 5.7 – Pormenor das calhas utilizadas como carris na colocação dos tubos de GFRP.

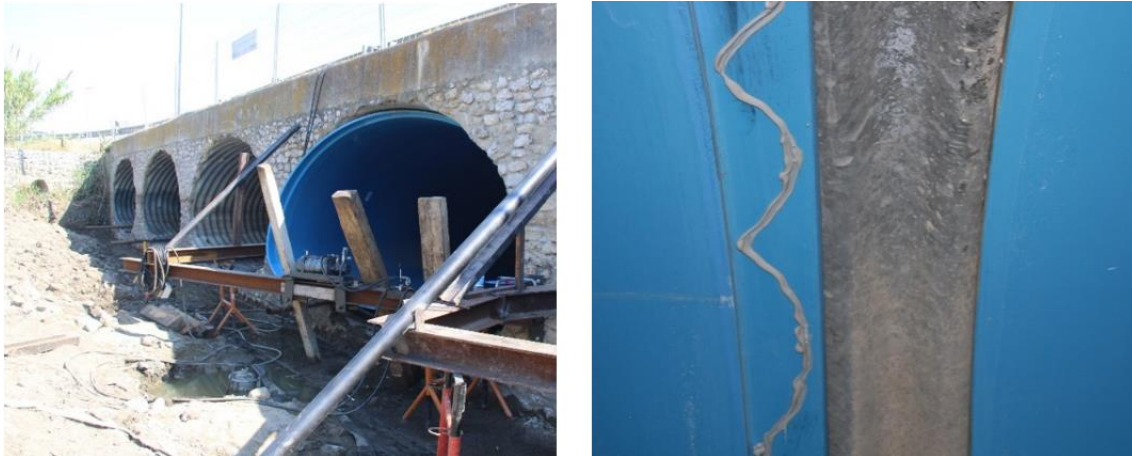
Para a instalação dos tubos de GFRP, a equipa em obra utilizou essencialmente duas máquinas: uma grua da TransGrua com capacidade de 60 Ton e um guincho que fazia com que os tubos de GFRP deslizassem sobre os carris até atingirem a sua posição final. A grua retirava cada troço de tubo do estaleiro, colocando-o à entrada da passagem a que este se destinava. O guincho estava montado sobre uma estrutura metálica que, por sua vez, se encontrava encastrada no paramento lateral da PH. Esta estrutura metálica garantia a estabilidade do guincho enquanto este estivesse tensionado ao puxar cada troço (figura 5.8 à esquerda).

Este guincho puxou cada troço de tubo de GFRP até este se juntar à peça colocada anteriormente. Tal como é possível verificar no Anexo B, que contém a geometria do tubo de GFRP, cada um destes elementos tem um encaixe macho/fêmea de cada lado de forma que todos se encaixem uns nos outros. Esta ligação é selada com um silicone, que é colocado instantes antes de se juntarem as duas peças tubulares. Para este efeito foi utilizado um silicone da marca MAPEI, modelo *Mapeflex* PU 45, que tem como característica não ficar rígido após a sua aplicação, permitindo assim a absorção de vibrações introduzidas pela passagem de veículos. À direita da figura 5.8 encontra-se ilustrada esta ligação. Após a secagem do silicone, estas peças passam a funcionar como um troço só.

Figura 5.8 – Guincho mecânico (esquerda); ligação com reforço de silicone entre dois troços de tubo (direita)

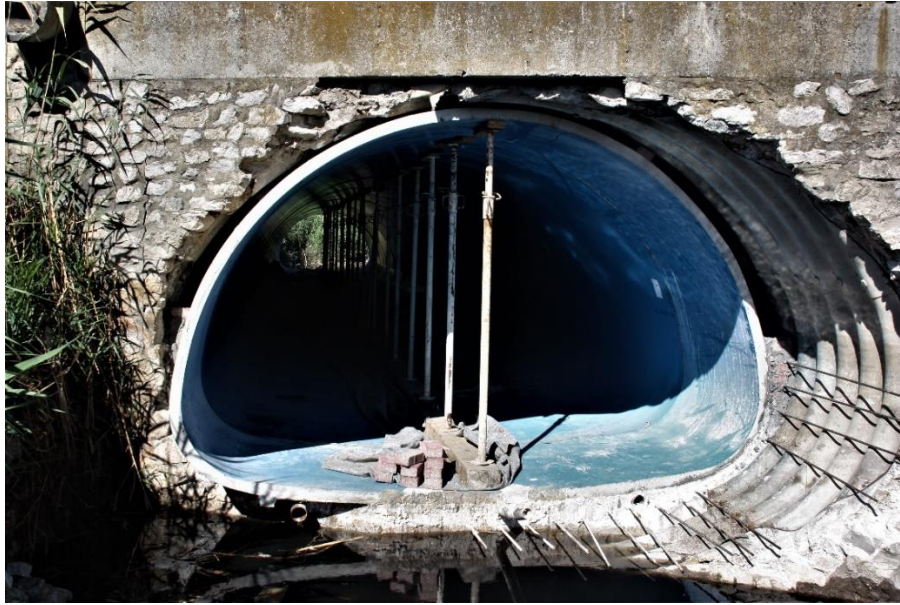
Figura 5.9 – Pormenor que mostra as fases um e dois de injeção do grout.

A injeção do *grout* foi efectuada em quatro etapas: uma primeira incidindo na base; uma segunda, da base até uma altura de cerca de 75 cm da mesma; uma terceira, subindo mais 1 m em altura; e, no fim, a injeção da zona superior (figura 5.9). Em todas as etapas o *grout* foi injectado de jusante para montante, excepto em raras situações em que tal não foi possível. Nessas situações, a mangueira de injeção foi colocada a meio da passagem. Foram executadas cofragens, como referido, com argamassa de cimento e tijolo burro, e foram colocadas purgas, quer a montante quer a jusante, para garantir que todo o espaço livre entre a nova estrutura e a antiga ficava bem preenchido. A injeção da parte superior e inferior foi realizada através de uma entrada que servia de ligação à mangueira que transportava o material do silo até à PH. Nas fases dois e três, correspondentes às zonas laterais, o material foi injectado colocando a mangueira directamente na abertura existente entre o tubo de GFRP e a estrutura de aço, funcionando como escoamento de superfície livre. A figura 5.10 ilustra o faseamento da injeção do *grout*.

À medida que a cota do *grout* ia aumentando foram sendo colocados varões transversais – visíveis na figura 5.9 – que serviram de base para a amarração das armaduras que compõem o anel de betão que serve para colmatar o espaço existente entre o início da tubagem metálica e o início do tubo GFRP. Para garantir a posição dos varões transversais estes foram soldados ao tubo metálico a reabilitar. O remate das bocas de entrada e saída de cada passagem é executado em microbetão projectado sobre uma malha de armadura corrente com varões de diâmetro 12mm e espaçadas de 0,15 x 0,15 m. O recobrimento das armaduras foi de 50 mm.

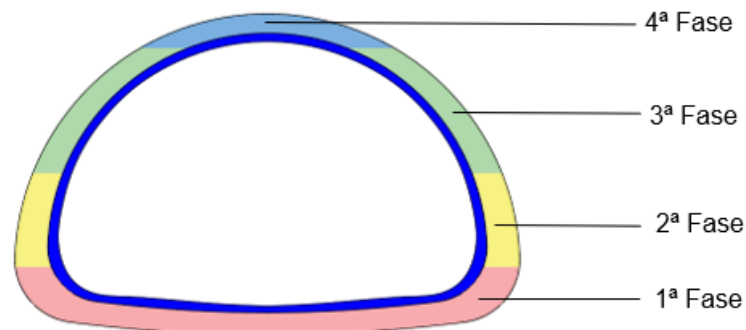
Figura 5.10 – Faseamento da injeção do grout.

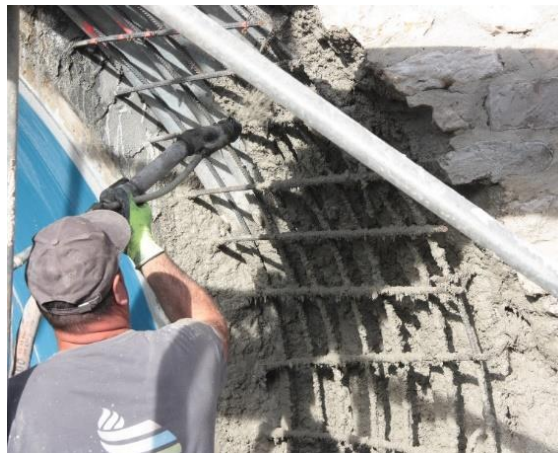
O microbetão de projecção utilizado, SB 568 da Fassa Bartolo, é responsável pela reabilitação da zona da PH que não leva tubo GFRP. Devido ao seu curto tempo de presa e consequente rápido endurecimento, apenas foi produzido instantes antes de ser projectado. Ou seja, ao contrário do grout, neste caso, a mistura da água com o cimento não é efectuada no silo. O cimento desce por gravidade e sob pressão do silo até chegar a uma máquina de projectar (G4), que se encontra ao lado da frente a betonar. Nesta máquina de projectar, é adicionada água e, através de ar comprimido, o microbetão é expelido pela mangueira de betonagem. A execução deste remate – ilustrado na figura 5.11 - foi efectuada no fim da terceira fase de injeção de *grout*. Foi apenas deixado um pequeno espaço no topo que serviu para a introdução da mangueira que permitiu concluir a última fase de injeção.

*Figura 5.11 - Técnica de betão projectado.*

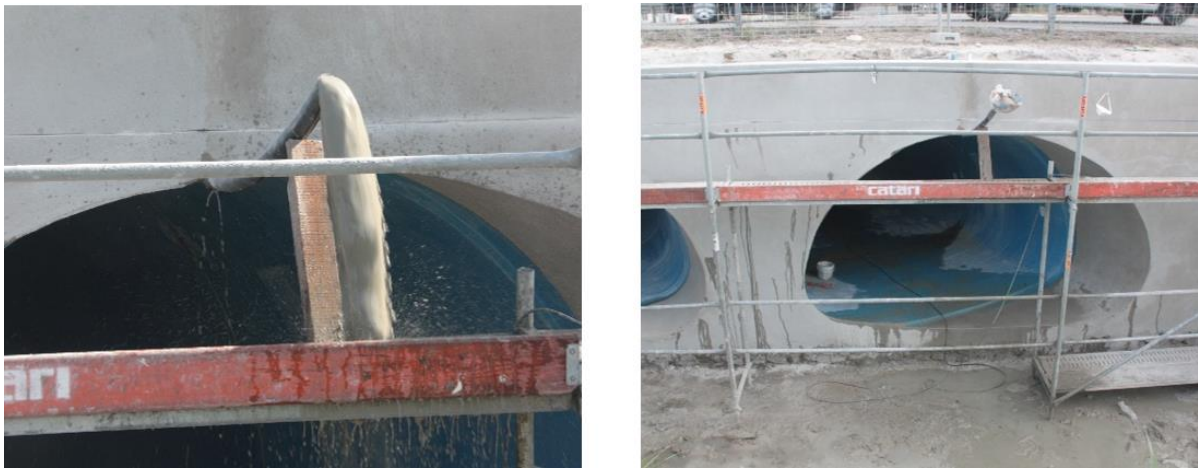
A injeção da parte superior foi efectuada com o mesmo método construtivo, isto é, de jusante para montante. Na fachada de montante, foi colocada uma purga para garantir que todos os espaços vazios

se encontravam preenchidos (figura 5.12 à esquerda). É de notar que, uma vez que a injeção estava a ser feita contra a gravidade, esta teve de ser efectuada a uma pressão de 2,5 bar para garantir que o *grout* era capaz de atingir toda a zona superior a preencher. Devido ao fenómeno de segregação, e uma vez que a água é menos densa do que o *grout*, quando todos os espaços vazios estão preenchidos, começa primeiro a sair água pela purga. É então necessário esperar alguns minutos até que comece a sair o *grout* com a mesma fluidez do que esta a sair do silo. Só nesse momento é que fica garantido, por um lado, que o *grout* que está dentro da passagem tem toda a mesma conformidade e, por outro, que todos os espaços vazios se encontram preenchidos. Na figura 5.12 à direita é possível constatar várias manchas que correspondem a vazios que foram preenchidos pelo *grout* que acabava de ser injectado. Importa ainda referir que o *grout* injectado na zona superior foi aproximadamente duas vezes mais fluido que o *grout* injectado nas restantes fases. No dia 25 de Setembro, foram concluídas todas as injeções de *grout*.

Figura 5.12 – Fim da injeção do *grout* numa passagem.

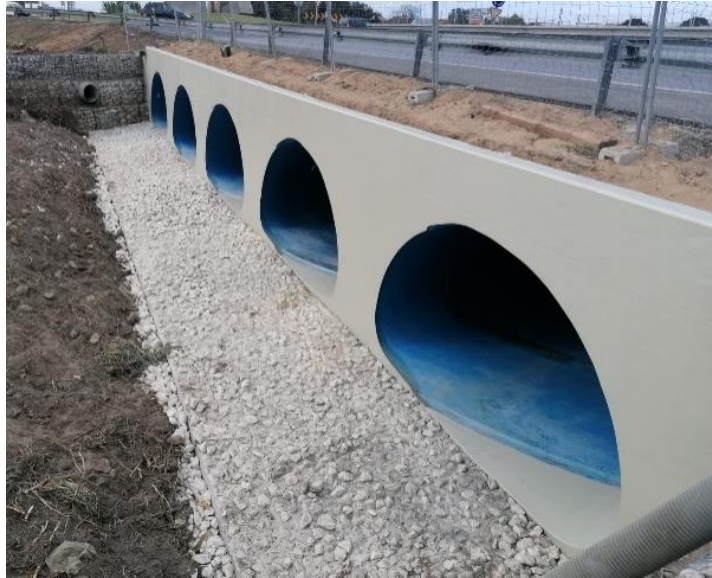
*Figura 5.13 – Pormenor da pintura e do enrocamento.*

Para a construção do enrocamento argamassado, foi contruída uma estrutura de cofragem em madeira, com 30 cm de altura, 2,5 m de largura e com o comprimento igual ao do paramento lateral (cerca de 30 m). Esta protecção contra erosões foi construída com recurso a uma cofragem colocada sobre uma manta geotêxtil com 200 g/m<sup>2</sup>. O enrocamento foi aplicado em camadas sucessivas com pedras rachão de D<sub>80/180</sub> e com betão C<sub>16/20</sub> X0. A pintura e o enrocamento encontram-se ilustrados na figura 5.13.

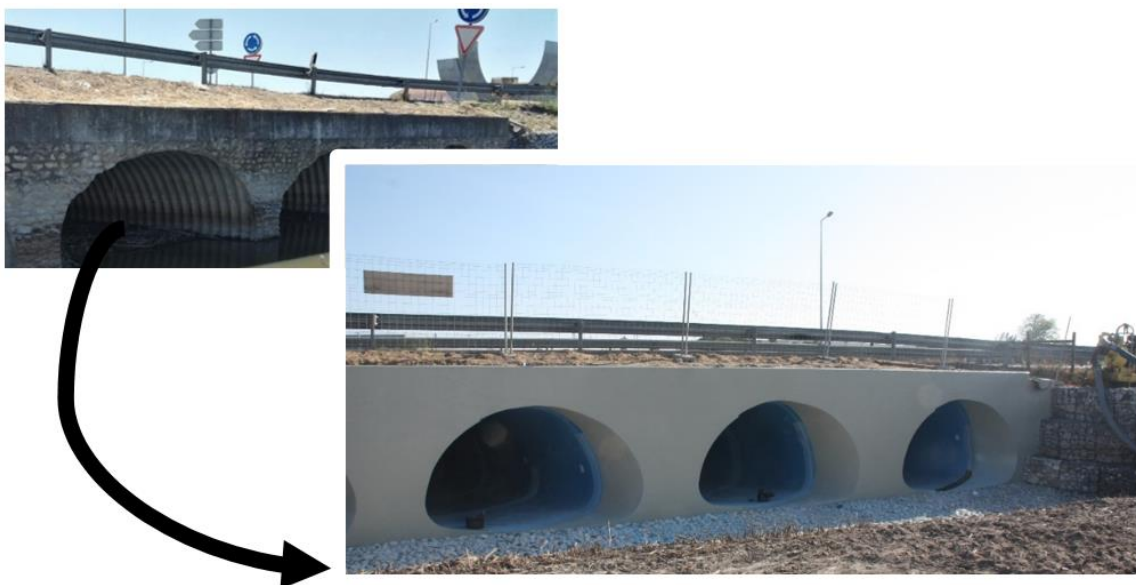
Figura 5.14 – Comparação do estado da PH antes e depois de reabilitada

A figura 3.14 apresenta um esquema que demonstra a diferença do estado da PH antes e depois da reabilitação.

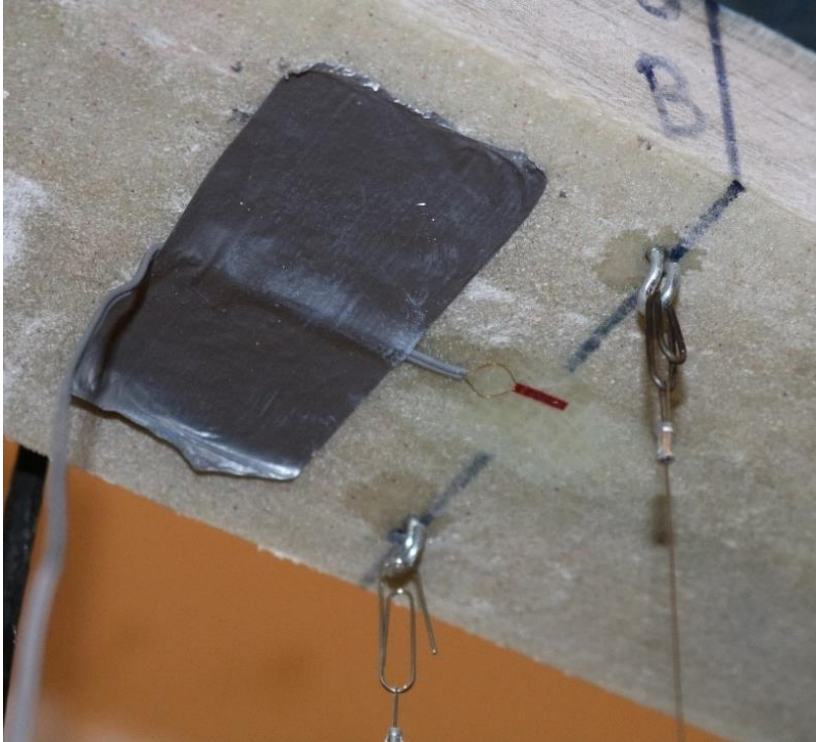
Figura C1 – Pormenor da instrumentação utilizada no ensaio de flexão.
