Do Abandono ao Reuso

Projeto de Regeneração Urbana de Olho de Boi

Relatório de Projeto para obtenção de Grau de Mestre em

Arquitetura

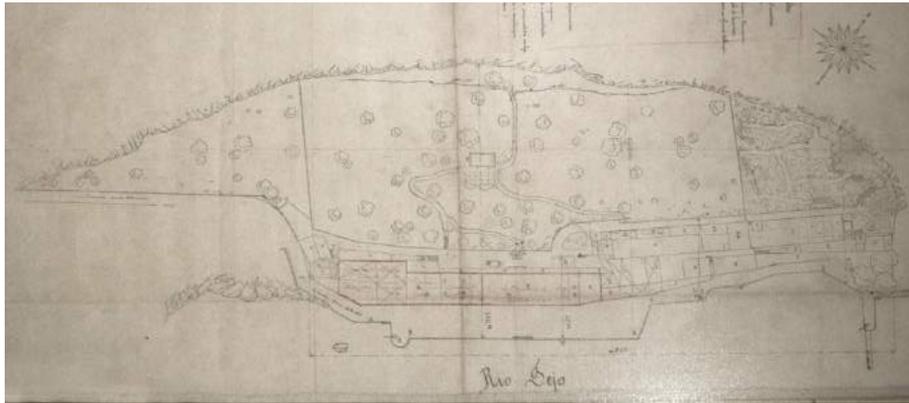
1. Planta de Terrenos Edifícios e Propriedades da Companhia de Fiação e Tecidos Lisbonenses, Olho de Boi

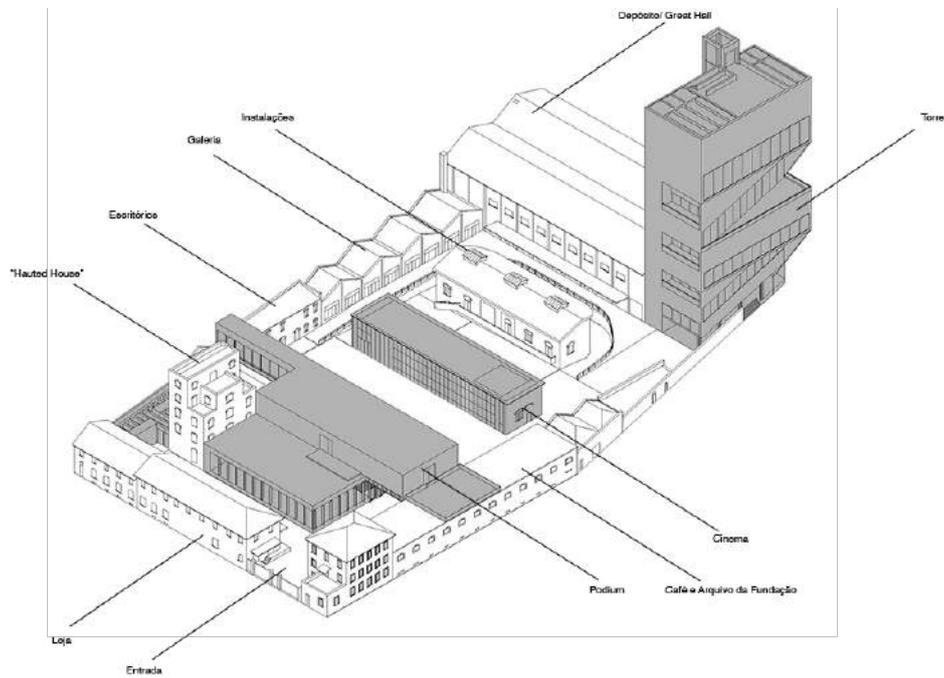
9. Organização Espacial da Fundação Prada, Milão, OMA

Este espaço industrial abandonado foi convertido numa referência para a arquitetura internacional e para o modo de expor arte, com uma grande diversidade de ambientes espaciais e até cenográficos. Esta é uma obra que introduz complexidade espacial, gerando assim diversas oportunidades de apropriação na sua utilização e numa programação aberta e instável.

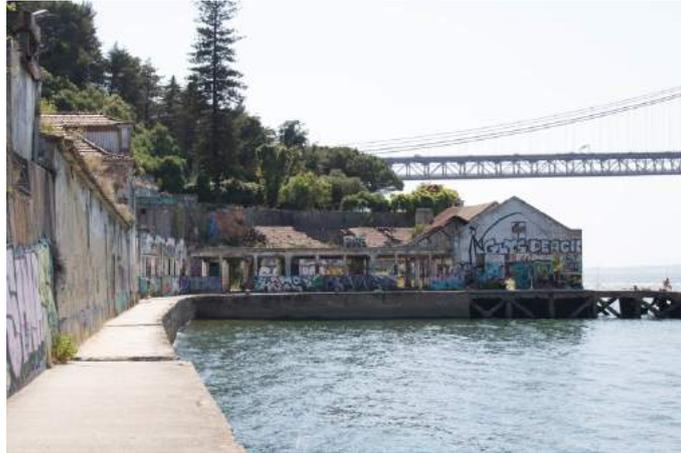
12. Exemplo de situação de anomalia muito grave. Atual estado de abandono e ruína da Quinta da Arealva.

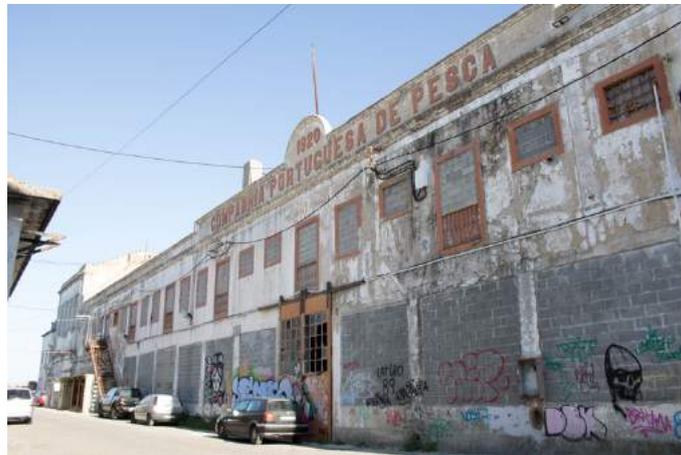
13. Exemplo de situação de anomalia grave. Atual estado do edifício principal da Companhia Portuguesa de Pesca

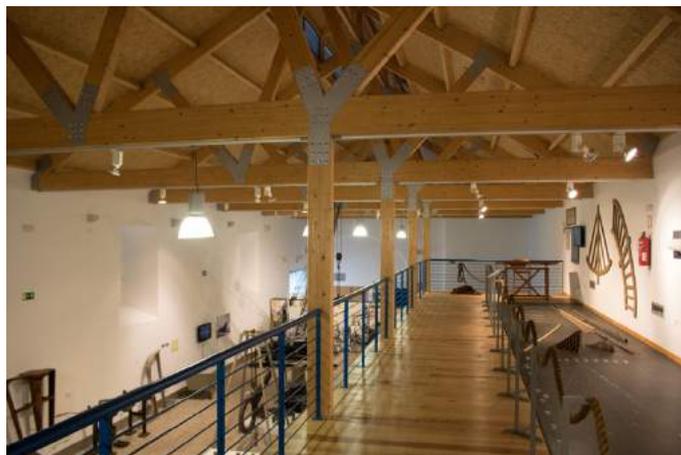
14. Exemplo de situação sem anomalias. Atual estado de um dos edifícios do Museu Naval.

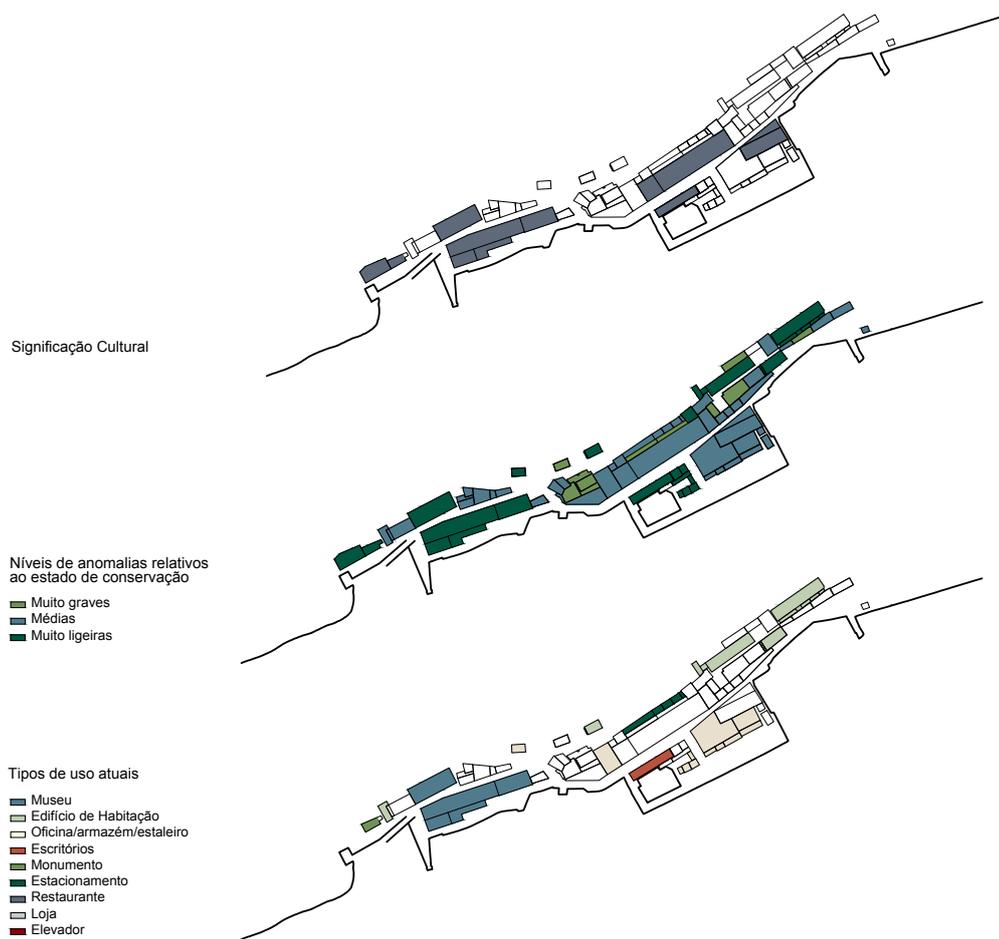
15. Levantamento da zona Olho de Boi sobre a significação cultural, níveis de anomalias do edificado e tipos de usos atuais.

Feita a caracterização da situação atual, entendeu-se que existem edifícios relevantes que contribuem para a memória e identidade do lugar, e outros que apesar de não apresentarem características tão fortes de significado cultural, são mantidos pela sua escala, espacialidade ou usos, e por se apresentarem em relativo nível bom ou médio de anomalias referente ao estado de conservação, tendo-se definido que contribuem para a qualidade do desenho de reestruturação e requalificação da estrutura urbana.

Posto isto, no desenho A4 estão indicados os edifícios que são demolidos, a cinzento claro, entre os quais todos os edifícios em estado de ruína, e a cinzento escuro todos os edifícios que permanecem para serem conservados. São também destacados aqueles que se apresentam relevantes na contenção do terreno, e os muros que marcam uma quebra nessas cotas. O parecer e caracterização do estado atual dos edifícios que são mantidos encontra-se no Anexo 2. Esta escolha irá ditar a estratégia de intervenção, que será tomada para maior clareza, facilidade de leitura e organização do espaço urbano da zona de intervenção, dando origem à proposta de um novo programa que reative a frente ribeirinha.

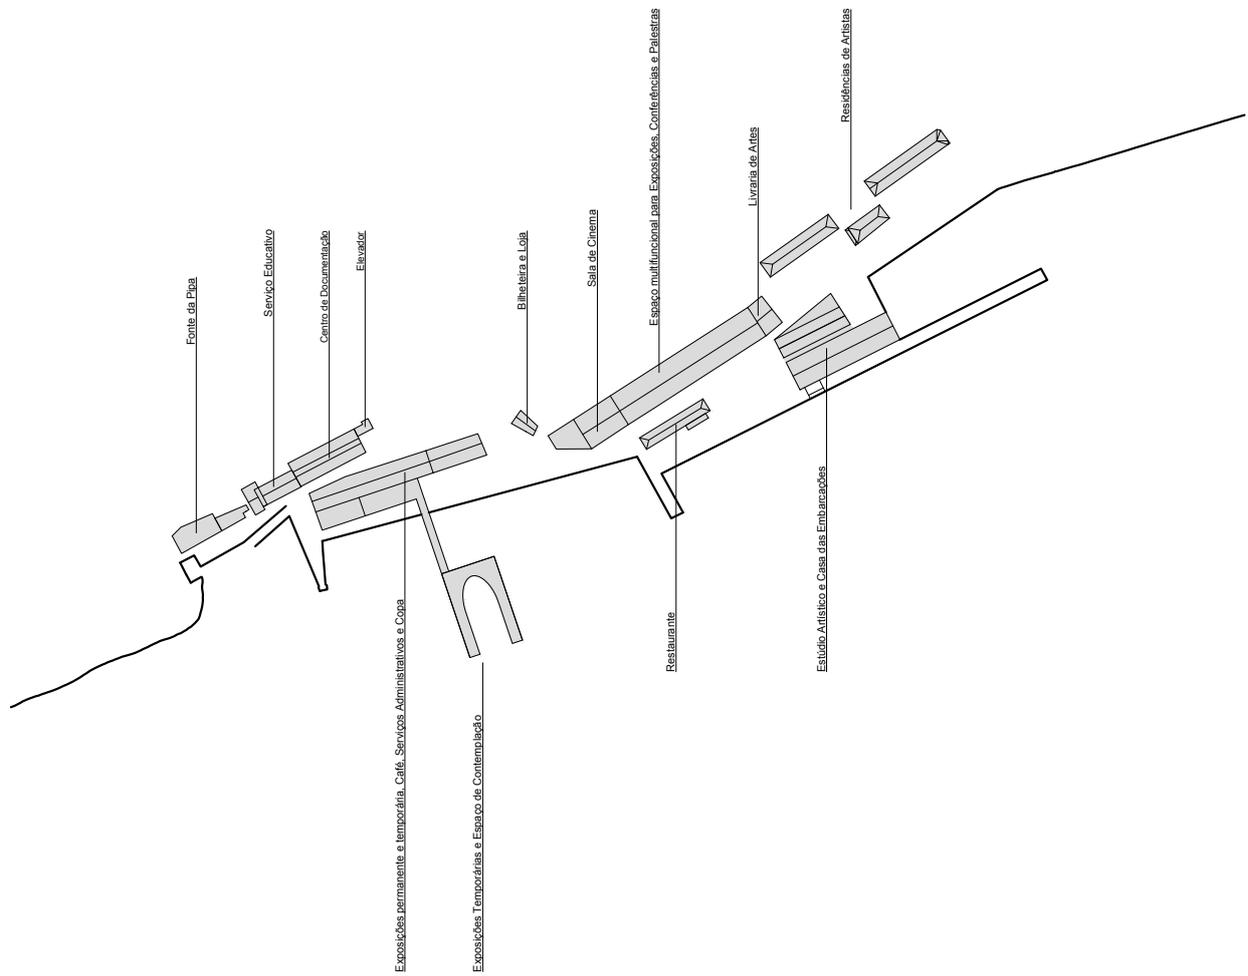
17. Programa

O intuito deste programa é construir uma estratégia de “conservação” do preexistente para que todas as estruturas consigam ser distinguidas no espaço e no tempo através da sua materialidade. No conjunto de edifícios existentes foram mantidos os materiais originais, sem que estes comprometam a sua funcionalidade. Relativamente ao edifícios novos, preferiu-se a utilização de materiais que reportem ao o ambiente industrial em que se inserem.

Tratando-se de um programa extenso, preferiu-se focar em dois conjuntos de edifícios que se consideram como charneira no projeto. Estes são os edifícios pertencentes ao existente Museu Naval que se irá proceder à sua reorganização e extensão, e à nova casa de Embarcações juntamente com o Estúdio Artístico. O projeto destes dois conjuntos serão então desenvolvidos seguidamente.

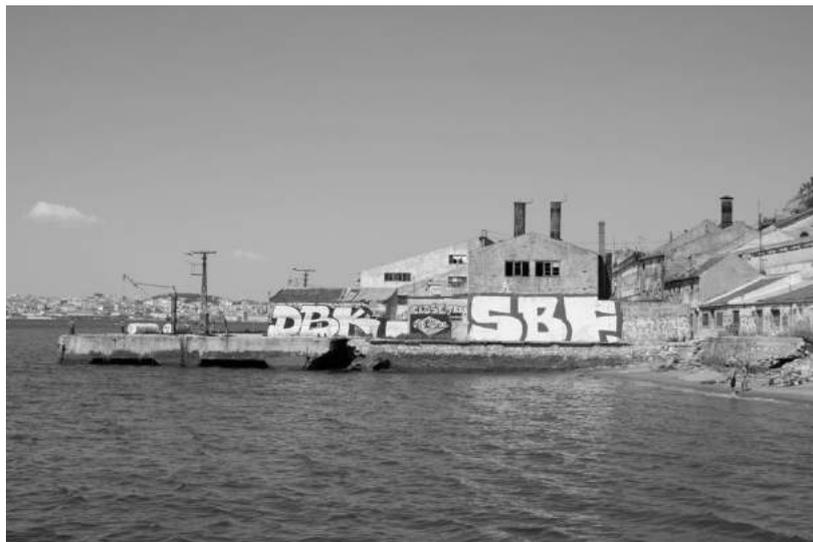
18. Antigo edifício de fundição e estado atual do aterro

No entanto, como se observa na imagem 18, este aterro encontra-se muito degradado, tendo já sofrido assentamentos diferenciais nas fundações. Por outro lado, parte deste aterro encontra-se abaixo da cota 3.70m, correndo o risco de inundação. Desta forma, houve a necessidade de redesenho da linha de costa e do aterro. Foi também necessário que este desenho permitisse condições de entrada e saída de barcos, que estabilizasse a ondulação e as correntes provenientes do rio, através a criação de um pontão paralelo à linha de costa, fixo no fundo do rio.

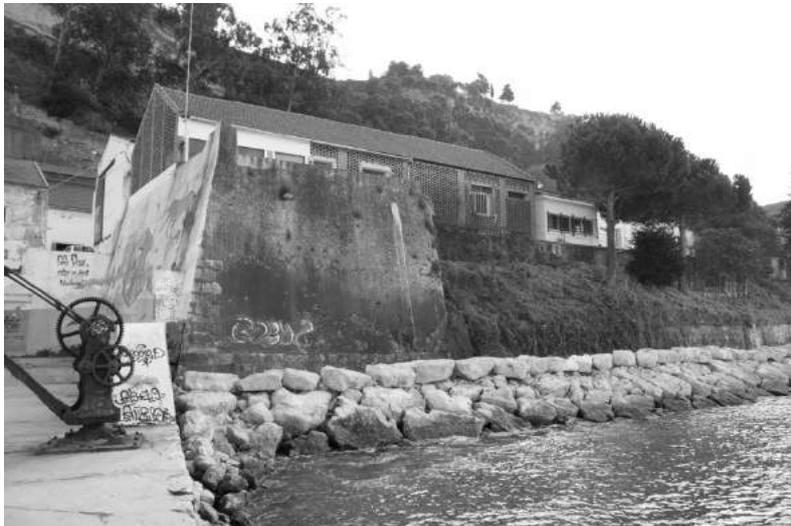
19. Edifícios do Museu Naval e linha de costa em erosão

Juntamente com a necessidade de expansão do museu, toda a linha de costa em frente aos edifícios preexistentes também teve de ser ajustada. Como se observa na imagem 19, o terreno encontra-se em erosão, e não é apelativo no contexto do museu, e por esta razão

procedeu-se ao seu reajuste. Optou-se então por tornar a frente para o rio num espaço plano e ajardinado, que proporcionasse um sistema de vistas e um espaço intermédio entre a cota mais elevada do museu e a cota da água.

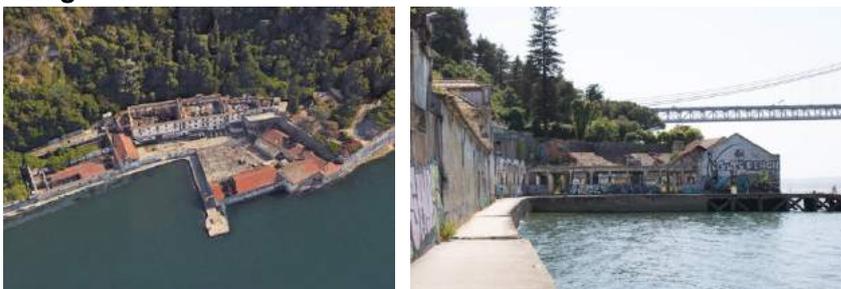
Conjunto Edificado 1

Este conjunto de edifícios faz parte da Quinta da Arealva, que albergou uma das maiores indústrias de tanoaria do concelho desde o século XVIII, tendo pertencido à Sociedade Vinícola Sul de Portugal, empresa armazenista de vinhos. Por isto apresenta um grau de significação cultural considerável, servindo de a evidência para antigos usos e costumes deste lugar. Atualmente encontra-se em estado de ruína e, por isso, exhibe anomalias muito graves.

- As fachadas apresentam revestimentos exteriores danificados, com vãos sem caixilharias, e paredes interiores em ruínas ou em estado de degradação;
- Grande parte dos edifícios sem cobertura ou com coberturas bastante danificadas já sem telhas de cerâmica ou elementos estruturais de suporte;
- Ausência de elementos estruturais;
- Infraestrutura básica inexistente;

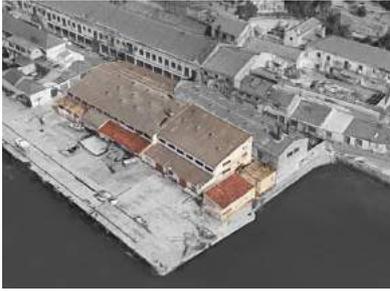
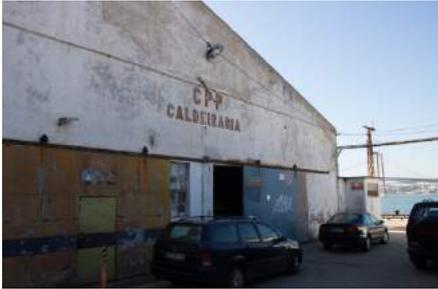
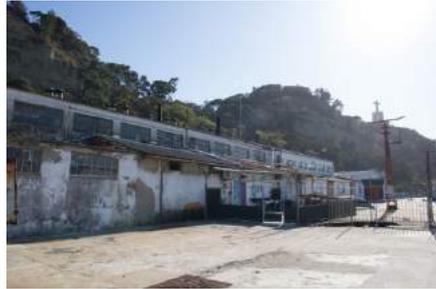
Conjunto Edificado 2

Estes edifícios também eram usados como caldeiraria, construídos como adição ao edifício anterior. O seu grau de significação cultural é pouco, apesar de constituir uma evidência para antigos usos e costumes deste lugar.

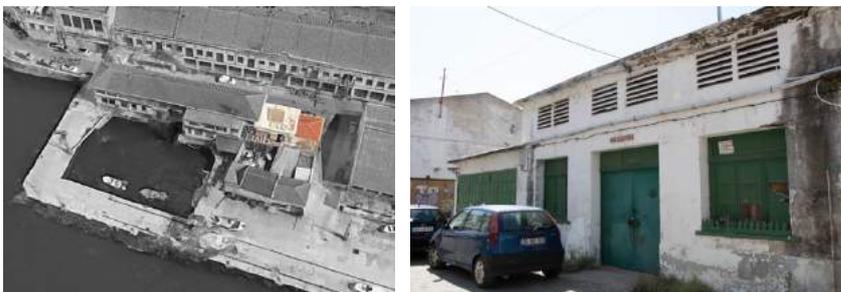
Conjunto Edificado 3

Estes edifícios eram usados para a soldadura de materiais na produção de embarcações. Como se tratam de edifícios que surgiram como adições e sem grande relevância para o lugar, apresenta pouca significação cultural.

Estes edifícios atualmente não têm uso. Não apresentam anomalias com grande significado que prejudicam muito o seu aspeto.

- Na fachada principal verificam-se danos no revestimento devido à humidade;
- Cobertura de telha cerâmica em bom-estado.

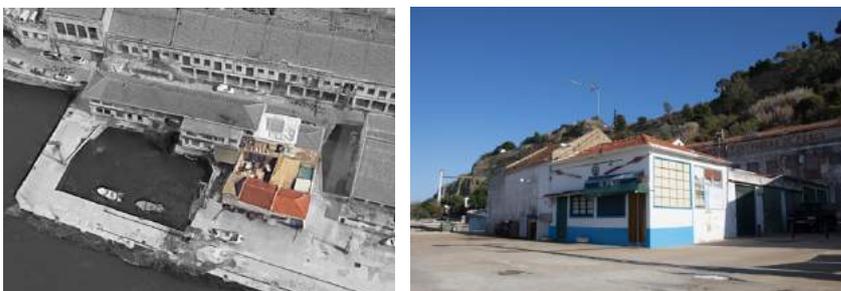
Conjunto Edificado 4

Estes edifícios surgiram como adições aos edifícios anteriores (5), portanto apresentam um grau de significação cultural baixo. Atualmente são usados como armazéns e não apresentam anomalias com grande significado.

- Na fachadas verificam-se danos no revestimento devido à humidade.

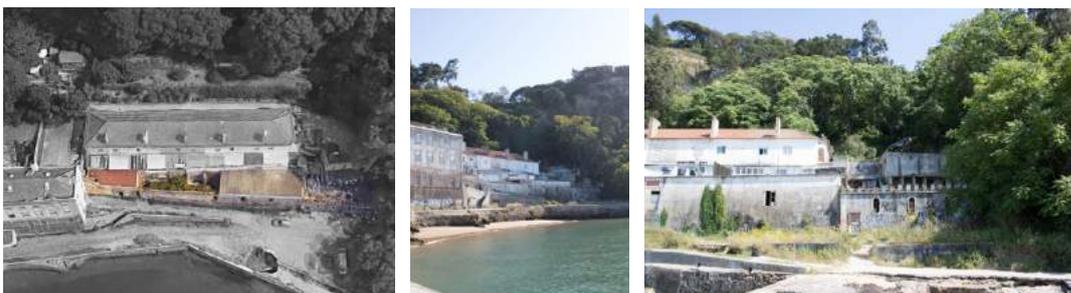
Conjunto Edificado 5

Tratavam-se de pequenos edifícios de habitação. Não demonstram um grau de significação cultural significativa.

- Infraestrutura básica inexistente;
- As fachadas apresentam revestimentos exteriores danificados;
- Edifícios com cobertura de telha cerâmica ou laje de betão em relativo bom-estado.
- Um dos edifícios já não apresenta cobertura, as paredes interiores estão em ruínas, e com ausência de elementos estruturais.

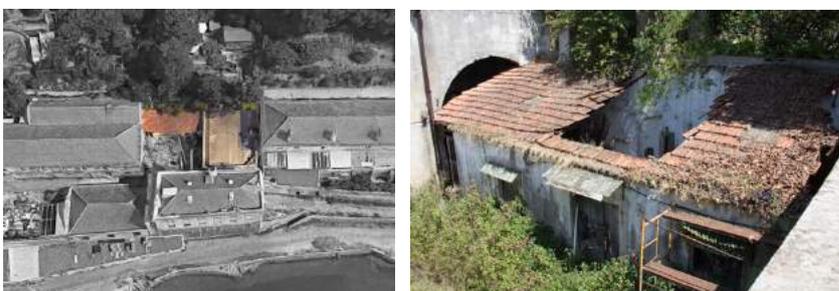
Conjunto Edificado 6

Tratavam-se de antigas arrecadações/estufas pertencentes à antigas instalações da Fábrica de Algodão da Companhia Lisbonense (FACL). Exibem pouco grau de significação cultural e o edifício à esquerda apresenta um nível muito grave de anomalias, por já se verificar em estado de ruína.

- As fachadas apresentam revestimentos desgastados;
- Parte da cobertura de telha cerâmica já em ruínas;
- Ausência de elementos estruturais, no edifício da esquerda.
- Infraestrutura básica inexistente.

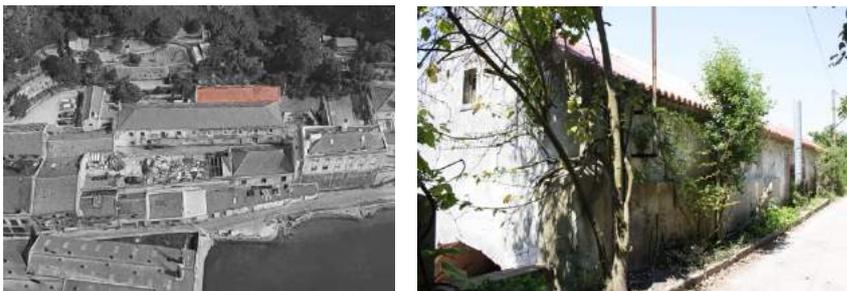
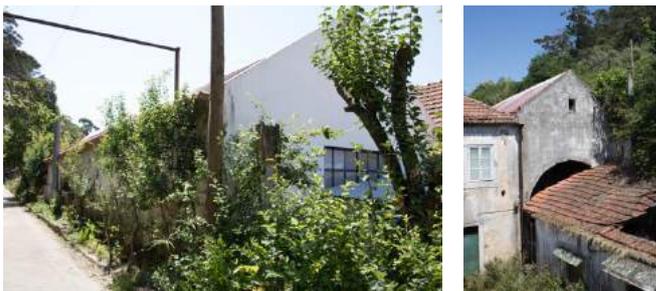
Edifício 7

Usado como uns dos edifícios de matadouro da FACL, e mais tarde apropriado pela CPP como fábrica de redes. Hoje em dia não tem qualquer uso. Apresenta pouco nível de significação cultural.

- inoperacionalidade de infraestrutura básica;
- coberturas em relativo bom-estado;
- fachadas já se apresentam com certo desgaste.

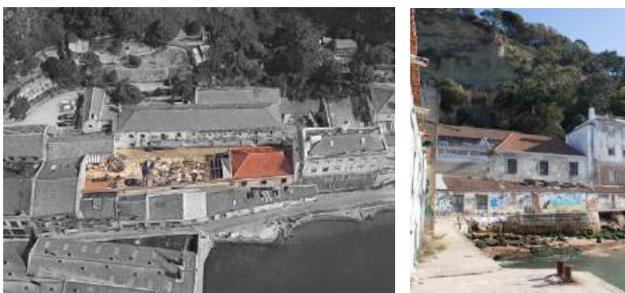
Conjunto Edificado 8

Também era usado como uns dos edifícios de matadouro antes da posse da CPP. Pouco nível de significação cultural. O estado atual que apresenta o edificado é grande parte de ruína e o edifício que ainda se ergue apresenta diversas anomalias.

- Cobertura do edifício à direita de telha cerâmica em relativo bom-estado;
- As fachadas e paredes interiores mostram pinturas desgastadas;
- Grande parte da área edificada em ruínas;
- Infraestrutura básica inexistente.

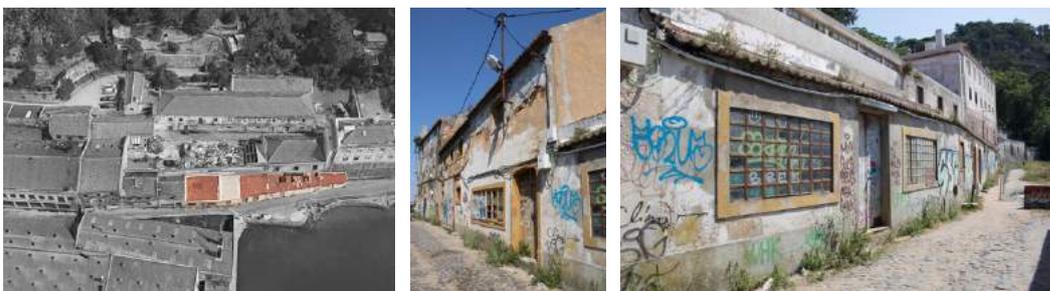
Conjunto Edificado 9

Antigos depósitos de diversos produtos. Atualmente sem uso. Pouco nível de significação cultural.

- Coberturas dos edifícios em telha cerâmica não preveem colapso;
- As fachadas mostram pinturas desgastadas, e em alguns casos já mostram a estrutura em alvenaria de tijolo;
- Infraestrutura básica inexistente.

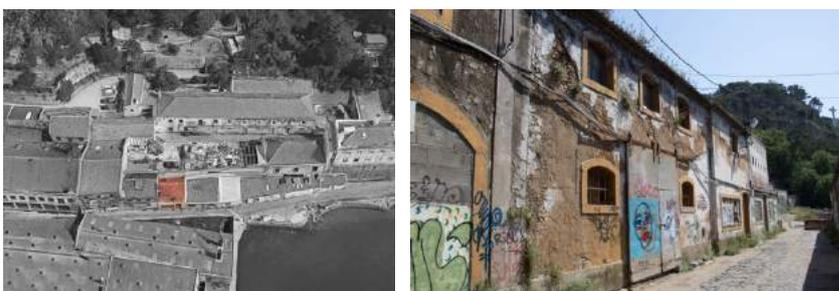
Edifício 10

Antigos depósitos de diversos produtos. Atualmente sem uso. Pouco nível de significação cultural.

- Coberturas dos edifícios em telha cerâmica não preveem colapso;
- As fachadas detoradas com fissuras e já se observa a estrutura em alvenaria de tijolo;
- Infraestrutura básica inexistente.

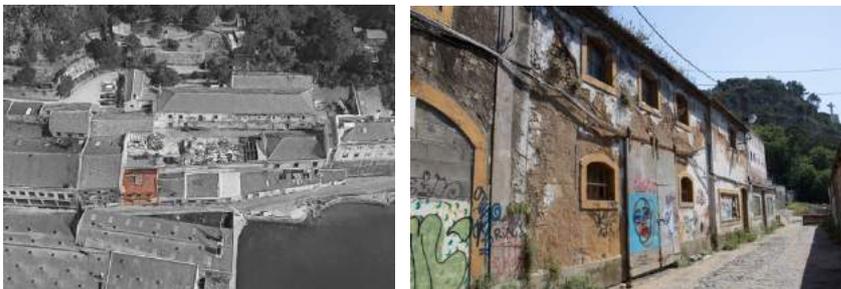
Edifício 11

Antiga oficina de reparações. Atualmente sem uso. Pouco nível de significação cultural.

- Cobertura do edifício em telha cerâmica não prevê colapso;
- Pintura da fachada principal desgastada, e já mostra a estrutura em alvenaria de tijolo;
- Vãos necessitam de requalificação;
- Infraestrutura básica inexistente.

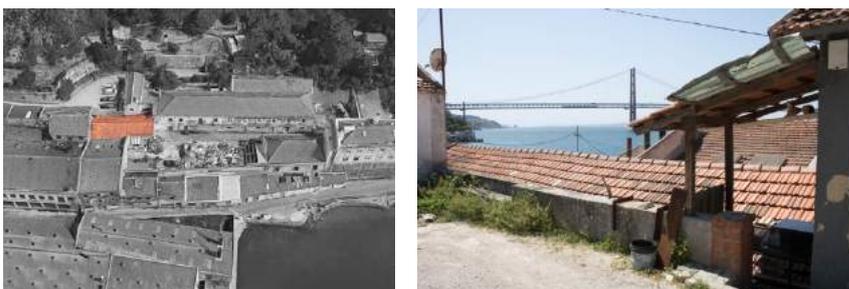
Edifício 12

Não se conhece nem o antigo, nem o atual uso deste edifício. O edifício tem pouca significação cultural.

- Cobertura em telha cerâmica em bom-estado;
- Pintura da fachadas desgastadas.

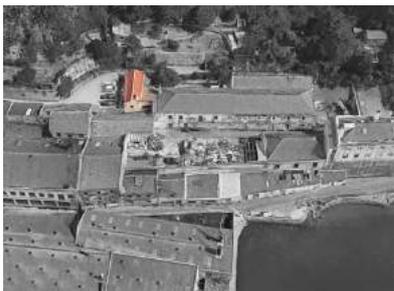
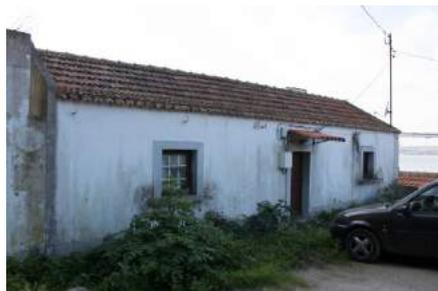
Edifício 13

Não se conhece o seu antigo uso. Atualmente é utilizado para habitação. O edifício tem pouca significação cultural.

- Cobertura em telha cerâmica em bom-estado;
- Fachadas com presença de humidade.

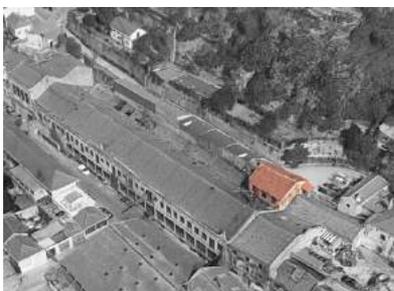
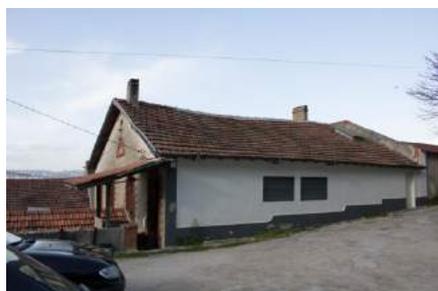
Edifício 14

Não se conhece nem o antigo, nem o atual uso deste edifício. O edifício tem pouca significação cultural.

- Cobertura em telha cerâmica com assentamentos;
- Pintura da fachada principal desgastada.

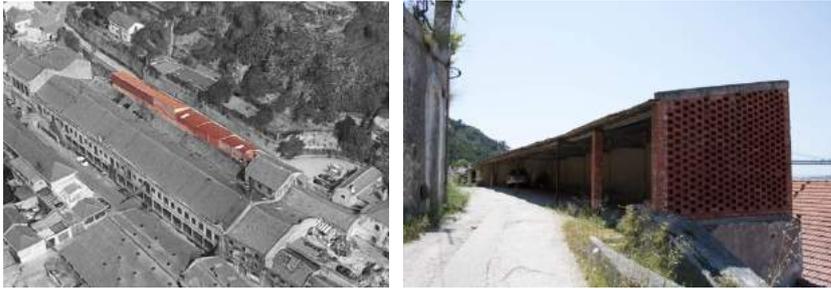
Conjunto Edificado 15

Esta estrutura foi construída pela CPP, para servir como estacionamento. Atualmente tem o mesmo uso. Tem pouca significação cultural.

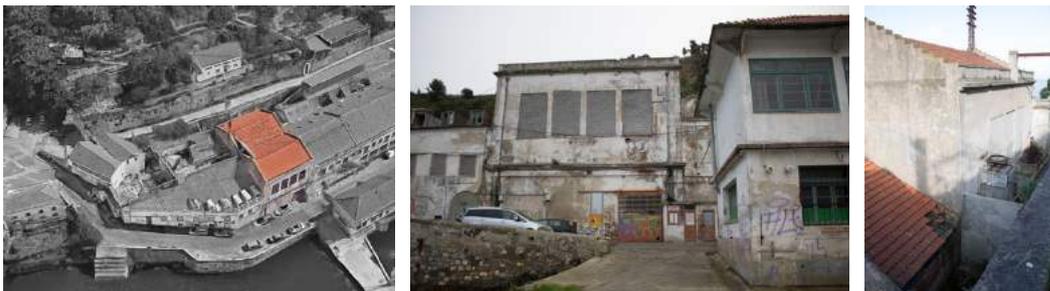
Edifício 16

Primeiramente utilizado como oficinas de tinturaria da FACL, e posteriormente, como fábrica de gelo da CPP. Apresenta pouco nível de significação cultural. Atualmente, pensa-se que seja utilizado como oficina.

- Cobertura em relativo bom-estado;
- Pintura da fachada principal desgastada, com vãos abatidos e necessidade de requalificação;
- Infraestrutura básica inexistente.

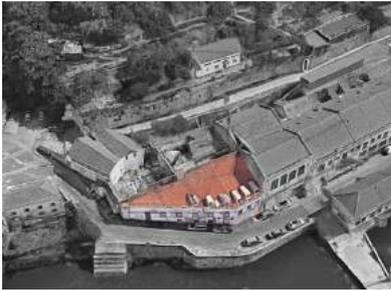
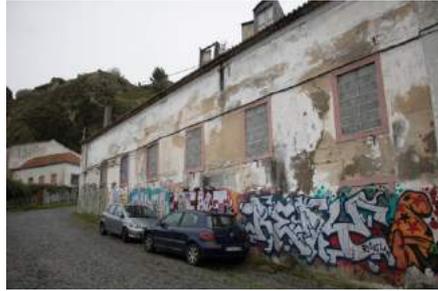
Edifício 17

Antigo edifício de habitação. Apresenta pouco nível de significação cultural. Atualmente, sem uso.

- Cobertura em relativo bom-estado;
- Pintura da fachadas desgastadas, com vãos abatidos e necessidade de requalificação;
- Infraestrutura básica inexistente.

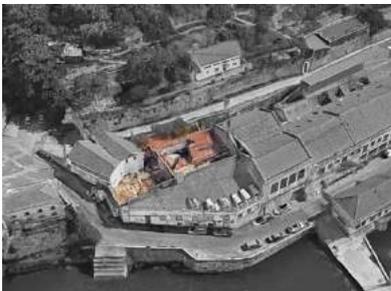
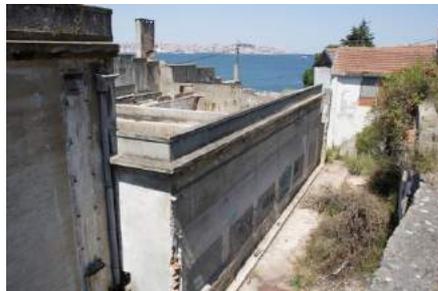
Conjunto Edificado 18

Edifício em ruínas. Apresenta pouco nível de significação cultural.

- Em ruína.

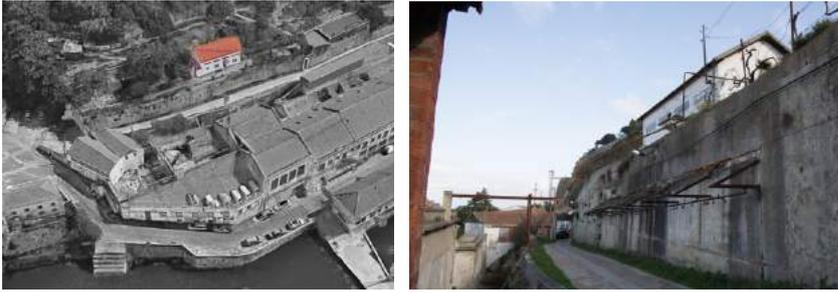
Edifício 19

Edifício de habitação. Apresenta pouco nível de significação cultural.

- Cobertura de telha cerâmica em bom-estado, tal como os outros elementos do edifício.

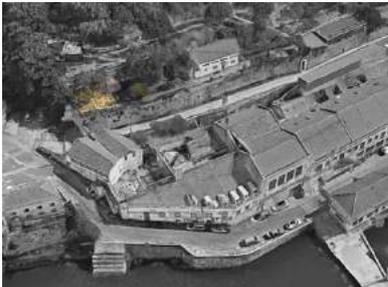
Edifício 20

Edifício em ruínas. Apresenta pouco nível de significação cultural.

- Em ruína.

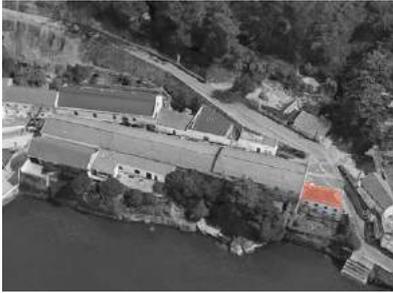
Edifício 21

Edifício anexo ao Museu Naval. Apresenta pouco nível de significação cultural. Atualmente, sem uso.

- Cobertura em bom-estado;
- Pintura da fachadas desgastadas, com alguns vãos abatidos e necessidade de requalificação;
- Infraestrutura básica inexistente.

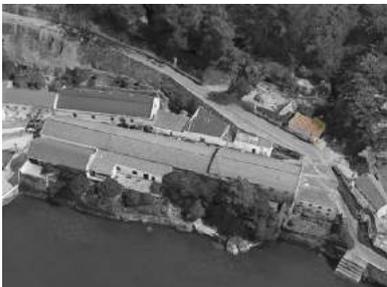
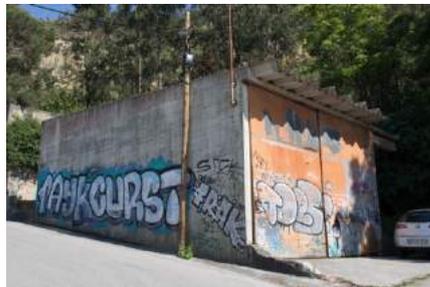
Edifício 22

Apresenta pouco nível de significação cultural. Atualmente, usado como oficina.

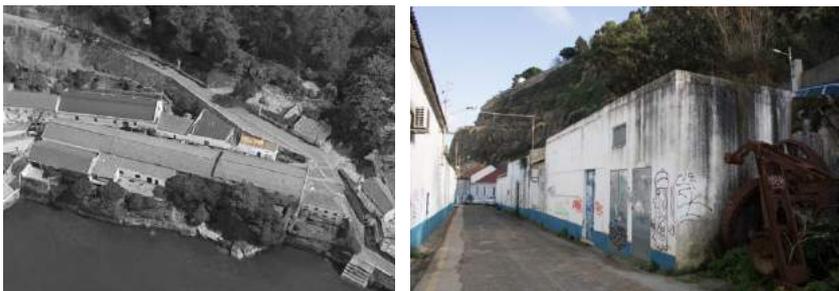
Edifício 23

Relevante para a contenção dos terrenos na parte de trás do edifício. Apresenta pouco nível de significação cultural. Atualmente, sem uso.

- Na fachada principal verificam-se danos causados pela humidade e necessidade de requalificação;
- Cobertura em relativo bom-estado.
- Sem informação sobre infraestruturas básicas em funcionamento.

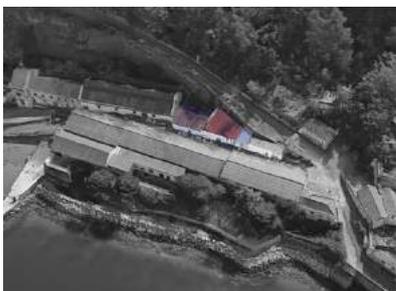
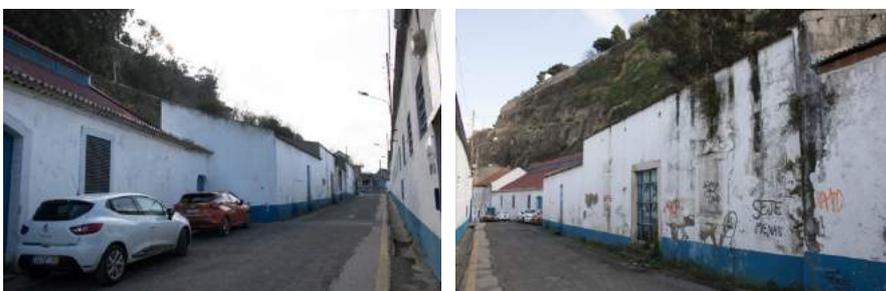
Conjunto Edificado 24

Anteriormente usado como vestiário e refeitório do pessoal de decapagem da CPP. Relevante para a contenção dos terrenos na parte de trás do edifício. Apresenta pouco nível de significação cultural. Atualmente, sem uso.

- Na fachada principal verificam-se danos causados pela humidade e necessidade de requalificação, com alguns vãos abatidos;
- Cobertura em relativo bom-estado;
- Sem informação sobre infraestruturas básicas em funcionamento.

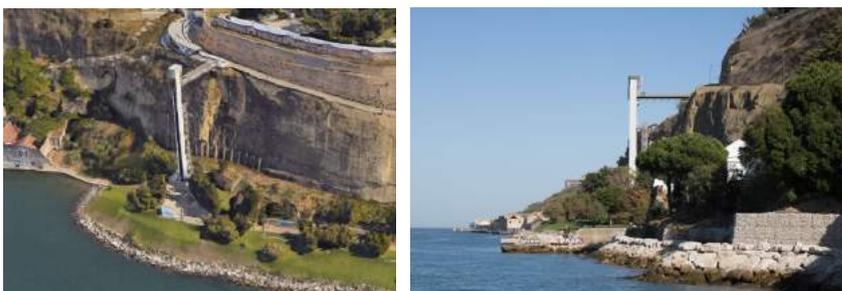
O Elevador da Boca do Vento foi construído no ano 2000, e faz a ligação entre o Ginjal, à cota mais baixa, e Almada velha à cota superior.

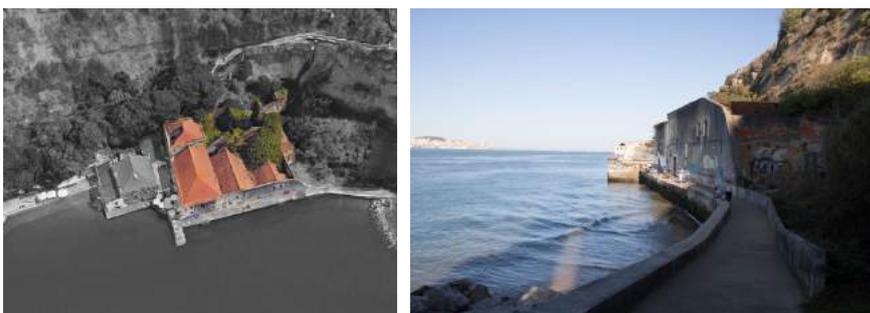
Conjunto Edificado 25

Foram o antigo armazém Carvalho, Ribeiro e Ferreira. Considerável nível de significação cultural, uma vez que contribui para a compreensão do desenvolvimento e uso anteriores do lugar, fornece evidências sobre os costumes do lugar, e o edifício possui uma relação com o lugar que reforça a qualidade do lugar.

- Coberturas já em ruína;
- As fachadas encontram-se desgastadas, com vãos sem caixilharias e algumas paredes interiores em ruína;
- Ausência de elementos estruturais;
- Ausência de infraestrutura básica.

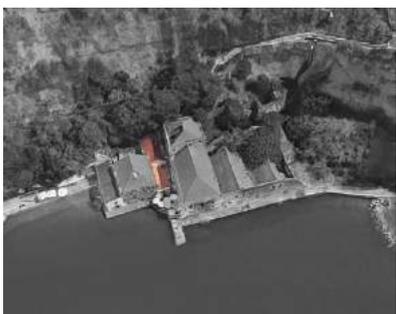
Edifício 26

Atualmente pertence ao restaurante “Ponto Final”. Apresenta pouco nível de significação cultural. Desconhece-se o seu antigo uso.

- Em excelente estado de conservação.

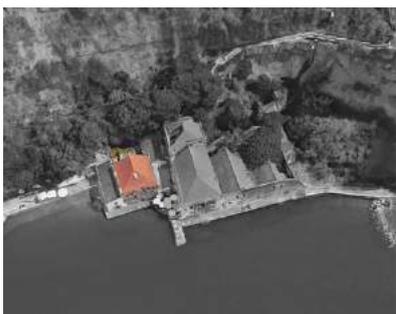
Edifício 27

Sem uso. Apresenta pouco nível de significação cultural.

- Fachadas necessitam de requalificação por já se encontrarem em estado avançado de degradação;
- Cobertura encontra-se intacta mas necessita de conservação;
- Ausência de infraestrutura básica.

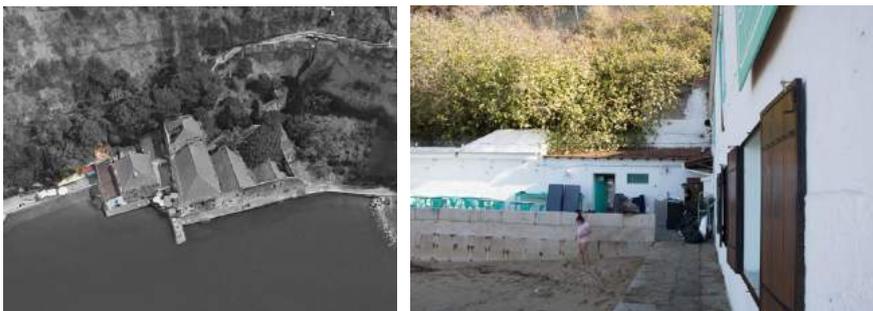
Edifício 28

Aqui localizava-se a antiga Casa das Operárias de La Paloma. Hoje em dia, este espaço foi apropriado pelo restaurante “Atira-te ao Rio”. Considerável nível de significação cultural.

- Em excelente estado de conservação.

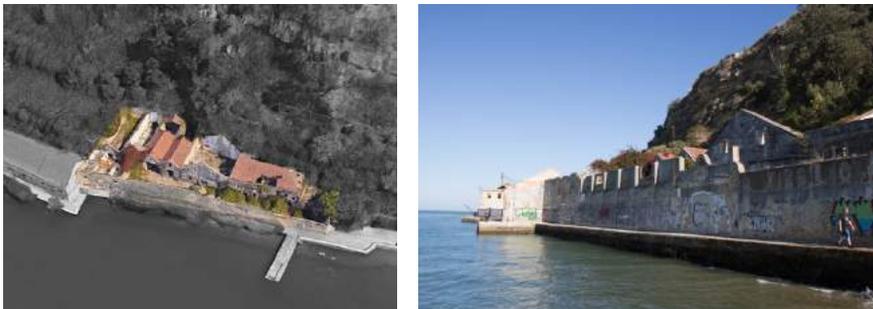
Conjunto Edificado 29

Antiga fábrica de Desestanho Virgílio Martins Correia. Considerável nível de significação cultural. Atualmente sem uso.

- Coberturas em ruína;
- As fachadas em ruínas com vãos abatidos, e paredes interiores já insistentes ou em estado de ruína;
- Ausência de elementos estruturais;
- Ausência de infraestrutura básica.

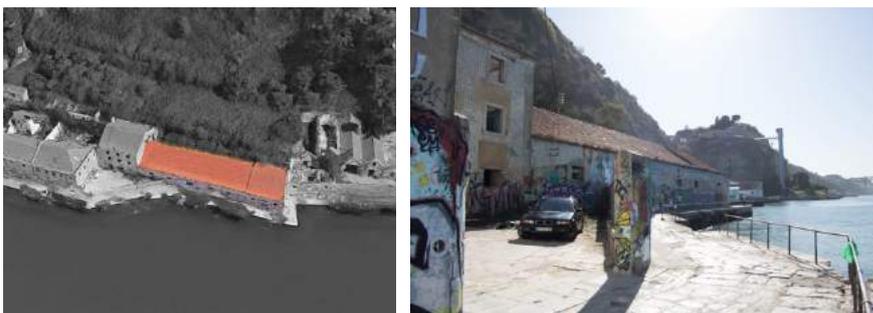
Edifício 30

Antiga sede do Clube Náutico de Almada. Considerável nível de significação cultural. Atualmente sem uso.

- Fachadas com vãos abatidos necessitam de requalificação por já se encontrarem em estado avançado de degradação;
- Cobertura não prevê colapso mas com necessidade de conservação;
- Ausência de infraestrutura básica.

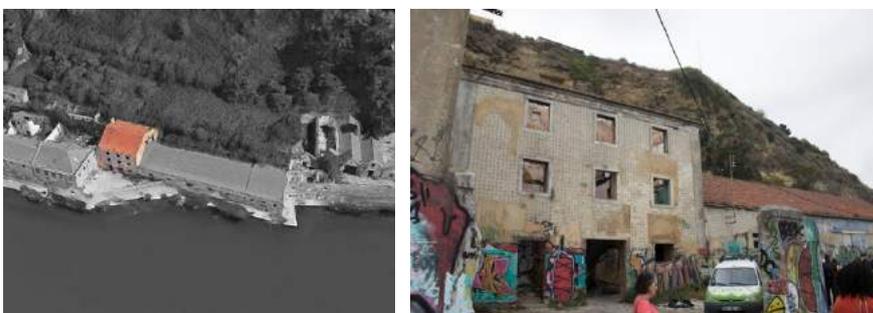
Edifício 31

Pouco nível de significação cultural. Atualmente sem uso.

- Cobertura inexistente;
- Fachadas com vãos abatidos necessitam de requalificação por já se encontrarem em estado avançado de degradação;
- Ausência de elementos estruturais;
- Ausência de infraestrutura básica.

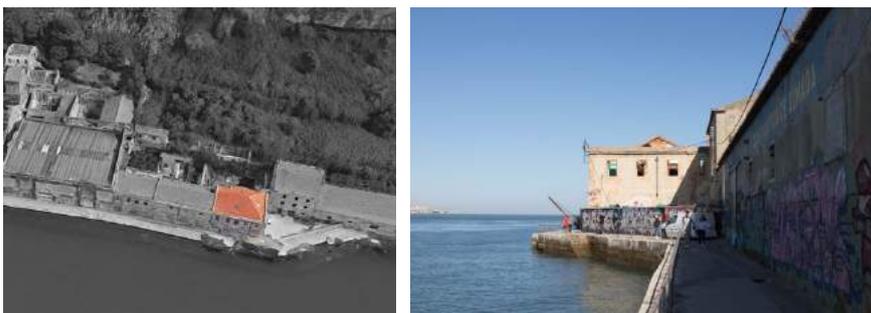
Edifício 32

Edifício onde viveu o escritor, dramaturgo e desportista Romeu Correia. Considerável nível de significação cultural. Atualmente sem uso.

- Cobertura inexistente;
- Fachadas com vãos abatidos necessitam de requalificação por já se encontrarem em estado avançado de degradação;
- Ausência de elementos estruturais;
- Ausência de infraestrutura básica.

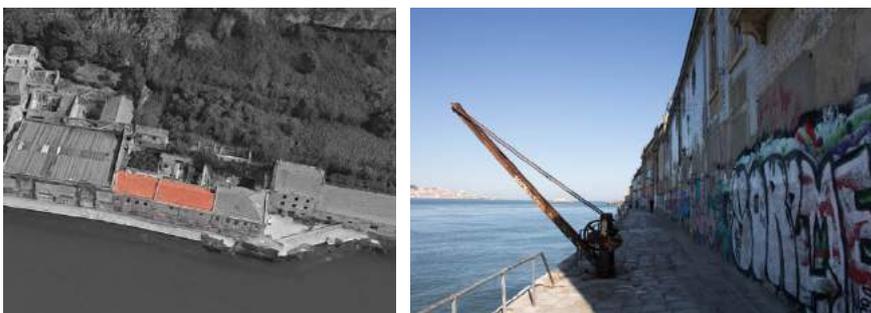
Conjunto Edificado 33

Antigo armazém de Bento José Pereira. Considerável nível de significação cultural. Atualmente sem uso.

- Cobertura em colapso;
- Fachada principal necessita de requalificação. Vãos do piso térreo abatidos e do primeiro piso em estado avançado de degradação;
- Ausência de elementos estruturais;
- Ausência de infraestrutura básica.

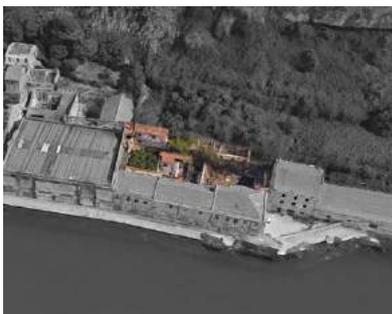
Conjunto Edificado 34

Também faziam parte do antigo armazém de Bento José Pereira. Pouco nível de significação cultural. Atualmente sem uso.

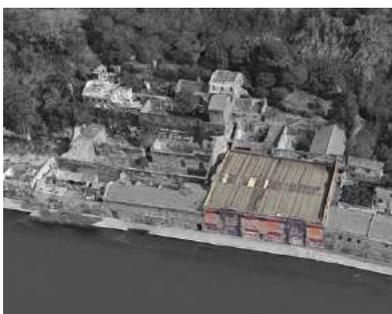
Edifício 35

Antigo armazém de vinho da sociedade João Teotónio Pereira Jr. Pouco nível de significação cultural. Atualmente sem uso.

- Fachadas degradadas e com vãos abatidos;
- Cobertura aparenta bom-estado;
- Ausência de infraestrutura básica.

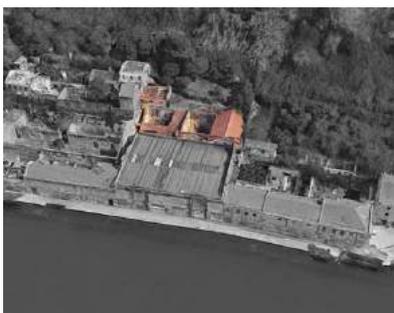
Conjunto Edificado 36

Estes edifícios também fazem parte do antigo armazém de vinho da sociedade João Teotónio Pereira Jr. Pouco nível de significação cultural. Atualmente sem uso.

- Possivelmente todos os edifícios já sem coberturas;
- Fachadas em avançado estado de deterioração e paredes interiores destruídas;
- Ausência de elementos estruturais;
- Ausência de infraestrutura básica.

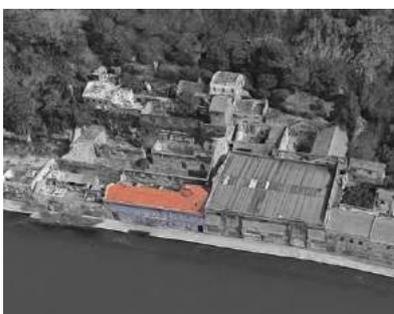
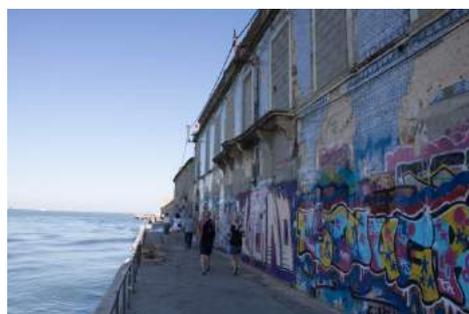
Edifício 37

Desconhece-se o antigo uso deste edifício. Pouco nível de significação cultural, porém com potencial interesse em ser mantido, por exibir uma fachada principal distinta, podendo reforçar a qualidade do lugar. Atualmente sem uso.

- Necessidade de recuperação da fachada principal degradada, já sem alguns azulejos e com vãos abatidos;
- Cobertura aparenta relativo bom-estado;
- Ausência de infraestrutura básica.

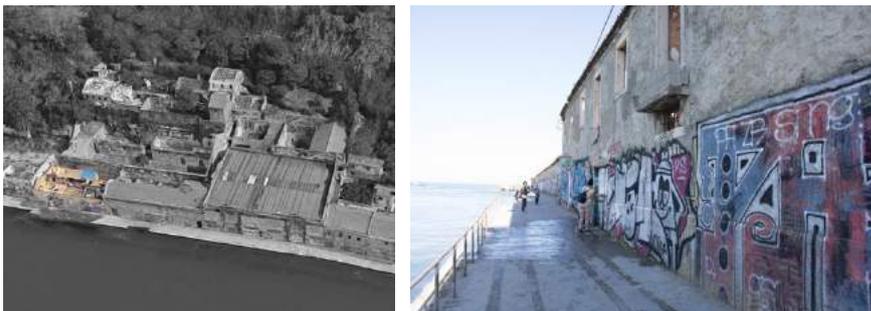
Edifício 38

Casa onde nasceu o pintor Columbano Bordalo Pinheiro. Considerável nível de significação cultural. Atualmente sem uso.

- Sem cobertura;
- Fachadas em avançado estado de deterioração, já sem revestimento, e paredes interiores destruídas;
- Ausência de elementos estruturais;
- Ausência de infraestrutura básica.

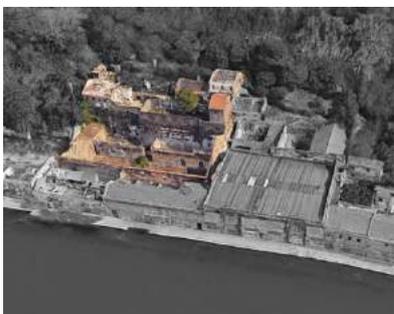
Conjunto Edificado 39

Pouco nível de significação cultural. Atualmente sem uso.

- Grande parte dos edifícios sem cobertura;
- Fachadas em avançado estado de deterioração, já sem revestimento, e paredes interiores destruídas na maioria dos edifícios;
- Ausência de elementos estruturais;
- Ausência de infraestrutura básica.

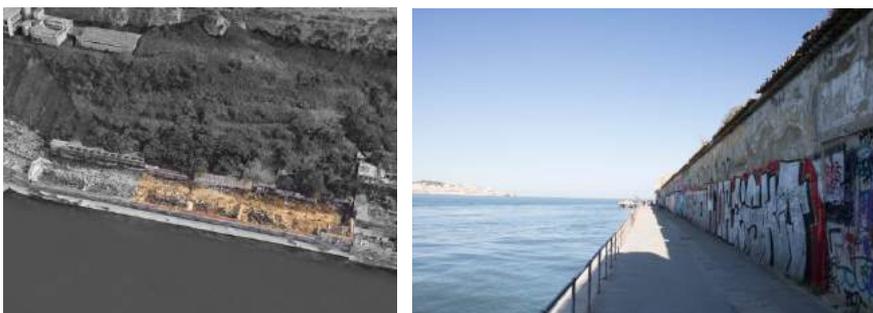
Conjunto Edificado 40

Parte dos edifício que aqui se erguia fazia parte da antiga Tanoaria Raposa, e outra parte pertencia ao grupo Desportivo e Cultural da Sociedade reparadora de Navios. Apesar de se encontrar em ruínas, estes edifícios têm considerável nível de significação cultural. Atualmente sem uso.

- Sem existência de cobertura;
- Fachadas em avançado estado de deterioração, já sem revestimento, vãos abatidos, e paredes interiores em ruínas;
- Ausência de elementos estruturais;
- Ausência de infraestrutura básica.

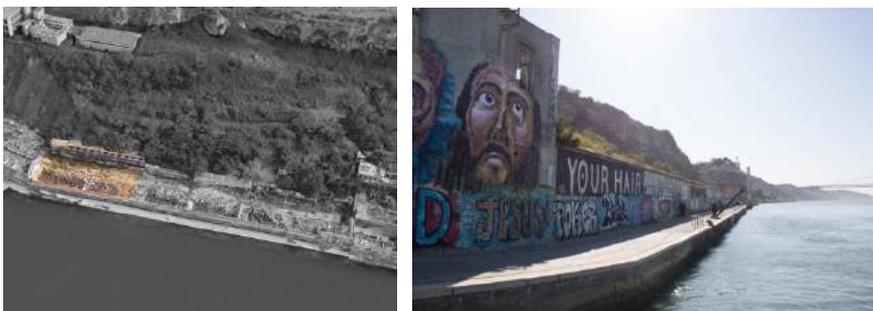
Conjunto Edificado 41

Estas ruínas pertenciam à antiga Sociedade Bento José Pereira Jr. Considerável nível de significação cultural. Atualmente sem uso.

- Sem existência de cobertura;
- Fachadas em avançado estado de deterioração, já sem revestimento, vãos abatidos, e paredes interiores em ruínas;
- Ausência de elementos estruturais;
- Ausência de infraestrutura básica.

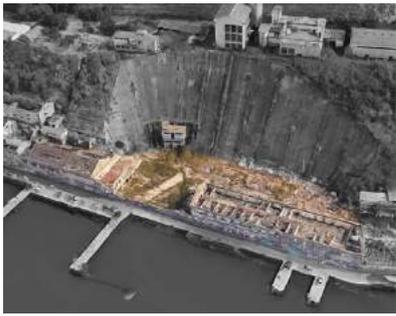
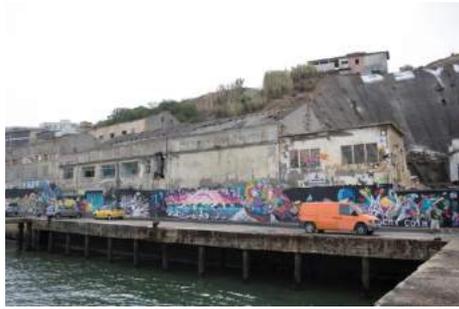
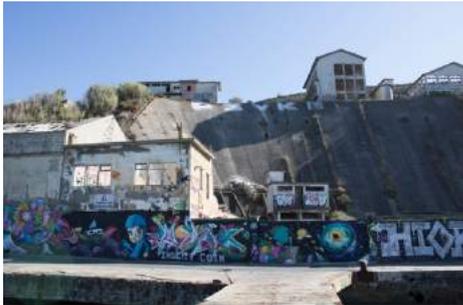
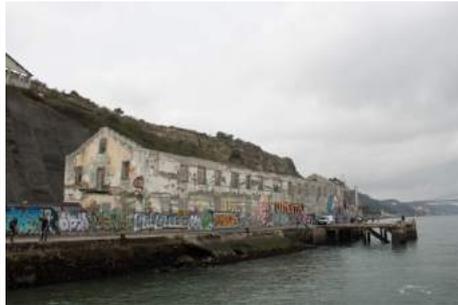
Conjunto Edificado 42

Estas ruínas pertenciam às antigas instalações do caldeireiro Hugo Parry. Considerável nível de significação cultural. Atualmente sem uso.

- Sem cobertura ou em risco de colapso;
- Fachadas em avançado estado de deterioração, já sem revestimento, vãos abatidos, e paredes interiores em ruínas ou em avançado estado de degradação;
- Ausência de elementos estruturais;
- Ausência de infraestrutura básica.

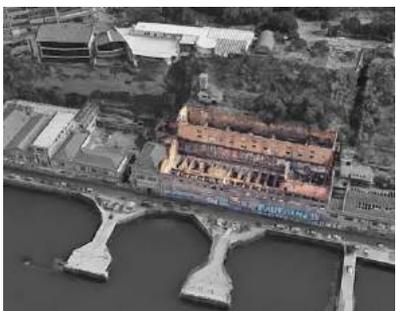
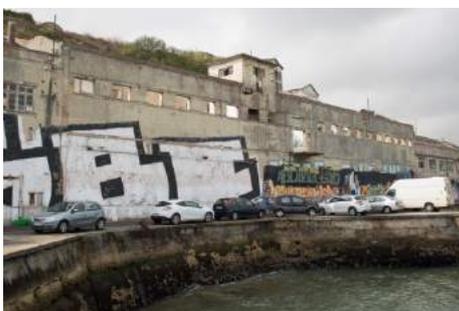
Conjunto Edificado 43

Antigo Grémio Nacional dos Armadores de Pesca do Bacalhau. Considerável nível de significação cultural. Atualmente sem uso.

- Sem existência de cobertura;
- Fachadas em perigo de derrocada com vãos abatidos, e paredes interiores inexistentes;
- Ausência de elementos estruturais com lajes, vigas e pilares, apesar de ainda subsistirem alguns desses elementos;
- Ausência de infraestrutura básica.

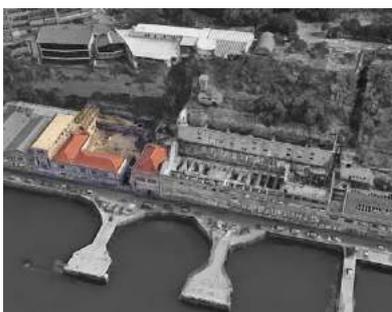
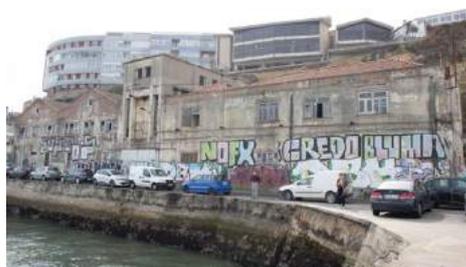
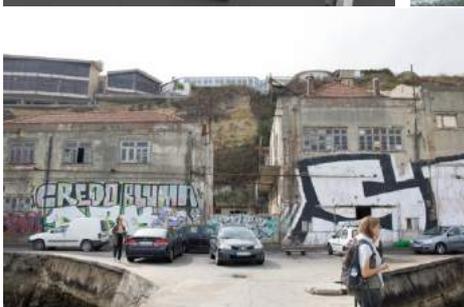
Conjunto Edificado 44

Edifícios que também pertenciam ao antigo Grémio Nacional dos Armadores de Pesca do Bacalhau. Considerável nível de significação cultural. Atualmente sem uso.

- Necessidade de recuperação da fachada principal degradada, tal como os vãos;
- Cobertura aparenta relativo bom-estado;
- Ausência de infraestrutura básica.

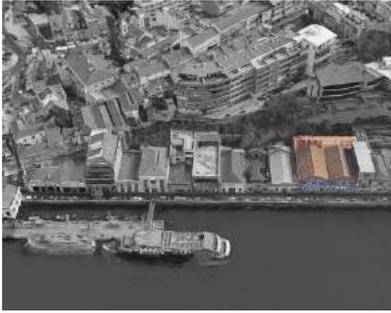
Conjunto Edificado 45

Pouco nível de significação cultural, porém com potencial interesse em ser mantido. Atualmente sem uso.

- Necessidade de recuperação da fachada principal degradada, tal como os vãos;
- Cobertura aparenta relativo bom-estado;
- Ausência de infraestrutura básica.

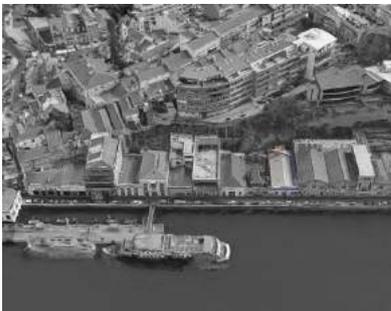
Edifício 46

Antigo armazém de barcos da Transtejo. Considerável nível de significação cultural. Atualmente sem uso.

- Necessidade de recuperação da fachada principal degradada, tal como os vãos;
- Cobertura aparenta relativo bom-estado;
- Não se sabe da existência de infraestrutura básica.

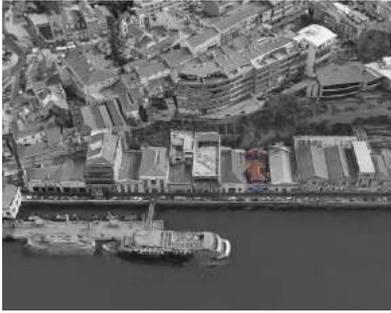
Edifício 47

Antigo armazém Martini, armazém de vinho Ernani e fábrica de Redes. Considerável nível de significação cultural. Atualmente sem uso.

- Sem existência de cobertura;
- Necessidade de recuperação da fachada principal degradada, tal como os vãos;
- Ausência de elementos estruturais (vigas), mas ainda subsistirem alguns desses elementos;
- Ausência de infraestrutura básica.

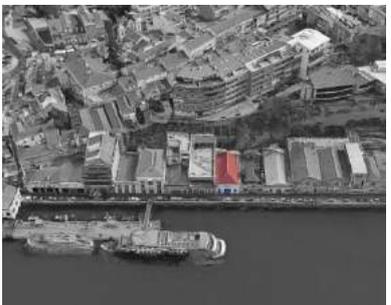
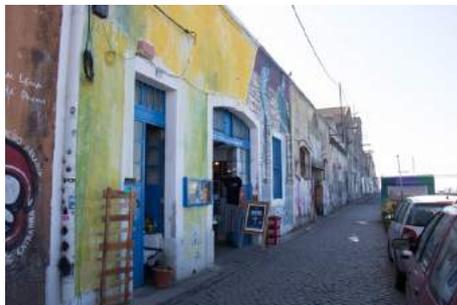
Edifício 48

Antigo armazém que atualmente foi apropriado por uma loja. Pouco nível de significação cultural. Atualmente sem uso.

- Em excelente estado de conservação.

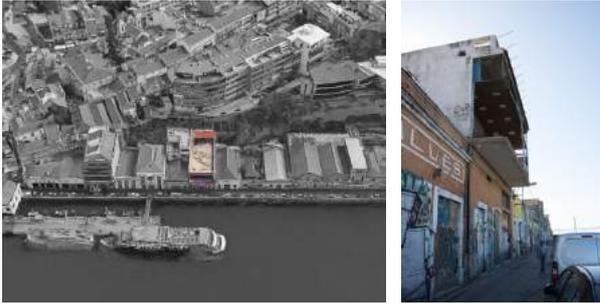
Edifício 49

- Vãos abolidos mas pinturas permanecem;
- Cobertura aparenta relativo bom-estado;
- Não se sabe da existência de infraestrutura básica.
