Do Abandono ao Reuso

Projeto de Regeneração Urbana de Olho de Boi

Relatório de Projeto para obtenção de Grau de Mestre em

Arquitetura

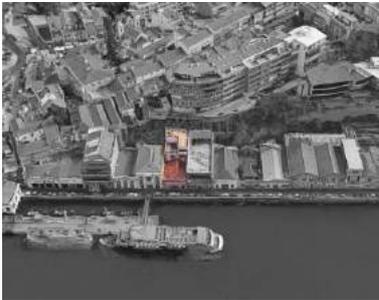
Edifício 50

- Vãos abolidos mas pinturas permanecem;
- Cobertura aparenta relativo bom-estado;
- Não se sabe da existência de infraestrutura básica.

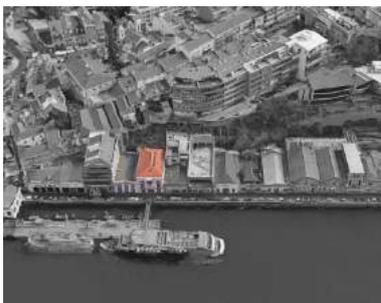
Edifício 51

Edifício de escritórios da Transtejo. Considerável nível de significação cultural.

- Em excelente estado de conservação.

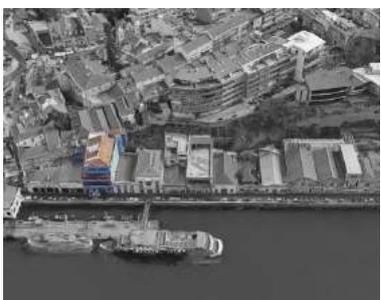
Edifício 52

Antigo armazém de José Pinto Gonçalves de Vinhos e Azeites. Pouco nível de significação cultural. Atualmente sem uso.

- Fachada com degradação do revestimento por pintura;
- Cobertura aparenta relativo bom-estado.
