Técnicas construtivas para a proteção de casas aos fogos florestais

Dissertação para obtenção do Grau de Mestre em

Engenharia Civil

Abril de 2019

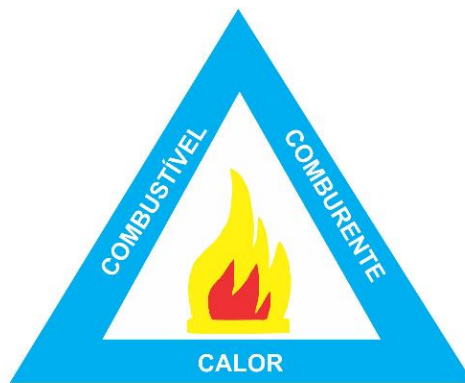
Figura 1 – Triângulo do fogo. Adaptado de *Extingue incêndios*.

O fogo é uma reação química exotérmica, isto é, que liberta calor. Os requisitos necessários para se dar a combustão de um determinado material baseiam-se na ação em simultâneo do comburente (oxigénio acima de 13%), do combustível e da energia de ativação - triângulo do fogo ilustrado na Figura 1 (Cohen, 2000).

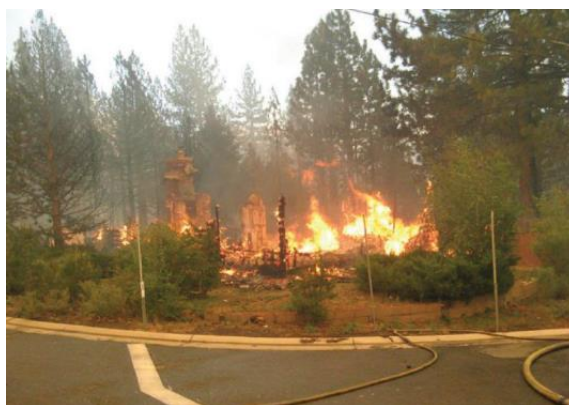
Figura 6 – Exemplo de uma casa que ardeu pelo efeito da propagação das fagulhas no incêndio de Angora, Califórnia. Extraído de Gollner et al., 2015.

A Figura 6 ilustra uma casa que ardeu, embora a vegetação à volta esteja intacta, o que sugere a presença de fagulhas. De notar que nesta situação é muito provável que a vegetação envolvente não seja tão combustível como, por exemplo, o eucalipto e o pinheiro.

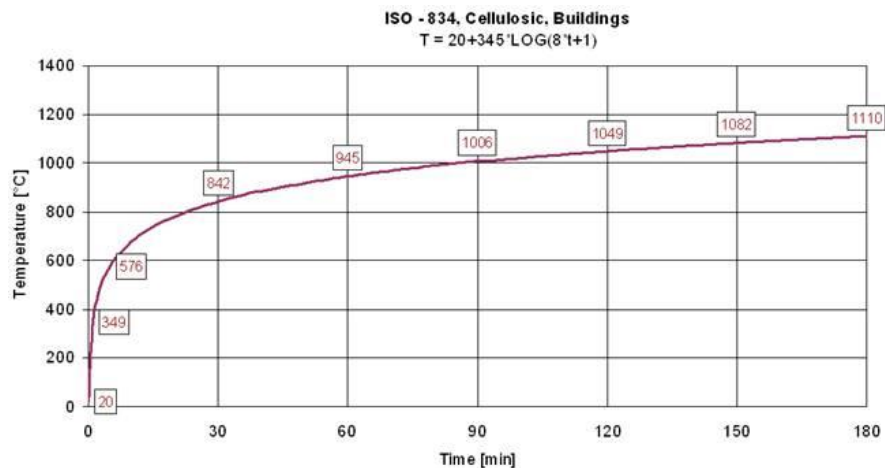
Figura 7 – Curva padrão da temperatura de incêndio de um elemento da construção (ISO 834-1, 2014)

O gráfico da Figura 7, retirado da ISO 834 - *Fire resistance tests*, pretende ilustrar a temperatura ao longo do tempo nos elementos da construção em edifícios. Em 1903 surgiu a ideia de padronizar os resultados dos testes de incêndio, entre os quais o gráfico acima foi um dos resultados. Este é utilizado para avaliar a resistência ao fogo de estruturas de betão e materiais de construção civil para incêndios originados por materiais celulósicos (ISO 834-1, 2014). Esta curva permite concluir que, por exemplo, um elemento da construção REI 60 é submetido no mínimo a cerca de 945°C.

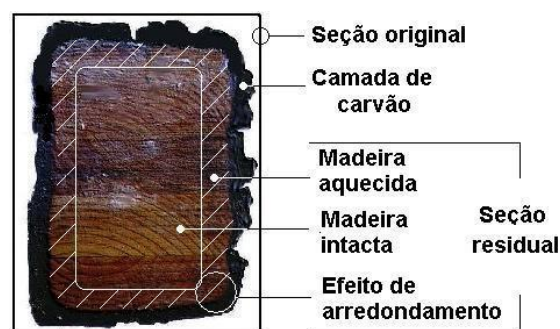
Figura 10 – Viga de madeira carbonizada. Extraído de Anastácio, 2010.

Ao iniciar a combustão, é criada uma superfície de carbonização isolante, que dificulta a transmissão de calor, diminuindo a velocidade de propagação do fogo para o interior. Esta camada tem uma condutibilidade térmica inferior (cerca de 1/6) à da madeira (Anastácio, 2010). Há ainda outra camada que se encontra alterada, mas sem estar totalmente destruída (camada de pirólise), e por fim, a restante secção não afetada (secção útil), a qual mantém a sua resistência mecânica. Por isso, no dimensionamento de estruturas de madeira é importante colocar o valor esperado da perda de secção. A Figura 10 pretende ilustrar a carbonização de uma viga de madeira que foi exposta ao fogo durante 30 minutos, a qual sofreu uma diminuição da secção ao longo do tempo.

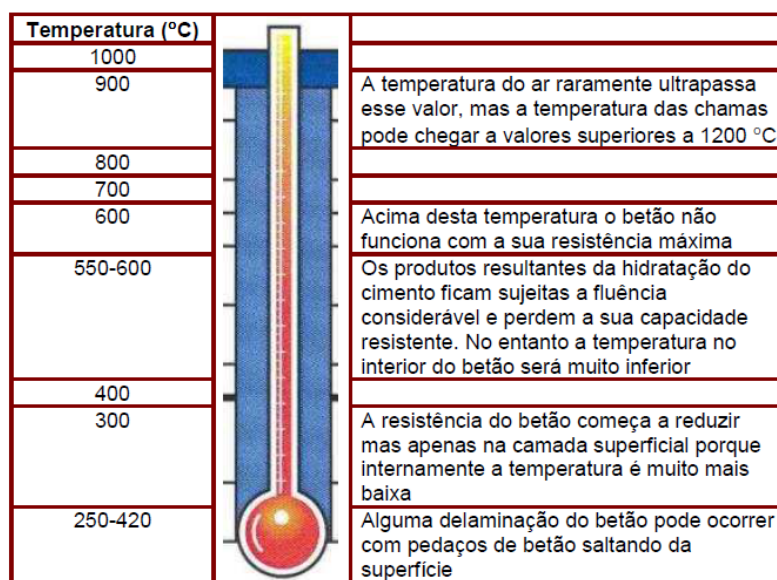
Figura 11 – Efeito de temperaturas elevadas no betão. Extraído de Appleton, 2012.

Relativamente aos agregados, estes sofrem com o aumento de temperatura expansões dependendo do seu tamanho, provocando fissuras no betão. Devido às reações de hidratação do betão, a pasta de cimento sofre retração, surgindo microfissuras entre a pasta e os agregados, fenómeno que origina maior porosidade e reduzida rigidez (Fernandes, 2008). A Figura 11 pretende explicar o comportamento do betão à medida que a temperatura sobe. De notar que apenas acima dos 400°C o betão começa a perder capacidade resistente.

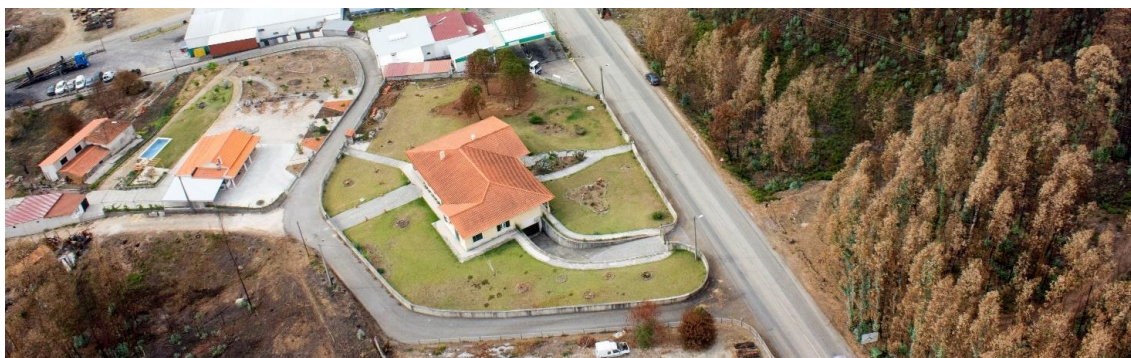
Figura 15 – Exemplo de uma casa que resistiu ao incêndio. Extraído de Viegas *et al.*, 2017

No relatório realizado pela Universidade de Coimbra (Viegas *et al.*, 2017) foi elaborada uma análise das estruturas apenas nos concelhos mais afetados (Pedrógão Grande, Figueiró dos Vinhos e Castanheira de Pêra) atendendo à dimensão do incêndio e escasso tempo. Concluiu-se que o seu impacto dependia do tipo de estrutura (habitação permanente, habitação secundária, armazéns, etc), tipo de construção (alvenaria, madeira, etc), idade e estado de conservação (Viegas *et al.*, 2017). As estruturas devolutas foram as que tiveram maior percentagem de dano após a passagem do fogo. No entanto, dos 1035 casos de estruturas danificadas, apenas 21% encontravam-se em bom estado de conservação antes do incêndio (Viegas *et al.*, 2017). A Figura 15 apresenta uma situação de uma casa construída com materiais recentes e que resistiu ao incêndio.

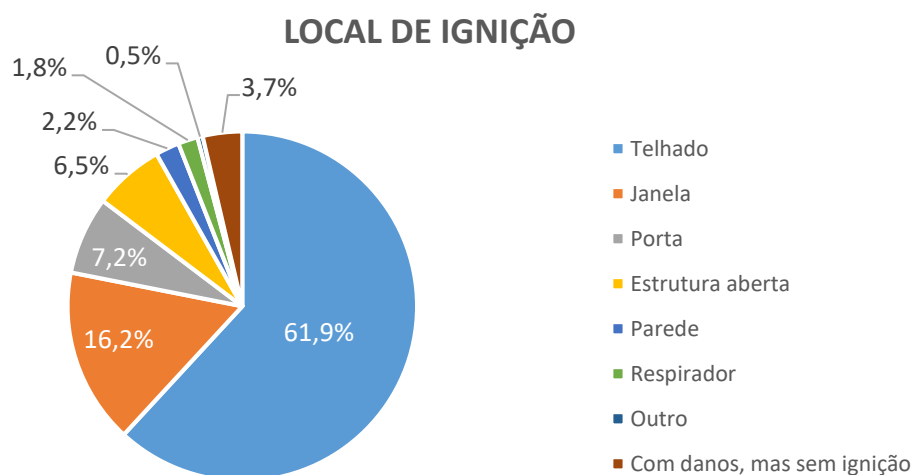
Figura 17 - Gráfico com a percentagem de estruturas danificadas em função do local de ignição. Adaptado de Viegas *et al.*, 2017

Quanto ao local de ignição, cerca de 62% ocorreu no telhado, não só devido à existência de pontos vulneráveis, mas também por ação do vento forte que provocou a destruição das coberturas, expondo o interior das estruturas (Viegas *et al.*, 2017). Em cerca de 23% das estruturas danificadas, o fogo iniciou nas janelas e portas, como se encontra representado no gráfico da Figura 17. De notar que os respiradouros são locais onde facilmente entram fagulhas, pelo que houve 19 casos onde foi este o local de ignição. Algumas estruturas começaram a arder pelas paredes (Viegas *et al.*, 2017), facto que se justifica pela existência de fendas ou outras anomalias que tornam a estrutura frágil à entrada do fogo. Na Figura 18 é possível verificar os efeitos do incêndio durante a ocorrência e depois, onde o nível de danos é bastante visível. De notar que a cobertura foi destruída em ambas as casas.

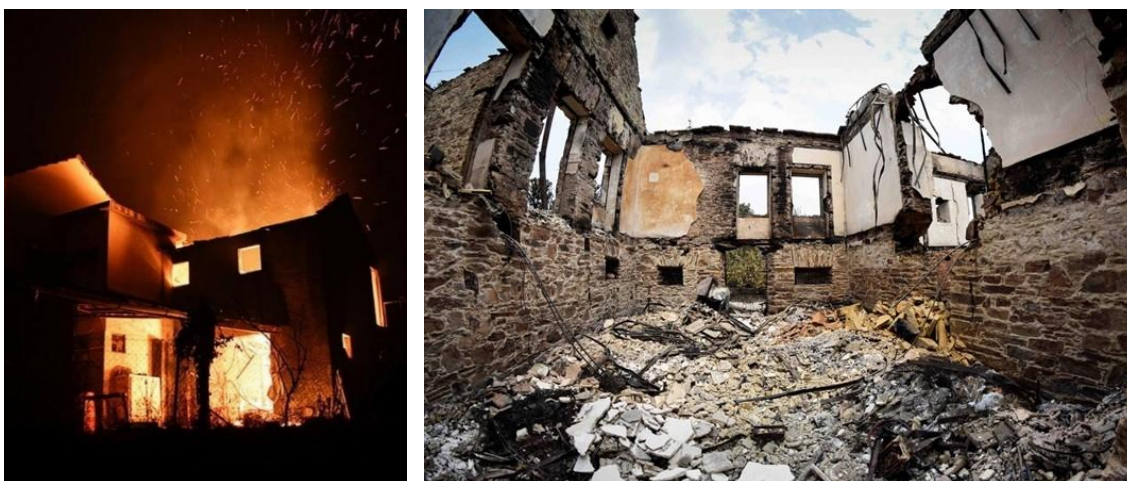
Figura 18 – À esquerda: casa em chamas durante o incêndio. Adaptado de Jornal Expresso, 2017; à direita: interior de uma casa de alvenaria após a passagem do fogo extraído de Sábado, 2017

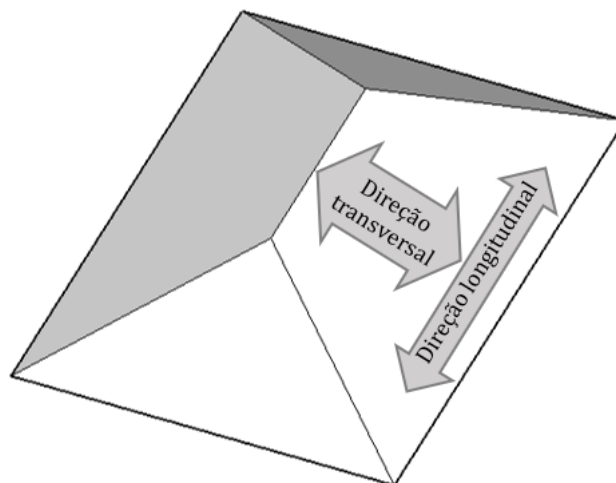
Figura 30 – Direções longitudinal e transversal adotadas na cobertura

A cobertura inclinada presente na maior parte das casas que arderam trata-se de uma cobertura tradicional, com estrutura de suporte descontínua, em madeira, e revestimento em telha cerâmica. A estrutura da cobertura é composta por vigas (também denominadas varas), asnas e madres. Admite-se que a cobertura é constituída por quatro águas. As telhas devem assentar no ripado e contra ripado, que neste caso é composto por madeira. Nas seguintes técnicas construtivas são apresentados cortes transversais da cobertura. A Figura 30 pretende ilustrar as direções adotadas no telhado.

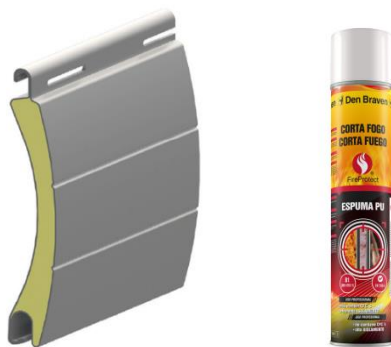
Figura 46 – Corte das ripas de um estore de alumínio com poliuretano no interior (à esquerda) e espuma de poliuretano corta-fogo (à direita). Extraído de Persax e Den Braven.

Segundo os técnicos associados a esta especialidade, não é possível colocar gesso ou lã de rocha no interior de persianas, devido às exigências de espessura das persianas (normalmente é cerca de 8 a 10mm). Mas hoje em dia existe a possibilidade de injetar espuma de poliuretano como representado na Figura 46, à esquerda. Estes estores (Persax) são constituídos por lâminas verticais de alumínio termolacado, com elevada resistência contra os agentes exteriores, e por espuma de poliuretano. O poliuretano é normalmente um material inflamável, mas já existe no mercado uma espuma de poliuretano B1 da Den Braven corta-fogo (Figura 46, à direita), que retarda a propagação das chamas, fumo e gases tóxicos. Segundo a ficha técnica deste produto (Den Braven), pode resistir até 60 minutos em cavidades até 20mm.

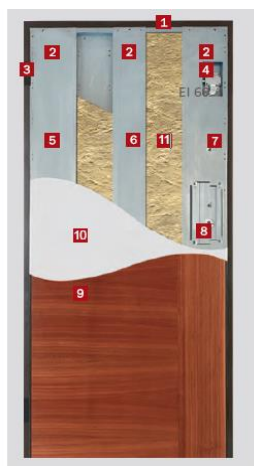
Figura 47 – Porta de segurança POWER. Extraído de GSDOORS, 2017.

É uma porta com características de corta-fogo EI 60, para além de conferir segurança. O pré-aro, que neste caso é constituído por aço eletrozincado, é a moldura que se coloca no vão de uma porta durante a construção, sendo posteriormente aplicado o aro e a porta. A porta de segurança POWER da *Figura 47*, é composta por (GSDOORS, 2017):

- 1- Pré-aro e aro;
- 2- Três ómeças de reforço;
- 3- Dobradiças;
- 4- Tranca frontal inferior e superior;
- 5- Estrutura de aço eletrozincado;
- 6- Visor grande-angular;
- 7- Limitador de abertura;
- 8- Fechadura de alta segurança;
- 9- Revestimento em painéis fenólicos;
- 10- Placa de gesso;
- 11- Revestimento em lã de rocha.

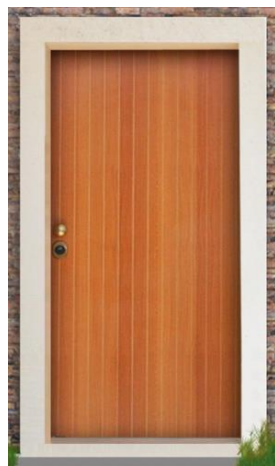
Figura 48 – Porta corta-fogo com acabamento lacado a branco. Extraído de GSDOORS, 2017.

Esta é uma porta mais simples do ponto de vista das próprias características, com resistência ao fogo EI 60 ou EI 90. Constituída por duas chapas de aço galvanizado, zincado antes da lacagem, e cujo interior é composto por lã de rocha. O acabamento pode ser lacado a branco, Figura 48. A largura que a porta pode ter é de 800mm, 900mm, 1000mm ou 1100mm, a altura é de 2050mm ou 2150mm e a espessura de cerca de 60mm (GSDOORS, 2017). Esta porta pode ou não conter uma barra antipânico, sendo que neste contexto não é viável aplicar este acessório pois o objetivo não é que as pessoas saiam de casa.
