Aplicação do método factorial à previsão da vida útil de pinturas de paredes exteriores

Dissertação para a obtenção do Grau de Mestre em Engenharia Civil

Título: Aplicação do método factorial à previsão da vida útil de pinturas de paredes exteriores

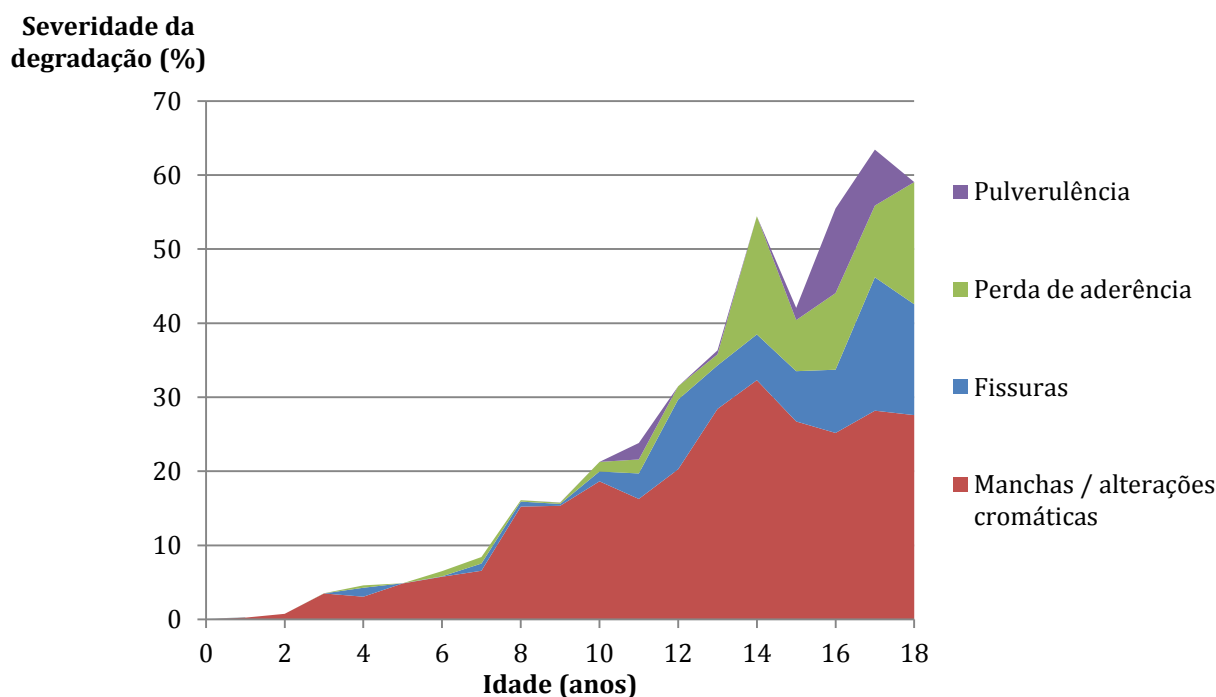
Figura 3.3 - Severidade da degradação associada a cada grupo de anomalia na amostra de Chai (2011)

A degradação dos revestimentos de pintura é devida essencialmente a anomalias do grupo manchas / alterações cromáticas nos primeiros anos, sendo que a partir dos 10 anos, os revestimentos começam a apresentar anomalias pertencentes a todos os grupos. Refira-se que a contribuição das manchas / alterações cromáticas para a severidade a partir dos 13 anos varia pouco (entre 26% e 32%), ou seja, o andamento deste grupo de anomalias no gráfico é relativamente constante a partir desta idade; desta forma, tal como se pode observar na Figura 3.3, são os outros grupos de anomalias os principais responsáveis pelos níveis mais elevados de degradação em idades mais avançadas.

Até aproximadamente aos 9 anos de idade, a contribuição da fissuração é marginal, sendo que estas primeiras fissuras estão geralmente associadas a fenómenos que não são modeláveis, como erros de projecto, erros de execução ou má qualidade dos produtos de pintura; a partir dos 9 anos a fissuração começa a contribuir para a severidade de forma mais acentuada, atingindo a sua contribuição máxima (28%) aos 17 anos de idade.

As anomalias do tipo perda de aderência também começam a contribuir, ainda que de forma reduzida (entre 1% e 2%), para a severidade a partir dos 9 anos e a partir dos 13 anos começam a contribuir de forma mais significativa, sendo que a contribuição máxima desta anomalia para a severidade (16%) ocorre aos 14 e aos 18 anos de idade. As anomalias relativas a perda de coesão começam a surgir a partir dos 10 anos, mas só a partir dos 15 anos começam a contribuir de forma mais acentuada para a degradação dos revestimentos.

É ainda interessante analisar de que forma é que cada grupo de anomalias contribui para a degradação. Para este efeito, Chai (2011) apresentou um gráfico que representa a distribuição da severidade da degradação, segundo os vários grupos de anomalias. A partir da Figura 3.3, é possível discernir as idades onde ocorrem as principais mudanças em termos de degradação durante a vida dos revestimentos.

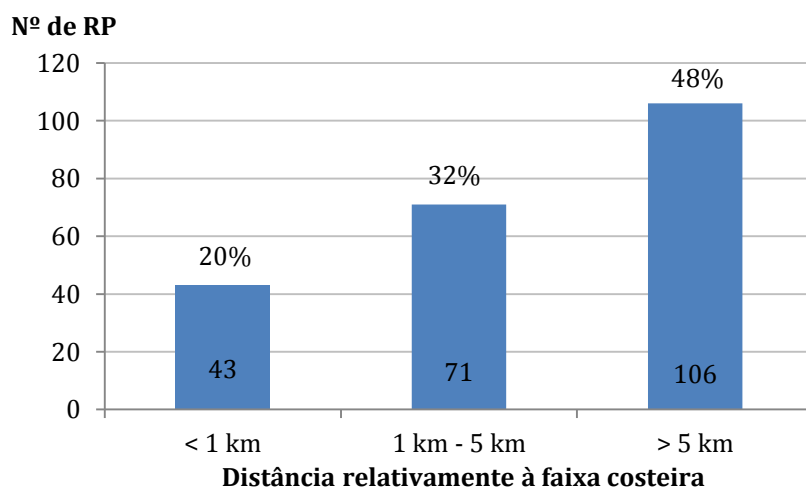
Figura 3.4 - Distribuição dos revestimentos inspeccionados por Chai (2011) em função da distância à faixa costeira

Tal como demonstrado na Figura 3.4, a maioria dos revestimentos por pintura da amostra original corresponde a edifícios a mais de 5 km da faixa costeira e a minoria a edifícios a menos de 1 km. Como se pode observar na Figura 3.5, os resultados da relação entre a distância à faixa costeira e os níveis de degradação obtidos correspondem às expectativas, tendo em conta que os revestimentos a menos de 1 km da faixa costeira são os menos duráveis, seguidos dos revestimentos situados entre 1 km e 5 km e os mais duráveis são os que estão a mais de 5 km da costa. Refira-se que as equações e os valores de R^2 têm a mesma cor que os pontos da amostra a que correspondem, ou seja, na Figura 3.5: a equação $y = -0,003x^3 + 0,2892x^2 - 0,1582x$ diz respeito à série 'menos de 1 km', a segunda equação $y = 0,014x^3 - 0,0193x^2 + 0,9007x$ diz respeito à série 'entre 1 e 5 km' e a terceira equação $y = 0,0022x^3 + 0,2573x^2 - 0,2872x$ diz respeito à série 'mais de 5 km'. Esta explicação é válida para todos os gráficos em que se apresente mais do que uma curva de degradação.

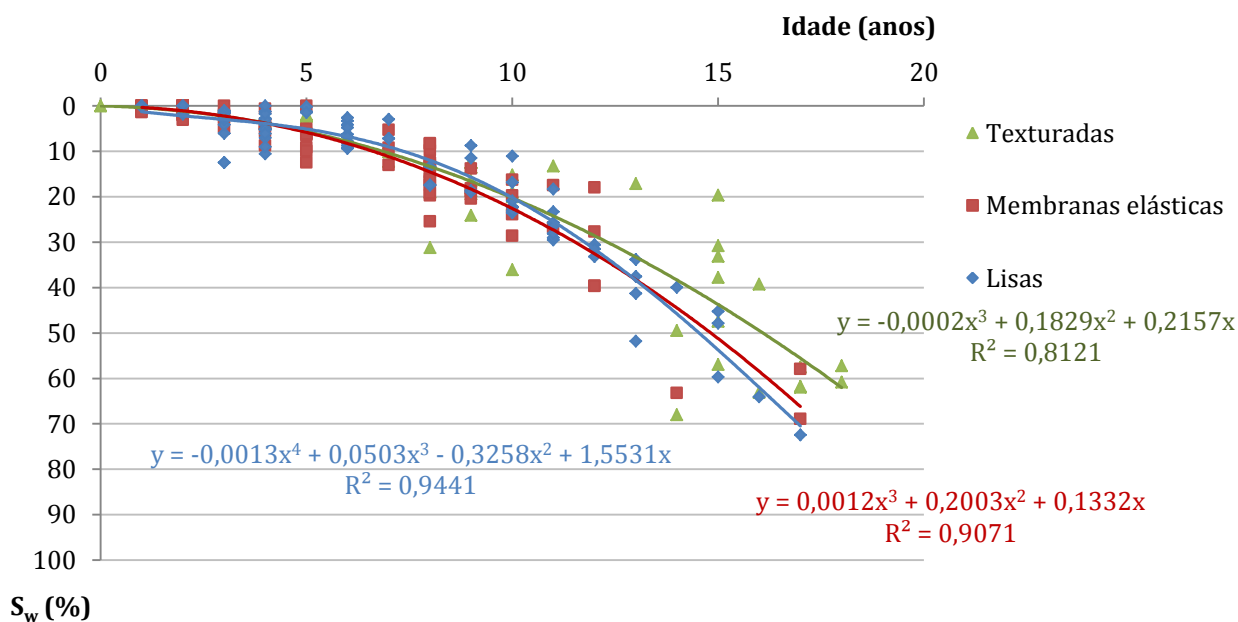
Figura 3.15 - Curvas de degradação relativas aos revestimentos inspeccionados por Chai (2011) em função do produto de pintura

Devido à sobreposição das curvas de degradação não é possível discernir diferenças significativas de desempenho relativamente ao tipo de produto nos primeiros anos (Figura 3.16). A partir dos 11 anos, as tintas texturadas têm claramente um melhor desempenho que as restantes. Até aproximadamente aos 13 anos de idade as membranas elásticas têm um pior desempenho que as tintas lisas, mas a partir desta idade a situação relativamente ao desempenho destes dois tipos de tinta inverte-se, embora nunca haja uma diferença de desempenho muito significativa.

A partir da Figura 3.15, verifica-se que os revestimentos de tinta texturada são em considerável menor número do que as restantes, pelo que será importante completar a amostra neste aspecto. O número de casos que se deverá inspeccionar relativamente ao tipo de tinta é apresentado na Tabela 3.6.

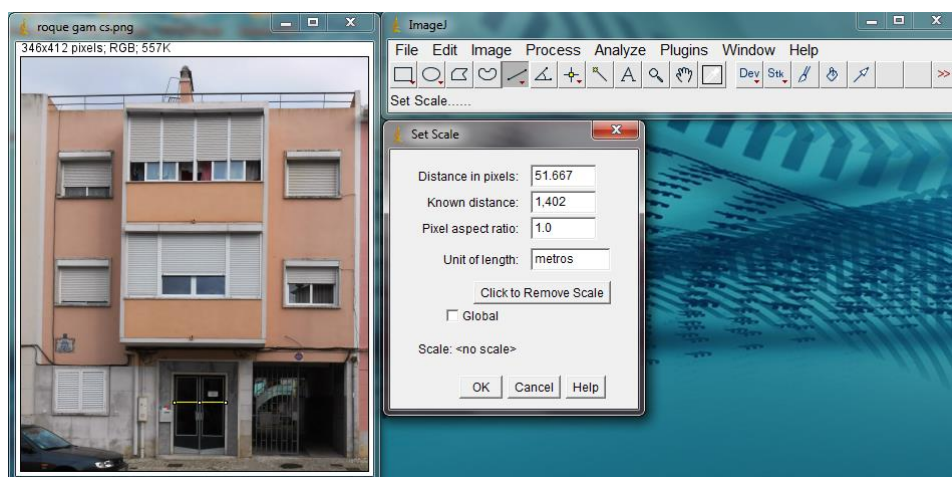
Figura 3.24 - Definição de medida real no *Image J*

O programa *Image J* é um *software* de análise de imagem em que uma das funcionalidades é realizar medições de áreas após se definir a medida real de um elemento na imagem (Figuras 3.25 e 3.26). Refira-se que só é possível medir as áreas directamente através do *Image J* se se conseguir uma imagem frontal do paramento em análise. Este programa permite ainda medir áreas de acordo com a cor na imagem o que é uma ferramenta muito útil para o presente estudo nas anomalias do tipo manchas (Figura 3.27).

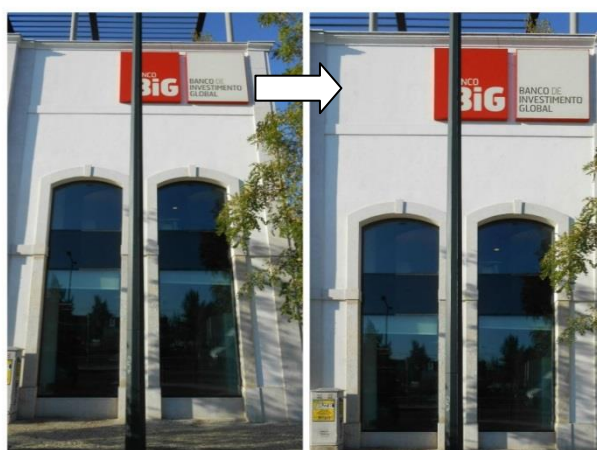
Figura 3.27 - Normalização da imagem do paramento ID 94 - Avenida 24 de Julho 76

O Photoshop CS5 foi utilizado em duas situações: para os casos em que não se conseguiu obter uma fotografia com a totalidade do paramento ou quando não foi possível obter uma imagem frontal do paramento com pouca distorção vertical e horizontal. Para o primeiro caso, é possível reconstituir a imagem do paramento como um todo a partir da sobreposição de várias imagens que correspondem só a partes do mesmo. No segundo caso, o programa permite normalizar o paramento e criar uma imagem com distorção mínima (Figuras 3.28 e 3.29). A imagem normalizada que se obtém a partir do Photoshop CS5 é depois aberta no AutoCad 2014 (Figura 3.30) onde será desenhada, a partir das medidas reais registadas para posterior cálculo das áreas necessárias.

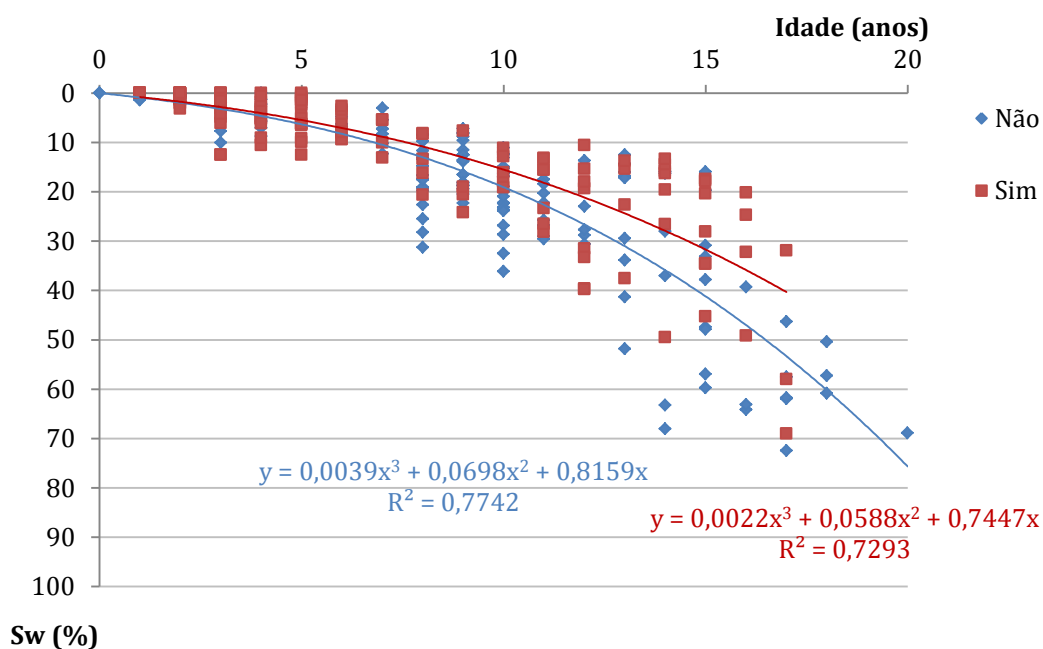
Os resultados da Figura 4.15, que ilustra as curvas de degradação obtidas em função da facilidade de inspeção dos edifícios estudados, indicam que os revestimentos de edifícios fáceis de inspeccionar apresentam revestimentos por pintura tendencialmente mais duráveis do que os de edifícios cuja inspeção é difícil.

Considerou-se edifícios difíceis de inspeccionar edifícios com mais de 4 pisos ou com uma configuração ou implantação que dificulte uma fácil inspeção visual.

Os edifícios difíceis de inspeccionar são 169 e os edifícios fáceis de inspeccionar são 146, ou seja, a amostra encontra-se bem distribuída em termos de facilidade de inspeção. Os coeficientes de correlação apresentam valores satisfatórios, pelo que os resultados obtidos são viáveis.

Figura 4.15 - Curvas de degradação da amostra final em função da facilidade de inspeção

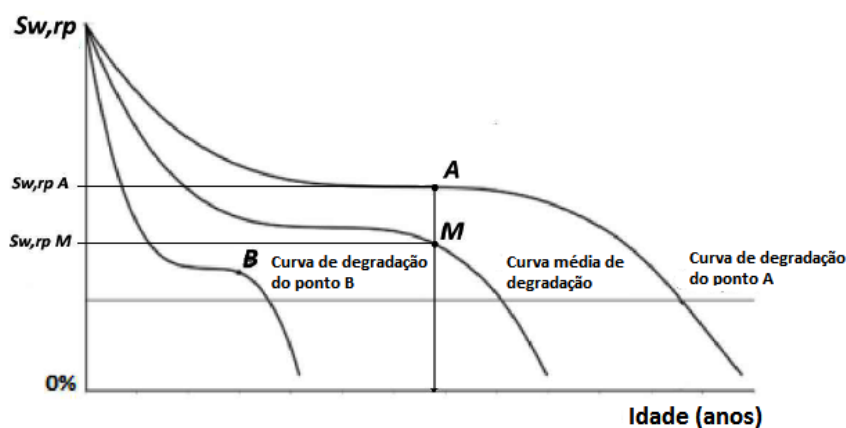
No método do factor de conversão ao valor das ordenadas, é determinado um factor k que é a razão entre as ordenadas de dois pontos: A ($x_A; y_A$) e B ($x_B; y_B$). As abcissas são iguais ($x_A=x_B$) e correspondem à idade do revestimento. A ordenada y_A é a severidade de degradação calculada pelo método apresentado no sub-capítulo 4.3. e a ordenada y_B é a severidade de degradação calculada a partir da expressão da curva média de degradação (polinomial de grau 3). Depois de obtidos os valores de k , calcula-se a função f' (expressão 6.1.) que consiste na multiplicação da função f por k . A função f é a expressão da curva média de degradação dos revestimentos. A Figura 5.1 ilustra o método descrito acima.

Figura 5.1 - Método do factor de conversão das ordenadas (Gaspar, 2002)

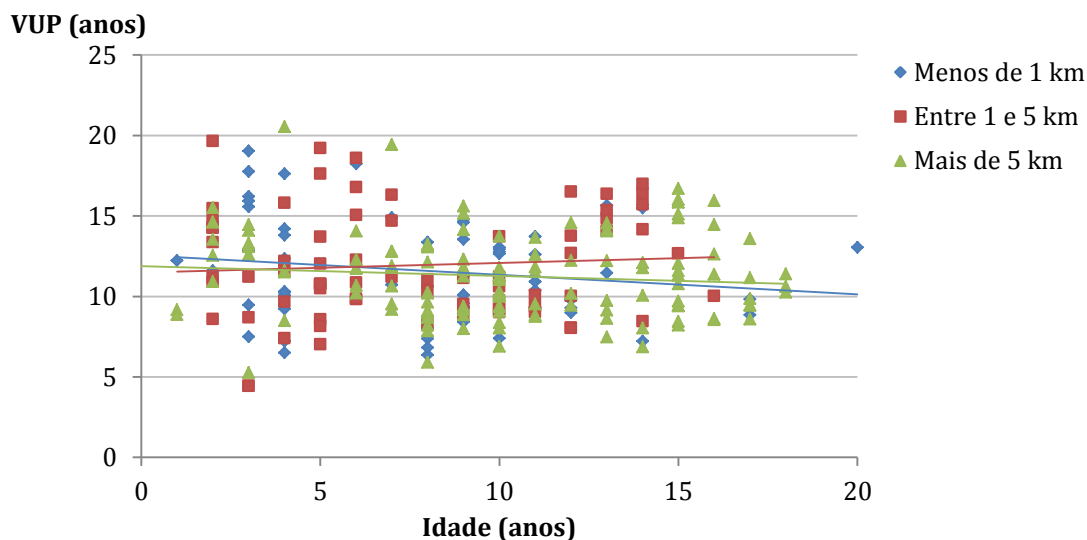
A Figura 5.5 representa a distribuição da vida útil dos revestimentos de pintura em função da distância à faixa costeira. As linhas de regressão linear relativamente aos revestimentos localizados a menos de 1 km e a mais de 5 km do mar não se afastam muito da horizontalidade, ou seja, o comportamento que a amostra para estas variáveis segue varia pouco em função da idade.

A diferença de desempenho entre os revestimentos localizados a menos de 1 km e a mais de 5 km do mar é marginal, o que pode ser devido, como já foi referido, a existirem bastantes casos a mais de 5 km do mar do que a menos de 5 km com idades mais avançadas e com valores de severidade muito elevados (até mais de 70%). A partir dos 6 anos, os revestimentos entre 1 e 5 km ganham destaque pelo seu bom desempenho comparativamente aos restantes, o que se traduz em valores de VUP mais elevados.

Figura 5.5 - Distribuição da vida útil dos RP em função da distância à faixa costeira
