Evolução do Índice da Condição Estrutural de Pavimentos Aeroportuários Rígidos

Aplicação a aeroportos internacionais portugueses

Dissertação para a obtenção o Grau de Mestre em
Engenharia Civil

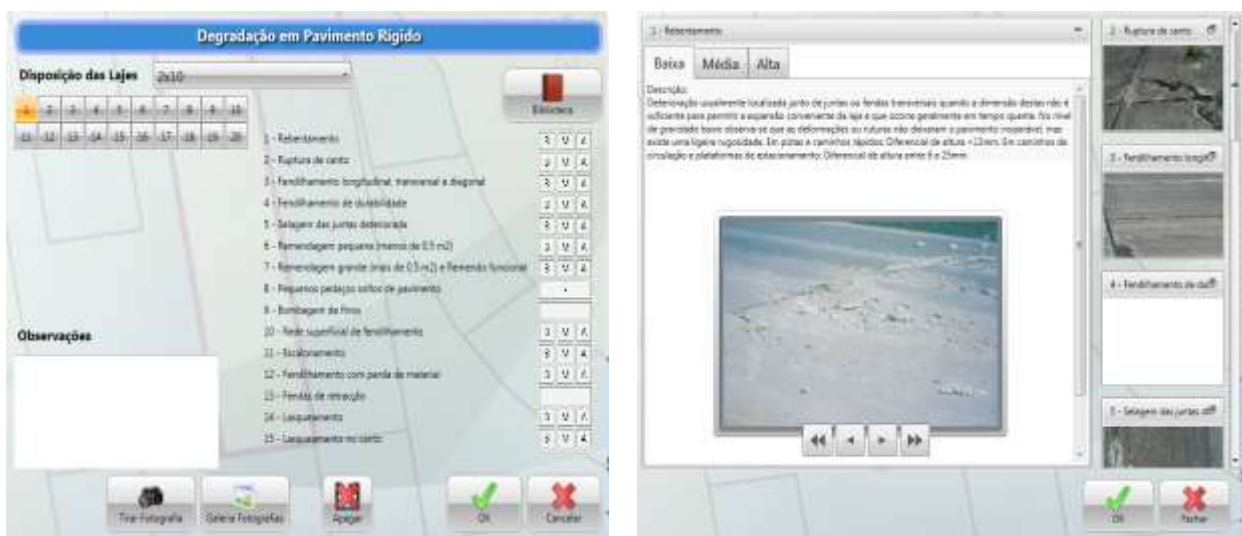
Figura 2.6 – Software utilizado na inspeção visual (DECIVIL)

Na inspeção visual das patologias recorrendo a sistemas informáticos, a aquisição de dados é realizada com recurso a um tablet com software próprio para o registo das patologias e do seu nível de gravidade. Este software com GPS instalado permite identificar e registar as secções da inspeção. Incorpora também uma biblioteca de fotografias das diversas patologias e níveis de gravidade. Desta forma quando é feito o registo das patologias o operador pode visualizar o tipo e o nível de degradação que por comparação permite diminuir a subjetividade associada a este método.

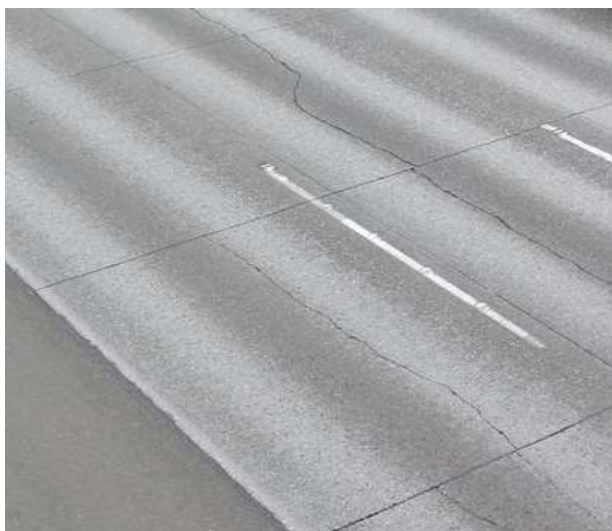
Figura 2.8 – Fendilhamento longitudinal (Pavement Interactive @2016)

Este tipo de fendas caracteriza-se por dividir a laje em dois ou mais elementos. As fendas estendem-se ao longo do comprimento da laje, ou seja, de um extremo ao outro ou até encontrar outra fenda.

As causas possíveis para o seu aparecimento são a repetição de cargas atuantes e as tensões de retração.

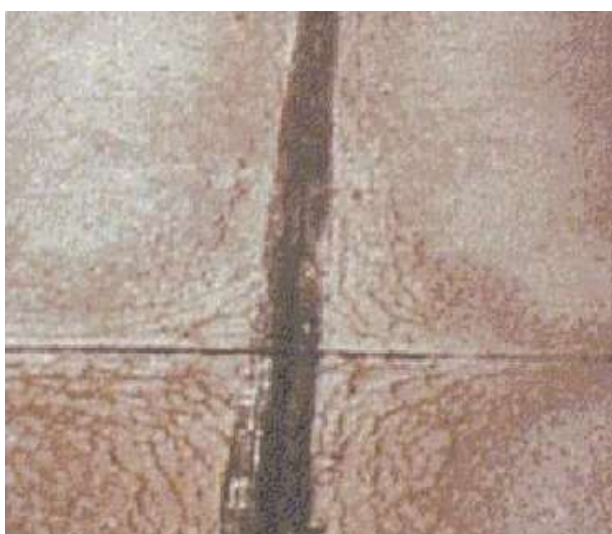
Figura 2.9 – Fendilhamento de durabilidade (Pavement Interactive @2016)

Esta patologia é identificada pela cor escura nas fendas, devido à saturação do betão e ao depósito de materiais e, pode conduzir à eventual desintegração da laje a uma distância de 0.3 a 0.6 m da junta ou fenda.

A ocorrência deste tipo de fendas deve-se à existência de um problema originado pelo agregado grosso presente na mistura de betão ou pela inability que o betão possui de resistir a condições ambientais adversas.

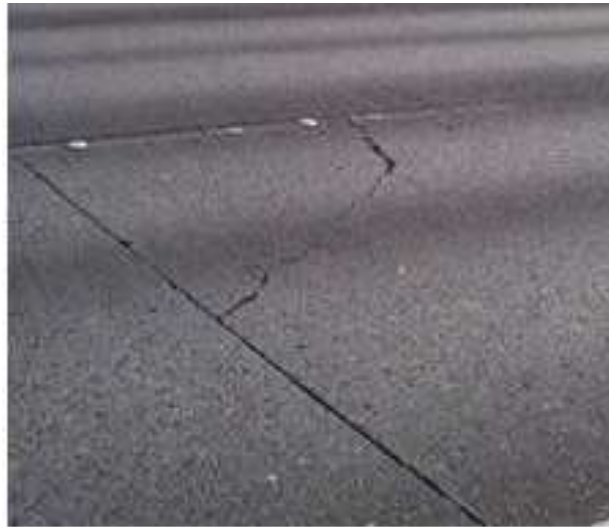
Figura 2.10 – Rotura de canto (Pavement Interactive ©2016)

Este tipo de patologia pode ocorrer devido à excessiva repetição de cargas atuantes no pavimento e à perda de capacidade de suporte nessa parte da laje.

Esta patologia diferencia-se das lascas que aparecem no canto da laje, porque estas fendas surgem perpendicularmente aos lados da laje, enquanto as lascas aparecem num determinado ângulo de incidência.

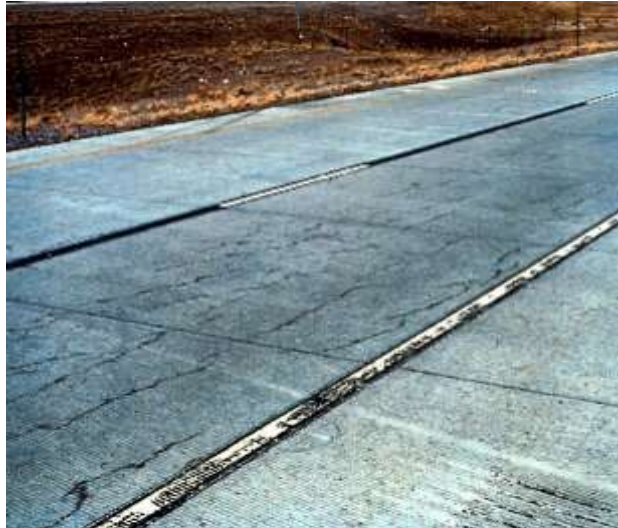
Figura 2.11 – Fendas de Retração (Pavement Interactive @2016)

Este tipo de fendas possui uma dimensão menor que as fendas já analisadas, pois não atravessam a laje em toda a sua extensão. Ocorrem na fase de assentamento e cura do betão, devido à retração deste, formando fendas superficiais.

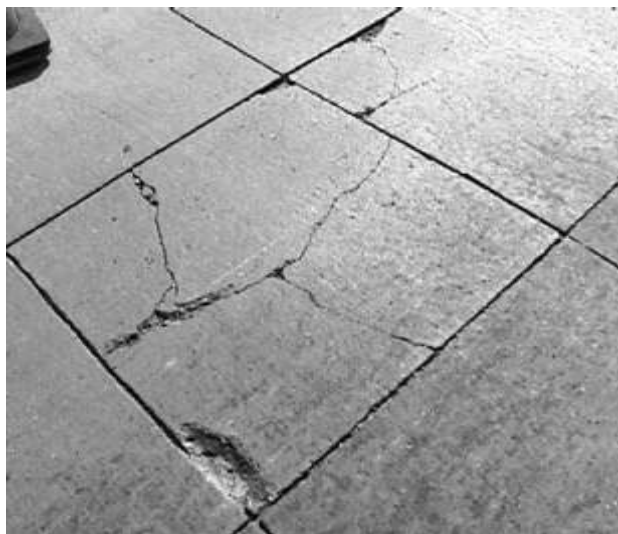
Figura 2.12 – Fendilhamento com perda de material (PaveMaintenance @2016)

O fendilhamento com perda de material ocorre quando um conjunto elevado de fendas se une e dividem a laje em quatro ou mais elementos.

Esta patologia pode ocorrer devido ao elevado tráfego sobre o pavimento e insuficiente capacidade de suporte da fundação.

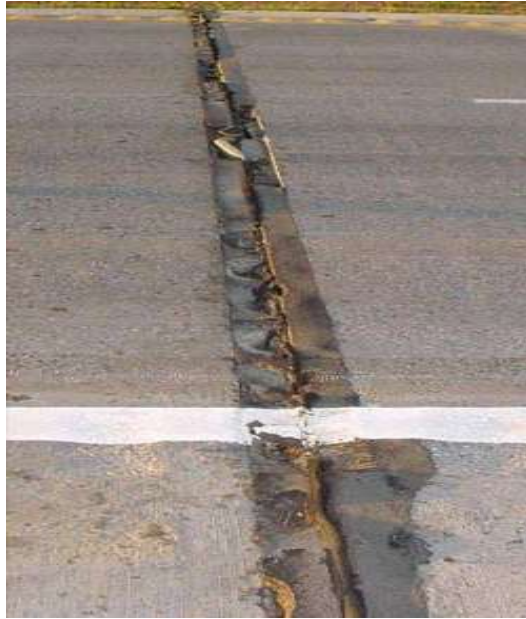
Figura 2.13 – Selagem das juntas deteriorada (Federal Highway Administration@2016)

Os danos na selagem das juntas permitem a entrada de material incompressível e, conseqüentemente, a sua acumulação nas camadas granulares do pavimento, bem como a entrada de água nas camadas mais baixas. Esta ocorrência impede que a laje realize os seus movimentos de expansão livremente, podendo provocar o aparecimento de fendas ou até mesmo a degradação da própria laje. Pode ainda conduzir ao efeito de bombagem de finos.

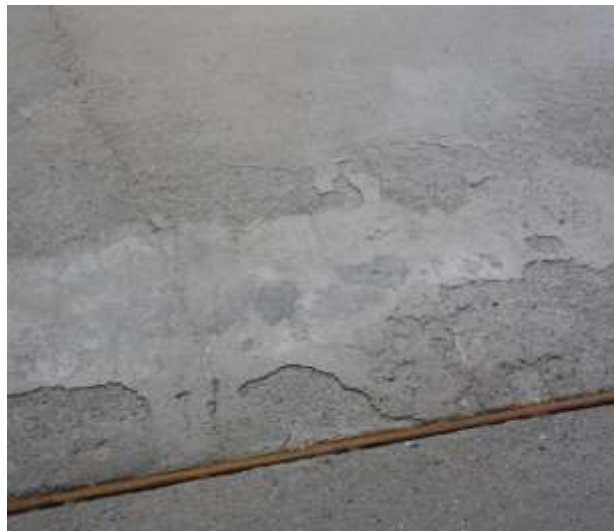
Figura 2.14 – Lasqueamento da junta (Contractor Talk@2016)

Consiste na desagregação ou quebra das juntas da laje. Este tipo de patologia, ocorre, geralmente, a cerca de 0.6 m da junta formando um ângulo determinado com a junta.

Este tipo de patologia pode ocorrer devido a tensões excessivas no pavimento, a fendas que tenham no seu interior materiais incompressíveis ou, ainda, por se tratar de uma zona mais frágil da laje, onde atuem cargas muito elevadas.

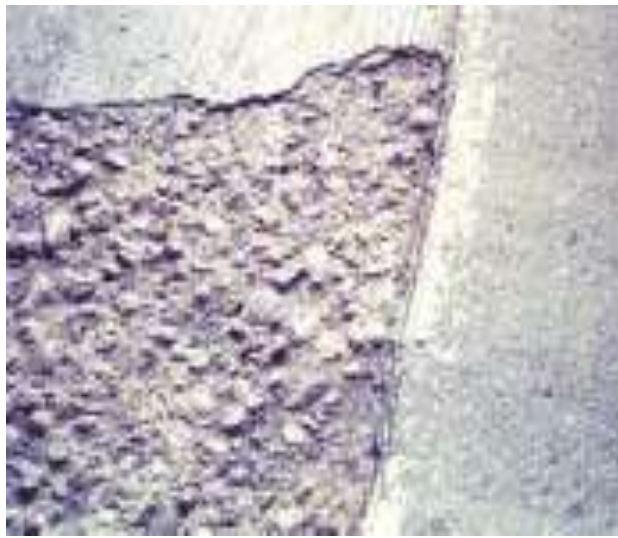
Figura 2.15 – Desgaste do pavimento (Federal Highway Administration @2016)

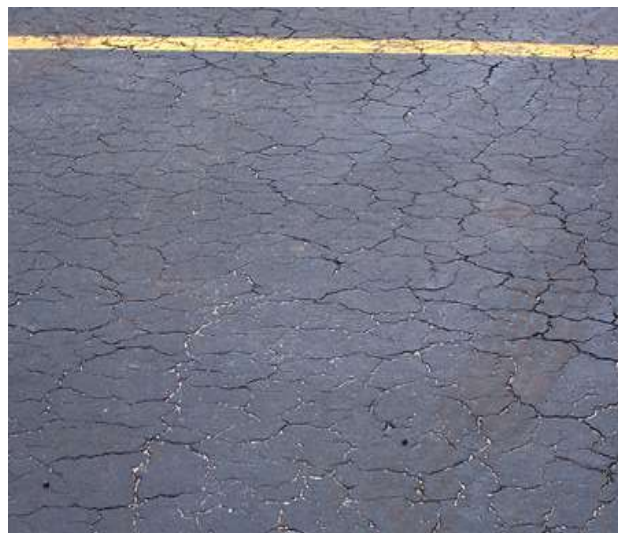
Figura 2.16 – Rede superficial de fendilhamento (Buildings @2016)

A rede superficial de fendilhamento refere-se ao aparecimento de inúmeras fendas superficiais de dimensão bastante reduzida na laje de betão. Pode ocorrer por desintegração da laje ou desgaste da mesma até à profundidade do defeito.

Esta patologia ocorre, geralmente, devido a defeitos de construção, materiais com anomalias e fatores ambientais.

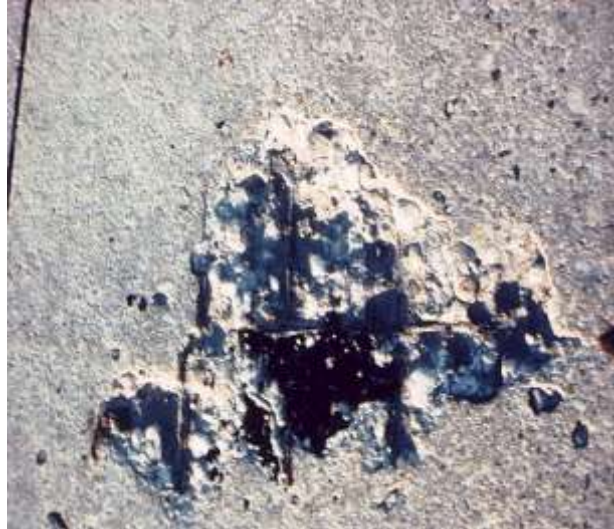
Figura 2.17 – Pequenos pedaços do pavimento (Pavement Interactive @2016)

Este tipo de patologia diz respeito à separação de um pequeno fragmento do pavimento, com dimensão que varia entre 25 a 100 mm, em diâmetro, e entre 13 a 50 mm em profundidade.

Ocorre devido à ação gelo/degelo combinada com a existência de agregados expansivos.

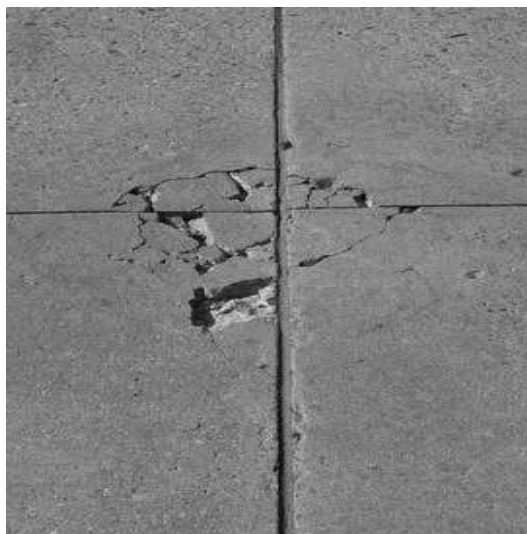
Figura 2.18 – Lasqueamento no canto (Federal Highway Administration @2016)

Consiste na desagregação ou quebra dos cantos da laje. Este tipo de patologia, ocorre, geralmente, a cerca de 0.6 m do canto formando um ângulo determinado com as juntas.

Este tipo de patologia pode ocorrer devido a tensões excessivas no pavimento, a fendas que tenham no seu interior materiais incompressíveis ou, ainda, por se tratar de uma zona mais frágil da laje, onde atuem cargas muito elevadas.

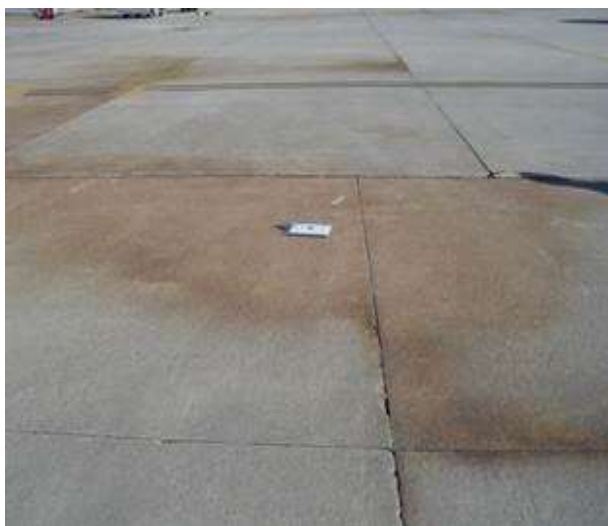
Figura 2.19 – Bombagem de finos (Pavement Interactive@ 2016)

Os pavimentos encontram-se sujeitos a cargas bastante elevadas devido à circulação de tráfego pesado, sendo que estas cargas podem provocar diversas patologias. A bombagem é caracterizada pela saída da água existente na parte inferior dos pavimentos através das juntas ou das fendas devido à ação das cargas atuantes. Esta ocorrência pode provocar elevados danos no pavimento, pois a água arrasta o material fino da sua base, provocando o enfraquecimento em algumas zonas. A repetição de cargas, bastante elevadas leva à rotura dos pavimentos quando sujeitos a tráfego pesado e intenso.

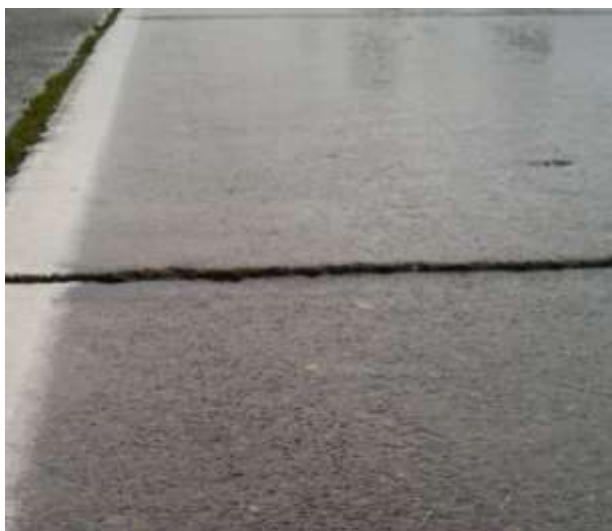
Figura 2.20 – Escalonamento (Pavement Interactive @2016)

Caracteriza-se por existir um desnível numa junta ou fenda nas lajes do pavimento.

Esta patologia pode ser uma consequência direta do efeito de bombagem de finos ou pode ocorrer devido à existência de camadas de fundação com níveis de consolidação diferentes.

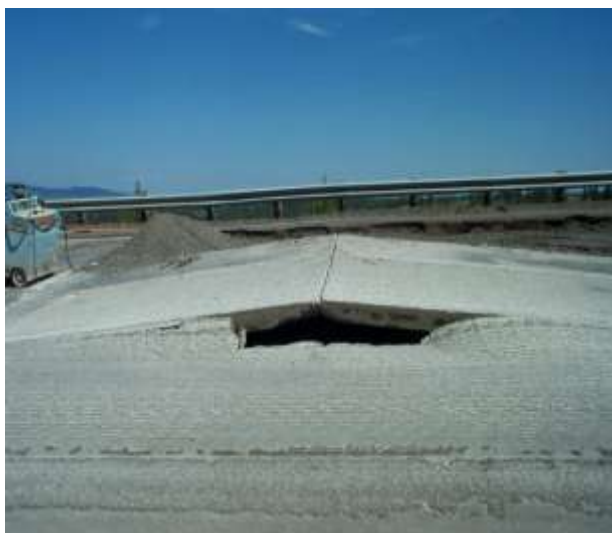
Figura 2.21 – Rebentamento (Pavement Interactive @2016)

Este tipo de patologia ocorre junto a fendas ou juntas dos pavimentos com espessura inferior à de dimensionamento da laje. São mais frequentes nas estações quentes devido à expansão do betão, provocada pelo aumento da temperatura. O levantamento dos pavimentos ocorre nas juntas transversais que não têm largura suficiente para permitir a expansão das lajes de betão. Esta insuficiência na largura das juntas deve-se à infiltração de materiais incompressíveis ou, à expansão do betão que gradualmente pode reduzir a sua largura.

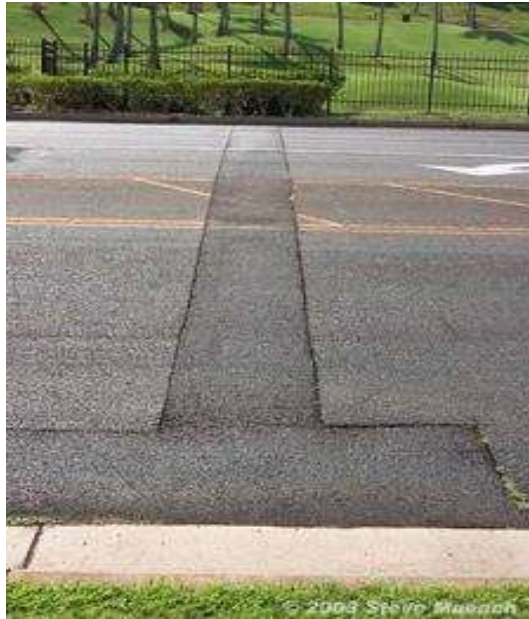
Figura 2.22 – Remendagem da laje (Pavement Interactive @2016)

Este tipo de patologia diz respeito a área da laje onde o material original se encontrava danificado e foi substituído por um material de substituição. Os remendos podem ser de pequena dimensão, com uma área inferior a 0.5 m² ou grande dimensão se a sua área for superior ao referido valor. A

degradação das áreas onde o material original foi substituído ocorre mais rapidamente do que no material original.

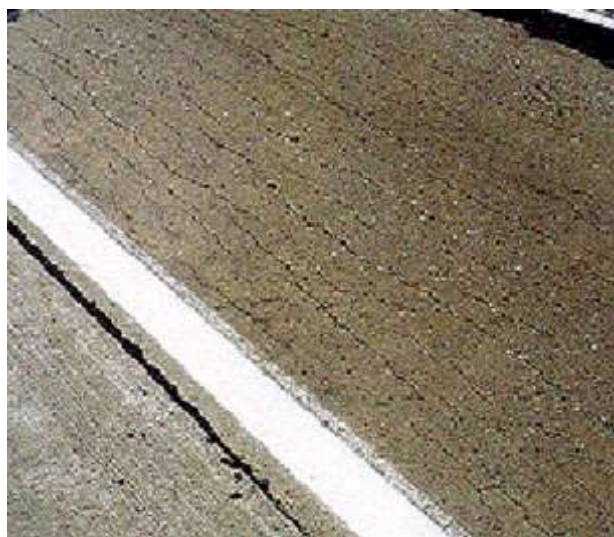
Figura 2.23 – Reação Alkali-Sílica (Pavement Interactive @2016)

Estas reações ocorrem em lajes cuja constituição incorpore cimento Portland uma vez que resultam da interação entre os elementos alcalinos que se encontram no cimento e os elementos de sílica que podem ser encontrados nos agregados. Quando aqueles elementos (alcalis e sílica) entram em contacto um com o outro ocorre uma reação que conduz à formação de um gel que ao entrar em contacto com a água expande. Este tipo de patologia pode conduzir à fragmentação da laje de betão e das estruturas adjacentes.

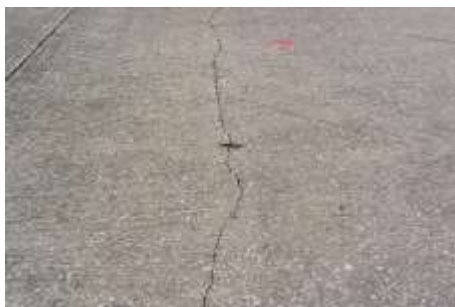
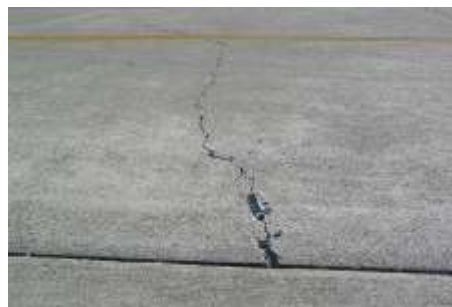
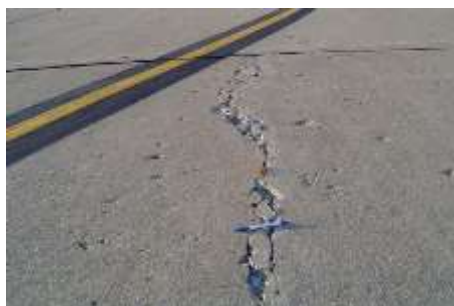
Figura 2.24 – Fendilhamento longitudinal com nível de gravidade (a) Baixo; (b) Moderado e (c) Elevado (FAA, 2009)

- Baixo – O fendilhamento na laje apresenta um nível baixo de lascas que se soltam do pavimento. As fendas podem ser preenchidas ou não. Se não estiverem preenchidas devem ter uma largura inferior a 3 mm, se estiverem preenchidas o material utilizado tem de apresentar boas condições para garantir a funcionalidade estrutural do pavimento. A laje pode ainda estar dividida em três elementos, delimitados por fendas de baixa gravidade. (Figura 2.24 (a))

- Moderado – Neste caso podem ocorrer quatro situações distintas: o pavimento pode apresentar fendas preenchidas ou não preenchidas e essas fendas apresentam um conjunto de lascas moderadas; existir fendas não preenchidas com uma abertura entre 3 a 25 mm; existir fendas preenchidas que não apresentem lascas mas o material utilizado no preenchimento não se encontra em condições adequadas; a laje em estudo apresentar uma ou mais fendas com gravidade moderada. (Figura 2.24 (b))

- Elevado – A patologia apresenta um nível de gravidade elevado se uma das seguintes condições for verificada: se as fendas existentes na laje exibirem uma densidade elevada de lascas; se as fendas do pavimento não estiverem preenchidas e apresentarem uma largura superior a 25 mm; se as fendas existentes na laje forem de gravidade elevada. (Figura 2.24 (c))

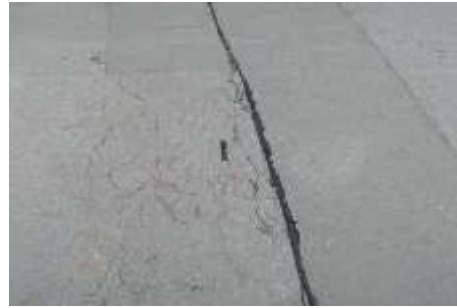
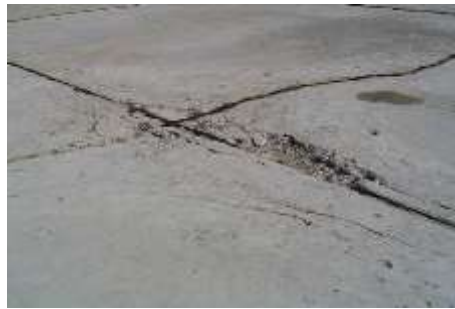
Figura 2.25 – Fendilhamento de durabilidade com nível de gravidade (a) Baixo; (b) Moderado e (c) Elevado (FAA, 2009)

- Baixo – Este nível ocorre quando a desintegração das fendas é pouca ou inexistente. As fendas ocorrem numa zona limitada da laje, ou seja, próximo de uma fenda ou de um dos cantos da laje. (Figura 2.25 (a))
- Moderado – Quando surge este nível de gravidade significa que pode ocorrer a perda de algum material devido à desintegração da laje na zona onde ocorrem as fendas. Existe ainda a possibilidade de formação de depósito de materiais. Neste nível as fendas ocorrem numa zona limitada da laje. (Figura 2.25 (b))
- Elevado – Neste nível as fendas ocorrem numa área considerável da laje existindo uma desintegração bastante elevada e a possibilidade de surgir depósito de materiais. (Figura 2.25 (c))

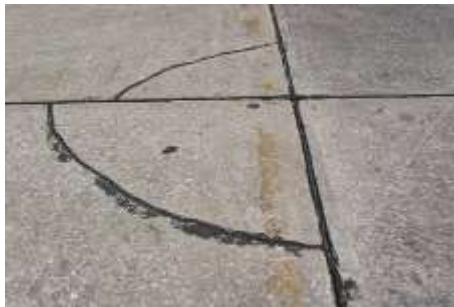
Figura 2.26 – Rotura de canto com nível de gravidade (a) Baixo; (b) Moderado e (c) Elevado (FAA, 2009)

- Baixo – O fendilhamento nos cantos apresenta uma baixa ocorrência de lascas de betão na superfície. Tal como no caso das fendas lineares, a fenda que provoca a rotura de canto deve ter uma largura inferior a 3 mm se não for preenchida. Podem também surgir fendas preenchidas, no entanto deve ser garantido que o material de preenchimento apresenta características satisfatórias. A área entre a rotura de canto e a junta não apresenta fendilhamento. (Figura 2.26 (a))

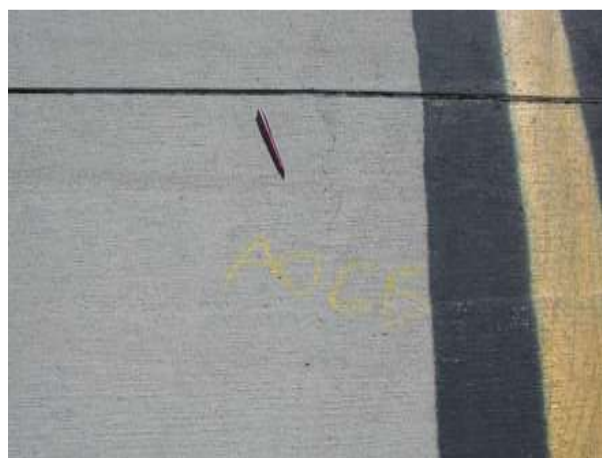
Para esta patologia não é definido nenhum nível de gravidade uma vez que a sua existência é suficiente para ser considerada no estudo da degradação dos pavimentos. (Figura 2.27)

Figura 2.27 – Fendas de retração (FAA, 2009)

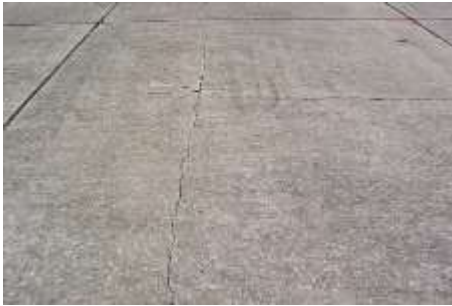
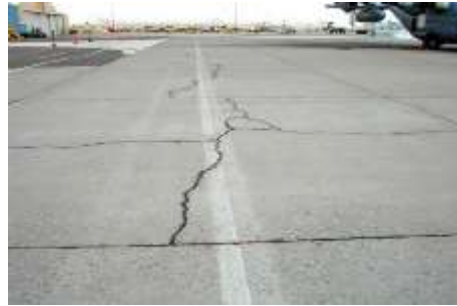
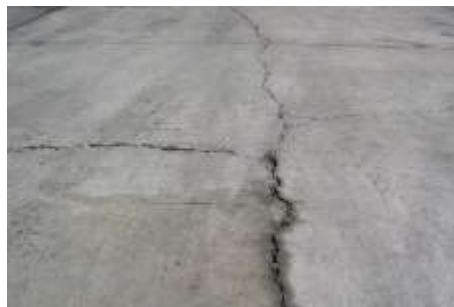
Figura 2.28 – Fendilhamento com perda de material com nível de gravidade (a) Baixo; (b) Moderado e (c) Elevado (FAA, 2009)

- Baixo – Neste nível de gravidade a laje divide-se em quatro ou cinco elementos definidos por fendas de baixa gravidade. (Figura 2.28 (a))
- Moderado – Neste nível de gravidade a laje encontra-se dividida em quatro ou cinco elementos e estes encontram-se delimitados por mais de 15% de fendas de gravidade moderada. Pode ainda ser definido por uma divisão da laje em seis ou mais partes com a presença de cerca de 85% de fendas de gravidade baixa. (Figura 2.28 (b))
- Elevado – Este nível pode ser definido por uma das seguintes situações: divisão da laje em quatro ou cinco elementos definidos em parte ou na sua totalidade por fendas de gravidade elevada; a laje divide-se em seis ou mais elementos com 15% das fendas do pavimento classificadas com gravidade moderada ou elevada. Se se verificar este nível de gravidade considera-se que a laje se encontra destruída. (Figura 2.28 (c))

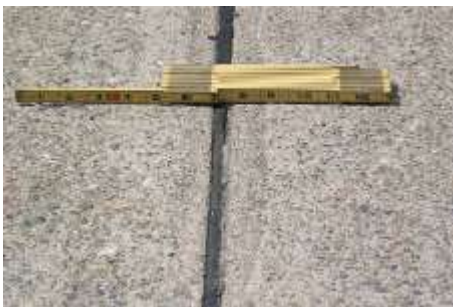
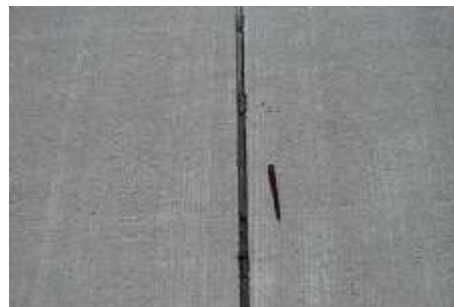
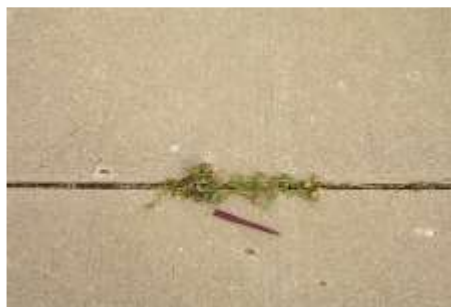
Figura 2.29 – Selagem das juntas deteriorada com nível de gravidade (a) Baixo; (b) Moderado e (c) Elevado (FAA, 2009)

- Baixo – Neste nível o selante das juntas não apresenta grandes danos mantendo o contato entre os bordos da junta. (Figura 2.29 (a))
- Moderado – Este nível de gravidade define-se por uma das seguintes situações: a junta possui selante, no entanto este apresenta fissuras com uma abertura inferior a 3 mm, o que permite a entrada de água; observa-se com clareza a saída de material da base através da junta, devido ao efeito de bombagem de finos; oxidação do selante da junta, o que o torna maleável; aparecimento de vegetação na junta. (Figura 2.29 (b))
- Elevado – Este nível de gravidade é em tudo semelhante aos apresentados anteriormente, no entanto com um grau de gravidade mais elevado. É considerado, também, um nível de gravidade elevado se 10% ou mais do selante não se encontrar na junta. Nesta situação o selante deve ser imediatamente reparado. (Figura 2.29 (c))

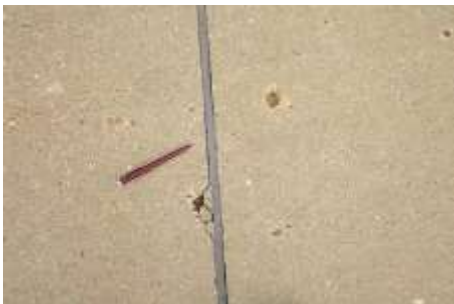
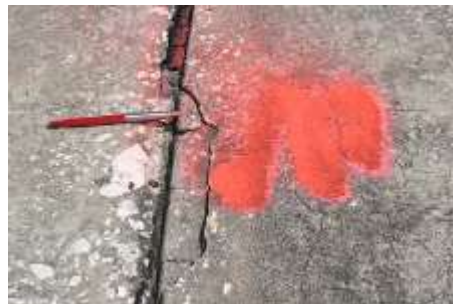
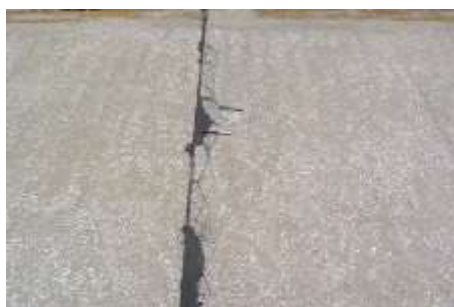
Figura 2.30 - Lasqueamento da junta com nível de gravidade (a) Baixo; (b) Moderado e (c) Elevado (FAA, 2009)

- Baixo – Pode ocorrer uma das seguintes situações: a lasca decompõe-se em não mais de três fragmentos sendo estes delimitados por fendas de gravidade baixa ou moderada; a junta apresenta um ligeiro desgaste. (Figura 2.30 (a))

- Moderado – Este nível pode ser definido por uma das seguintes situações: a lasca que ocorre divide-se em mais do que três fragmentos delimitados por fendas de gravidade baixa ou moderada; a lasca não se divide em mais do que três fragmentos definidos por fendas de gravidade elevada e apresenta algum potencial para a ocorrência de depósitos de material; a junta apresenta-se moderadamente desgastada. (Figura 2.30 (b))

- Elevado – Para o nível de gravidade elevada considera-se uma das seguintes situações: a lasca que ocorre fragmenta-se em três ou mais elementos sendo estes delimitados por fendas de gravidade elevada, existindo grande possibilidade da ocorrência de depósito de materiais e uma elevada possibilidade de existir movimentação dos elementos desintegrados; a junta encontra-se bastante degradada. (Figura 2.30 (c))

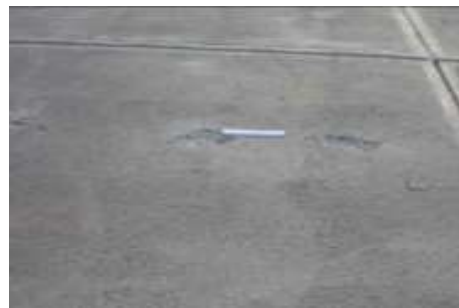
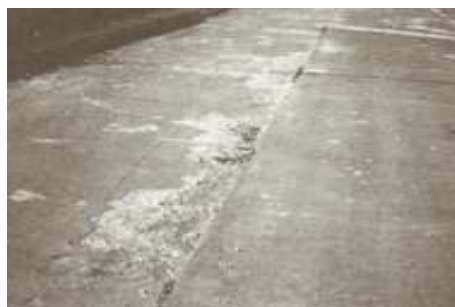
Figura 2.31 – Rede superficial de fendilhamento com nível de gravidade (a) Baixo; (b) Moderado e (c) Elevado (FAA, 2009)

- Baixo – Existe uma perda pouco significativa da superfície do pavimento. (Figura 2.31 (a))
- Moderado – Existe uma perda significativa de parte da superfície do pavimento o que pode conduzir à criação de depósito de materiais no pavimento e consequentemente exposição da camada de agregados.(Figura 2.31 (b))
- Elevado – Este nível de gravidade encontra-se diretamente relacionado com a baixa durabilidade do betão, podendo ocorrer o aparecimento de depósito de materiais. (Figura 2.31 (c))

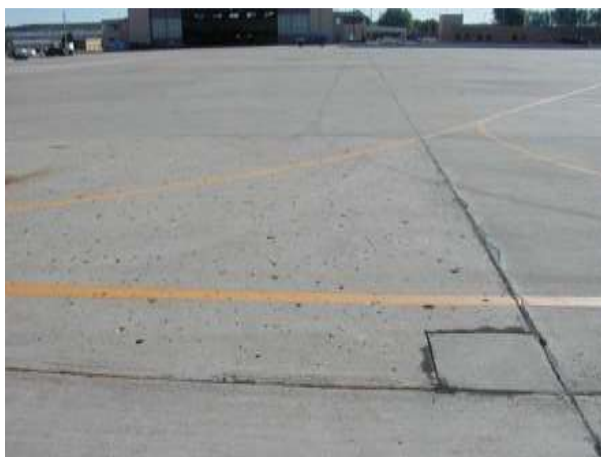
Este tipo de patologia não apresenta níveis de gravidade. No entanto se a sua densidade no pavimento for elevada estes são considerados como uma patologia severa e deverão ser previstas medidas de reparação. (Figura 2.32)

Figura 2.32 – Pequenos pedaços soltos do pavimento (FAA, 2009)

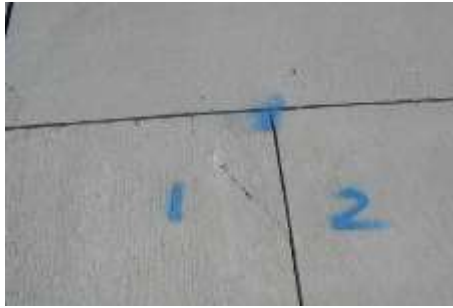
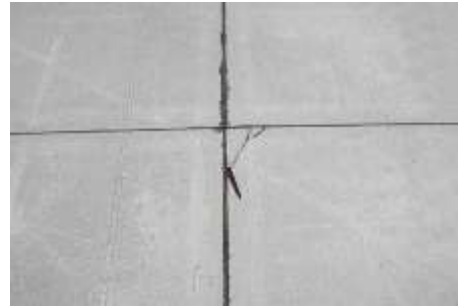
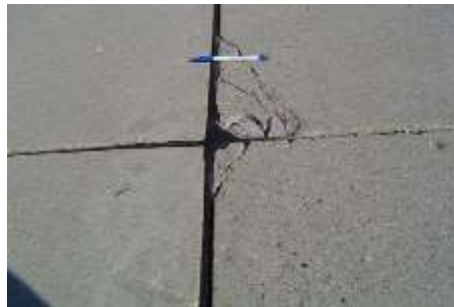
Figura 2.33 – Lasqueamento no canto com nível de gravidade (a) Baixo; (b) Moderado e (c) Elevado (FAA, 2009)

- Baixo – Pode ocorrer uma das seguintes situações: a lasca decompõe-se em um ou dois fragmentos sendo estes delimitados por fendas de gravidade baixa; a lasca é delimitada por uma fenda de gravidade moderada. (Figura 2.33 (a))

- Moderado – Este nível pode ser definido por uma das seguintes situações: a lasca que ocorre divide-se em dois ou mais fragmentos delimitados por fendas de gravidade moderada, sendo que alguns fragmentos de pequena dimensão podem desprender-se; a lasca é delimitada por uma fenda grave fragmentada, que pode ser acompanhada de fendas de menores dimensões; a lasca encontra-se bastante deteriorada, podendo conduzir ao desprendimento de material. (Figura 2.33 (b))

- Elevado – Para o nível de gravidade elevado considera-se uma das seguintes situações: a lasca que ocorre fragmenta-se em dois ou mais elementos sendo estes delimitados por fendas de gravidade elevada, existindo grande possibilidade da ocorrência de desprendimento de material; existe movimentação dos elementos desintegrados; a junta encontra-se bastante degradada ocorrendo o desprendimento de material. (Figura 2.33 (c))

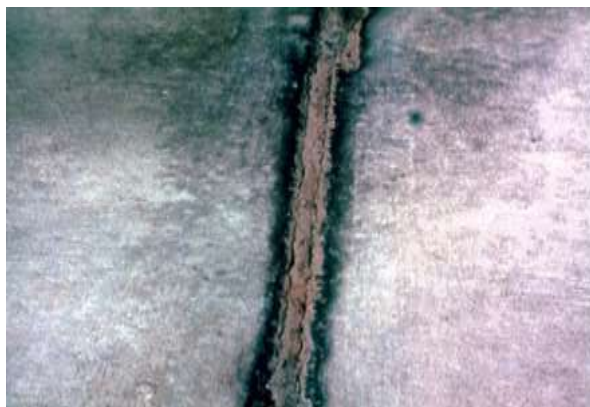
A bombagem de finos não apresenta níveis de gravidade uma vez que a existência desta patologia é por si suficiente para ser considerada no estudo da degradação dos pavimentos. (Figura 2.34)

Figura 2.34 – Bombagem de finos (FAA, 2009)

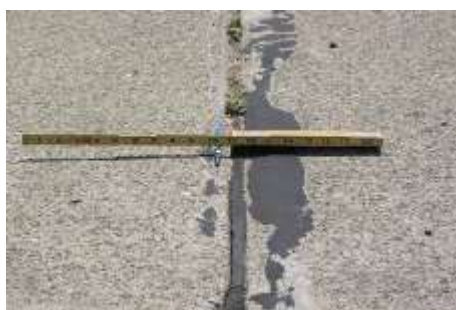
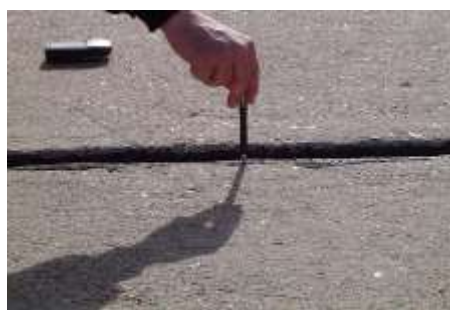
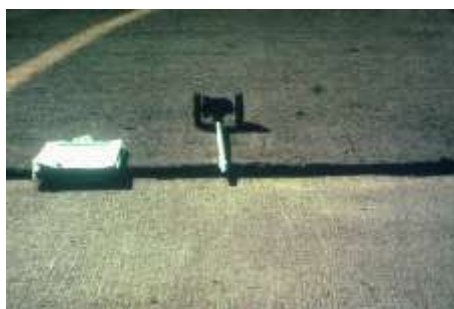
Figura 2.35 – Assentamento da laje com nível de gravidade (a) Baixo; (b) Moderado e (c) Elevado (FAA, 2009)

Níveis de Gravidade	Placas de Estacionamento
Baixo (Figura 2.35 (a))	De 3 a 13 mm
Moderado (Figura 2.35 (b))	De 13 a 25 mm
Elevado (Figura 2.35 (c))	Mais de 25 mm

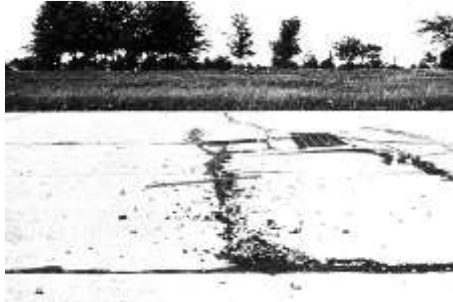
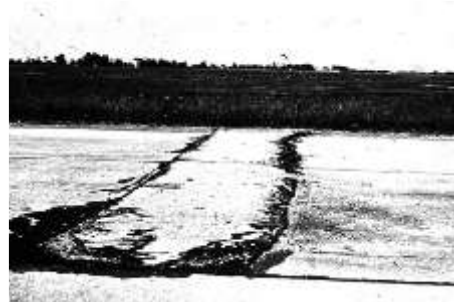
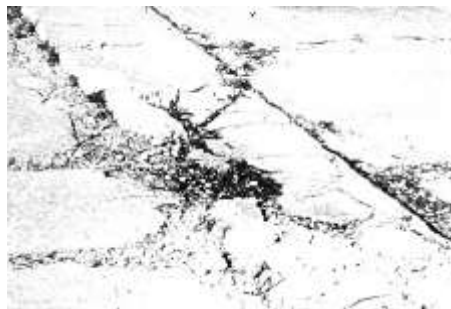
Figura 2.36 – Deformação com nível de gravidade (a) Baixo; (b) Moderado e (c) Elevado (FAA, 2009)

- Baixo – Existe um ligeiro desnível entre as lajes do pavimento, o que não impossibilita a sua utilização. Verifica-se apenas uma ligeira rugosidade. O desnível entre as lajes varia de 6 a 25 mm. (Figura 2.36 (a))

- Moderado – Existe um desnível mais acentuado entre as lajes do pavimento (25 a 51 mm), mas não é suficiente para impossibilitar a sua utilização. Verifica-se, no entanto, uma rugosidade no pavimento significativa. (Figura 2.36 (b))
- Elevado – O desnível existente entre lajes impossibilita a sua utilização. (Figura 2.36 (c))

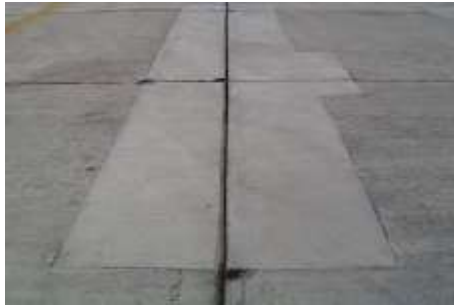
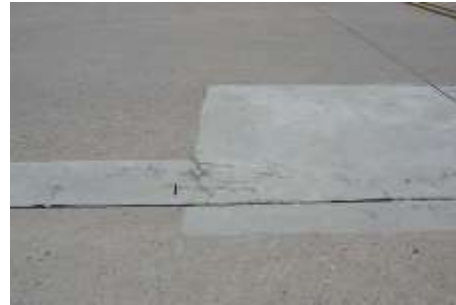
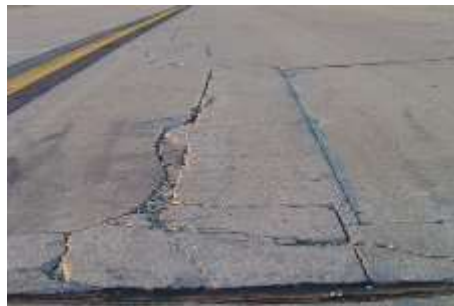
Figura 2.37 – Remendos com nível de gravidade (a) Baixo; (b) Moderado e (c) Elevado (FAA, 2009)

- Remendos de grande dimensão
 - Gravidade Baixa - o remendo funciona sem problemas mas apresenta uma ligeira deterioração. (Figura 2.37 (a))
 - Gravidade Moderada - o remendo apresenta uma ligeira deterioração e algumas lascas visíveis. (Figura 2.37 (b))
 - Gravidade Elevada – o remendo apresenta uma deterioração elevada, apresentando lasqueamento significativo ou ainda fendilhamento. Neste nível de gravidade observa-se que o remendo existente necessita de ser substituído. (Figura 2.37 (c))

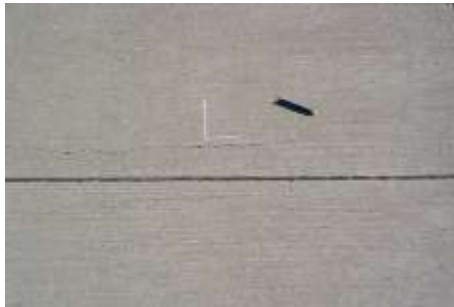
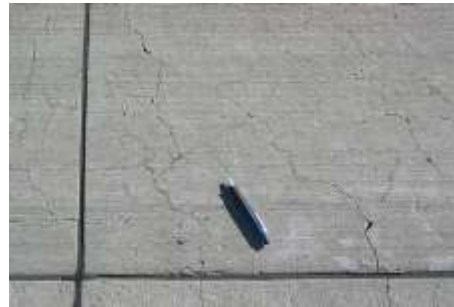
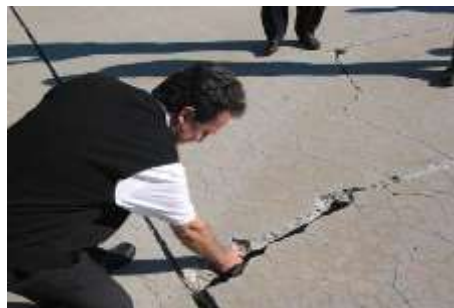
Figura 2.38 – Reação Alcali-silica com nível de gravidade (a) Baixo; (b) Moderado e (c) Elevado (FAA, 2009)

- Baixo – Neste nível não existe nenhuma possibilidade de ocorrência de depósito de materiais nas juntas ou nas fendas, uma vez que estas são de pequena dimensão. Também não existe a possibilidade de ocorrência de movimentos na laje ou nos elementos adjacentes. (Figura 2.38 (a))
- Moderado – Pode existir alguma movimentação da laje bem como a possibilidade do aparecimento de depósito de materiais. (Figura 2.38 (b))

- Elevado – Pode ocorrer uma das seguintes situações: elevada fragmentação da laje com a consequente perda desses fragmentos e a criação de depósito de materiais; elevada desintegração da superfície, o que compromete a função superficial da laje necessitando o pavimento de uma reparação urgente; necessidade de realizar reparações estruturais na laje e nas estruturas adjacentes. (Figura 2.38 (c))

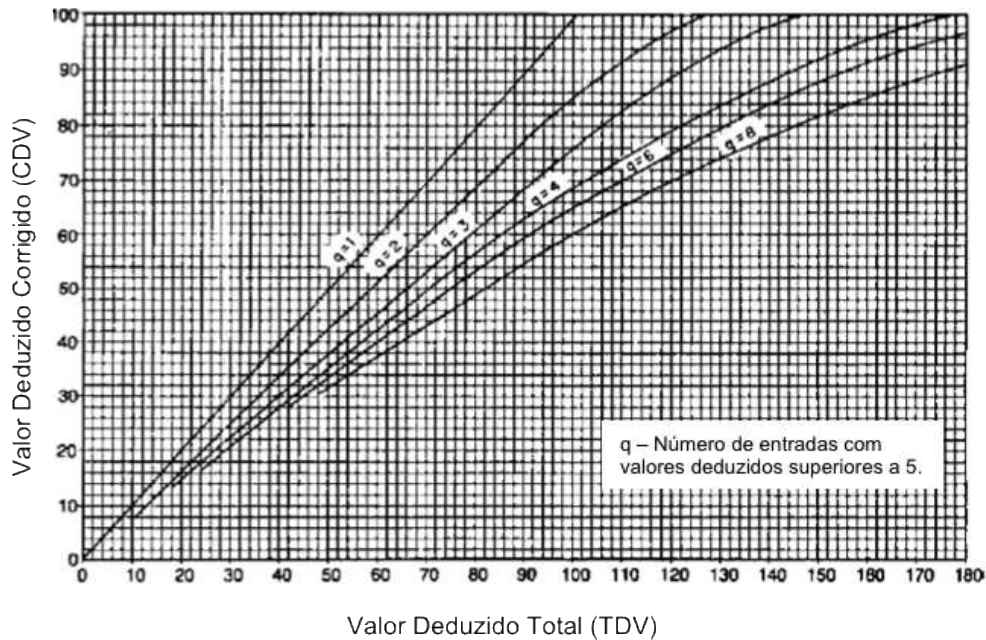
em terminologia anglo-saxónica) da laje. Este valor é corrigido consultando o ábaco que relaciona o valor deduzido total (TDV) com o número de patologias que possuem um DV igual ou superior a 5 (q) na laje em análise. O ábaco utilizado pode ser observado na Figura 2.40, sendo apresentado numa escala mais visível no ANEXO II, designado por “Ábaco do valor deduzido corrigido”.

Figura 2.40 – Ábaco para determinação do Valor Deduzido Corrigido

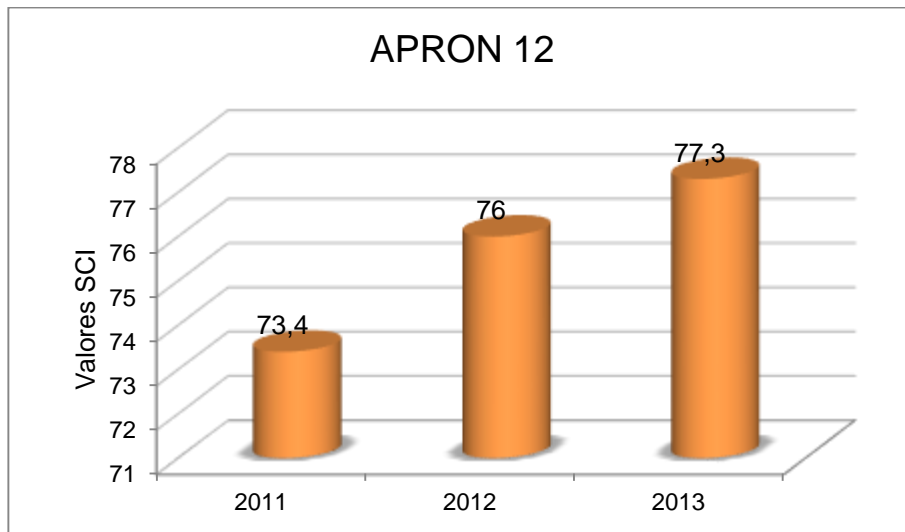
Observa-se para a placa de estacionamento designada por APRON 12 (Figura 3.4) um aumento do valor do índice de condição estrutural ao longo dos três anos em análise. No ano de 2011 a patologia

Figura 3.4 - Evolução dos valores do SCI para o APRON 12

Verifica-se que todos os valores do índice de condição estrutural desta placa de estacionamento são inferiores a 80, valor abaixo do qual se terá de equacionar a reabilitação do pavimento.

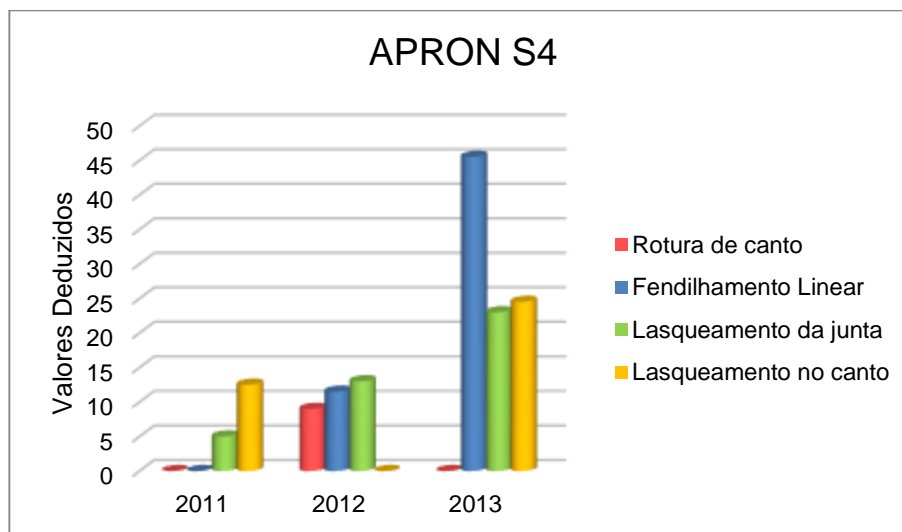
Figura 3.17 - Valores deduzidos das patologias presentes no APRON S4

No ano de 2013 verifica-se uma subida do valor do índice de condição estrutural em relação ao ano de 2012, que pode ficar a dever-se a um registo menos correto das patologias no ano de 2013, uma vez que a rotura de canto não foi registada e esta é uma patologia condicionante na degradação do pavimento.

No que diz respeito à placa de estacionamento designada por APRON S4 (Figura 3.16) verifica-se que existe uma diminuição do valor de SCI entre o ano de 2011 e o ano de 2012, com uma ligeira subida entre o ano de 2012 e o ano de 2013. No ano de 2011 foram contabilizadas apenas duas patologias (lasqueamento da junta e no canto). No ano de 2012 foi registado um aumento do número de patologias presentes no pavimento mantendo-se uma das detetadas no ano de 2011 e surgindo novas patologias (Figura 3.17).
