Estratégias comuns de reabilitação de edifícios habitacionais

6 casos de estudo premiados pelo PNRU e pelo PNTP

Dissertação para obtenção do Grau de Mestre em

Arquitectura

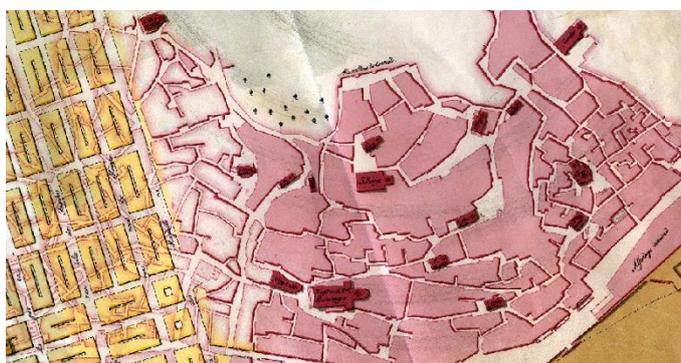
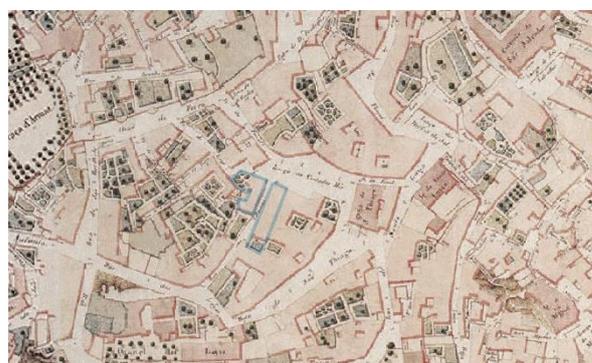
Figura 2 - Plantas de Carlos Mardel (1750) e Filipe Folque (1856/58)

O edifício é adaptado da construção inicial (de uso desconhecido) para palácio no século XVII, no entanto, já no século XX, é ocupado por duas escolas municipais, encontrando-se bastante alterado quando foi adquirido (Valsassina e Aires Mateus 2016). O lote onde está inserido tem uma área de 870 m² e é atravessado pela Rua das Damas, cuja entrada se faz através de um arco de passagem (Figura 3) localizado a eixo da fachada principal e que separa os nº 3 e 4 do Largo do Contador Mor. O edifício já se encontrava referenciado na planta de Carlos Mardel, no entanto os pátios existentes não estavam representados, estes só passam a estar presentes na planta de Filipe Folque, por simplificação do desenho da primeira planta ou por terem sido apenas realizados na reconstrução do século XVIII (Figura 2).

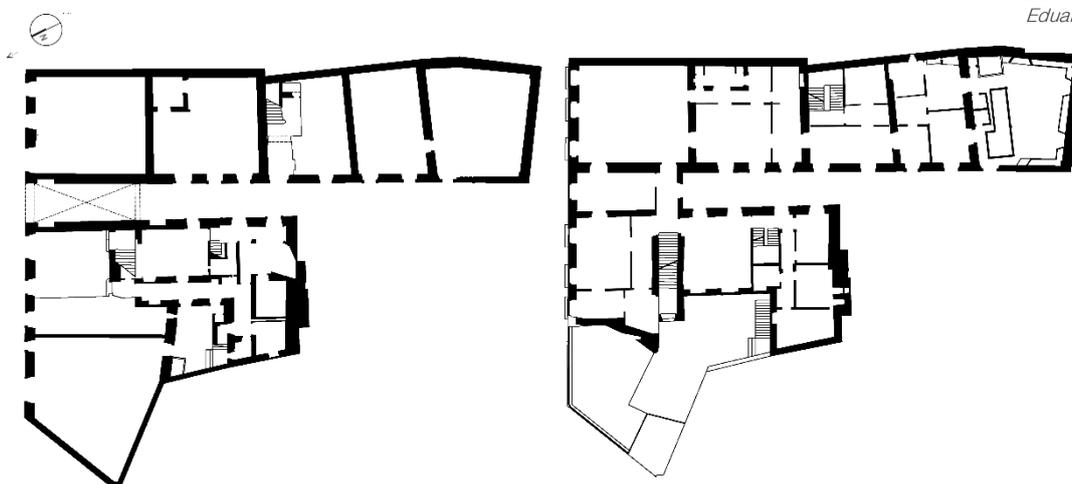
Figura 4 - Reprodução das plantas do piso térreo e piso 1, respectivamente, anteriores ao projecto de reabilitação.

As paredes estruturais interiores dividiam o edifício em 6 fracções que no piso térreo eram independentes e, nos pisos superiores se interligavam, através dos vãos localizados nas paredes estruturais interiores. Os compartimentos interiores organizavam-se maioritariamente em torno de um corredor central, virando-se ou para as fachadas principais e ou para as paredes empena. O edifício era também constituído por dois pátios: um com 28m² no piso térreo do corpo norte e outro com 86 m² no primeiro andar do corpo sul (Figura 5).

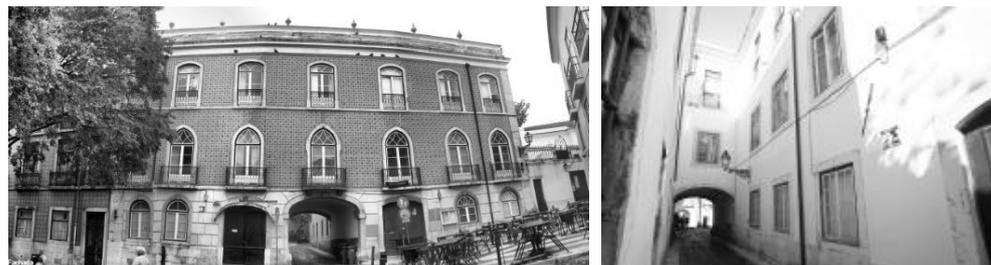
Figura 7 - Fachada principal e fachada tardez. Fonte: Dossier PNRU

Na fachada principal (Figura 7) os vãos eram de sacada no segundo e terceiro pisos e de peito no primeiro. O segundo piso era considerado o andar nobre e por isso o mais cuidado. Neste, as cantarias que limitavam os vãos eram em arco quebrado com elementos decorativos e as janelas de sacada apresentavam varandas de bacia de pedra e gradeamentos trabalhados em ferro forjado com formas geométricas (Câmara Municipal 2010). No piso térreo e no último piso as cantarias apresentavam verga interior curva em arco abatido, à excepção das que guarneciam os vãos das duas extremidades do piso térreo, que apresentavam moldura superior em arco de volta perfeita. O arco da Rua das Damas era de volta abatida com base, capitel e pedra de fecho em cantaria (Silva, et al. 2010).

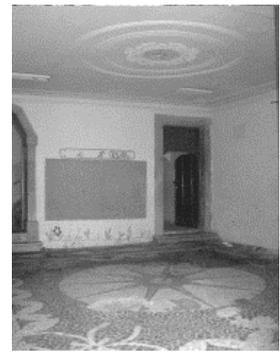
Figura 8 - Átrio entrada principal. Dossier: PNRU

No átrio de entrada (Figura 8), o arco que faz a transição para as escadas e os seus pilares eram de cantaria. Os degraus localizados sob o arco e as escadas de acesso ao primeiro andar eram também de pedra, estas últimas com rodapés de azulejo (Figura 9). Ambos os pátios exteriores apresentavam lambrins de azulejos (Figura 17) com motivos fitomórficos (jarrões, cestas, etc.) (Silva, et al. 2010).

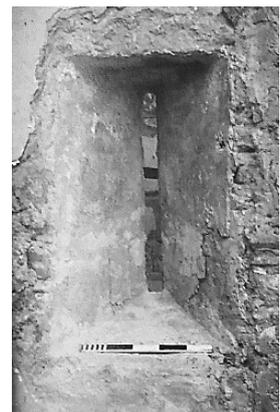
Figura 10 - Janela de Voamento. Fonte: Dossier PNRU

Durante o projecto de reabilitação foram encontrados vários vestígios arqueológicos (Figura 11) através da picagem integral de todas as paredes estruturais do edifício, internas e externas: 3 portais de estilo manuelino de “cariz popular bastante sóbrio e contido” realizados em mármore branco (Figura 12); 3 vãos de porta moldurados por tijolos de época posterior à dos portais manuelinos (Figura 15); uma janela de voamento (Figura 10) (Quinteira 2009).

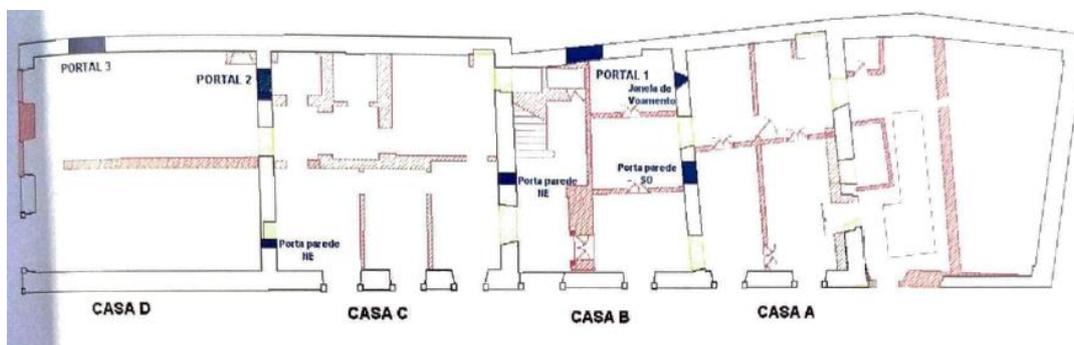
Figura 11 - Planta do RC da ala sul com a localização dos achados arqueológicos. fonte: parecer técnico referente a portais manuelinos e outros elementos arquitectónicos detectados na obra de reabilitação do edifício urbano sito no largo do contador Mor nº 3 e 4. Fonte: Catarina Quinteira

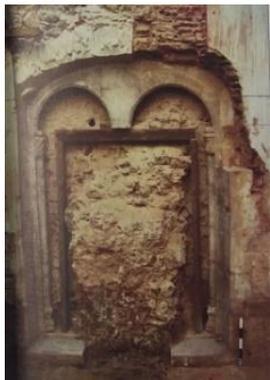
Figura 12 - Portal Manuelino.
Fonte: Catarina Quinteira

Os portais estavam parcialmente destruídos devido à acção do tempo e das várias fases de ocupação do edifício. A cisterna encontrava-se já bastante descaracterizada e apresentava danos irreversíveis: uma lareira, dois nichos na paredes e múltiplos roços para colocação de cabos eléctricos e manilhas de gás (Quinteira 2009).

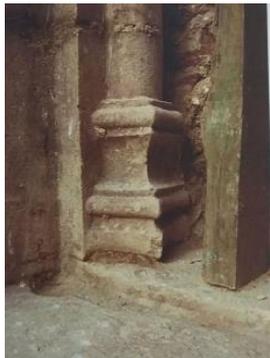
Figura 13 - Cisterna. Fonte:
Catarina Quinteira

Na ala norte existia ainda uma cisterna (Figura 13) que se supõe ser da construção do século XIX. Esta possuía cobertura em abobada de volta perfeita realizada em tijolos com padrão de travamento alternado entre disposição horizontal regular e quadrados concêntricos. As paredes eram de alvenaria de pedra com cerâmica, ligada por argamassa de areia e cal (Quinteira 2009).

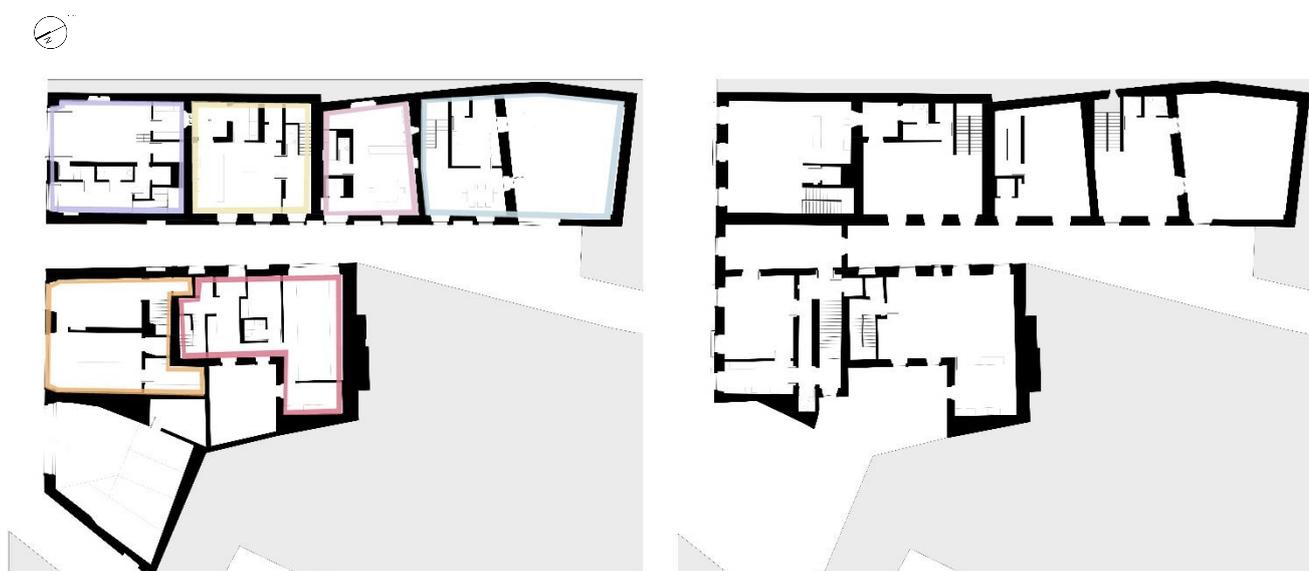
Figura 16 - Plantas RC e piso 1 do projecto de reabilitação

As fracções são de tipologias habitacionais T2 a T5 e apresentam, cada uma, estacionamento individual. Apenas o estacionamento de duas das fracções (C e D) é exterior e comum às mesmas. O acesso aos fogos é realizado através das portas principais de cada fracção, localizadas no Largo do Contador-Mor e na Rua das Damas. As fracções que apresentam estacionamento individual, podem também ser acedidas pelo mesmo. A cisterna, que se encontrava bastante degradada, foi eliminada dando lugar à garagem exterior e comum às fracções C e D.

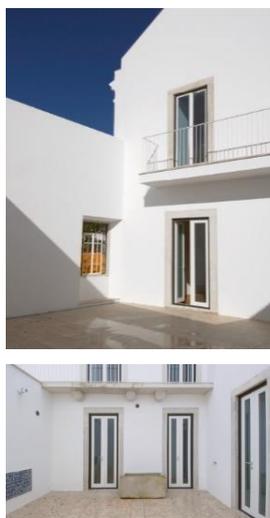
Figura 17 - Pátios existentes fracções A e E, respectivamente. Fonte: Dossier PNRU

Os dois pátios, nas fracções F (RC) e A (1º Piso) foram mantidos (Figura 17) e foram acrescentados dois de menores dimensões: um na fracção C (RC) e outro na fracção A (RC), aumentando a entrada de luz natural no interior das respectivas fracções habitacionais. A fracção D tira também partido do pátio da casa C e a ligação ao mesmo é realizada através do portal manuelino recuperado e que é comum às duas.

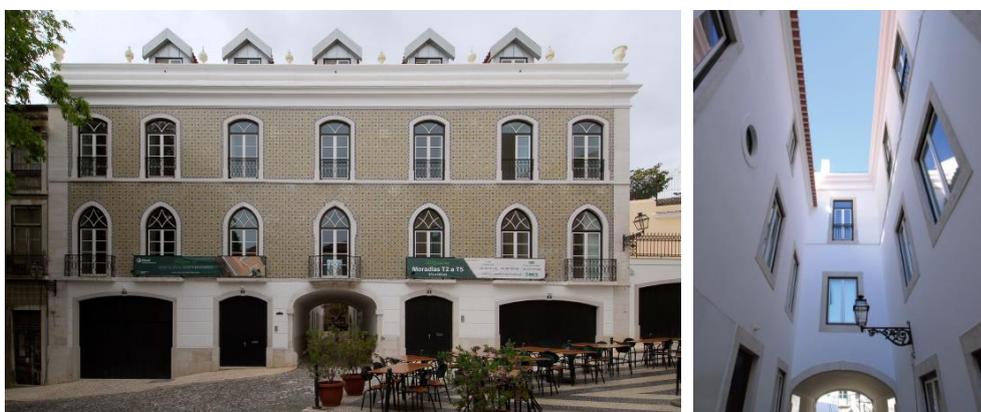
Figura 18 - Fachada principal e da Rua das Damas. Fonte: Dossier PNRU

A cércea original foi mantida, mantendo também o beirado pré-existente e foram introduzidas trapeiras na cobertura: cinco no corpo voltado para o Largo, sete no corpo sul e quatro no corpo norte da Rua das Damas. Todas as trapeiras foram desenhadas alinhadas com a métrica dos vãos de janela existentes. Tanto na fachada principal, do Largo do Contador Mor, como nas fachadas da Rua das Damas foram transformados vãos de janela/porta em portões de acesso às garagens: três na fachada principal, um na fachada da ala sul e outro na fachada da ala norte da Rua das Damas.

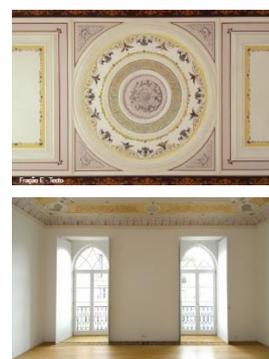
Figura 19 - Tectos recuperados. Fonte: Dossier PNRU

O número de pisos, as paredes exteriores e grande parte das paredes interiores estruturais de alvenaria (que actualmente tem apenas a função de separação das fracções habitacionais) foram mantidos, no entanto, a maioria dos pavimentos e todas as paredes interiores secundárias foram demolidos (Sampaio 2010). As paredes interiores divisórias originais (estrutura de gaiola pombalina) foram substituídas por paredes de alvenaria de tijolo furado e os tectos com valor patrimonial foram mantidos e recuperados (Figura 19).

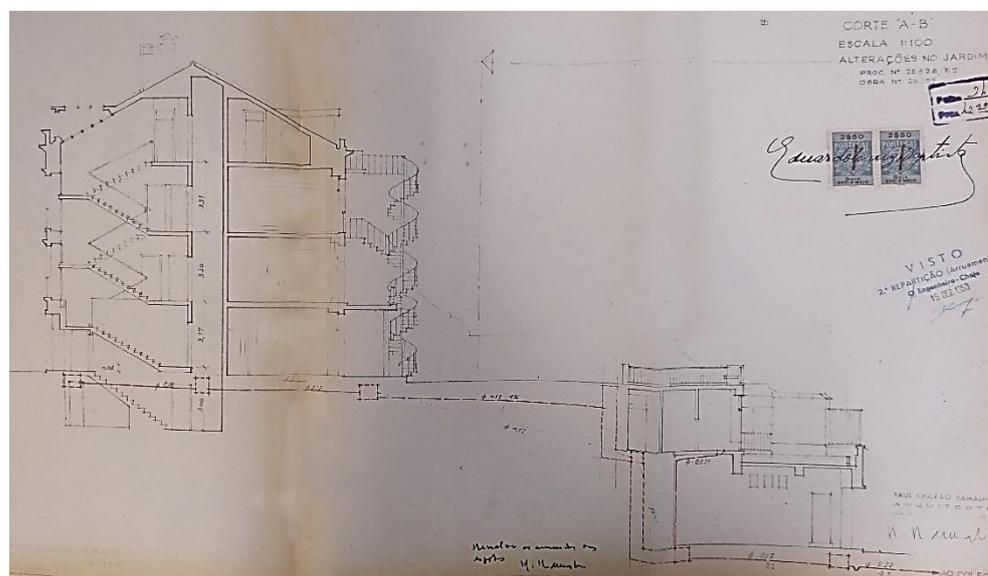
Figura 25 - Corte transversal da intervenção de 1950. Fonte: Arquivo Municipal

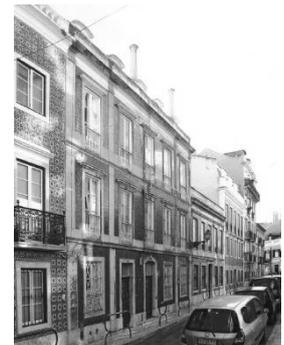
Figura 26 - Fachada Principal. Fonte: Filipe Mónica

Os vãos da fachada principal, emoldurados por cantaria, eram de peito no piso térreo e de sacada nos restantes pisos e eram constituídos por vidros de folha dupla e caixilharia de madeira pintada a branco com quadrícula. Os vãos apresentam guardas de ferro trabalhadas também pintadas a branco (Figura 26). Na fachada tardoz todos os vãos eram de sacada em arco de volta perfeita, com bandeira: os do piso térreo de folha tripla e os restantes de folha dupla. A ligação a tardoz entre os vários pisos e o jardim era realizada através de umas escadas em espiral de ferro (Figura 33).

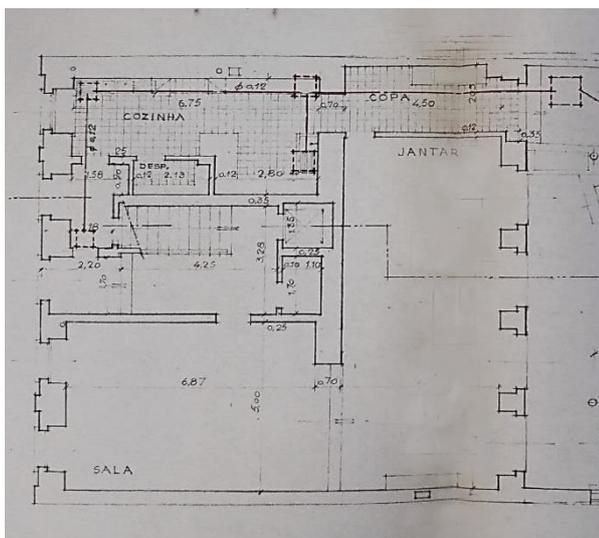
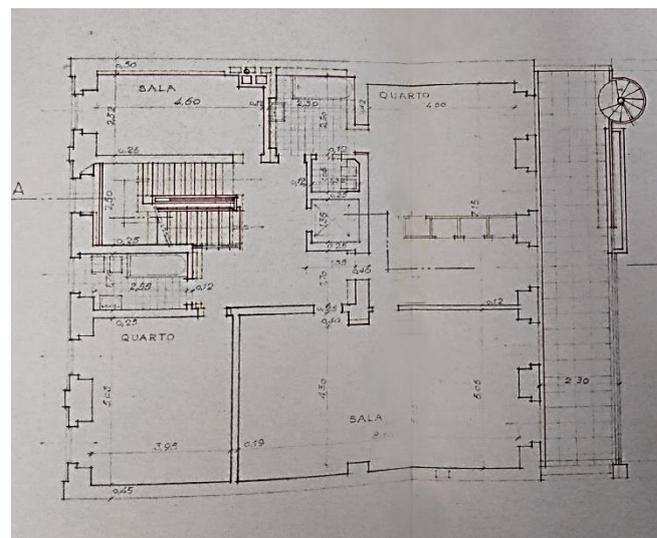
Figura 27 - Plantas do edifício principal da intervenção 1950 do RC e 1ºAndar, respectivamente. Fonte: Arquivo Municipal

No edifício principal, o núcleo de escadas era de lanços sobrepostos e patamar intermédio, e localizava-se ao centro da fachada norte, ligeiramente a nascente. No piso -1 localizavam-se os espaços de apoio (garrafeira e a zona de aquecimentos) e no piso térreo as zonas comuns (sala de estar e cozinha viradas a norte e sala jantar e copa ao longo de toda a fachada sul). Neste piso a distribuição era realizada de através dos próprios compartimentos. No 2º e 3º piso localizavam-se os quartos e pequenas salas de estar ou de estudo que se distribuíam através do pequeno vestíbulo junto ao núcleo de acessos verticais. Por fim, os arrumos e as zonas de rouparia estavam localizados no último piso, em águas-furtadas.

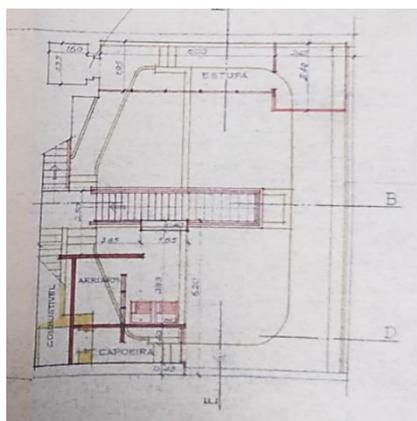
Figura 30 - Planta do piso -1, do corpo a sul.
Fonte: Arquivo Municipal

A implantação do edifício localizado a sul do lote correspondia apenas à garagem (com dois lugares de estacionamento), localizada no piso -2 relativamente ao edifício principal. Neste corpo, no piso -1 localizava-se a capoeira, o lavadouro, uma IS de apoio, os arrumos e o depósito de combustível (Figura 30). Usufruíu ainda de um pequeno terraço virado a sul localizado sobre o telhado da garagem (Figura 28). As escadas que faziam a ligação entre os vários níveis localizavam-se junto ao muro de fundo e inflectiam, ao centro, num ângulo de 90º para dar acesso à Rua Eduardo Coelho e à garagem.

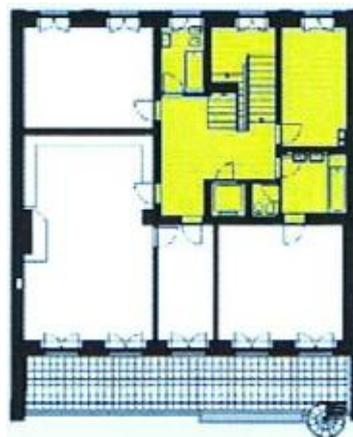
Figura 31 - Núcleo de betão armado (a amarelo) realizado na intervenção 1950.
Fonte: Filipe Mónica

Na intervenção dos anos 50, nas zonas das paredes interiores onde foram abertos vãos, foram introduzidas vigas de reforço metálicas. Para além disso, todo o quadrante nordeste (cerca de ¼ do edifício (Figura 31)) passou a ser constituído em estrutura de betão armado (escadas e átrios de acesso, elevador, zonas húmidas do edifício), bem como o edifício anexo do corpo sul. O desnível de 2 metros entre os dois níveis do jardim era vencido por um muro de suporte de terras, alinhado com o muro de fundo da garagem. Os muros periféricos da garagem aparentavam ser de pedra argamassada com vigas de betão armado a vencerem o vão da cobertura e a suportarem lajes também de betão armado (Vilar e Vitorino 2012).

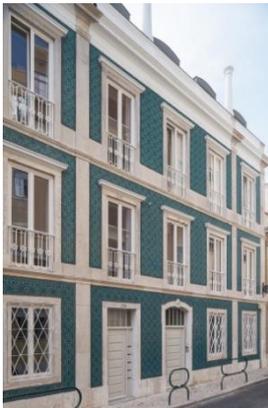
Figura 35 - Fachada Principal.
Fonte: Filipe Mónica

- Manutenção e recuperação das principais características exteriores do edifício principal: volumetria, nº pisos, composição e materiais de revestimento das fachadas (Figura 35 e Figura 36);

A fachada norte é mantida no seu estado inicial (Figura 35), tendo sido totalmente recuperada e os azulejos reparados ou substituídos, quando apresentavam danos maiores. A fachada sul do anexo também mantêm o seu revestimento em reboco, mas as caixilharias são substituídas por outras de alumínio anodizado à cor natural. Como foi acrescentada uma nova garagem foi necessário realizar a sua abertura para o exterior. Os portões de fole foram substituídos por portões seccionados de alumínio lacado de cor branca, “modelo já aplicado na mesma rua” (F. Mónica 2011).

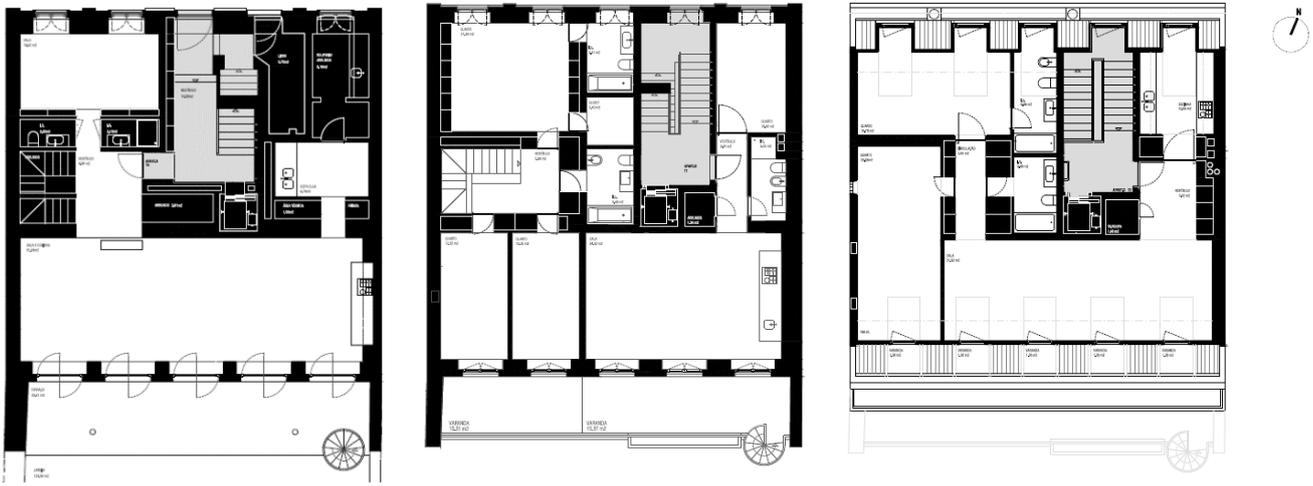
Figura 37 - Plantas do projecto de reabilitação dos pisos 0, 1 e 3, respectivamente. Fonte: Dossier PNRU

O edifício principal é constituído por 4 fracções, uma por piso: 1 dúplex (piso térreo + 1º piso), 1 T1 (1º piso), 1 T3 (2º piso) e 1 T2 (3º piso). Todos os apartamentos organizam-se em torno do núcleo de escadas e de elevador, tendo assim uma configuração em “U”. Junto ao núcleo de circulação comum localizam-se às áreas técnicas, libertando as fachadas para os espaços habitáveis (salas e quartos). O piso -1 do edifício principal foi dividido em 4 arrecadações, 1 para cada um dos apartamentos deste edifício.

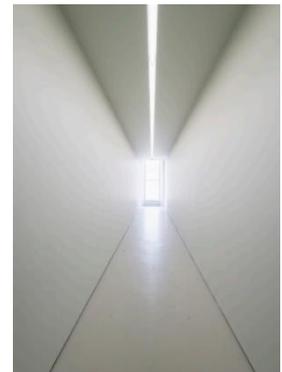
Figura 38 - Túnel de ligação. Fonte: Filipe Mónica

De forma a conseguir transformar um edifício de habitação unifamiliar num edifício de habitação colectiva, foi também necessário encerrar o núcleo de escadas e do elevador existentes e criar um túnel de ligação entre a garagem e o edifício principal (Figura 38), permitindo a melhor utilização da garagem por todos os habitantes e a preservação do jardim. Estes espaços funcionam assim como a espinha dorsal de todo o conjunto, definindo os espaços de circulação e de distribuição comum.

No lado sul do lote, tanto a nova garagem como o túnel de ligação são também realizados em betão armado. Foram realizados todos os reforços necessários à transformação dos anexos em espaço habitável: estruturais, acústicos e térmicos (F. Mónica 2010).

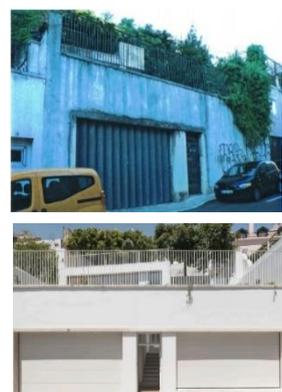
Figura 39 - Garagens (Antes e Depois). Fonte: Filipe Mónica

Antes do projecto de reabilitação existia apenas uma garagem, no lado poente do anexo. No entanto, com o aumento do número de fracções habitacionais foi necessário aumentar também o número de lugares de estacionamento, existindo actualmente 1 lugar para cada um dos apartamentos do edifício principal (um total de 4 lugares de estacionamento). Foi então realizada uma nova garagem junto à existente, tendo sido necessária a adição de um novo portão (Figura 39).

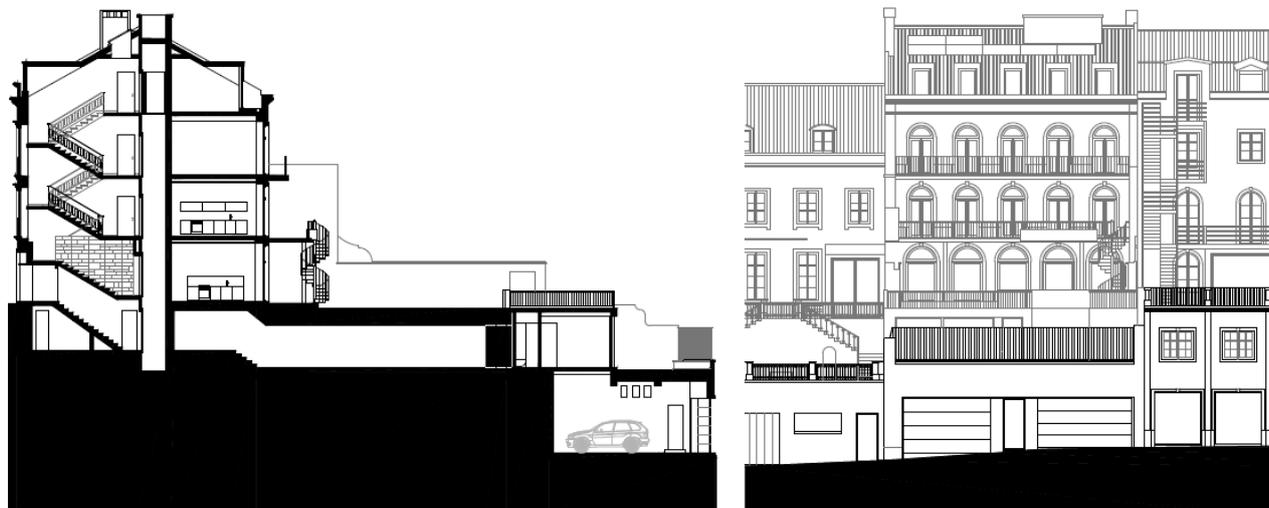
Figura 40 - Corte transversal e alçado tardoz, respectivamente, do projecto de reabilitação. Fonte: Dossier PNRU

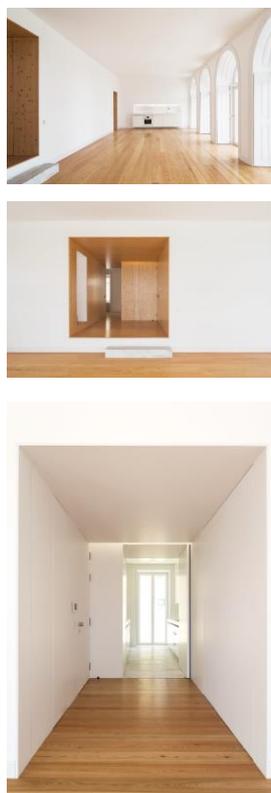
Figura 41 - Interiores. Fonte: Filipe Mónica

Os pavimentos da escada principal e dos átrios existentes (de madeira maciça e pedra (Figura 44)) foram recuperados e os restantes são totalmente novos (Figura 41): nas zonas comuns são de soalho de madeira maciça de riga, nas cozinhas e IS de mármore branco e nos espaços de distribuição nos pisos térreos foram pintados sobre o betão afagado. Na cobertura foi colocado um novo revestimento de telha cerâmica tipo Marselha. As trapeiras foram recuperadas e revestidas em chapa de zinco, “devido às suas características formais e construtivas ligeiras” (F. Mónica 2010).

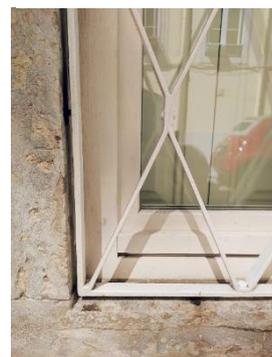
Figura 43 - Pormenor vãos exteriores fachada norte

As portas exteriores e as portadas foram mantidas e recuperadas e mantêm também a sua pintura a branco, no entanto, as portas interiores são maioritariamente novas. As caixilharias foram substituídas, mas mantiveram-se de madeira pintada a branco. Os vidros são agora duplos com sistema oscilo batente e pivotante (F. Mónica 2016). Na fachada principal as guardas metálicas, as cantarias e a platibanda foram também, sempre que possível, recuperadas.

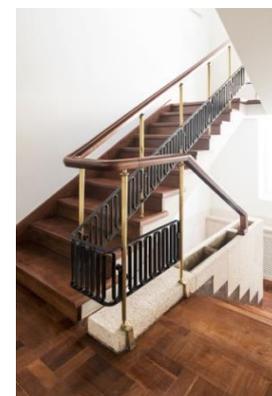
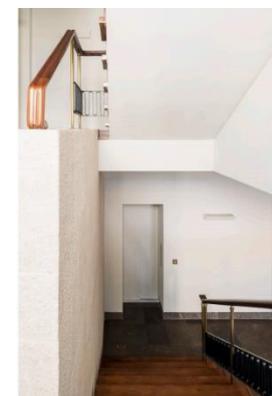
Figura 44 - Núcleo de escadas principais. Fonte: Filipe Mónica

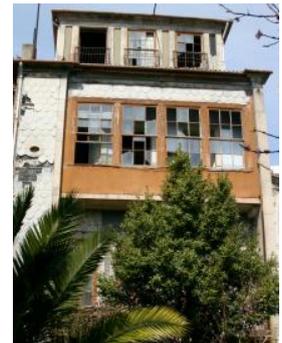
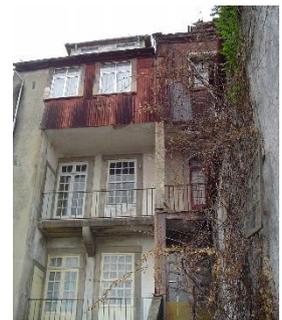
Figura 48 - Fachadas tardoz nº 432 e nº 430, respectivamente

As fachadas principais eram revestidas a azulejo, excepto o revestimento do último piso do nº430 que se encontrava rebocado e pintado a branco. As paredes da fachada tardoz (Figura 48) eram rebocadas e, no último piso, revestidas com soletos de ardósia (nº432) ou com chapa zincada ondulada (nº430). Também a parede de empena exposta do nº 432 era revestida com soletos de ardósia.

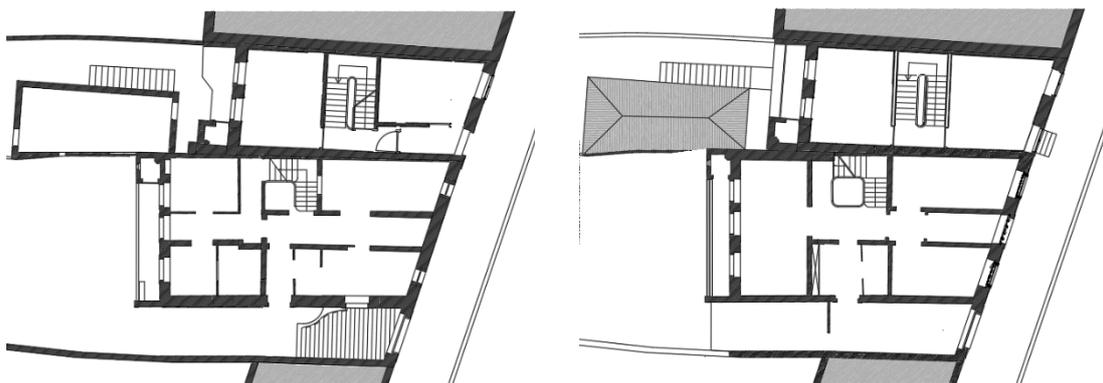
Figura 49 - Plantas originais RC e piso 1 nº 430 e cave semienterrada e RC nº 432. Fonte: César Machado

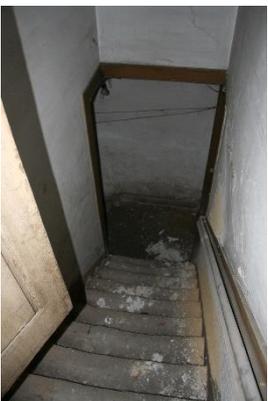
Figura 51 - Escadas de acesso à cave semienterrada. Fonte: César Machado

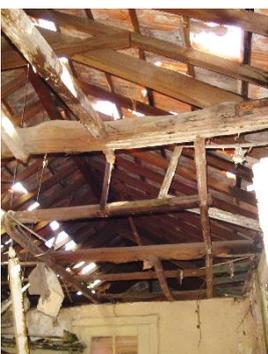
Figura 53 - Estrutura da cobertura. Fonte: César Machado

Construtivamente, as paredes das fachadas eram de alvenaria de granito e as paredes interiores de compartimentação e da caixa de escadas de tabique, simples ou reforçado. Os pavimentos eram compostos por vigamentos de madeira, os tectos realizados por uma estrutura de ripado sob os vigamentos (Figura 52) e a cobertura também apresentava estrutura de madeira (Figura 53). As varandas apresentavam bacias de granito. As claraboias eram constituídas por peças de madeira curvadas revestidas por um tabuado sobre o qual estava pregado o fasquiado, para apoio das argamassas. As portas de entrada, as portadas e as caixilharias eram de madeira. As portas interiores eram também de madeira e algumas trabalhadas e com bandeiras de vidro (Figura 55).

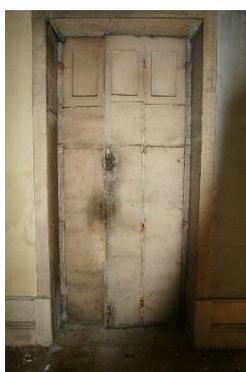
Figura 58 - Vãos de sacada emoldurados por contaria com portadas de madeira degradadas. Fonte: César Machado

As fachadas principais apresentavam-se num estado de conservação razoável, sendo possível a sua preservação e recuperação. As portadas exteriores encontravam-se num elevado estado de degradação e as portas e portadas interiores em melhores condições, no entanto algumas já tinham sido eliminadas e outras encontravam-se empenadas e com destacamentos da pintura.

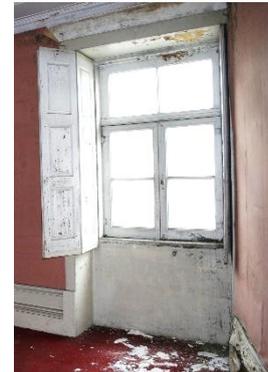
Figura 55 - Molduras dos vãos interiores trabalhadas do nº 432 e portadas em madeira do nº 430, respectivamente. Fonte: César Machado

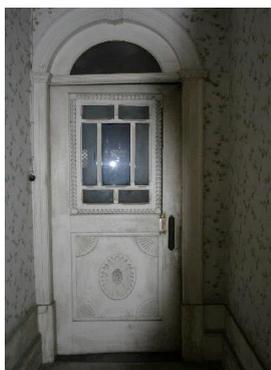
Figura 63 - Vão de porta interior de madeira e vidro. Fonte: César Machado

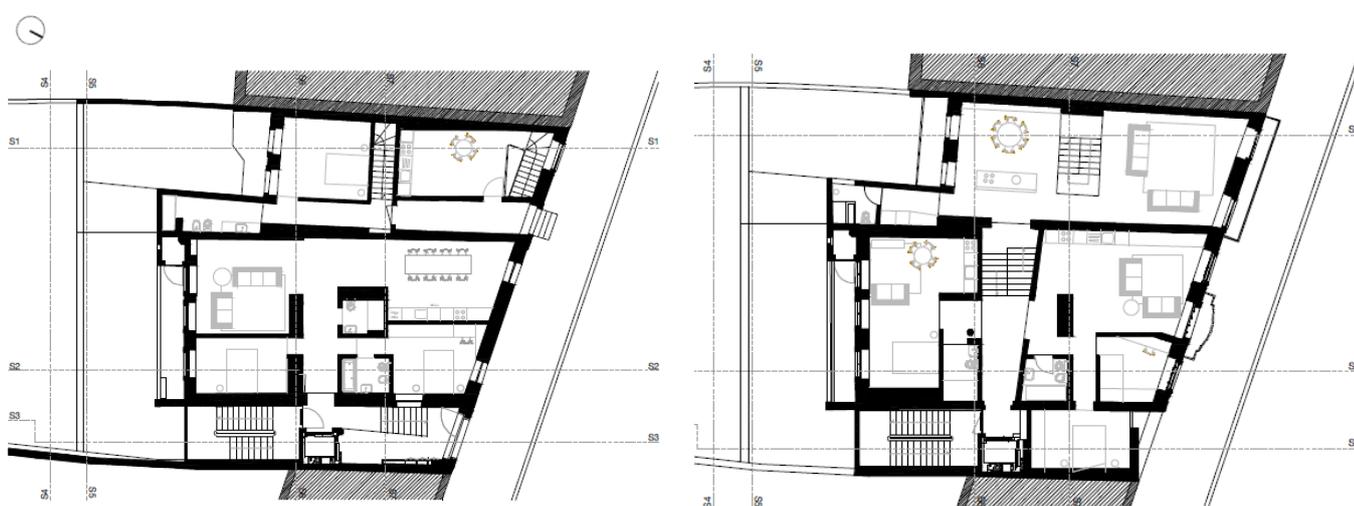
Figura 65 - Plantas do projecto do piso 0 e piso 2 (edifício 430) e piso -1 e piso 1 (edifício 432). Fonte: César Machado

O edifício nº 430 apresenta quatro fracções habitacionais: 2 duplex T1 (pisos -1 e 0), 1 T2 (piso 1) e 1 duplex T2 (pisos 2 e 3). Já o edifício nº 432 apresenta seis fracções: 1 T2 (piso 0), 1 T0 e 1 T1 (piso 1 e 2), 1 T3 (3º piso). Para tal, a compartimentação e espacialidade interiores foram alteradas e as escadas originais de acesso aos pisos superiores, de ambos os edifícios, demolidas.

constituídos por dois apartamentos duplex de tipologia T1: um virado a norte e outro a sul. Estes apartamentos são os únicos que podem ser acedidos pela entrada principal e original deste edifício. No duplex a sul, o quarto localiza-se no piso superior e as zonas sociais no piso inferior, usufruindo do pátio existente. O piso semienterrado é acedido por uma escadas de tiro novas localizadas a meio da parede de empena e transversalmente a esta. Pelo contrário, no duplex virado a norte o quarto localiza-se no piso inferior semienterrado e a sala no piso 0. Aqui, o piso semienterrado é acedido por umas escadas de tiro, também novas, localizadas junto à parede da fachada principal.

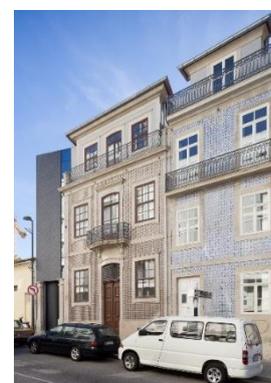
Figura 66 - Fachadas principais recuperadas e novo volume de acessos. Fonte: César Machado

De forma a transformar os edifícios num único conjunto edificado, foi acrescentado um novo volume lateral que acolhe os acessos verticais. A entrada para todas as fracções do edifício nº 432 é realizada a partir do novo volume e o acesso ao nº 430 é realizado ou pela entrada principal (pisos -1 e RC) ou pelas escadas localizadas no piso 1 do edifício nº 432 (pisos 1 e 2). Estas fazem a ligação para piso 1 do edifício 430 (pelo lanço descendente) e para o piso 2 do nº 430 (pelo lanço ascendente) (Figura 67).

Como já foi referido, estruturalmente, o edifício encontrava-se num estado de degradação bastante elevado. Foi possível manter as paredes exteriores de granito, no entanto, a estrutura dos pavimentos foi alterada, sendo agora constituída por lajes aligeiradas. O novo volume de acessos é realizado em estrutura de betão.

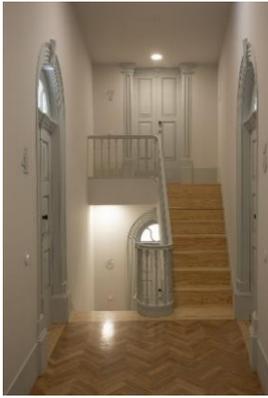
Figura 67 - Escadas nº 432 que fazem agora a ligação entre o piso 1 do 432 e os pisos 1 e, 2 do edifício nº 430. Fonte: César Machado

O piso 1 é constituído por um único apartamento T2 que apresenta os quartos a norte e as zonas sociais a sul este piso é acedido pelo lanço descendente das novas escadas do piso 1 do edifício nº 432 (Figura 67). Finalmente, os dois últimos pisos são constituídos por um duplex T2 com as zonas comuns no piso inferior e as zonas privadas no último piso. Esta fracção é acedida pelo lanço ascendente das escadas do piso 1 do nº 432.

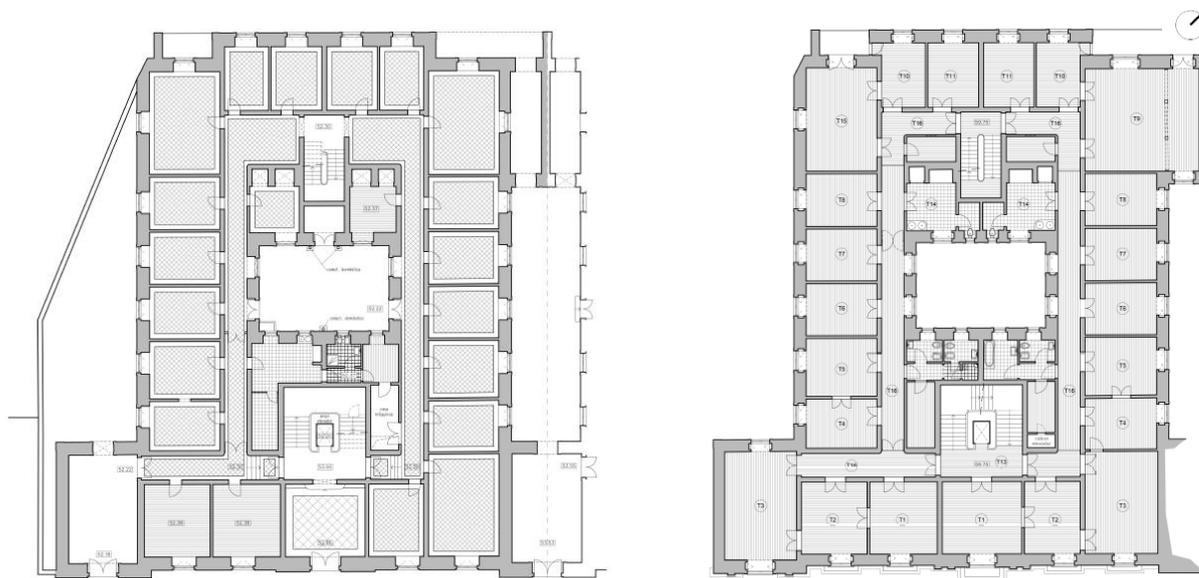
Figura 72 - Plantas originais do RC e piso 1 do nº 94 (mesma organização interior nos 3 edifícios). Fonte: Coporgest

Os acessos aos pisos superiores eram realizados a partir de 2 núcleos de escadas: um junto à fachada principal (escadas de lanços sobrepostos e patamar intermédio + elevador central), que se acedia a partir do átrio de entrada principal; outro, de serviço, a tardoz (escadas lanços sobrepostos e patamar intermédio).

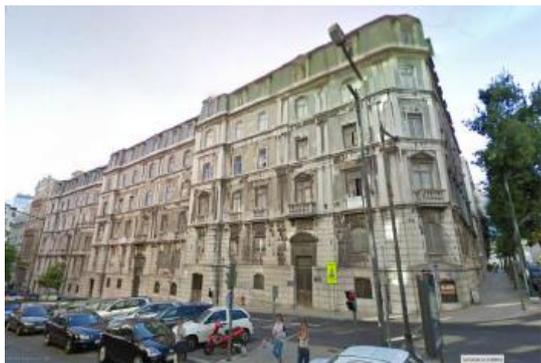
Figura 73 - Fachada principal dos três edifícios voltadas para a Av. Duque de Loulé, números 86, 90 e 94 da direita para a esquerda. Fonte: Coporgest

As fachadas principais (Figura 73) eram forradas a cantaria no embasamento e rebocadas nos pisos superiores e as tardoz eram de menor qualidade, rebocadas e com alguns pormenores em cantaria. A separação entre os pisos era realizada através de frisos de cantaria. Tanto as paredes interiores estruturais como as divisórias eram rebocadas e estucadas e não apresentavam motivos decorativos. O piso amansardado estava revestido por uma material cerâmico em tons esverdeados (J. Appleton 2013).

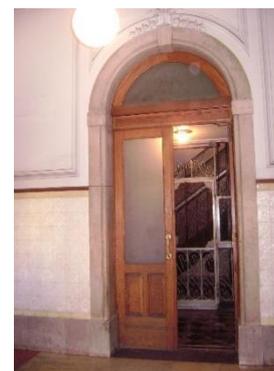
Figura 76 - Vão de separação átrio entrada e caixa de escadas. Fonte: Coporgest

No vestibulo de entrada de cada edifício os tectos também apresentavam decorações, os lambris eram revestidos a azulejos da época e prolongavam-se para as paredes da caixa de escadas (J. Appleton 2013). A parede que dividia a zona do vestibulo da caixa de escadas apresentava um arco de volta perfeita em cantaria com uma porta de madeira de duas folhas e bandeira em vidro (Figura 76). A caixa de elevador era protegida por uma grelha metálica trabalhada e apresentava uma claraboia com um vitral.

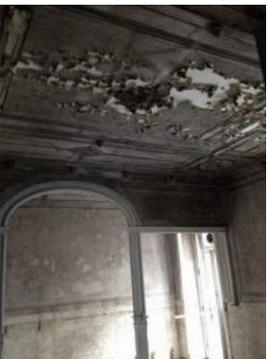
Figura 80 - Deterioração de revestimento de tecto provocada por infiltrações através da zona demolida de telhado. Fonte: A2P

Os pavimentos já tinham sofrido alterações em grande parte das divisões. Foram removidos os encabeirados e realizadas diversas aberturas no soalho. Os tectos apresentavam-se com a maioria dos estuques e elementos decorativos demolidos ou danificados (Figura 80), uma vez que, devido à ausência de cobertura, ficaram expostos aos agentes climáticos, levando a que os elementos em madeira também se encontrassem num estado de podridão avançada e irreversível. Esta exposição foi agravada pela remoção de muitos dos vidros. Muitos dos estuques decorativos tinham sido danificados pelos rasgos e aberturas realizados para o atravessamento de perfis

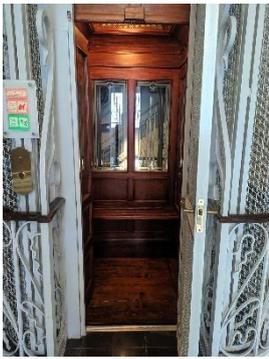
Figura 83 - Réplica do elevador original e grade metálica recuperada

- Manutenção dos elementos interiores ainda existentes: núcleos de escadas originais dos três edifícios e respectivos lambrins de azulejos, escadas de serviço a tardoz do nº 86, saguões centrais existentes, núcleo de acessos verticais (Figura 87 e Figura 90), elevador original (Figura 83), átrios de entrada (Figura 94);

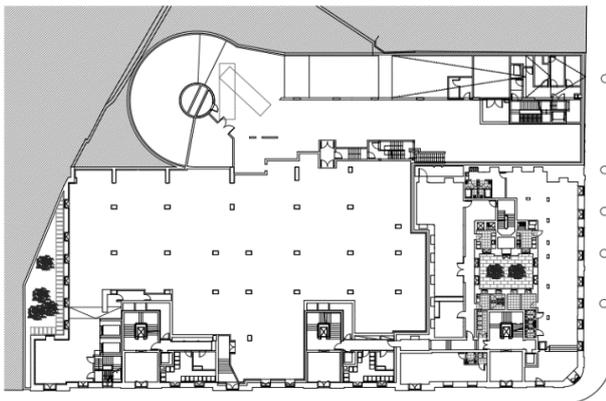
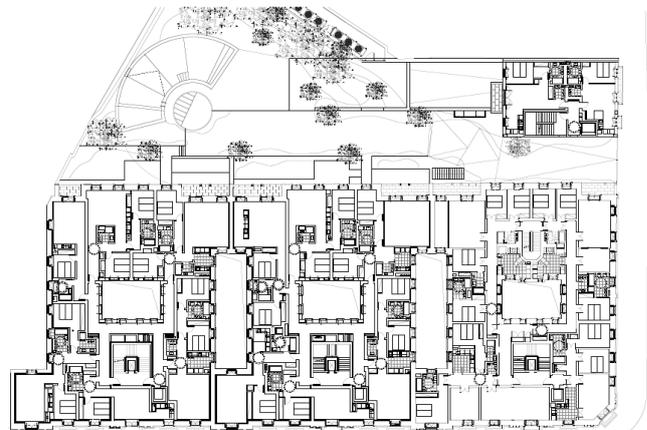
Figura 84 - Plantas pisos 0 e 2, respectivamente após reabilitação. Fonte: Coporgest

A organização interior dos nº 90 e 94 é bastante semelhante. O núcleo de escadas principais foi mantido e prolongado até ao último piso, e as de serviço a tardoz deixam de existir uma vez que já tinham sido demolidas pelo projecto anterior. Em cada piso, as escadas dão acesso a um corredor de distribuição que envolve o núcleo de escadas e o saguão central (Figura 86) e que faz a distribuição para as fracções habitacionais, que se localizam junto às paredes das fachadas e do saguão lateral. No piso 0 localizam-se os espaços comerciais, o piso 1 é constituído por 1 T1, 1 T2 e 1 T3, os pisos 2 a 5 por 2 T1s e 4 T2s, e o último piso, em águas-furtadas, por 1 T0, 1 T1 e 2 T2.

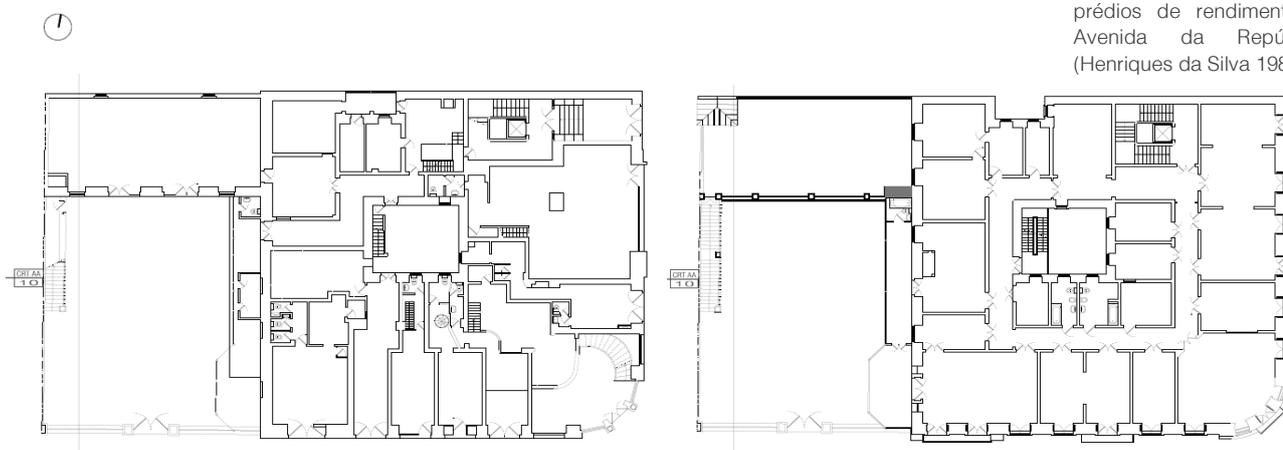
Figura 98 - Plantas originais do RC e piso 2. Fonte: Frederico Valsassina Architectos

O piso térreo era destinado a comércio, sendo constituído por 6 lojas. Os restantes pisos eram constituídos apenas por uma única fracção habitacional [por piso] e os vários compartimentos eram acedidos por um corredor em anel. As salas estavam localizadas ao longo das fachadas nascente, no canto sudoeste e na parede de empena, junto às escadas principais. Em torno do saguão central, ao centro da fachada sul e no canto noroeste estavam localizados os quartos. A cozinha na fachada poente, com acesso directo às marquises (utilizadas como espaços de lavandaria) e, por fim, as casas de banho encontram-se também junto ao saguão.

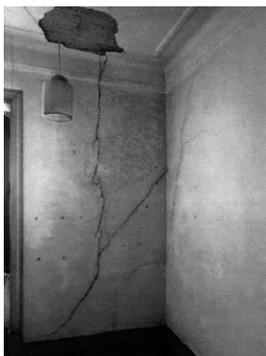
Figura 101 - Fissuração nas paredes de empena e nas transversais a esta.

Em 2010, quando foi adquirido, o edifício encontrava-se, em geral, em bom estado de conservação. Apresentava, no entanto, alguns problemas pontuais: grandes fissuras que atravessavam compartimentos nas paredes e tectos da zona do saguão e no alinhamento da fachada (devido a assentamentos aqui ocorridos) (Figura 101); fissuras na parede de empena do último piso sobre a caixa do elevador (devido às cargas dinâmicas aplicadas pelo elevador); degradação da estrutura da cobertura e dos

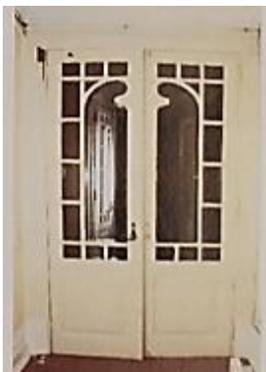
Figura 102 - Porta interior.
Fonte: Valsassina Arquitectos

As portas exteriores de entrada eram trabalhadas em ferro e vidro e as portas e portadas interiores de madeira apresentavam, em alguns dos casos, folhas de vidro com motivos decorativos (Figura 102). Os vãos exteriores eram realizados por caixilharias de madeira com duas folhas de abrir e bandeira.

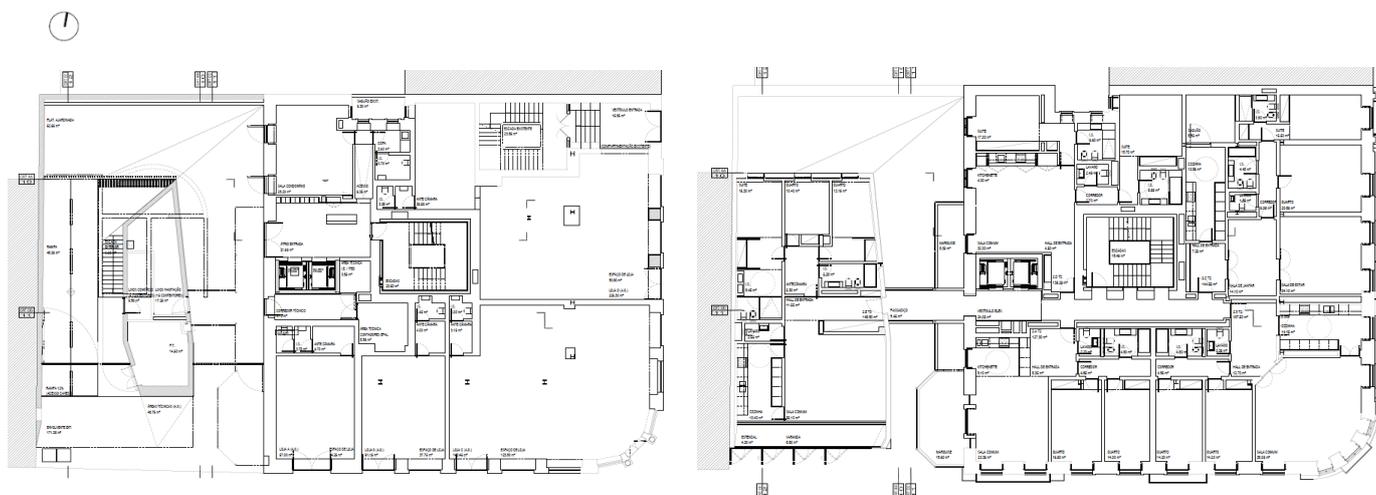
Figura 108 - Plantas do projecto de reabilitação do RC e Piso 2. Fonte: Valsassina Arquitectos

No total, existem actualmente 27 fracções habitacionais: 1 T1, 19 T2 e 2 T3 no edifício reabilitado e 5 T3 no edifício novo, um por piso. Os pisos em cave apresentam um total de 32 lugares de estacionamento (Valsassina 2012).

As escadas originais foram apenas mantidas e recuperadas até ao 1º piso. O novo núcleo de escadas localiza-se no interior do saguão central do edifício preexistente e é comum aos dois edifícios. Foram também acrescentados dois elevadores junto à fachada poente. Nos pisos superiores, como já foi explicado, os dois volumes estão ligados por um corpo onde se concentram as passagens horizontais entre os dois lados da intervenção (Figura 109), garantindo a ligação entre a zona de acessos verticais e as fracções do novo volume. O acesso aos pisos em cave, onde se localiza o estacionamento, é realizado a partir de uma escada localizada no novo volume. As escadas originais foram apenas mantidas até ao piso 1.

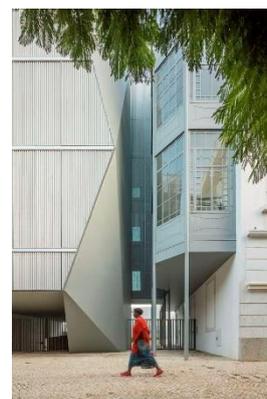
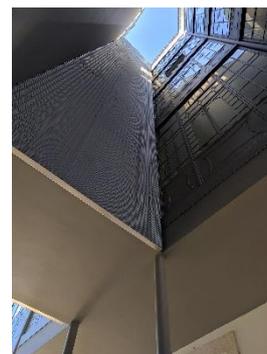
Figura 109 – Pormenor da ligação entre os dois volumes

Tanto o lanternim (Figura 112) do saguão como as marquises (Figura 113), elementos identificados como valores a preservar, foram desmontados, recuperados em estaleiro e recolocados nas suas localizações originais (Baptista Vieira e Vilar 2010). As marquises foram interrompidas para colocação das passagens horizontais que permitem a ligação entre os dois volumes (Figura 109).

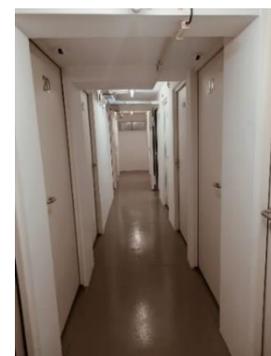
Figura 110 - Arrecadações

Tirando partido do alto pé direito existente no piso 0, foi criado um piso intermédio no edifício original, sobre a sala de condomínio, que acolhe 16 arrecadações de apoio às fracções habitacionais (Figura 110).

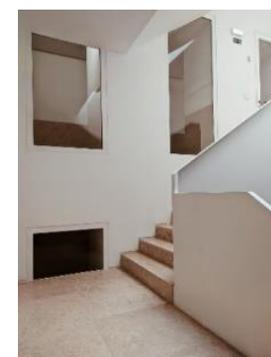
Figura 111 – Novo núcleo de escadas no interior do saguão central

Relativamente ao novo núcleo de acessos verticais (Figura 111), a nova caixa de elevador é realizada com paredes em “U” de betão armado fundadas em mico estacas. As novas escadas são constituídas por degraus de betão de secção “L”, funcionando como vigas em consola. As paredes do saguão foram reforçadas, após remoção do reboco original, com uma lâmina de microbetão com 0,10m de espessura e malha de aço ligada à alvenaria através de elementos metálicos (Baptista Vieira e Vilar 2010).

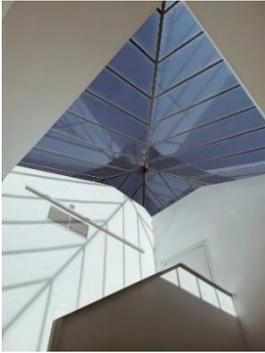
Figura 112 – Lanternim saguão central

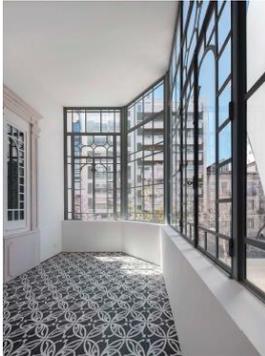
Figura 113 – Marquises. Fonte: FG + SG

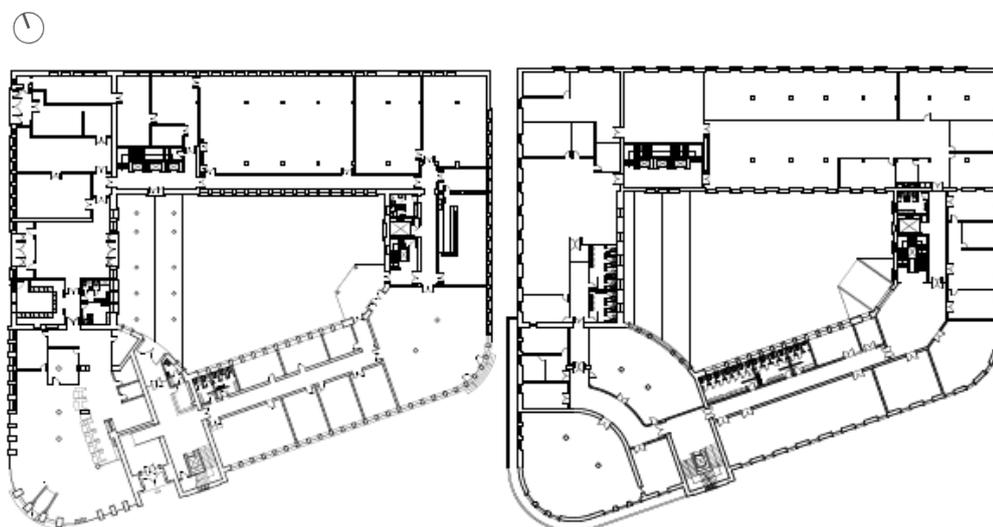
Figura 125 - Plantas RC e Piso 1 (antes da intervenção). Fonte: Aires Mateus

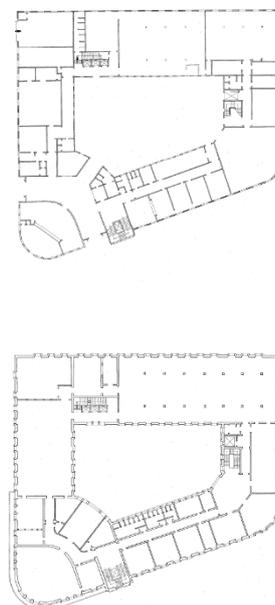
Figura 124 - Plantas RC e Piso 1 (originais). Fonte: Arquivos dos CTT e do Forte de Sacavém

A organização interior foi sendo alterada ao longo dos anos, através de compartimentações ou de aberturas dos vários espaços. O espaço mais intervencionado foi o RC do corpo de gaveto. Estas alterações levaram a que a planta original se fosse desvirtuando e que perdesse a sua organização limpa, simples e organizada inicial (Figura 124).
