INSTITUTO SUPERIOR TÉCNICO  
Universidade Técnica de Lisboa

# REABILITAÇÃO SUSTENTÁVEL: UM ESTUDO NA MOURARIA

## ANÁLISE DE QUATRO TIPOLOGIAS CONSTRUTIVAS

Dissertação para a obtenção do Grau de Mestre em:

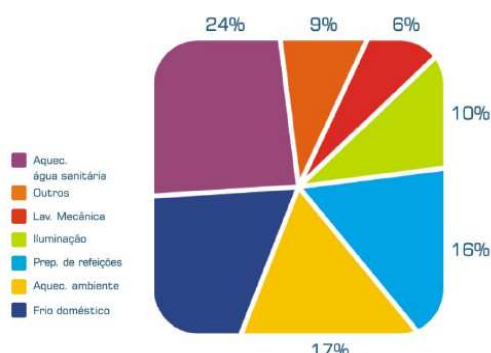
Figura 1.10 – Desagregação do consumo de energia primária associada aos edifícios residenciais (fonte: AA. VV., 2009)

A partir da *Matriz Energética de Lisboa* (AA.VV., 2009) constata-se que os consumos associados ao conforto térmico são 17% do total energético dos edifícios residenciais, e cerca de 4% da energia primária do concelho (Figura 1.10).

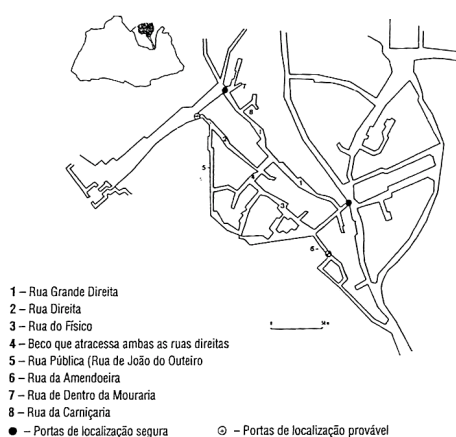
**Figura 2.3** – Vias Internas da Mouraria (fonte: Oliveira e Viana, 1993)

Tanto as mourarias como as judiarias<sup>14</sup> eram fechadas, tendo algumas portas de comunicação para com o exterior. Estas portas eram encerradas durante a noite, competindo aos habitantes a sua abertura e fecho, assim como a vigilância nocturna no seu perímetro (Menezes, 2004). Documentos existentes ao longo do século XV revelam a existência de quatro portas na Mouraria de Lisboa, duas de localização segura e duas de localização provável: a primeira no cruzamento da Rua de Benfica<sup>15</sup> com a Rua Grande Direita<sup>16</sup> era uma das principais saídas em direcção a Norte e à zona agrícola, a segunda próximo do cruzamento da Rua Grande Direita com a Calçada de Santo André que assegurava a ligação ao arrabalde e ao almocovar<sup>17</sup>, e a terceira na Rua da Amendoeira e quarta no início da Rua Direita<sup>18</sup> garantiam o acesso ao centro da cidade.

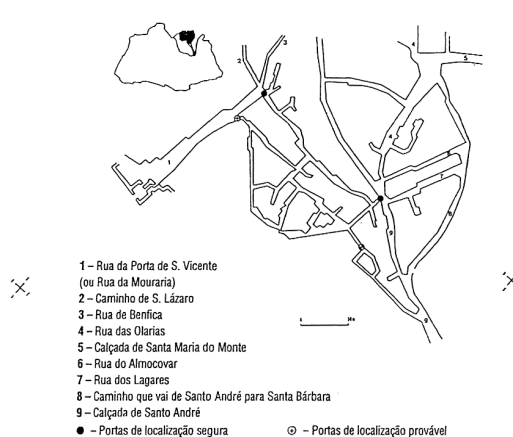
**Figura 2.4** - Vias Externas da Mouraria (fonte: Oliveira e Viana, 1993)

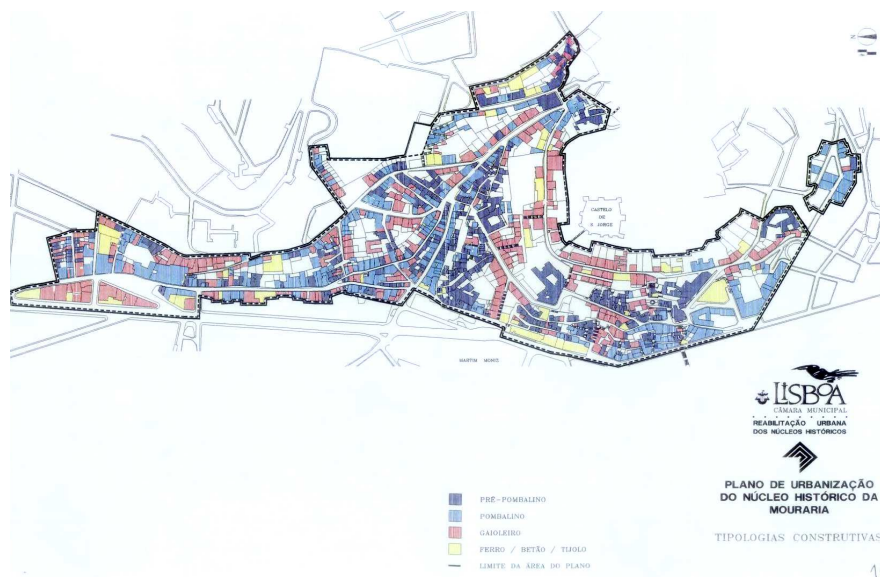
**Figura 2.16** - Tipologias construtivas dos edifícios da Área Crítica da Mouraria  
(fonte: Plano de Urbanização do Núcleo Histórico da Mouraria, 1996)

Através da análise efectuada para o Plano de Urbanização do Núcleo Histórico da Mouraria foram identificadas as épocas construtivas dos edifícios da totalidade da Área Crítica de Recuperação e Reconversão Urbanística da Mouraria, estando de acordo com o esboço histórico atrás referido. Seguidamente será efectuada a caracterização construtiva e espacial das tipologias construtivas existentes no bairro<sup>37</sup>.

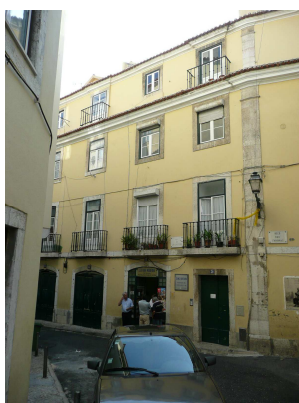
**Figura 2.23** – Rua de S. Cristóvão 31-39, edifício Pombalino com aumento posterior de um piso (fonte: autor, 2009)

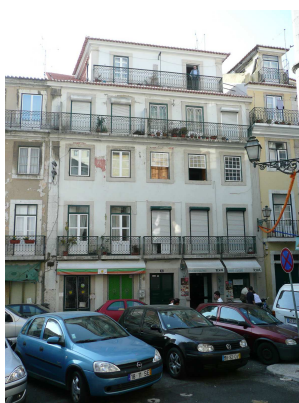
**Figura 2.24**– Rua de S. Cristóvão 11-19, edifício Pombalino com aumento posterior de dois pisos (fonte: autor, 2009)

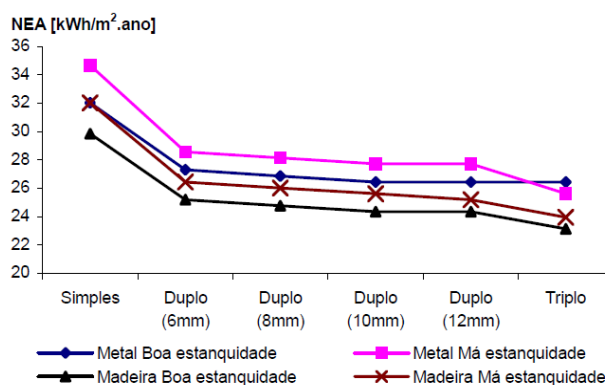
**Figura 2.40** - Avaliação da eficiência energética dos diversos tipos de envidraçados, em função do tipo de caixilharia (fonte: Silva e Almeida, 2003)

Um estudo efectuado por Silva e Almeida (2003) conclui que existe uma redução de cerca de 17% das necessidades de aquecimento, quando se muda de vidro simples para vidro duplo<sup>63</sup>. O material aplicado nas caixilharias também tem influência: a utilização de madeira reduz cerca de 6% as necessidades de aquecimento quando comparada com a caixilharia metálica<sup>64</sup> (Figura 2.40).

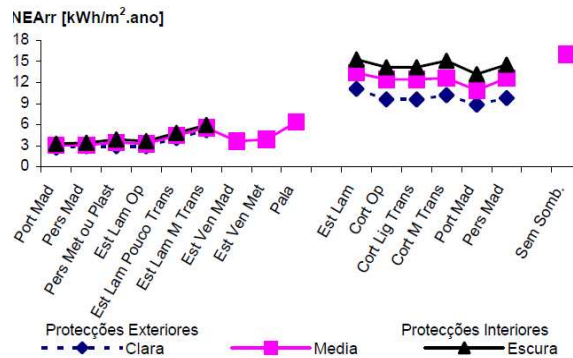
**Figura 2.41** - Influência dos dispositivos de sombreamento (protecções exteriores e interiores e vidros duplos); (fonte: Silva e Almeida, 2003)

Os vãos podem ser protegidos através de diversos tipos de elementos sombreadores aplicados no seu exterior ou interior, sendo os primeiros mais eficientes, uma vez que impedem mais facilmente a entrada do calor na superfície envidraçada. O sombreamento interior interrompe a radiação solar somente depois já ter entrado no compartimento, provocando a acumulação de calor no seu interior. Segundo um estudo de Silva e Almeida (2003), é possível reduzir acima dos 70% as necessidades de arrefecimento de um espaço apenas mudando a localização do elemento sombreador do interior para o exterior do vão envidraçado (Figura 2.41). A cor aplicada também poderá ter alguma influência, mas apenas em protecções interiores.

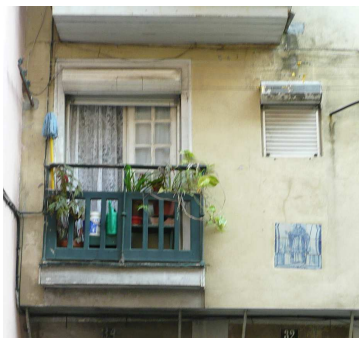
**Figura 2.42** – Exemplo de sombreamento a partir de estores exteriores e cortinas interiores de cor clara (fonte: autor, 2009)

Como já referido anteriormente, em zonas históricas como a Mouraria é sistemático o sombreamento provocado pelos elementos da sua envolvente, geralmente por edifícios e muito pontualmente por vegetação. A partir da análise do local verificou-se que os dispositivos sombreadores predominantes são as portadas interiores de madeira, os estores exteriores, usualmente complementados por cortinas de cor clara (Figura 2.42 e Figura 2.45). Pontualmente, encontraram-se nas construções recentes portadas pelo exterior (Figura 2.44) e sistemas de sombreamento improvisado, tipo toldo (Figura 2.43).

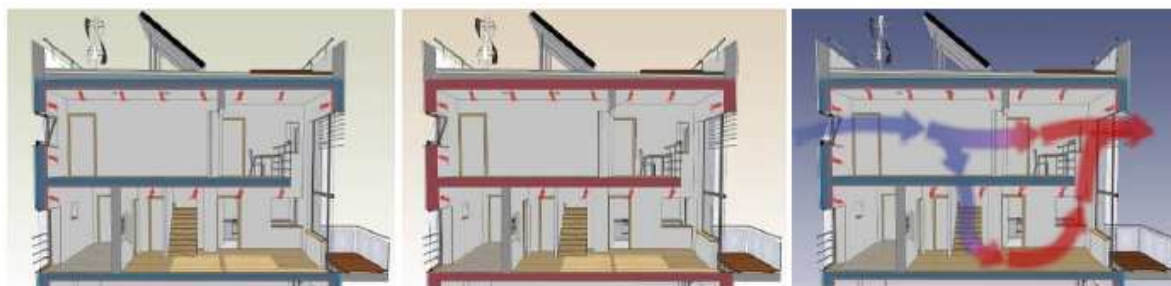
**Figura 2.46** – Inércia térmica no Verão: (à esquerda) manhã; (ao centro) tarde; (à direita) noite (fonte: Tirone, 2007)

É especialmente relevante em zonas onde os climas estão sujeitos a grandes amplitudes térmicas em curtos espaços de tempo, como é o caso de Portugal. No Verão a envolvente exterior armazena durante o dia a energia exterior, resultante da incidência directa da radiação solar, e interior, proveniente de equipamentos e iluminação e pessoas, libertando-a durante a noite, quando a temperatura for inferior, para o exterior e para o interior (Goulding, 1993; Tirone, 2007). Neste caso a ventilação natural tem um papel preponderante, permitindo, durante a noite, a dissipação do calor existente no interior. No Inverno, durante o dia a massa térmica absorve o calor proveniente da radiação solar e durante o período nocturno transmite-o, em parte, para o espaço interior, contribuindo para o aumento da sua temperatura (Lechner, 1991). A inércia térmica pode ser complementada com isolamento térmico, permitindo uma menor transmissão de calor por condução.

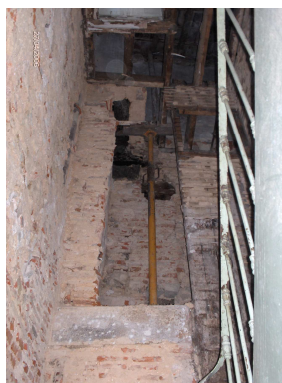
**Figura 3.8** – Paredes de alvenaria de tijolo na caixa-de-escada (fonte: EPUL, 2006)

Construtivamente, as paredes exteriores do Piso 0 eram compostas por alvenaria de pedra rebocada em ambas as faces com 0.60m de espessura, e as dos Pisos superiores eram constituídas por alvenaria de tijolo rebocado em ambas as faces com 0.25m de espessura. As paredes interiores, de frontal e tabique, tinham cerca de 0.20m e 0.12m de espessura respectivamente. O pavimento e cobertura eram constituídos por vigas de madeira e revestidos por tabuado também de madeira, exceptuando a face exterior da cobertura que era protegida por telha cerâmica de canudo. Os vãos envidraçados eram compostos por caixilharia de madeira com vidro simples e portadas interiores, também em madeira.

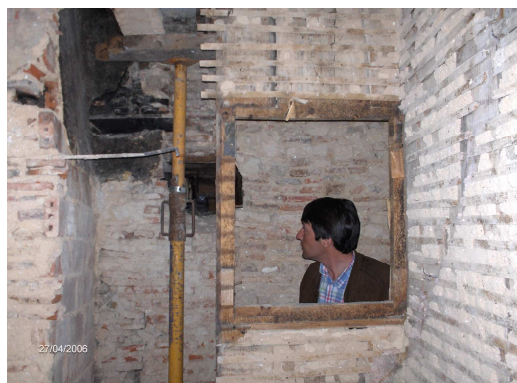
**Figura 3.9** – Paredes de tabique (fonte: EPUL, 2006)

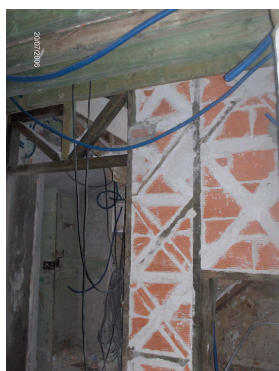
**Figura 3.10** – Enchimento das paredes de frontal com tijolo furado (fonte: EPUL, 2007)

A sua reabilitação foi realizada pela EPUL, em 2007, através do programa Lisboa Cores I, com projecto do atelier Vítor Mestre / Sofia Aleixo, Arquitectos. A tipologia é readaptada às necessidades actuais (concebe-se o edifício como um fogo T1 organizado em triplex), mantendo e reabilitando os seus principais elementos construtivos, de forma a preservar a sua identidade arquitectónica. O enchimento das paredes de frontal passa a ser feito com recurso a tijolo furado e os vãos envidraçados são substituídos por caixilharia de alumínio com corte térmico e vidro duplo. A cobertura, reconstruída, é reforçada termicamente, sendo revestida interiormente por gesso cartonado e exteriormente por telha cerâmica de canudo.

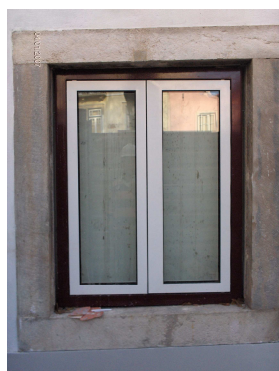
**Figura 3.11** – Novos vãos envidraçados (fonte: EPUL, 2007)

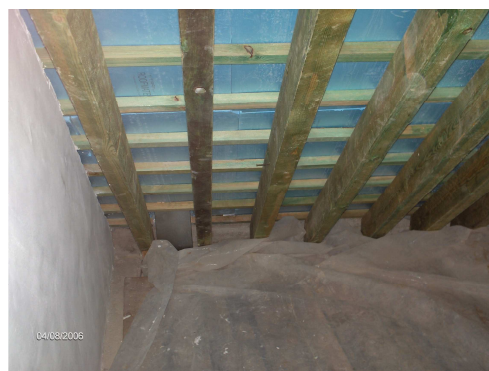
**Figura 3.12** – Reconstrução da cobertura com reforço térmico (fonte: EPUL, 2007)

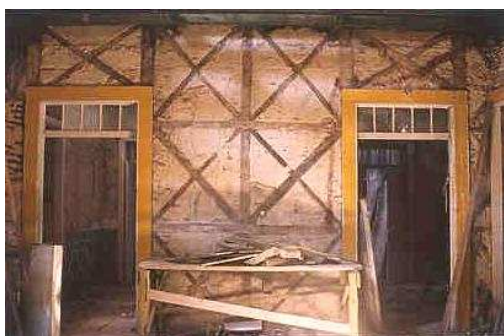
**Figura 3.15** - Paredes com estrutura em gaiola (fonte: Alberta Midões, 1999)

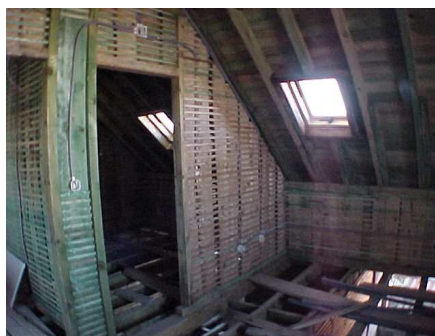
**Figura 3.16** - Estrutura e composição do piso da cobertura (fonte: Alberta Midões, 1999)

cobertura eram constituídos por vigas de madeira e revestidos por tabuado também de madeira, exceptuando a face exterior da cobertura que era protegida por telha cerâmica de canudo. Os vãos envidraçados eram compostos por caixilharia de madeira com vidro simples e portadas interiores, também em madeira.

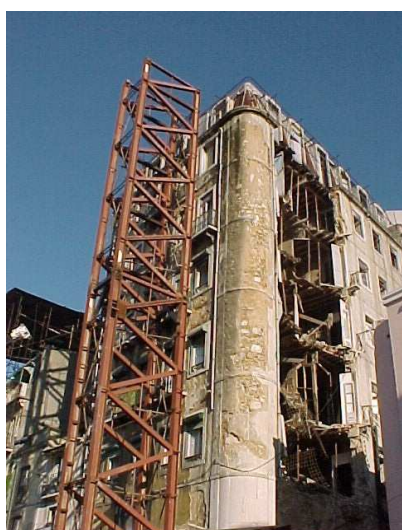
**Figura 3.21** – Desabamento de parte da fachada Sul (fonte: Alberta Midões, 2002)

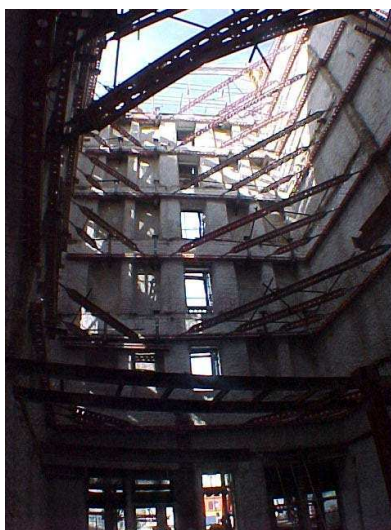
**Figura 3.22** – Interior do edifício sem pavimentos (fonte: Alberta Midões, 2002)

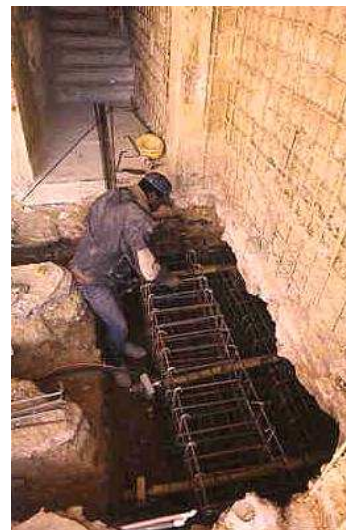
**Figura 3.23** – Reforço de fundações (fonte: Alberta Midões, 2002)

Assim, a estrutura dos pavimentos passou a ser constituída por betão, as paredes de frontal e tabique foram substituídas por panos de tijolo e betão (com 0.13m e 0.25m de espessura respectivamente) e as paredes exteriores foram reforçadas interiormente por injeções de também de betão. As paredes exteriores da mansarda foram ainda isoladas exteriormente com lã de rocha e posteriormente revestidas com chapa asturiana. A cobertura manteve a tradicional estrutura de madeira, sendo também isolada termicamente com poliestireno extrudido.

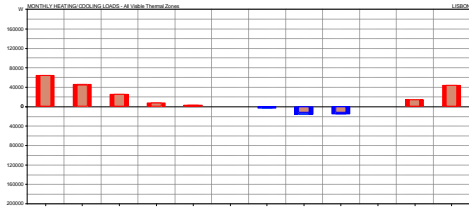
PISO TÉRREO	PISO SUPERIOR (Piso 2)
<b>ORIGINAL</b> Ausência de Isolamento; vãos, caixilharia de madeira, vidro simples e portadas interiores

<p>Total Aquecimento 204.5 kWh, 11.5 kW/m<sup>2</sup> Total Arrefecimento 36.0 kWh, 2.0 kW/m<sup>2</sup> Total 240.5 kWh, <b>13.5 kWh/m<sup>2</sup></b></p>

Caracterizado pela elevada inércia térmica das paredes exteriores e pelo reduzido número de vãos envidraçados (apenas 8.9% em relação à área de pavimento), o Piso 0 tem um consumo energético total baixo, com apenas 13.5 kWh/m<sup>2</sup> ano. Deste total, apenas 15%, 2.0 kWh/m<sup>2</sup>, resulta de consumo para arrefecimento, justificável também devido à orientação Norte da sua fachada principal e deficiente insolação da fachada Poente. Se por um lado o diminuto número de vãos representa uma série de vantagens a nível térmico por reduzir as perdas de energia no Inverno e a sua entrada no Verão, por outro resulta numa deficiente iluminação natural, agravado pela quase inexistência de luz solar directa, e conseqüente necessidade de iluminação natural. Verifica-se assim o aumento de consumo energético para iluminação, embora reduzido devido à recente existência de lâmpadas de baixo consumo.

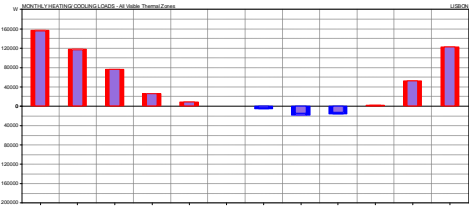
<p>Total Aquecimento 562.8 kWh, 31.6 kW/m<sup>2</sup> Total Arrefecimento 41.3 kWh, 2.3 kW/m<sup>2</sup> Total 604.1 kWh, <b>33.9 kWh/m<sup>2</sup></b></p>
<b>REABILITADO</b> Cobertura, poliestireno extrudido de 0.06m, vãos, com caixilharia de alumínio com corte térmico e vidros duplos

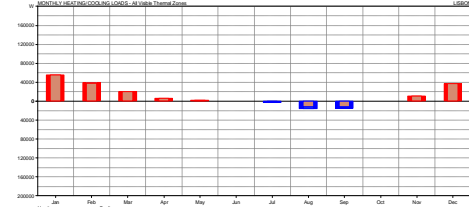
<p>Total Aquecimento 170.7 kWh, 9.6 kW/m<sup>2</sup> Total Arrefecimento 34.7 kWh, 1.9 kW/m<sup>2</sup> Total 205.4 kWh, <b>11.5 kWh/m<sup>2</sup></b></p>

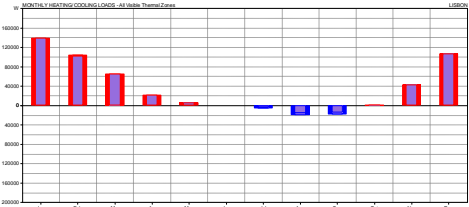
<p>Total Aquecimento 487.5 kWh, 27.4 kW/m<sup>2</sup> Total Arrefecimento 42.9 kWh, 2.4 kW/m<sup>2</sup> Total 530.4 kWh, <b>29.8 kWh/m<sup>2</sup></b></p>

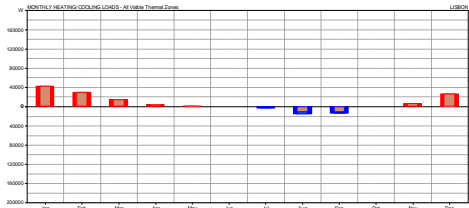
<b>PROPOSTA</b> Paredes, poliestireno expandido moldado de 0.06m, aplicado pelo exterior; cobertura, remoção do poliestireno extrudido de 0.06m na cobertura e colocação na laje de esteira, pelo exterior

<p>Total Aquecimento 125.9 kWh, 7.1 kWh/m<sup>2</sup> Total Arrefecimento 33.8 kWh, 1.9 kWh/m<sup>2</sup> Total 159.7 kWh, <b>9.0 kWh/m<sup>2</sup></b></p>

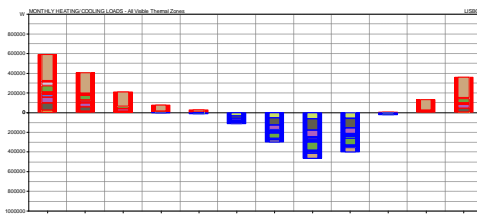
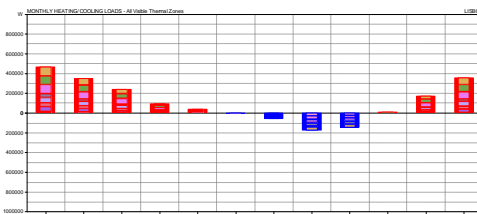
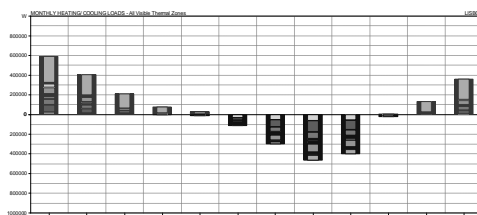
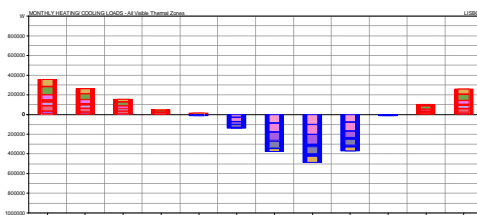
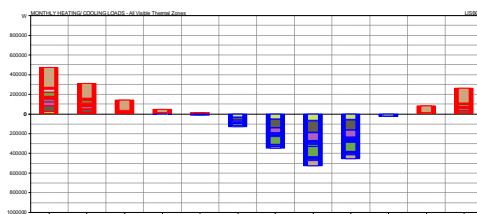
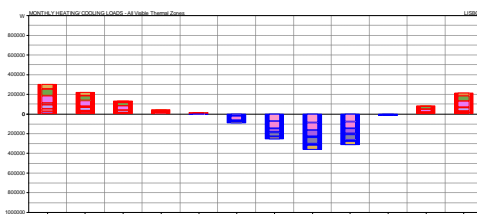
**Tabela 3.6 - Consumos Energéticos dos Pisos Intermédio e Superior da Rua das Farinhas 1-3, nas diversas etapas de avaliação**

PISO INTERMÉDIO (Piso 1)	PISO SUPERIOR (Piso 4)
<b>ORIGINAL</b> Ausência de isolamento; vãos, caixilharia de madeira, vidro simples e portadas interiores

<p>Total Aquecimento 1 803.7 kWh, 13.9 kWh/m<sup>2</sup> Total Arrefecimento 1334.2 kWh, 10.3 kWh/m<sup>2</sup> Total 3137.9 kWh, <b>24.2 kWh/m<sup>2</sup></b></p>

<p>Total Aquecimento 1 716.9 kWh, 21.5 kWh/m<sup>2</sup> Total Arrefecimento 391.2 kWh, 4.9 kWh/m<sup>2</sup> Total 2108.1 kWh, <b>26.4 kWh/m<sup>2</sup></b></p>
<b>REABILITADO</b> Cobertura, introdução de poliestireno extrudido de 0.03m de espessura pelo interior

<p>Não se verificam quaisquer alterações neste piso.</p>

<p>Total Aquecimento 1 208.4 kWh, 15.1 kWh/m<sup>2</sup> Total Arrefecimento 967.3 kWh, 12.1 kWh/m<sup>2</sup> Total 2175.7 kWh, <b>27.2 kWh/m<sup>2</sup></b></p>
<b>PROPOSTA</b> Vãos, caixilharia de madeira com vidro duplo

<p>Total Aquecimento 1 334.5 kWh, 10.3 kWh/m<sup>2</sup> Total Arrefecimento 1516.8 kWh, 11.7 kWh/m<sup>2</sup> Total 2851.3 kWh, <b>22.0 kWh/m<sup>2</sup></b></p>

<p>Total Aquecimento 1 008.123 kWh, 12.6 kWh/m<sup>2</sup> Total Arrefecimento 1 057.1 kWh, 13.2 kWh/m<sup>2</sup> Total 2 065.2 kWh, <b>25.9 kWh/m<sup>2</sup></b></p>

Propõe-se a substituição dos vãos envidraçados por caixilharia de madeira com vidro duplo (caixa-de-ar de 0.006m), obtendo melhorias de 9 e 5% nos Pisos Intermédio e Superior, totalizando um consumo energético final de 22.0 kWh/m<sup>2</sup> no Piso Intermédio e 23.7 kWh/m<sup>2</sup> no Piso Superior.

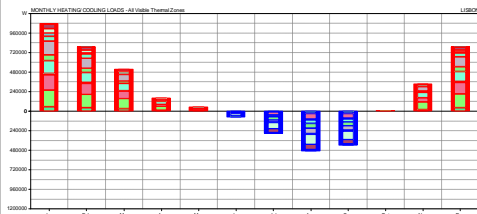
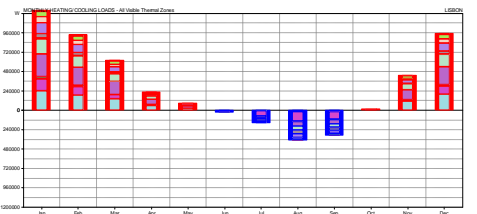
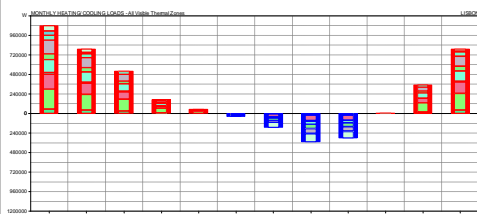
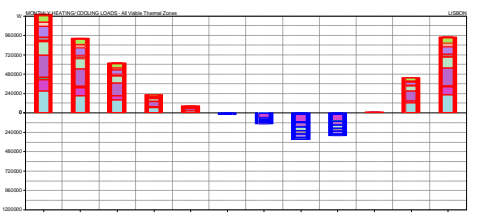
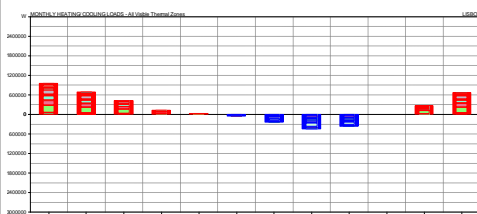
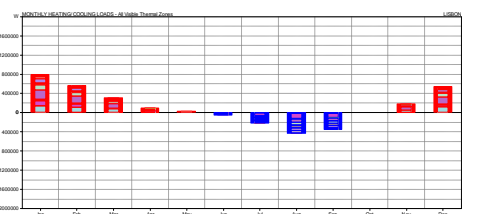
Tabela 3.7 - Consumos Energéticos dos Pisos Intermédio e Superior da Rua da Mouraria 8-16 | Escadilhas da Saúde 10, nas diversas etapas de avaliação

PISO INTERMÉDIO (Piso 4)	PISO SUPERIOR (Piso 7)
<b>ORIGINAL</b>  Ausência de Isolamento; vãos, caixilharia de madeira, vidro simples e portadas interiores

<p>Total Aquecimento 3 721.2 kWh, 23.7 kWh/m<sup>2</sup>                      Total Arrefecimento 1266.9 kWh, 8.1 kWh/m<sup>2</sup>                      Total 4988.1 kWh, <b>31.8 kWh/m<sup>2</sup></b></p>

<p>Total Aquecimento 4 499.2 kWh, 28.7 kWh/m<sup>2</sup>                      Total Arrefecimento 878.7 kWh, 5.6 kWh/m<sup>2</sup>                      Total 5377.9 kWh, <b>34.3 kWh/m<sup>2</sup></b></p>
<b>REABILITADO</b>  Paredes exteriores, injeções de betão; pavimentos betão; paredes mansarda, isolamento pelo exterior; cobertura, poliestireno extrudido, 0.03m

<p>Total Aquecimento 3 873.7 kWh, 25.1 kWh/m<sup>2</sup>                      Total Arrefecimento 869.6 kWh, 6.6 kWh/m<sup>2</sup>                      Total 4743.3 kWh, <b>31.7 kWh/m<sup>2</sup></b></p>

<p>Total Aquecimento 4 465.3 kWh, 28.5 kWh/m<sup>2</sup>                      Total Arrefecimento 781.7 kWh, 5.0 kWh/m<sup>2</sup>                      Total 5247.0 kWh, <b>33.5 kWh/m<sup>2</sup></b></p>

<b>PROPOSTA</b>  Vãos, caixilharia de madeira com vidro duplo; isolamento nas paredes entre espaços aquecidos e não aquecidos

<p>Total Aquecimento 2 688.4 kWh, 16.9 kWh/m<sup>2</sup>                      Total Arrefecimento 1 124.6 kWh, 7.1 kWh/m<sup>2</sup>                      Total 3 813.0 kWh, <b>24.0 kWh/m<sup>2</sup></b></p>

<p>Total Aquecimento 2 513.2 kWh, 15.8 kWh/m<sup>2</sup>                      Total Arrefecimento 1 082.0 kWh, 6.8 kWh/m<sup>2</sup>                      Total 3 595.2 kWh, <b>22.6 kWh/m<sup>2</sup></b></p>

Foram também aplicados isolamentos. A introdução de lã de rocha de 0.03m na superfície exterior da parede da mansarda e a aplicação de poliestireno extrudido de 0.03m na cobertura tradicional então reconstruída levou à diminuição de 6% do consumo energético total do último Piso, relativamente aos valores anteriormente referidos. O consumo total do Piso Superior após a sua reabilitação é de 33.5 kWh/m<sup>2</sup> ano.

no piso superior uma redução consideravelmente maior, de 21%, com um consumo de 26.4 kWh/m<sup>2</sup>. A introdução de isolamento tem, igualmente, reduções importantes, com a diminuição de 11 e 14% nos consumos energéticos totais dos Pisos 4 e 7 respectivamente, valores obtidos em relação aos anteriormente referidos. Comparando os valores iniciais com os finais propostos regista-se uma redução de 25 e 34% nos Pisos 4 e 7, com valores finais observados de 24.0 kWh/m<sup>2</sup> e 22.6 kWh/m<sup>2</sup> ano.

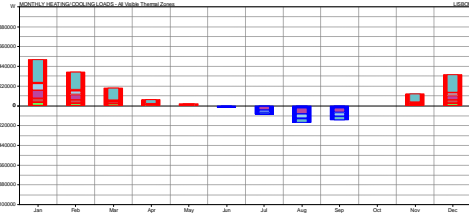
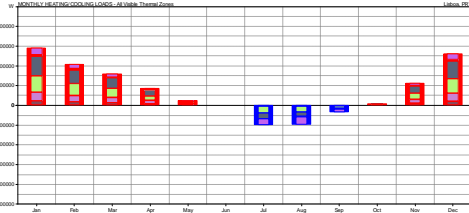
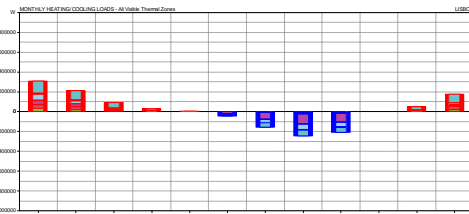
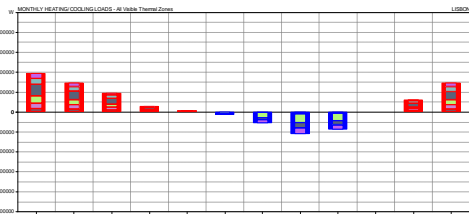
**Tabela 3.8 - Consumos Energéticos dos Pisos Intermédio e Superior da Rua João do Outeiro 6-14, nas diversas etapas de avaliação**

PISO INTERMÉDIO (Piso 1)	PISO SUPERIOR (Piso 3)
<b>ORIGINAL</b>  Paredes exteriores de duplas e simples de betão; vãos, caixilharia de madeira, vidro simples e portadas interiores; cobertura, isolamento térmico exterior

<p>Total Aquecimento 1 660.8 kWh, 24.0 kWh/m<sup>2</sup>  Total Arrefecimento 459.1 kWh, 6.6 kWh/m<sup>2</sup>  Total 2 119.9 kWh, <b>30.6 kWh/m<sup>2</sup></b></p>

<p>Total Aquecimento 3 300.9 kWh, 47.7 kWh/m<sup>2</sup>  Total Arrefecimento 382.7 kWh, 5.5 kWh/m<sup>2</sup>  Total 3683.6 kWh, <b>53.3 kWh/m<sup>2</sup></b></p>
<b>REABILITADO</b>	Este edifício não foi reabilitado	
<b>PROPOSTA</b>  vidro duplo com caixilharia de madeira, paredes exteriores simples de betão, isolamento exterior

<p>Total Aquecimento 610.0 kWh, 8.8 kWh/m<sup>2</sup>  Total Arrefecimento 943.9 kWh, 13.7 kWh/m<sup>2</sup>  Total 1553.9 kWh, <b>22.5 kWh/m<sup>2</sup></b></p>

<p>Total Aquecimento 894.7 kWh, 12.9 kWh/m<sup>2</sup>  Total Arrefecimento 573.9 kWh, 8.3 kWh/m<sup>2</sup>  Total 1468.6 kWh, <b>21.2 kWh/m<sup>2</sup></b></p>

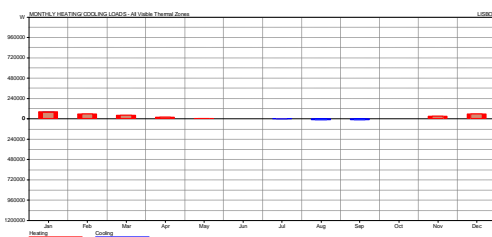
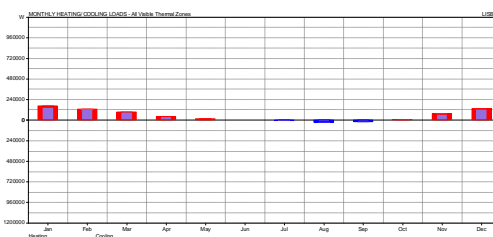
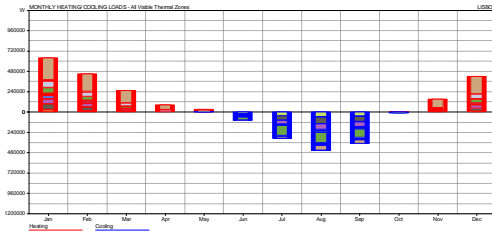
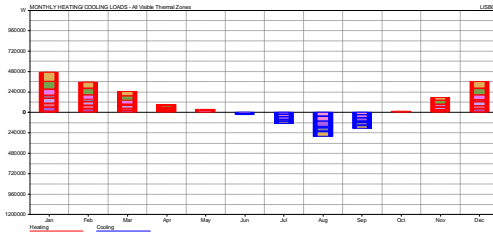
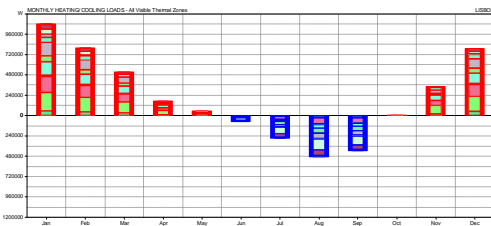
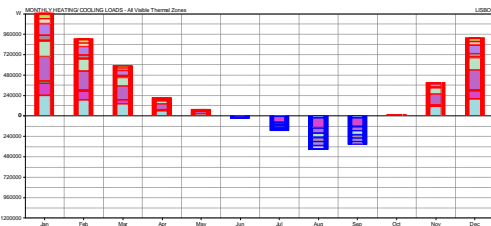
**Tabela 3.9** - Consumos Energéticos dos Pisos Intermédio e Superior dos quatro edifícios analisados, nos seus estados originais

Piso Intermédio	Piso Superior
<b>Largo da Achada, 2</b> <b>CONSTRUÇÃO PRÉ-POMBALINA</b>

<p>Total Aquecimento 298.4 kWh, 16.7 kWh/m<sup>0</sup>            Total Arrefecimento 37.0 kWh, 2.1 kWh/m<sup>2</sup>            Total 335.4 kWh, <b>18.8 kWh/m<sup>2</sup></b></p> <p>Area Exposta: 208.5% área de pavimento            Envidraçados a Sul: 3.6% área de pavimento            Área de envidraçados: 8.9% área de pavimento</p>

<p>Total Aquecimento 657.8 kWh, 36.9 kWh/m<sup>2</sup>            Total Arrefecimento 55.1 kWh, 3.1 kWh/m<sup>2</sup>            Total 712.8 kWh, <b>40.0 kWh/m<sup>2</sup></b></p> <p>Area Exposta: 216.7% área de pavimento            Envidraçados a Sul: 5.3% área de pavimento            Área de envidraçados: 16.1% área de pavimento</p>

<p>Total Aquecimento 2 049.0 kWh, 14.4 kWh/m<sup>2</sup>            Total Arrefecimento 1 244.7 kWh, 8.7 kWh/m<sup>2</sup>            Total 3 293.7 kWh, <b>23.1 kWh/m<sup>2</sup></b></p> <p>Area Exposta: 76.5% área de pavimento            Envidraçados a Sul: 6.3% área de pavimento            Área de envidraçados: 15.6% área de pavimento</p>

<p>Total Aquecimento 1 756.1 kWh, 22.0 kWh/m<sup>2</sup>            Total Arrefecimento 643.9 kWh, 8.1 kWh/m<sup>2</sup>            Total 2 400.0 kWh, <b>30.1 kWh/m<sup>2</sup></b></p> <p>Area Exposta: 203.0% área de pavimento            Envidraçados a Sul: 0.6% área de pavimento            Área de envidraçados: 9.2% área de pavimento</p>

<p>Total Aquecimento 3 741.2 kWh, 23.8 kWh/m<sup>2</sup> Total Arrefecimento 1 263.0 kWh, 8.0 kWh/m<sup>2</sup> Total 5 004.1 kWh, <b>31.8 kWh/m<sup>2</sup></b></p> <p>Area Exposta: 84.2% área de pavimento Envidraçados a Sul: 6.3% área de pavimento Área de envidraçados: 16.8% área de pavimento</p>

<p>Total Aquecimento 4 320.5 kWh, 27.5 kWh/m<sup>2</sup> Total Arrefecimento 940.9 kWh, 6.0 kWh/m<sup>2</sup> Total 5 261.4 kWh, <b>33.5 kWh/m<sup>2</sup></b></p> <p>Area Exposta: 127.4% área de pavimento Envidraçados a Sul: 9.0% área de pavimento Área de envidraçados: 20.4% área de pavimento</p>
<p>Rua João do Outeiro CONSTRUÇÃO EM BETÃO</p>

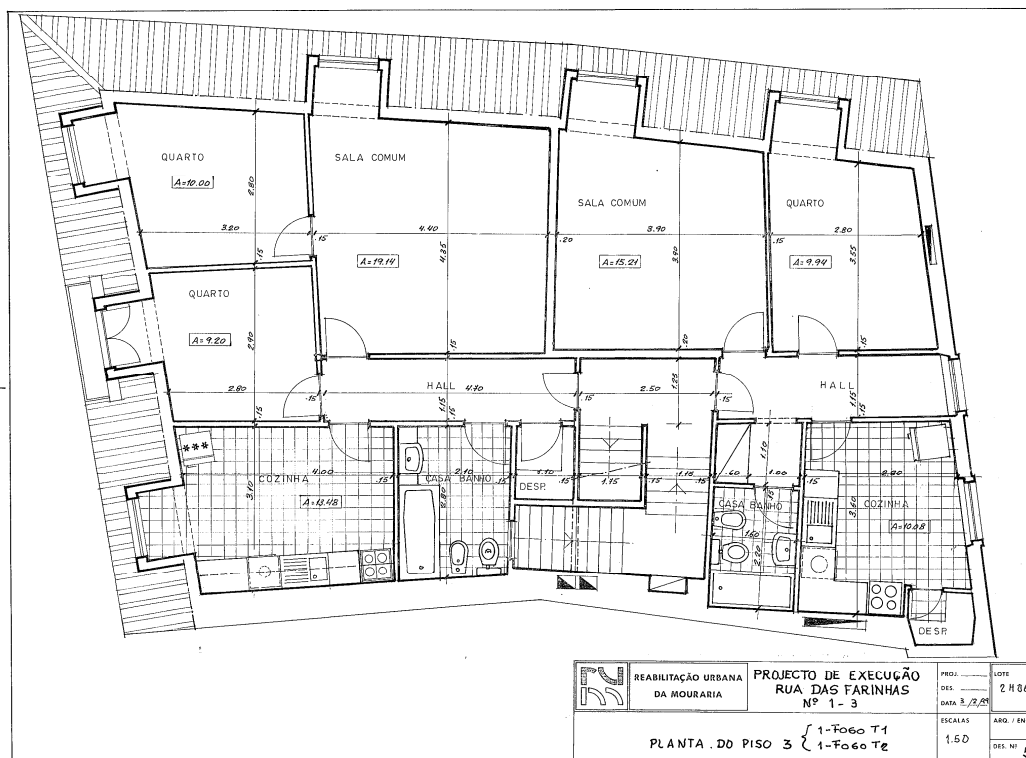
Figura C.12- Planta Piso 3 do edifício da Rua das Farinhas 1-3 (fonte: Unidade de Projecto da Mouraria, 2007)

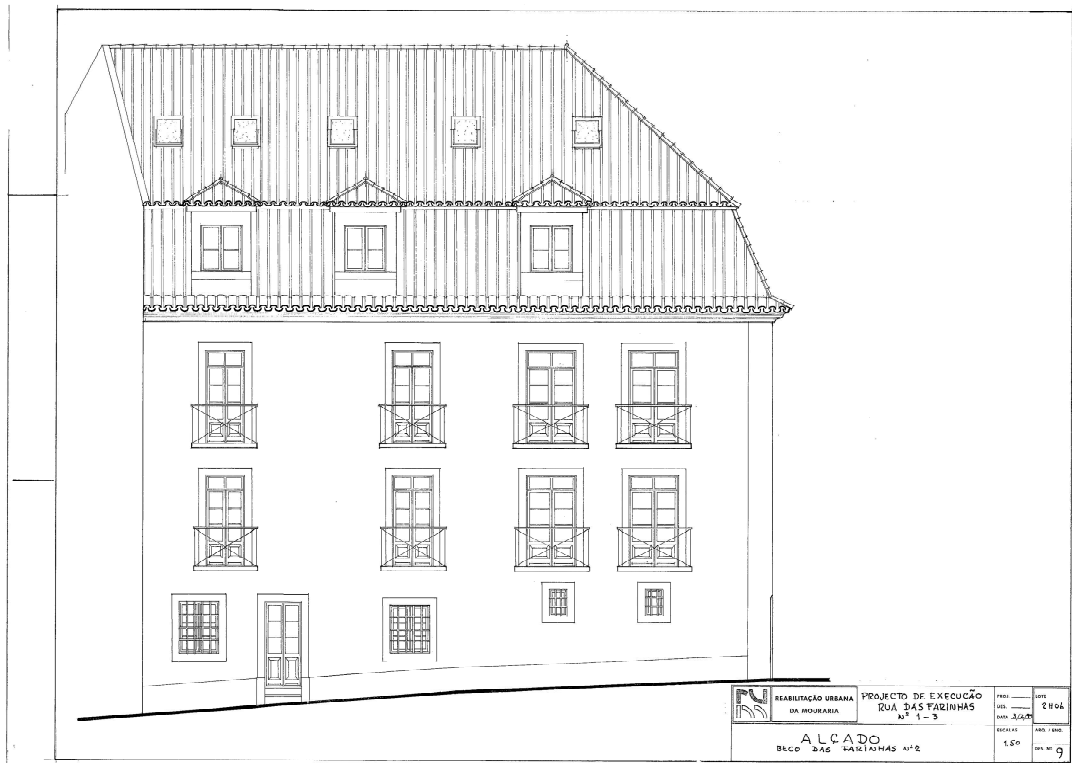
Figura C.15– Alçado Lateral do edifício da Rua das Farinhas 1-3 (fonte: Unidade de Projecto da Mouraria, 2007)

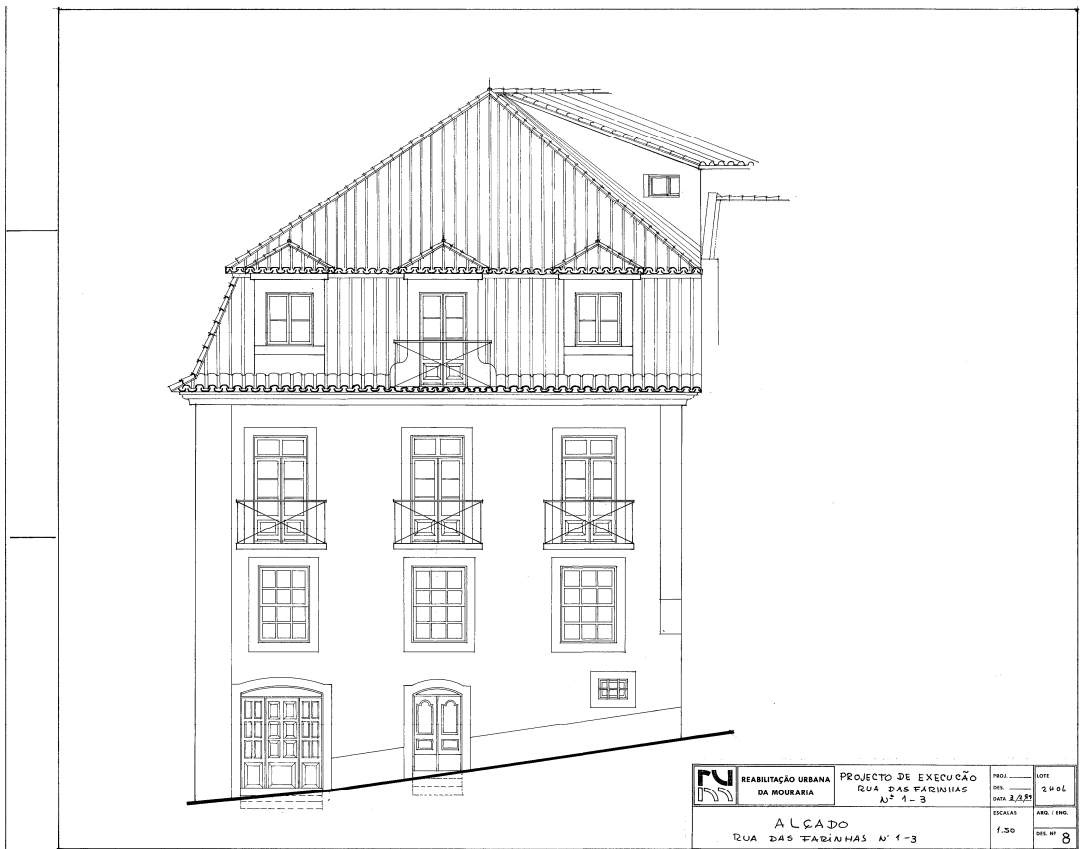
Figura C.16– Alçado Principal do edifício da Rua das Farinhas 1-3 (fonte: Unidade de Projecto da Mouraria, 2007)

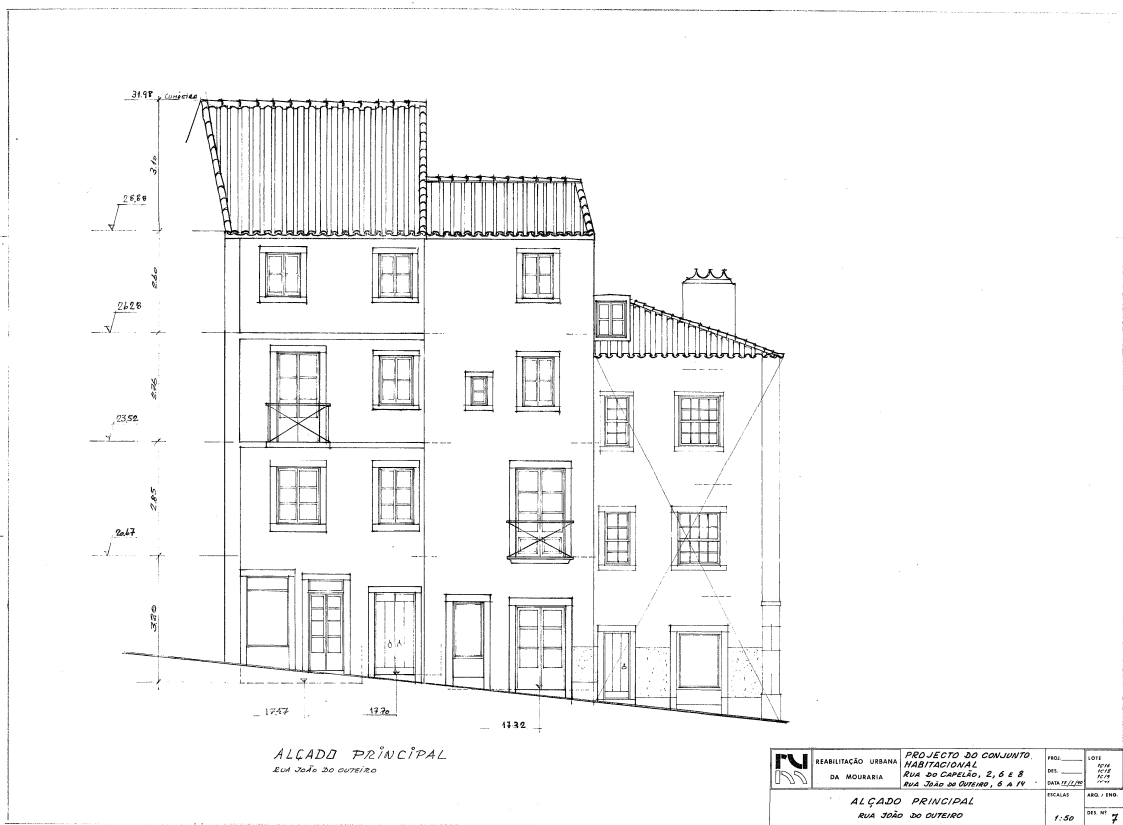
Figura C.32- Alçado Principal do edifício da Rua João do Outeiro 6-14 (fonte: Unidade de Projecto da Mouraria, 2007)
