INSTITUTO SUPERIOR TÉCNICO  
Universidade Técnica de Lisboa

# **SISTEMA DE INSPECÇÃO E DIAGNÓSTICO DE CAIXILHARIAS**

Dissertação para obtenção do Grau de Mestre em  
**Engenharia Militar**

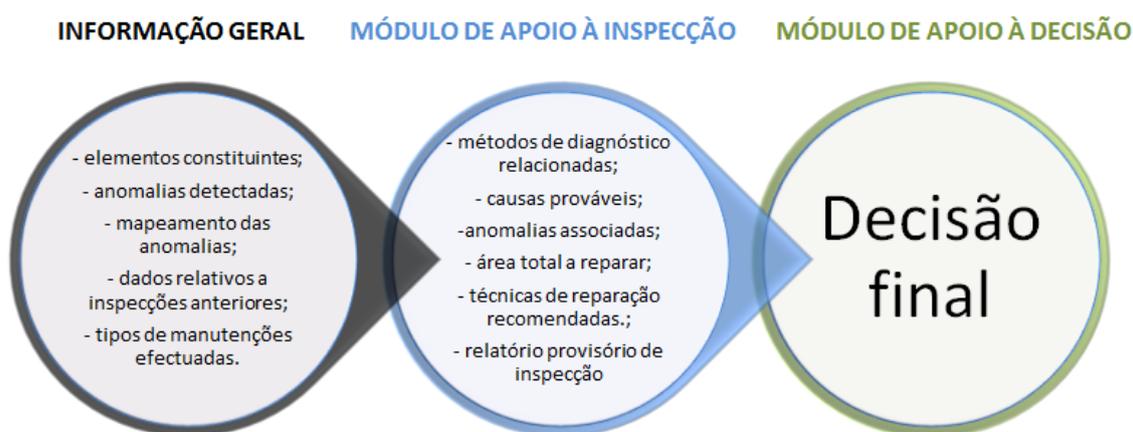
Figura 1.5 - Módulos do sistema de apoio à inspecção e diagnóstico de caixilharias [adaptado de Brito (1992)]

O plano de trabalhos da inspecção pode ser dividido em três etapas principais, as quais consistem na organização da informação geral, num módulo de apoio à inspecção e num módulo de apoio à decisão no diagnóstico (Figura 1.5) [adaptado de Amaro (2011) citando Brito (1992)].

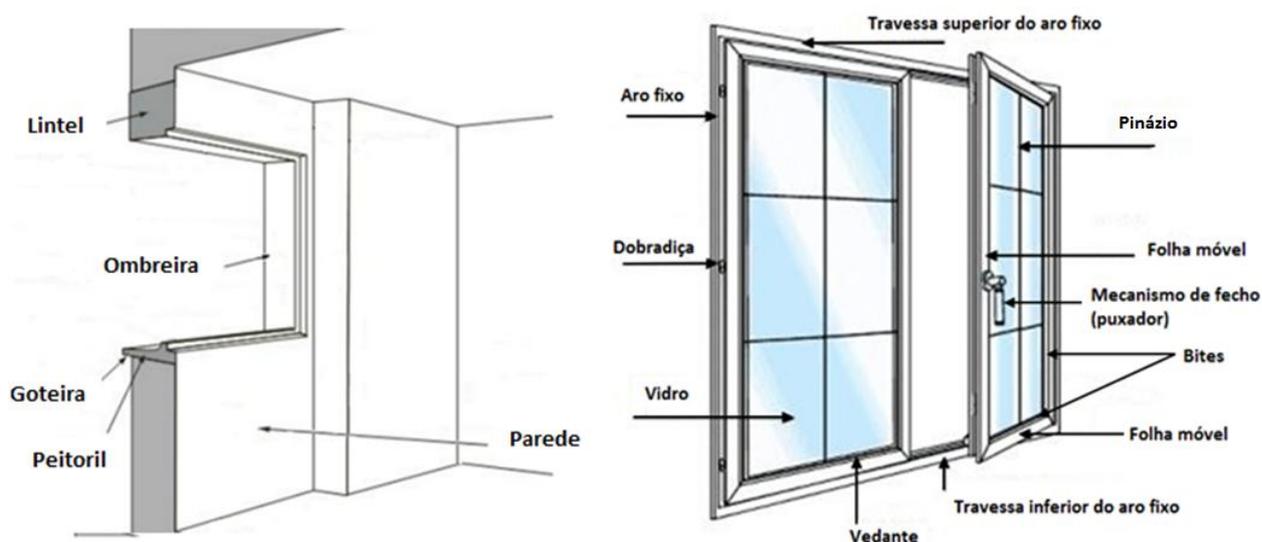
Figura 2.1 - Constituição do vão (à esquerda) e componentes de uma caixilharia (janela) de alumínio com abertura de batente [adaptado de Teixeira (1998) e Vigan (2012)]

O vão (Figura 2.1, à esquerda) é constituído pelas ombreiras, partes laterais do vão onde o envidraçado é instalado e sobre as quais assenta o lintel; pelo lintel, parte horizontal superior destinada a vencer o vão e a dar resposta às concentrações de tensões que resultam dessa abertura; e pelo peitoril ou soleira, parte horizontal inferior do vão onde o envidraçado é instalado e de grande importância ao nível da protecção da fachada da acção da chuva.

Uma caixilharia (Figura 2.1, à direita) é constituída por vários elementos, os quais variam consoante o tipo de material e tipologia utilizada. Pode-se considerar como elementos base constituintes de uma caixilharia: o aro fixo, a(s) folha(s) (fixas ou móveis), o(s) vidro(s) (ou, mais comum no caso das portas, grades ou lâminas opacas), os bites, as ferragens (dobradiças, mecanismos de fecho) e as borrachas de selagem.

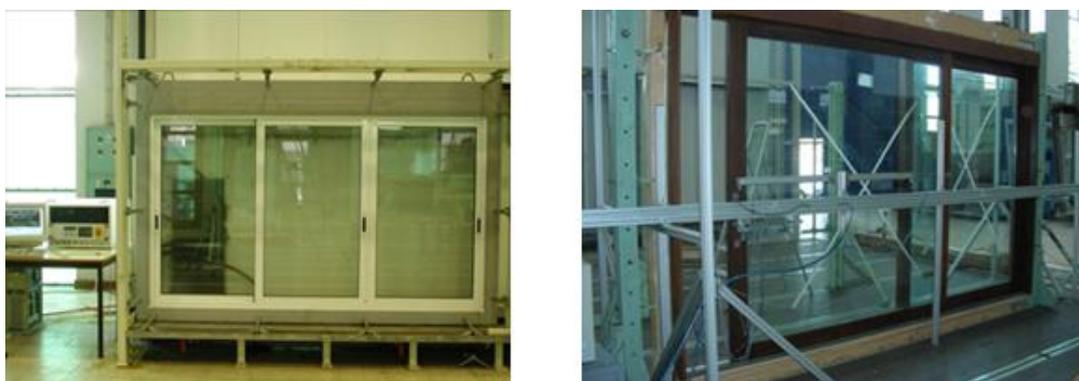
**Figura 2.2 - Câmara de ensaios para a realização dos ensaios de permeabilidade ao ar estanqueidade à água e resistência ao vento (à esquerda) e equipamento para a realização dos ensaios mecânicos (à direita) (LNEC, 2012)**

O LNEC/LEC está equipado com os meios técnicos (Figura 2.2) e humanos que permitem realizar os ensaios ou cálculos ITT para as características harmonizadas que dão apoio à marcação CE de caixilharia exterior e, de forma complementar, ensaios mecânicos aplicáveis às folhas móveis das janelas e portas pedonais (LNEC, 2012).

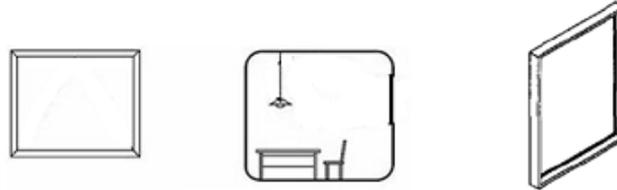
Figura 2.3 - Janela fixa (alçado, forma de ventilação e perspectiva)  
[adaptado de HUD (1999) e ABAL (2012)]

Este tipo de janelas (Figura 2.3) não possui partes móveis, pelo que a sua função se limita, quase que exclusivamente, à iluminação. A sua utilização é muitas vezes complementada por janelas móveis. Este tipo de janela é muito utilizado nas montras de superfícies comerciais e edifícios de escritórios. A limpeza da face exterior é impossível a partir do interior e não permite libertar o vão.

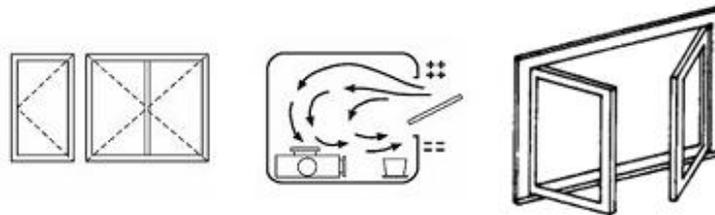
Figura 2.4 - Janela de batente (alçado, forma de ventilação e perspectiva)  
[adaptado de HUD (1999) e ABAL (2012)]

As janelas de batente (Figura 2.4) são muito utilizadas no mundo da construção. Este tipo de janela permite rotações em torno de um eixo vertical situado num dos lados do aro fixo, materializado por meio de dobradiças que unem a parte fixa à móvel. O elemento de fecho desta janela é geralmente colocado no extremo oposto ao das dobradiças e faz a ligação entre o caixilho móvel e o fixo. Este tipo de janelas pode ser composto por duas folhas móveis, unidas nos perfis centrais por pontos de fecho. Possibilita a abertura total do vão, facilitando assim operações de limpeza. No entanto, essa abertura não permite controlar a ventilação. A sua abertura tanto pode ser para dentro (à francesa) como para fora (à inglesa).

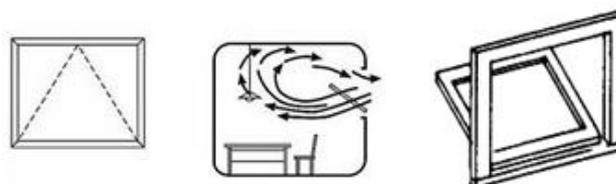
Figura 2.5 - Janela basculante de eixo inferior (alçado, forma de ventilação e perspectiva)  
[adaptado de HUD (1999) e ABAL (2012)]

Estas janelas têm um funcionamento em tudo semelhante às anteriores, excepto no eixo de rotação, neste caso horizontal. Este tipo de janelas tanto abre para fora como para dentro; as que abrem para dentro e têm eixo inferior são vulgarmente chamadas de “janelas basculantes” (Figura 2.5) e as que abrem para fora e têm eixo superior, de “janelas projectantes” (Figura 2.6). Têm como vantagem o facto de proporcionarem boa ventilação, mesmo com chuva. No entanto, existe uma grande dificuldade de limpeza pela parte exterior, não permitindo a abertura completa do vão.

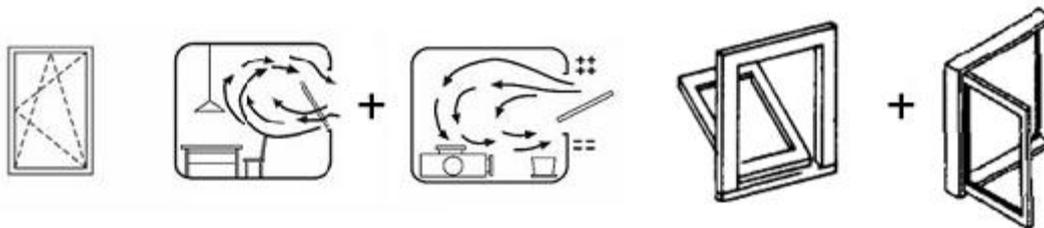
Figura 2.7 - Janela oscilo-batente (alçado, formas de ventilação e perspectivas) [adaptado de HUD (1999) e ABAL (2012)]

A janela oscilo-batente (Figura 2.7) resulta da conjugação das últimas duas formas de abertura apresentadas, ou seja, permite a abertura das suas folhas por rotação, quer em torno do eixo vertical (janela de abrir), coincidente com as laterais da folha, quer em torno do eixo horizontal inferior (janela basculante).

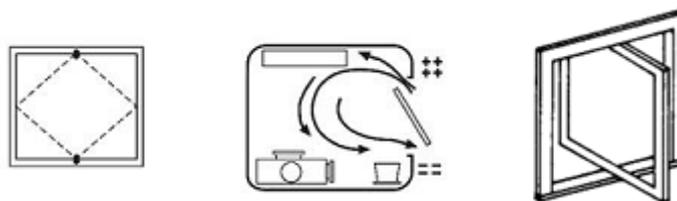
Figura 2.8 - Janela pivotante vertical (alçado, forma de ventilação e perspectiva) [adaptado de HUD (1999) e ABAL (2012)]

As janelas pivotantes são geralmente constituídas por uma única folha que abre por rotação. As janelas pivotantes podem ser classificadas em verticais (Figura 2.8) ou horizontais (Figura 2.9), consoante a rotação se faça em torno do eixo vertical ou do eixo horizontal (geralmente situados a meio vão ou a meia altura, respectivamente). O facto de haver uma parte que se projecta para o exterior faz com que se torne inviável a colocação de grades e persianas exteriores.

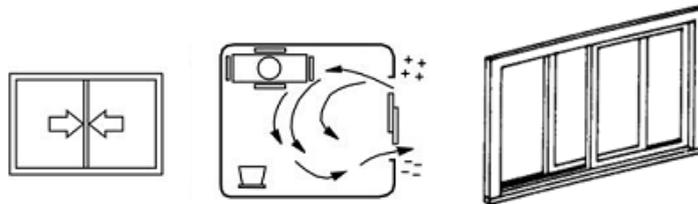
Figura 2.10 - Janelas de correr (alçado, forma de ventilação e perspectiva)  
[adaptado de HUD (1999) e ABAL (2012)]

As janelas de correr (Figura 2.10) são constituídas por uma ou mais folhas móveis que se movimentam sobre rodízios, na direcção horizontal. Caso seja necessário aproveitar o vão da janela, este tipo de janelas pode ser embutido nas paredes. É uma janela que geralmente apresenta um pior desempenho a nível de permeabilidade ao ar e que, por isso, necessita de componentes que diminuam esses efeitos. As janelas de correr apenas conseguem libertar uma percentagem do vão, dependendo do número de folhas e de carris, mas não se prolongam para além do plano de acção, permitindo a implantação de grades e persianas do lado exterior.

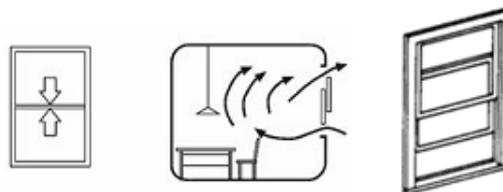
Figura 2.11 - Janela de guilhotina (alçado, forma de ventilação e perspectiva)  
[adaptado de HUD (1999) e ABAL (2012)]

Como o seu nome indica, esta janela (Figura 2.11) tem uma forma de funcionamento semelhante ao movimento de uma guilhotina. São janelas com uma ou mais folhas (sobrepostas) que se movimentam por deslizamento vertical no plano da janela. A janela de guilhotina comum abre-se manualmente, recorrendo à força humana, e fixa-se no vão com dois apoios laterais semelhantes a borboletas. No entanto, quando se tem janelas com o mesmo tipo de funcionamento mas com dimensões superiores que não tornem viável recorrer à força humana para as abrir, estas são dotadas de sistemas de contrapeso. O sistema de contrapeso fica escondido lateralmente e consiste em dois pesos, que somados, têm peso igual à janela. Este sistema permite graduar a abertura em qualquer posição. As principais vantagens deste tipo de janelas são a regulação do caudal de ventilação, economia de espaço no processo de abertura e a possibilidade de colocação de elementos exteriores.

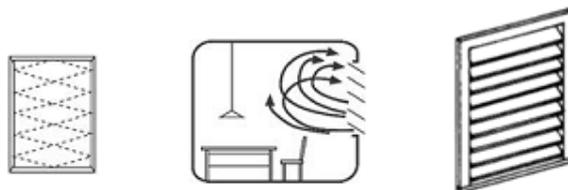
Figura 2.12 - Janela vitrô (alçado, forma de ventilação e perspectiva) [adaptado de HUD (1999) e ABAL (2012)]

As janelas *vitro* (Figura 2.12) são constituídas por lâminas orientáveis, geralmente dispostas horizontalmente, que se justapõem umas sobre as outras como forma de fecho. A sua abertura permite uma boa regulação do caudal de ventilação e facilidade de limpeza. Quando se encontram abertas, ocupam espaço no interior e exterior do compartimento, podendo assim comprometer a colocação de grades e persianas.

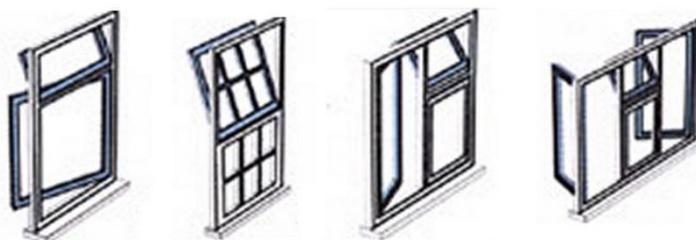
Figura 2.13 - Exemplos de janelas especiais ou compostas [adaptado de DomusObra (2012)]

Classificam-se com esta designação as janelas constituídas por combinação de duas ou mais janelas dos tipos anteriores (Figura 2.13).

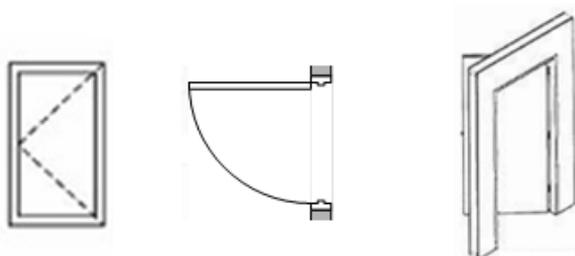
Figura 2.14 - Porta de batente (alçado, planta e perspectiva) [adaptado de HUD (1999) e ABAL (2012)]

Apresenta um funcionamento em tudo semelhante ao enunciado para a janela de batente, ou seja, trata-se de uma porta que se abre ou fecha por rotação em torno de um eixo vertical, através de dobradiças ou articulações localizadas numas das extremidades (Figura 2.14).

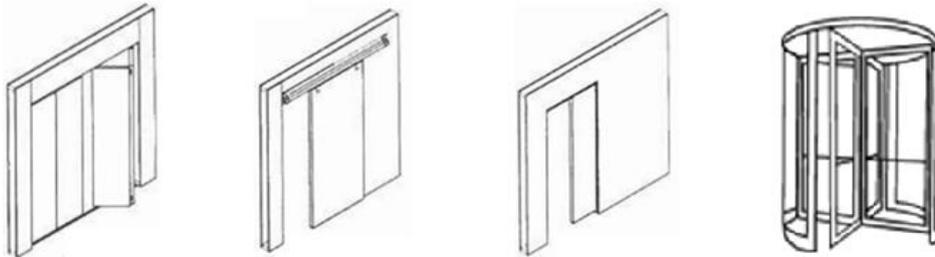
Figura 2.15 - Porta em harmónio (à esquerda), porta de correr (ao centro) e porta de correr embutida (à direita) [adaptado de HUD (1999) e ABAL (2012)]

A porta em harmónio (Figura 2.15, à esquerda), como o seu nome indica, tem uma forma de funcionamento semelhante ao movimento de um harmónio. É formada por folhas múltiplas articuladas entre si que, ao se abrirem, dobram-se umas sobre as outras, por deslizamento horizontal de seus eixos de rotação.

As portas de correr (Figura 2.15, ao centro) são formadas por uma ou várias folhas móveis que se deslocam através de translação horizontal no seu próprio plano. Estas portas dizem-se embutidas (Figura 2.15, ao centro direito), quando as folhas deslizam através de uma calha com continuação para dentro de uma abertura na parede.

As portas rotativas (Figura 2.15, à direita) são geralmente constituídas por três ou quatro folhas giratórias que se deslocam por rotação em torno do eixo vertical cêntrico.

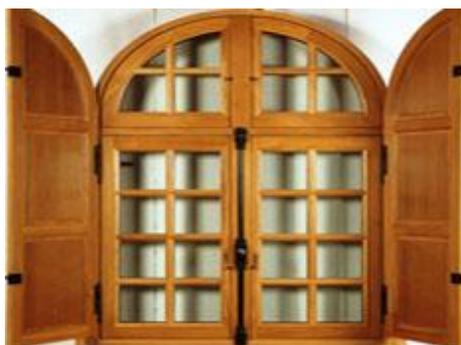
Figura 2.16 - Caixilharia de madeira (MCMurta, 2012)

Muito embora os seus defeitos e o surgimento de caixilharias de muitos outros materiais, o aspecto estético e tradicional da caixilharia de madeira aliado ao despontar do apreço pela autenticidade arquitectónica fizeram reemergir o uso massivo deste tipo de caixilharia (Figura 2.16).

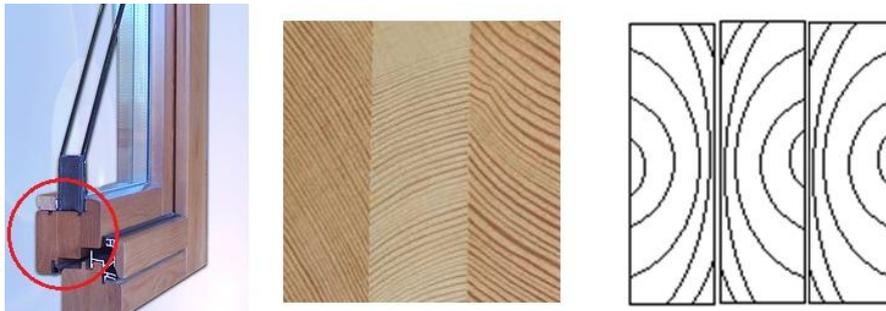
- a degradação das suas propriedades e a ocorrência de tensões internas decorrentes de alterações na quantidade da humidade interna foram anuladas pelos processos de secagem artificial controlada;
- a deterioração, quando em ambientes que favorecem o desenvolvimento de agentes biológicos, foi contornada com tratamentos de preservação e acabamentos de protecção;
- a acentuada heterogeneidade e anisotropia, devida à sua constituição fibrosa orientada, foram resolvidas pelos processos de transformação em laminados (Figura 2.17), contraplacados e aglomerados de madeira.

**Figura 2.17 - Caixilharia de madeira lamelada: tem um comportamento mais homogéneo e mais isotrópico, permitindo variações dimensionais muito pequenas (evita o empenamento) [adaptado de MCMurta (2012)]**

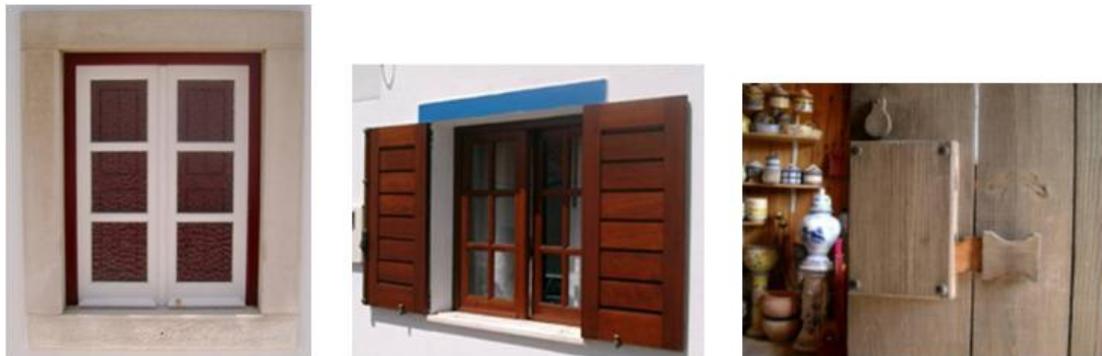
vernizes e velaturas (Figura 2.18). Destes, apenas os dois últimos preservam o aspecto natural da madeira aplicada.

**Figura 2.18 - Tipos de revestimentos: janela em madeira pintada (à esquerda), janela e portadas envernizadas (ao centro) e porta tradicional com aplicação de velatura (à direita) (Ferreira, 2004)**

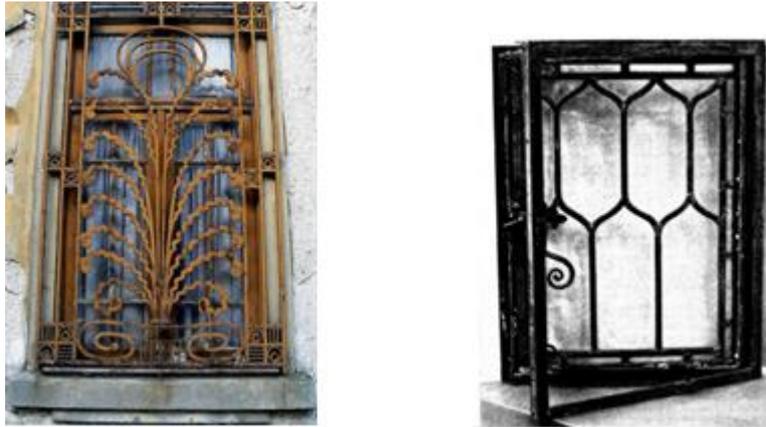
Em Portugal, o ferro nunca foi um material muito usado em caixilharias, tendo a sua utilização ficado sobretudo limitada à serralharia artística (Figura 2.19, à esquerda).

No início do século XIX, as caixilharias de aço laminado (Figura 2.19, à direita), devido à sua esbelteza e boa resistência ao fogo (comparativamente às de madeira), tiveram um auge de popularidade, sobretudo ao nível dos edifícios industriais (HUD, 1999).

**Figura 2.19 - Caixilharia e gradeamento em ferro forjado - Lapa, Portugal (à esquerda) (fotografia gentilmente cedida pelo fotógrafo David Ramalho) e janela de aço (à direita) (Tutton e Hirst, 2007)**

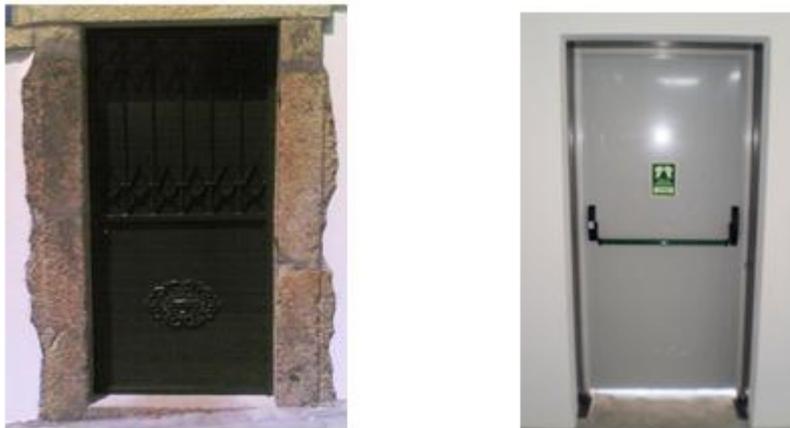
Actualmente, dificilmente se observa a utilização do aço laminado, no âmbito do preenchimento de vãos de edifícios habitacionais. É excepção, o meio rural, onde ainda existem ferreiros locais que trabalham e comercializam caixilharias deste material (Figura 2.20, à esquerda).

Contudo, o aço galvanizado e o aço inox, sobretudo pela sua boa resistência ao fogo, tornaram-se materiais frequentemente usados em portas corta-fogo (Figura 2.20, à direita) (HUD, 1999).

**Figura 2.20 - Porta pedonal exterior de aço laminado pintada (à esquerda) e porta corta-fogo, concebida em dupla chapa de aço galvanizado (à direita)**

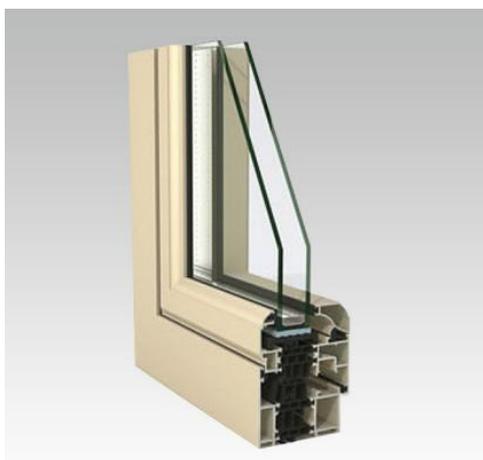
Contudo, em resultado dos desenvolvimentos tecnológicos mais recentes, estas desvantagens têm vindo a ser suprimidas. A produção de alumínio tem sido evitada e substituída pela reciclagem deste material, processo que consome apenas o equivalente a 5% da energia dispendida na sua produção. Quanto à elevada condutibilidade térmica, foi solucionada pela adopção do chamado corte térmico nas caixilharias (Figura 2.21).

Um perfil com corte térmico é na realidade constituído por dois perfis independentes, unidos por peças de poliamida, garantindo-se desta forma um melhor isolamento térmico. A utilização de caixilharia em alumínio com corte térmico não só melhora o desempenho térmico da janela, como evita problemas de condensações no interior do caixilho em regiões onde o clima é mais frio (Sirgado, 2010).

Figura 2.21 - Caixilharia de alumínio com corte térmico (Rusco, 2012)

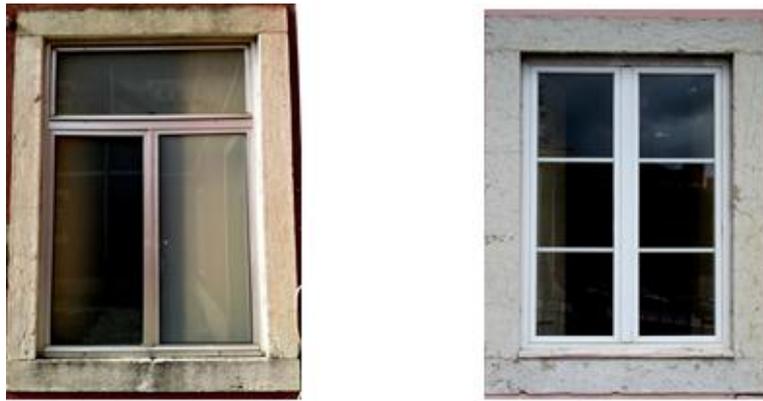
Existem dois processos bastante utilizados para o tratamento da superfície dos caixilhos de alumínio: a anodização (criação de uma camada superficial de óxido de alumínio através de um processo electroquímico) (Figura 2.22, à esquerda) e a termolacagem (protecção do alumínio com uma película de polímero termo-endurecível) (Figura 2.22, à direita). Ambos conferem ao alumínio uma elevada durabilidade, com reduzida manutenção, e possibilitam a criação de caixilharias de várias cores, sendo muito comum a utilização do termolacado em branco, castanho, verde ou imitação em madeira (Ferreira, 2004).

Figura 2.22 - Caixilharia de alumínio anodizado (à esquerda) e caixilharia de alumínio termolacado (à direita)

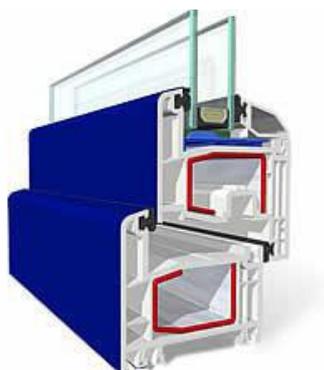
De uma forma similar às caixilharias de alumínio, os caixilhos em PVC são fabricados através de um processo de extrusão: o material, após ser extrudido, é cortado em peças lineares que, depois de montados, dão forma à caixilharia. De forma a conferir à caixilharia de PVC uma boa rigidez estrutural, as secções dos caixilhos são geralmente menos esbeltas do que as de alumínio (com dimensões semelhantes às secções da caixilharia em madeira), sendo-lhe ainda, frequentemente, incorporados reforços de metal ou madeira (Figura 2.23) (Sirgado, 2010).

Figura 2.23 - Perfil de PVC com reforços metálicos (representados a vermelho) (Gomes, 2011)

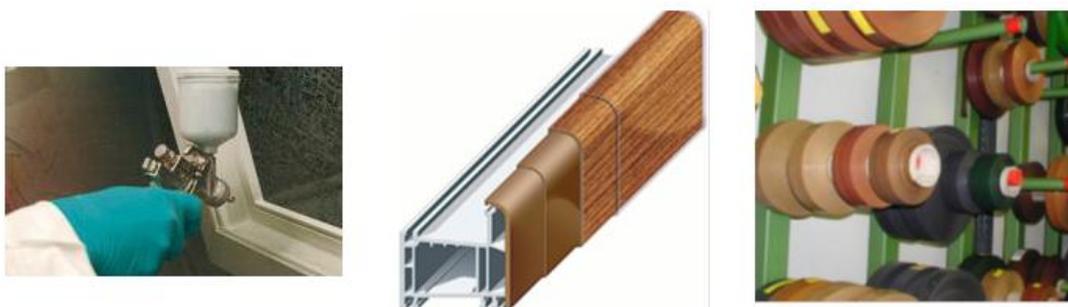
Os perfis de PVC, quando começaram a ser comercializados como caixilharia, apenas estavam disponíveis na cor da matéria-prima (geralmente branco, cinza e bege). No entanto, com as crescentes necessidades do mercado de construção de dar novas respostas a exigências estéticas, surgiram novos tipos de acabamentos, de que se destacam os processos de lacagem e de aplicação de películas (Figura 2.24).

Figura 2.24 - Lacagem (à esquerda), aplicação de película (ao centro) e tipos de películas (à direita) (Gomes, 2011)

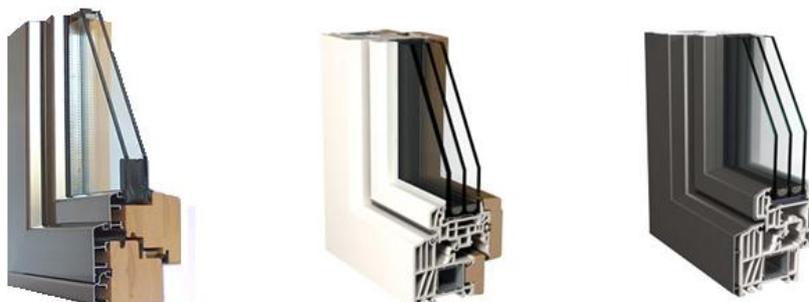
Estas caixilharias surgem com o objectivo de otimizar as propriedades da caixilharia, conciliando diferentes materiais, combinando as vantagens e suprimindo as desvantagens individuais de cada um. Actualmente, já existem vários modelos no mercado, de que são exemplo as caixilharias mistas de madeira / alumínio (Figura 2.25, à esquerda), madeira / PVC (Figura 2.25, ao centro), PVC / alumínio (Figura 2.25, à direita), madeira / cortiça, madeira / fibra-de-vidro, entre outros (Martins, 2010).

Figura 2.25 - Exemplos de caixilharias mista: madeira / alumínio (à esquerda) (MCMurta, 2012); madeira / PVC (ao centro) (Finstral, 2012) e PVC / alumínio (à direita) (Finstral, 2012)

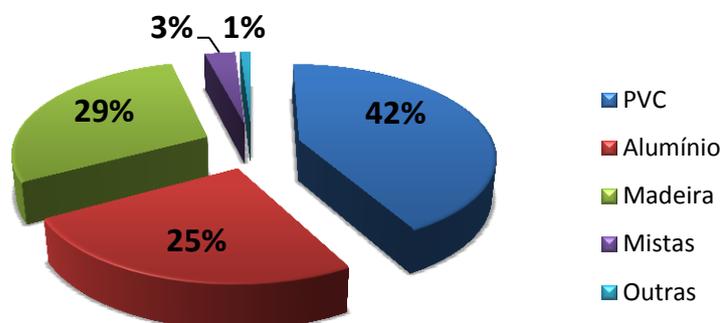
Na Figura 2.26, mostra-se a repartição do volume de caixilharias pelos diferentes materiais no mercado Europeu em 2004.

Figura 2.26 - Repartição relativa dos materiais das caixilharias no mercado Europeu [Gomes (2011) citando ASEFAVE (2004)]

Da leitura dos dados apresentados referentes ao mercado em volume, pode concluir-se que, quanto ao material, a caixilharia de PVC apresenta-se como o material mais em voga na Europa.

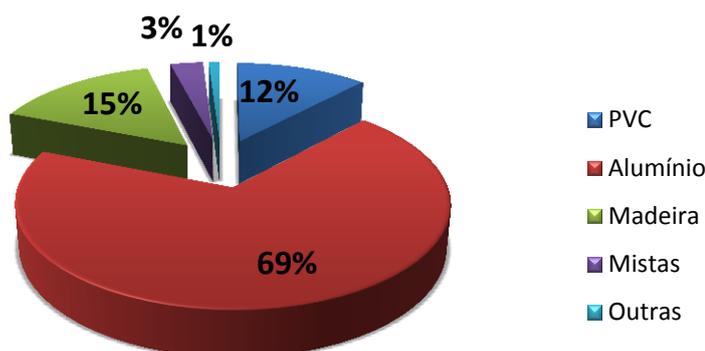
Na Figura 2.27, mostra-se a repartição do volume de caixilharias pelos diferentes materiais no mercado Ibérico em 2004.

Figura 2.27 - Repartição relativa dos materiais das caixilharias no mercado Ibérico [Gomes (2011) citando ASEFAVE (2004)]

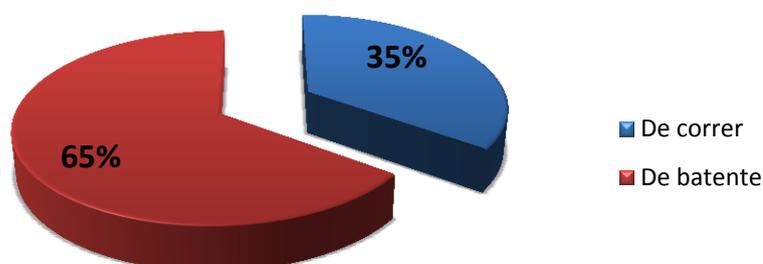
Na Figura 2.28, mostra-se uma estimativa da repartição do volume de caixilharias pelas tipologias dominantes (de batente e de correr) no mercado Português em 2011.

Figura 2.28 - Estimativa da repartição e relativa do volume de caixilharias pelas tipologias dominantes (de batente e de correr) no mercado Português (NAICI, 2011)

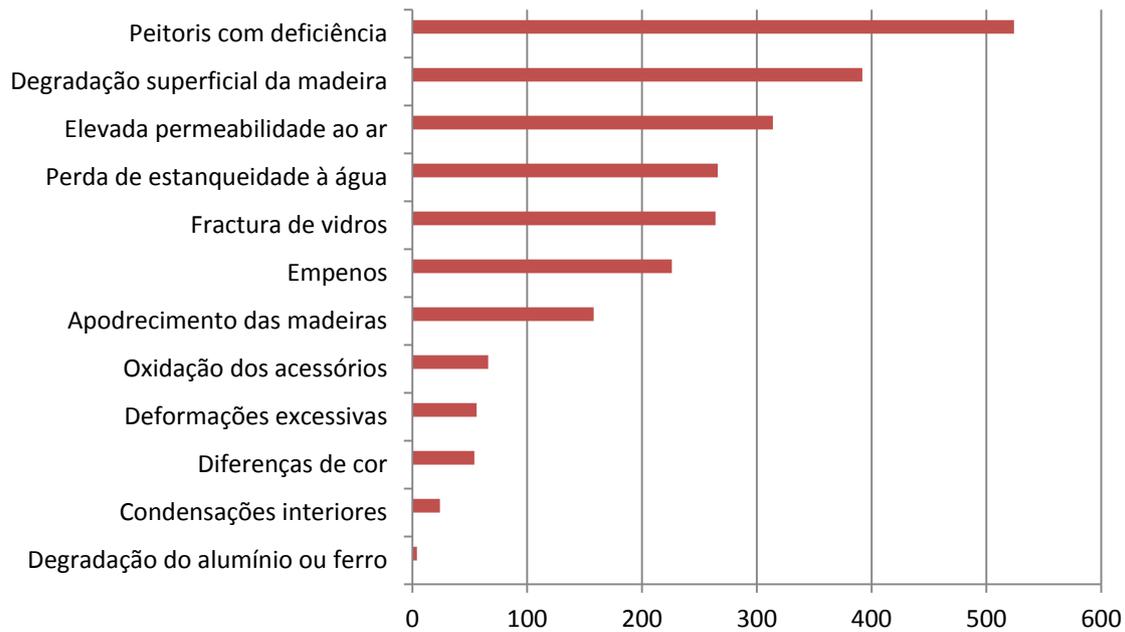
Já Ramos (2009), recorrendo à base de dados criada pelo Professor Doutor Romeu Vicente, relativa à inspeção de 770 edifícios da Baixa de Coimbra, apresenta uma classificação e a respectiva frequência das anomalias observadas nas 1021 caixilharias vistoriadas (Figura 3.1).

Figura 3.1 - Frequência das anomalias das caixilharias dos edifícios da Baixa de Coimbra (Ramos, 2009)

No Capítulo 3, foram apresentados, na Figura 3.1, os dados recolhidos pelo Professor Doutor Romeu Vicente, relativos à inspecção de 1021 caixilharias, na Baixa de Coimbra.

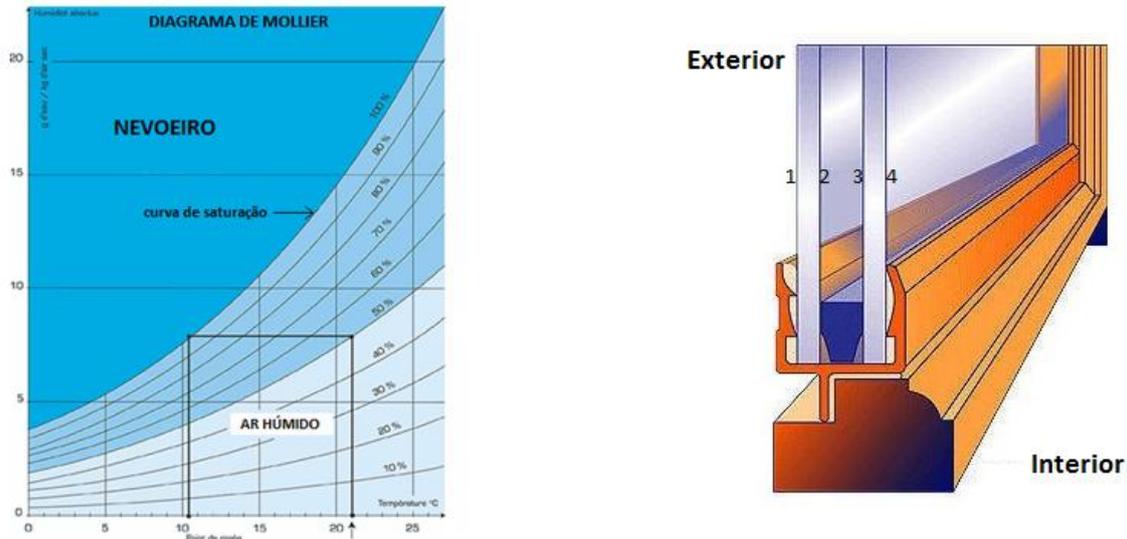
As condensações ocorrem sempre que o vapor de água existente no ambiente entra em contacto com uma superfície cuja temperatura seja igual ou inferior à temperatura do ponto de orvalho correspondente à concentração do vapor de água no ar (Figura 3.2, à esquerda). Nesse ponto, a água passa do estado gasoso para o estado líquido (AQC, 2012a).

O fenómeno da condensação superficial sobre os vidros duplos pode ocorrer na face exterior [1], na face interior [4] ou nas faces interiores dos vidros [2 e 3] (Figura 3.2, à direita). No caso do vidro simples, apenas se verificam as duas primeiras situações.

Figura 3.2 - Diagrama de Mollier (à esquerda) [adaptado de AQC (2012a)] e representação esquemática do vidro duplo (à direita) [adaptado de Dyverglass (2012)]

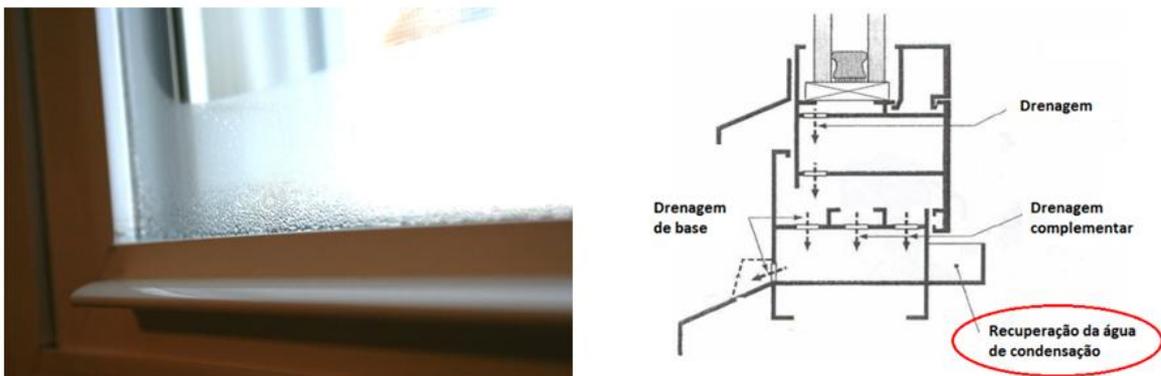
Este tipo de condensação, que ocorre sobretudo na face [4] (Figura 3.3, à esquerda), não constitui por si só um problema, mas as suas consequências sim. Após condensar, a água escorre para a parte inferior da janela podendo vir a humidificar o caixilho ou até os peitoris, potenciando assim a sua deterioração e mau funcionamento. Por esse motivo, as janelas devem comportar, sobre toda a sua largura, uma travessa de apoio de peitoril para garantir a recuperação das águas e a eficaz evacuação até ao exterior (Figura 3.3, à direita) (Gama, 2005).

Figura 3.3 - Condensação no exterior dos vidros (face 4) (à esquerda) e exemplo de drenagem num caixilho alumínio (à direita) (Verdelho, 2005)

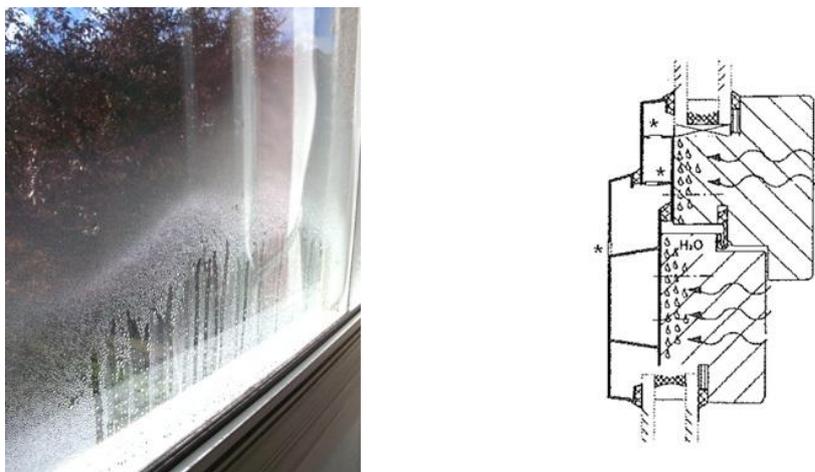
A formação de condensações nas faces interiores, faces 2 e 3 (Figura 3.4, à esquerda), é uma indicação de que a lâmina de ar ou de gás perdeu a sua estanqueidade. Os agentes de desidratação ficam assim rapidamente saturados e todo o ar húmido que consiga penetrar através da junta periférica diminui a visibilidade por formação de condensações nas referidas faces. Este processo implica uma perda de capacidade isolante e é difícil de reverter, apresentando-se a substituição do vidro, geralmente, como a solução mais viável (Saint-Gobain Glass, 2012a).

Além da ocorrência de condensações no interior dos vidros, também podem ocorrer condensações no interior dos perfis (Figura 3.4, à direita). Estas condensações podem ter consequências graves na durabilidade da caixilharia, pois a presença prolongada de água no estado líquido em zonas não protegidas (revestidas) da caixilharia pode conduzir à degradação dos materiais, bem como à deterioração precoce da selagem da lâmina de ar dos vidros duplos (Pinto, 2010).

Figura 3.4 - Condensação no interior dos vidros (à esquerda) (Sanderson, 2012) e condensação no interior dos caixilhos (à direita) (Pinto, 2010)

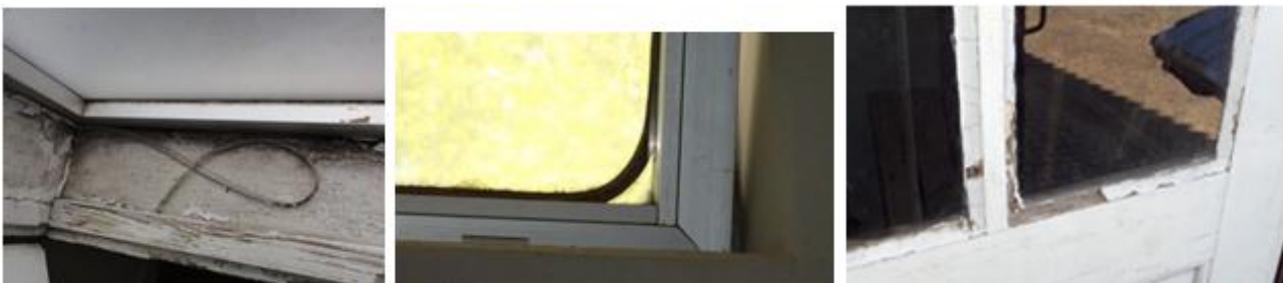
Estes elementos são colocados voltados quer para o interior quer para o exterior do edifício, estando sujeitos a acções agressivas de natureza física, química ou biológica que lhe fazem perder as suas propriedades, nomeadamente a aderência, podendo levar ao seu descolamento (Figura 3.5, à esquerda).

De referir que o potencial de deterioração dos mencionados agentes é muitas vezes ampliado devido à incorrecta aplicação dos vedantes (Figura 3.5, ao centro). Por exemplo, verifica-se que, frequentemente, a folga existente entre o aro e o vão é exagerada ou insuficiente para a aplicação correta do mastique ou que a superfície não é adequadamente preparada (limpa e seca) antes da aplicação (Mimoso, 1989).

**Figura 3.5 - Descolamento de mastiques (à esquerda), cordão de estanqueidade mal colocado (ao centro) e desprendimento da massa de vidraceiro à direita**

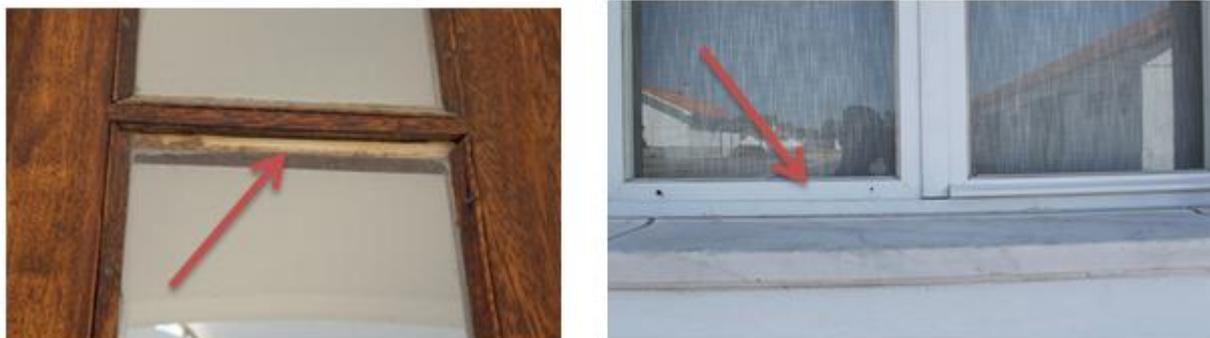
O processo de descolagem / desprendimento pode ainda verificar-se noutros elementos. Para além dos referidos no ponto anterior, os elementos mais passíveis de desprendimento são os bites (Figura 3.6, à esquerda) e as pingadeiras (Figura 3.6, à direita).

Figura 3.6 - Ausência de bite (à esquerda) e ausência de pingadeira (à direita)

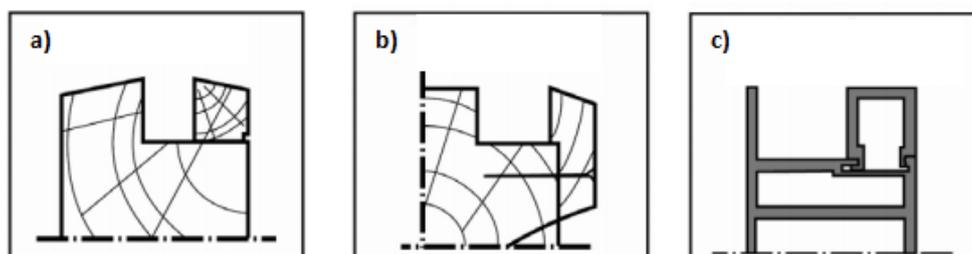
Os bites são geralmente colocados pelo lado de dentro e têm a função de fixar o vidro garantindo o seu adequado posicionamento quando solicitado pela força do vento. Apesar de a sua função última ser fixar, tal acção não pode ser irreversível uma vez que deve ser permitida uma eventual substituição do vidro. Os bites devem portanto ser desmontáveis, facto que os torna susceptíveis de desprendimento (Martins e Pinto, 2004).

Tanto os bites (Figura 3.7) como as pingadeiras são geralmente fixos por colagem, pregagem, aparafusagem ou encaixe.

Figura 3.7 - Formas de fixação dos bites: a) colagem; b) pregagem ou aparafusagem; c) encaixe [adaptado de (Saint-Gobain Glass, 2012b)]

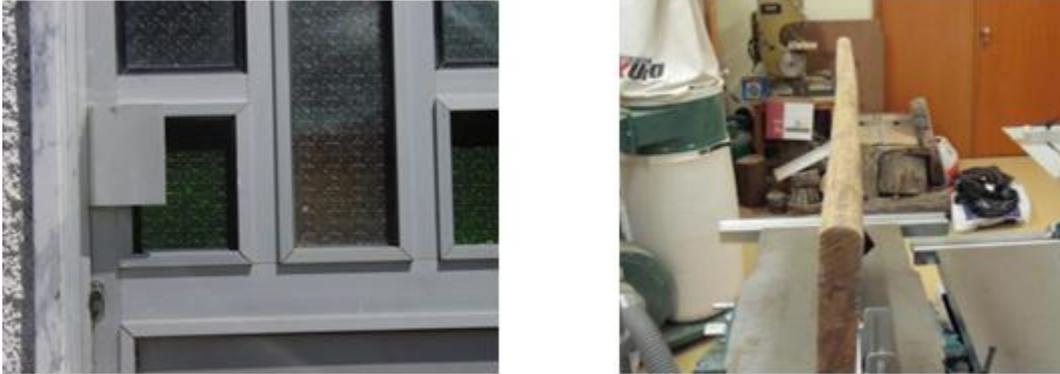
A variação de temperatura, uniforme e/ou diferencial, pode provocar em todos os materiais, embora com amplitudes diferentes, distorções, retracções e dilatações (Figura 3.8, à esquerda). Já a variação de humidade afecta, sobretudo, as caixilharias de madeira.

Estas variações de humidade, e a consequente alteração do teor em água da madeira, provocam variações dimensionais, nomeadamente inchamentos, empenos (Figura 3.8, à direita) e retracções (Cruz, 2001). Estas deformações podem vir a comprometer o correcto funcionamento das partes móveis da caixilharia (Aguiar *et al.*, 2011).

Figura 3.8 - Porta encravada por dilatação do caixilho (à esquerda) (Brito, 2005) e empeno em caixilharia de madeira (à direita) (Gomes, 2009)

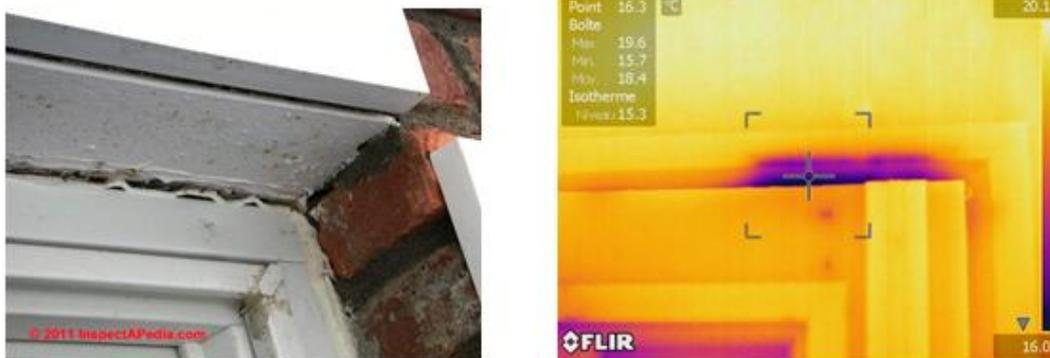
Uma vez devidamente preenchida com os materiais já referidos, esta folga não acarreta problemas. Esta folga pode, no entanto, constituir-se como anomalia quando o referido preenchimento é disfuncional (Figura 3.9, à esquerda) ou inexistente como, por exemplo, quando o cordão de mastique que efectua a vedação descola (3.4.2.1), contribuindo para o surgimento de infiltrações e deficiente desempenho acústico e térmico da caixilharia (Pereira, 2004).

Quando excessiva, permite infiltrações e compromete o desempenho acústico e térmico da caixilharia (Figura 3.9, à direita).

Figura 3.9 - Folga entre aro e vão excessiva (à esquerda) (InspectAPedia, 2012); imagem termográfica - transmissão elevada de calor através da junta entre aro e folha (à direita) (Thermography, 2012)

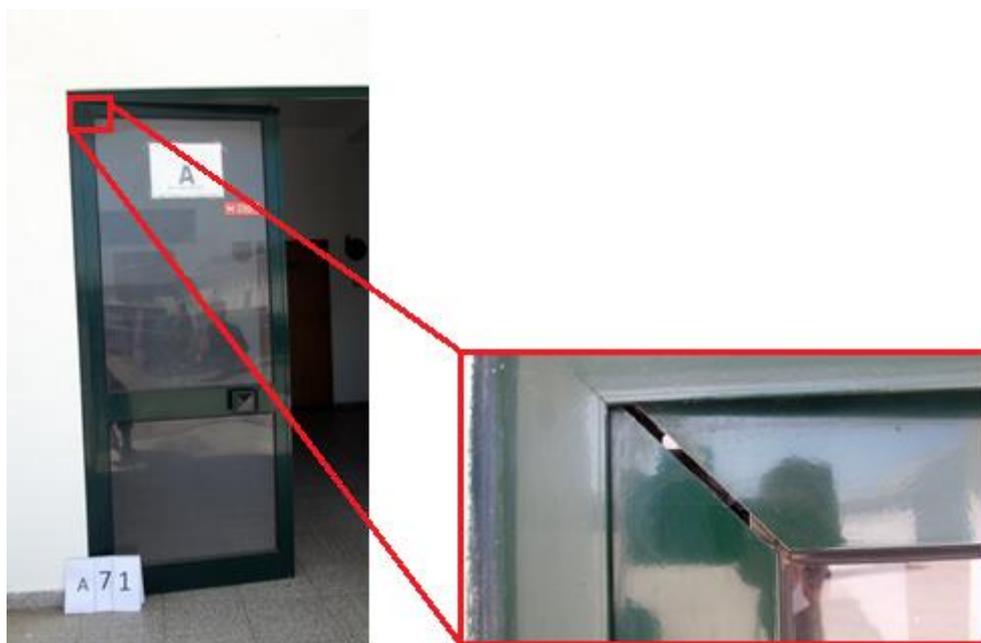
Nas caixilharias, as juntas são uma consequência do processo de montagem. Estas juntas materializam uma descontinuidade no material, apresentando-se por isso como uma zona de fragilidade aumentada. Por esse facto, muitas vezes quando se verificam deformações na caixilharia, observa-se que estas juntas acabam por ceder (Figura 3.10).

Figura 3.10 - Junta aberta de ligação entre caixilhos (caixilharia de alumínio)

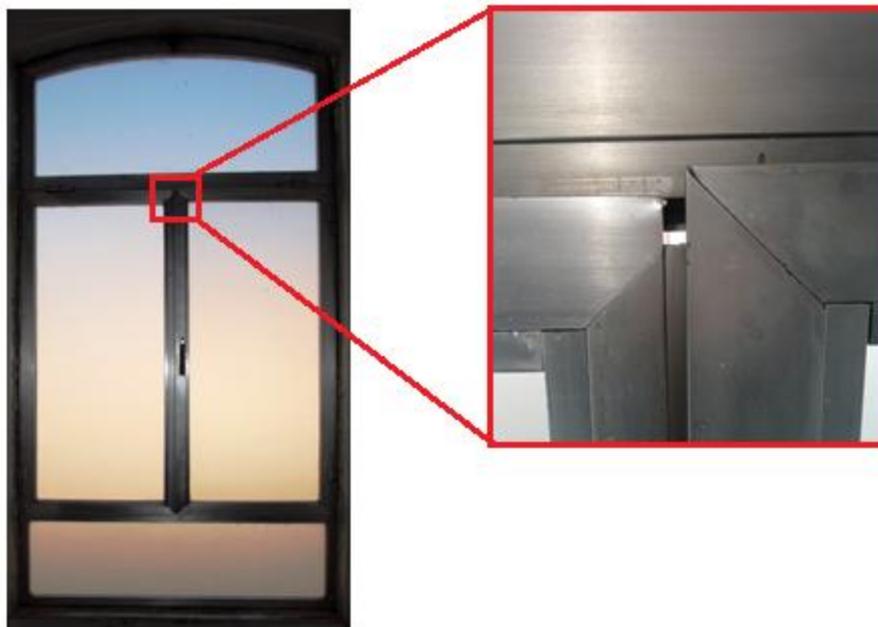
É de considerável importância que as folhas se mantenham niveladas. O seu desalinhamento, para além de inestético, pode dificultar ou impedir a manobra das folhas e criar frestas para o exterior, comprometendo desse modo o desempenho acústico e térmico da caixilharia (Figura 3.11).

Figura 3.11 - Desnivelamento entre folhas

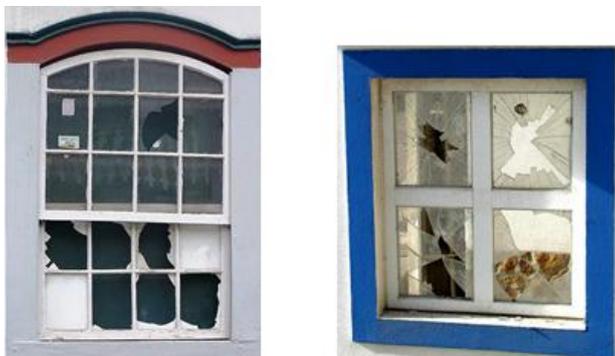
Para além de inestético, um vidro partido expõe (Figura 3.12) o interior da construção às acções climáticas exteriores, comprometendo a "protecção" exigida à envolvente.

Figura 3.12 - Janelas com vidros partidos

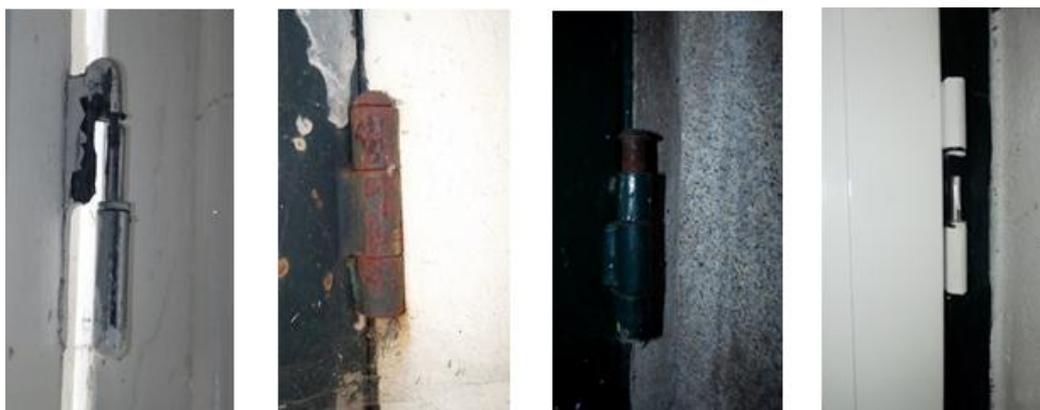
Na origem do seu estrago ou inoperacionalidade, poderão estar as distorções nos diferentes elementos da caixilharia, o uso incorrecto, desgaste das peças pelo uso, deterioração dos elementos de fixação, deficiente montagem ou simplesmente a falta de manutenção (Figura 3.13).

Figura 3.13 - Dobradiças danificadas

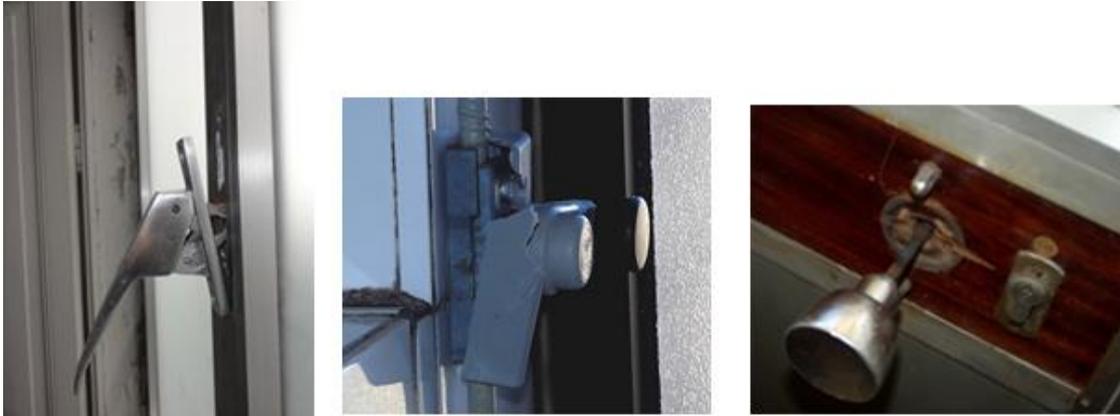
dobradiças, a origem do seu estrago ou inoperacionalidade (Figura 3.14) poderá estar nas distorções dos diferentes elementos da caixilharia, no uso incorrecto ou forçado, no desgaste das peças pelo uso, na deterioração dos elementos de fixação, na deficiente montagem ou na falta de manutenção.

Figura 3.14 - Mecanismos de fecho danificados

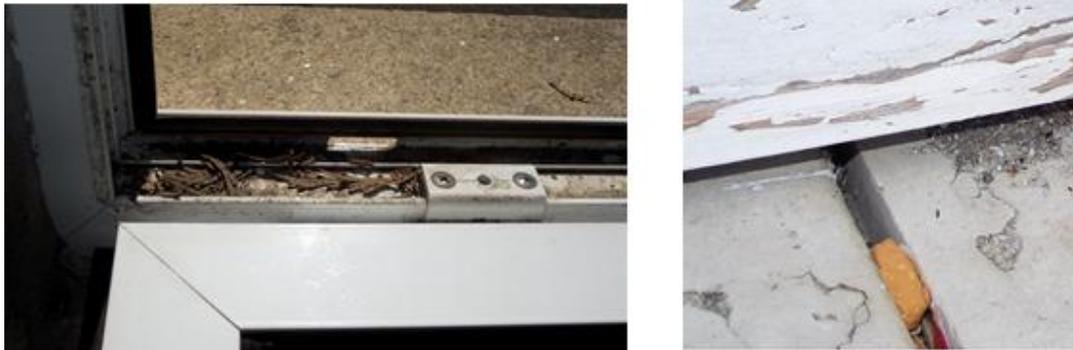
A acumulação de detritos e outros materiais (folhas, aranhas e teias, excrementos de aves, respingos de tinta ou argamassa, entre outros) sobre a caixilharia e/ou peitoris pode levar ao mau funcionamento do sistema de evacuação de águas, potenciando a formação de zonas de acumulação de água de onde poderão resultar infiltrações (Figura 3.15).

Figura 3.15 - Acumulação de folhas no caixilho (à esquerda) e obturação dos rasgos drenantes (à direita)

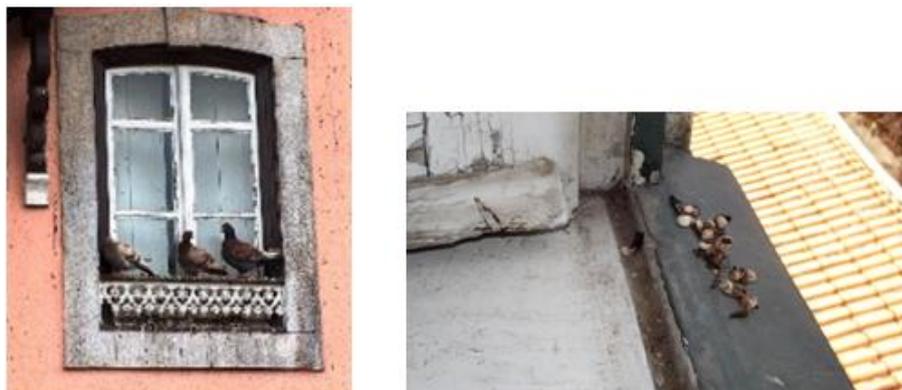
De referir que a acumulação de detritos pode resultar da presença de aves nos parapeitos das janelas (Figura 3.16), cuja acção (fezes, cadáveres e resto de ninhos), para além de prejudicar o funcionamento do sistema de evacuação de águas, inclui também uma componente química (que também se verifica no caso dos respingos de argamassa), que se traduz em reacções entre os ácidos produzidos pelo metabolismo dos agentes biológicos (presentes nas fezes) e o material que constitui a caixilharia [adaptado de Garcez (2009)].

Figura 3.16 - Acção das aves na acumulação de detritos

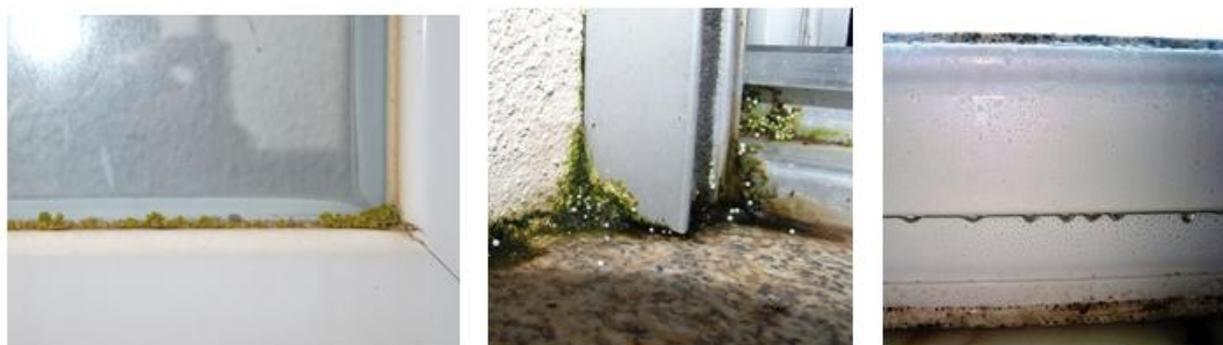
Outra forma de acumulação de sujidade acontece por meio da colonização biológica. Esta, quando na face exterior (Figura 3.17, à esquerda e ao centro), está directamente relacionada com a presença de água, tendo a radiação solar como fonte de energia. Quando na face interior (Figura 3.17, à direita), está relacionada com a humidade elevada do meio e consequentes condensações. Após condensar, a água escorre para a parte inferior da janela podendo vir a humidificar o caixilho ou até os peitoris, criando assim as condições de humidade necessárias ao desenvolvimento dos microrganismos biológicos.

Figura 3.17 - Colonização biológica na face exterior da caixilharia (à esquerda e ao centro) e no mastique da face interior da caixilharia (à direita)

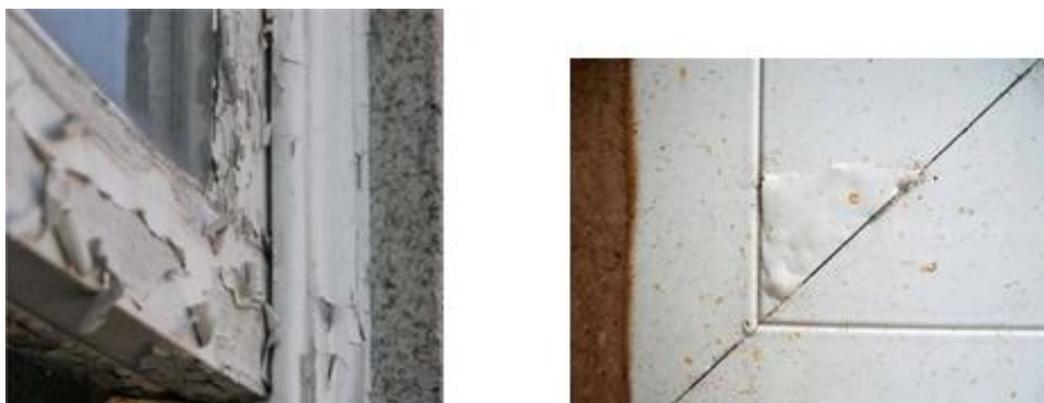
Nas caixilharias, esta anomalia manifesta-se geralmente por descamação (exfoliação ou descasque) ou empolamento da película de tinta (ou verniz) (Figura 3.18).

Figura 3.18 - Descamação da pintura - caixilharia de madeira (à esquerda) (Freitas, 2006) e empolamento da lacagem - caixilharia de alumínio (à direita) (Amtec, 2012)

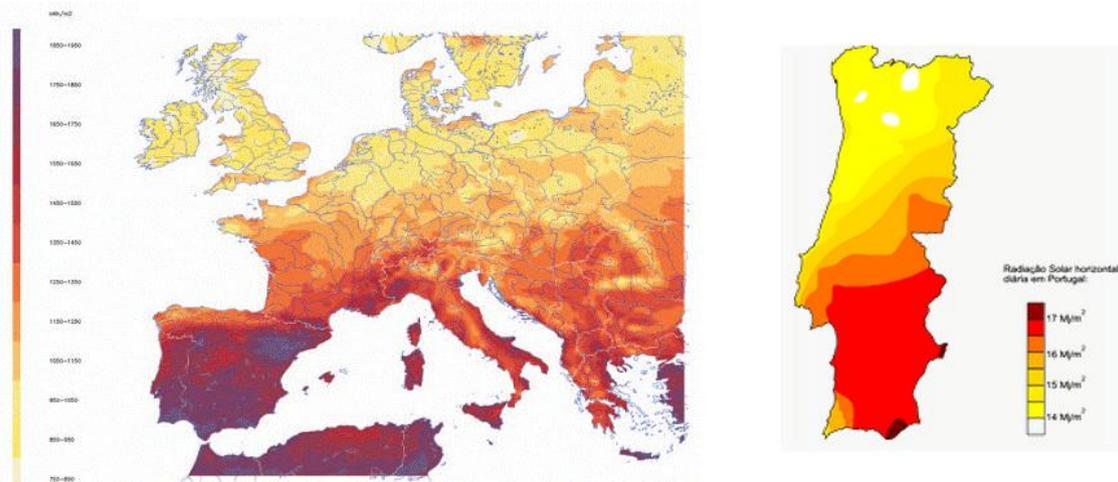
Por sua vez, em Portugal, é no Sul que a radiação solar é superior, atingindo máximos na região do Algarve (Figura 3.19).

Figura 3.19 - Radiação solar na Europa (à esquerda) e em Portugal (à direita) (Energias Renováveis, 2012)
