INSTITUTO SUPERIOR TÉCNICO  
Universidade Técnica de Lisboa

# **SISTEMA DE INSPECÇÃO E DIAGNÓSTICO DE CAIXILHARIAS**

Dissertação para obtenção do Grau de Mestre em  
**Engenharia Militar**

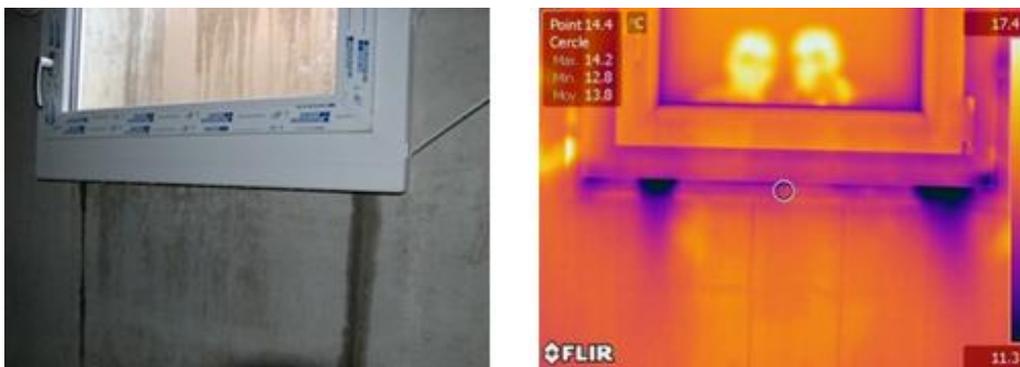
A humidade de precipitação atinge e afecta predominantemente as janelas orientadas para o quadrante S-W, que é o mais exposto à chuva batida pelo vento, provocando infiltrações de água para o interior dos edifícios através das folgas e frestas (Figura 3.20) e através dos vidros partidos, sempre que tal se verifique (Aguiar *et al.*, 2011).

Figura 3.20 - Infiltração através da folga entre o aro e o vão (à esquerda) e visão termográfica de uma janela que padece de infiltrações (à direita) (Thermography, 2012)

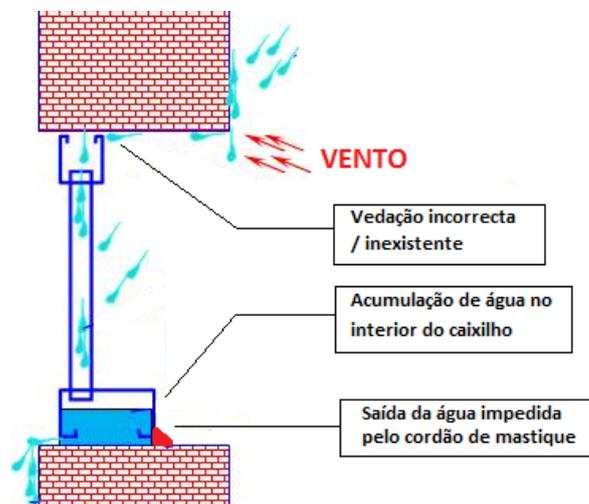
As infiltrações manifestam-se sobretudo na parte inferior da janela mas tal não implica que esteja nessa zona a origem do problema. De facto, verifica-se que o aparecimento de infiltrações na parte inferior resulta frequentemente de uma vedação incorrecta do caixilho superior (Figura 3.21) (AQC, 2012b).

Figura 3.21 - Corte esquemático [adaptado de Watanabe (2012)]

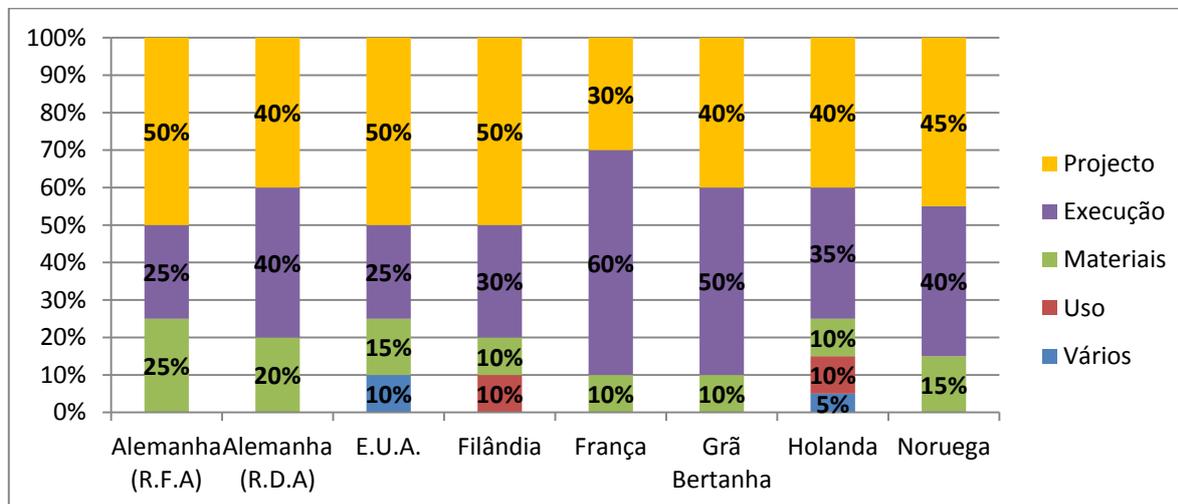
São vários os estudos que apontam os erros de projecto como a principal causa de anomalias nas construções (Argillés *et al.*, 2000) (Ravara *et al.*, 2000) (Arnaldo, 2006) (Figura 3.22), não constituindo excepção o sistema de caixilharias.

Figura 3.22 - Valores europeus das principais causas de anomalias na construção (Ravara *et al.*, 2000).

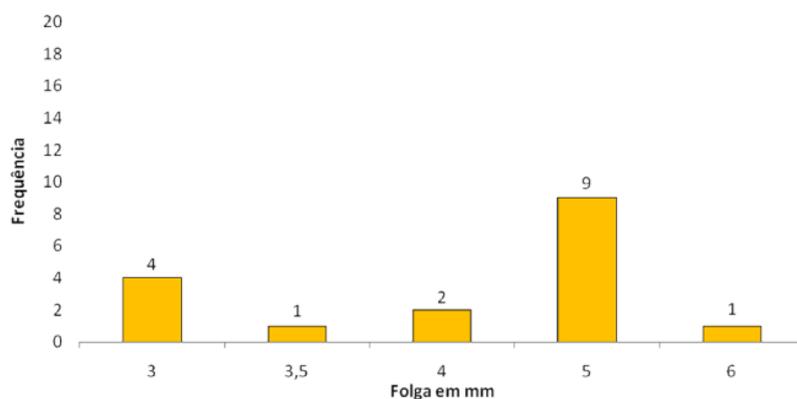
O facto de não existirem normas portuguesas relativamente à instalação das caixilharias (Gomes, 2011) acaba também por potenciar os problemas patológicos nas mesmas. Um exemplo desta desconformidade são as folgas dadas entre o aro e o vão. Segundo um estudo feito no âmbito do controlo de qualidade em caixilharias de alumínio (Barbosa, 2010), verificou-se uma considerável dispersão nos valores avançados pelas 17 empresas entrevistadas relativamente à folga dada entre o aro e o vão de uma série específica, como se observa na Figura 3.23.

Figura 3.23 - Folga dada pelos entrevistados à caixilharia de alumínio da série PR.60 (Barbosa, 2010)

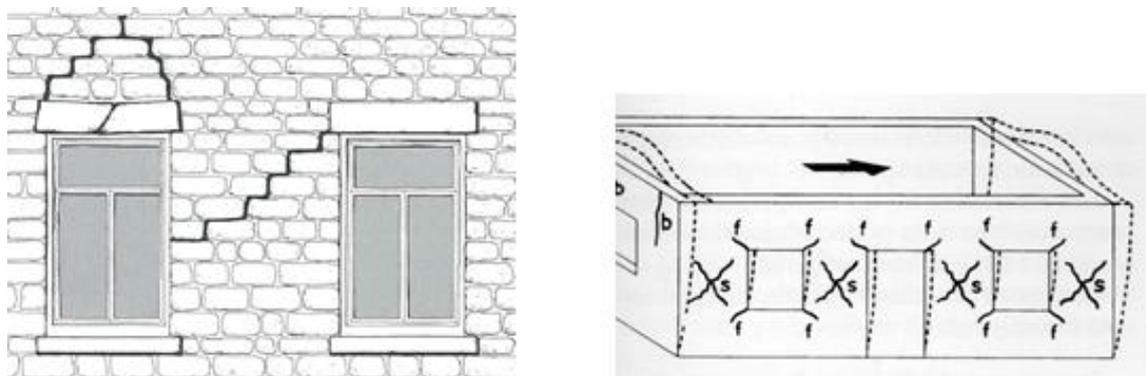
As acções de origem mecânica englobam um conjunto de causas variadas e, muitas vezes, difíceis de prever ou evitar. São exemplos destas acções as deformações do suporte onde a caixilharia se encaixa (Figura 3.24), a colisão de objectos, as vibrações, vandalismo e arrobamentos.

Figura 3.24 - À esquerda, deformação do suporte: por incorrecta capacidade resistente do lintel (na janela esquerda) e por assentamento diferencial (na janela à direita) (Roy, 1989); à direita, deformação do suporte por acção sísmica (Argillés *et al.*, 2000)

Figura 3.24 demonstra resultados para a construção de forma generalizada e as caixilharias, em específico, tratando-se de um elemento construtivo directamente exposto aos agentes atmosféricos e alvo de manuseamento rotineiro, possuem uma sensibilidade particular às causas relacionadas com as **acções ambientais (C-A)** e de **utilização e manutenção (C-U)**. Adicionalmente, como mencionado, as causas de projecto / concepção são de difícil avaliação, nomeadamente por na generalidade dos casos não se dispor dos projectos de execução, para se efectuar as devidas apreciações.

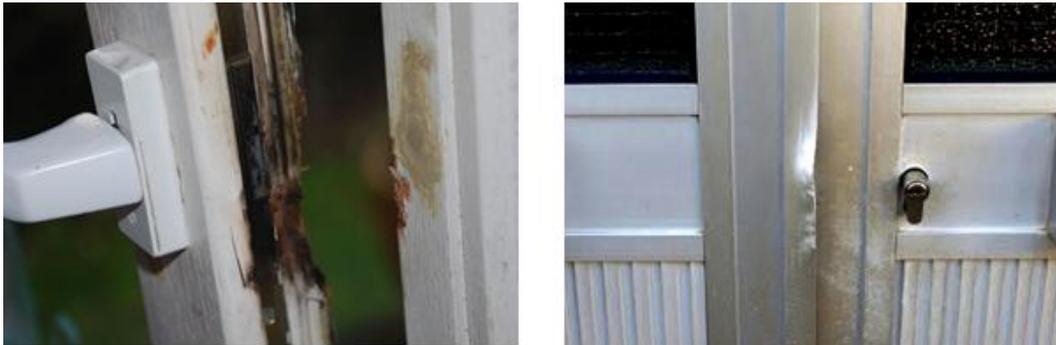
No extremo oposto, estão as acções devidas aos arrobamentos (ou tentativas). Segundo um estudo divulgado no sítio *segurancaonline* (2012), em média são registados por ano cerca de 25 000 furtos a residências recorrendo a arrombamento. A segurança à intrusão é geralmente um dos primeiros requisitos exigidos pelo utilizador (particularmente em pisos inferiores). É portanto vulgar as caixilharias serem muito resistentes a intrusões mas, quando sujeitas a esses actos, acabam por ficar gravemente danificadas (Figura 3.25).

Figura 3.25 - Caixilharias danificadas por arrombamento

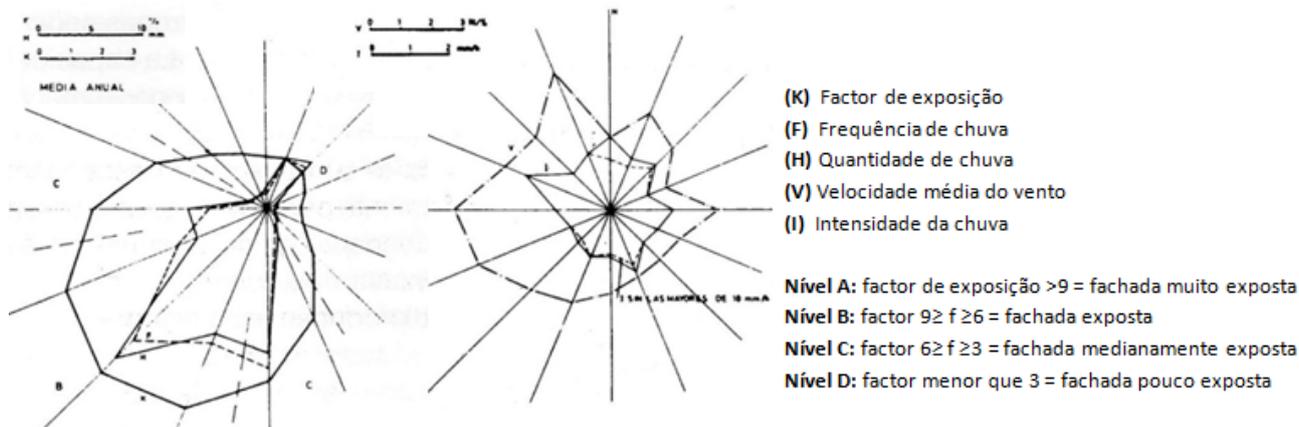
Este problema adquire maior expressão quando a fachada está orientada segundo o quadrante S-W, direcção em que os ventos e as chuvas incidem mais intensamente (Figura 3.26) (Aguiar *et al.*, 2011) (Argillés *et al.*, 2000). Para além de poder provocar infiltrações, a água da chuva pode gerar inchamentos, empenos e retracções quando absorvida pela caixilharia de madeira desprovida de protecção.

Figura 3.26 - Níveis de exposição das fachadas face à sua orientação - Espanha [adaptado de Argillés *et al.* (2000)]

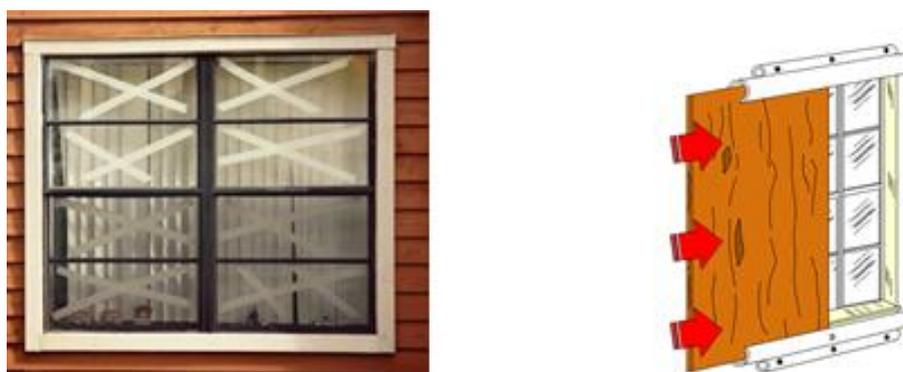
Figura 3.27 - Reforço do vidro (à esquerda) (Timecapsule, 2012) e protecção da caixilharia (à direita) (Panel Channels, 2012)

A acção do vento, para além de potenciar a acção da chuva, pode, de forma isolada, levar ao desencaixe ou quebra dos vidros e originar deformações na caixilharia, mas apenas em casos extremos, quando a caixilharia é mal afixada, se encontra já bastante danificada ou na ocorrência de ventos invulgarmente fortes. Estes, apesar de serem pouco vulgares em Portugal, podem ser frequentes noutros países. Por exemplo, em certos estados dos EUA, é comum proteger e reforçar os vidros e caixilharias contra este tipo de acção (Figura 3.27).

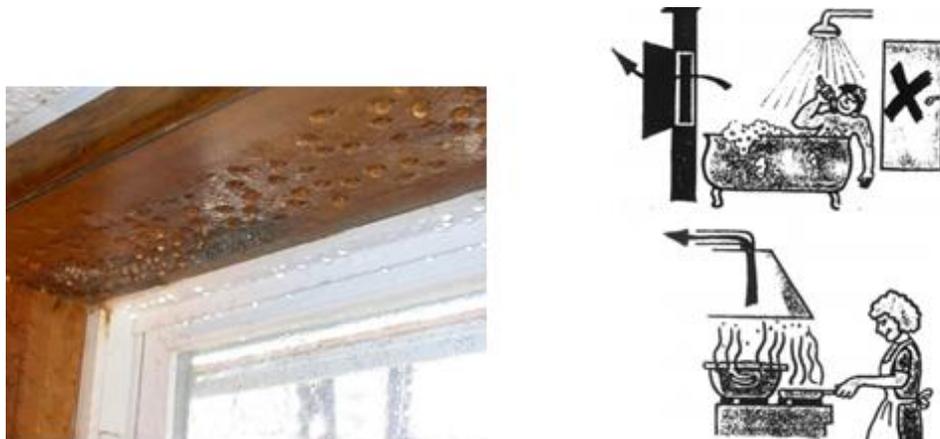
Figura 3.28 - Condensação e consequente humedificação da madeira (à esquerda) (Engenharia Civil, 2012) e principais fontes de vapor de água numa habitação (Velux, 2012)

Como referido, a humedificação dos materiais que constituem a caixilharia pode provocar-lhes distorções consideráveis ao mesmo tempo que fomenta a sua degradação (Figura 3.28, à esquerda).

Ocorrem mais frequentemente nas janelas (por serem geralmente as superfícies mais frias), junto às principais fontes de vapor de água (Figura 3.28, à direita), sendo as mais afectadas as que estão voltadas a Norte (DAAUM, 2006).

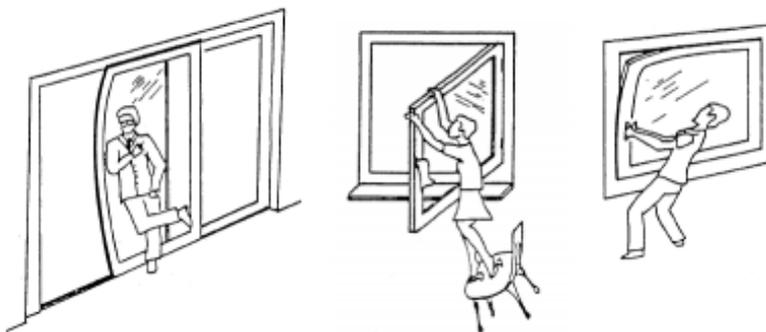
Figura 3.29 - Exemplos de manuseamento incorrecto dos mecanismos e partes móveis (Ramalheira, 2005).

Os factores relacionados com a utilização propriamente dita da caixilharia podem igualmente condicionar o seu desempenho. Não é contudo uma acção com grande contributo para a estrago da caixilharia, salvo casos pontuais de manuseamento realmente incorrecto dos mecanismos e partes móveis (Figura 3.29).

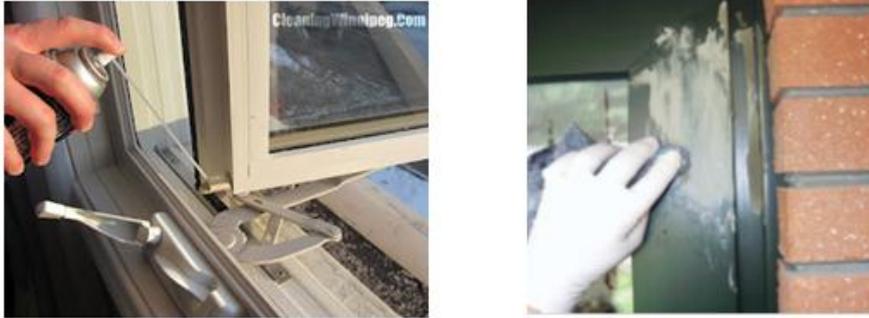
Figura 3.30 - Operações de manutenção: à esquerda, lubrificação dos mecanismos (Cleaning Winnipeg, 2012); à direita, limpeza de restos de cimento em caixilho lacado (nestes casos devem ser utilizados produtos de limpeza recomendados pelos respectivos fabricantes) (Gomes, 2011)

O proprietário / utilizador final deverá portanto assegurar o bom uso e conservação da caixilharia durante toda a vida útil do edifício. Para este fim, deverá proceder à limpeza regular (trimestral) e cuidada, com especial atenção aos caixilhos, calhas e orifícios de drenagem de águas. É igualmente aconselhável a aplicação, com regularidade, de óleo fino em dobradiças, fechaduras e outros elementos móveis (Figura 3.30) (Gomes, 2011) (Verdelho, 2005) (Cype, 2012).

A limpeza, quando correctamente executada (Figura 3.30), impede acumulação considerável de detritos, acautelando-se assim outras anomalias, nomeadamente a colonização biológica (fungos, líquenes, verdetes, musgos) ou o mau funcionamento do sistema de evacuação de águas, que por sua vez teria repercussões ao nível da humidificação e conseqüente degradação dos materiais.

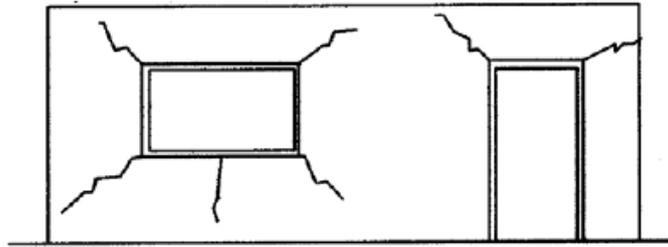
Figura 4.1 - Fissuração das fachadas a partir dos vãos (Martins e Rosa, 2005)

As deformações do suporte onde a caixilharia se encaixa, como aludido em 3.4.3., são uma das causas de onde poderá resultar um largo conjunto de anomalias, particularmente as relativas aos grupos: *A-O deformações e A-F folgas / frestas*. Estas deformações manifestam-se normalmente por fissuras ao longo das paredes ou dos elementos estruturais (Figura 4.1). Estas fissuras podem ser detectadas e medidas com relativa facilidade mas há normalmente maior interesse em acompanhar a variação da sua abertura ao longo do tempo (monitorização), o que requer naturalmente maior esforço [adaptado de Torres, 2006].

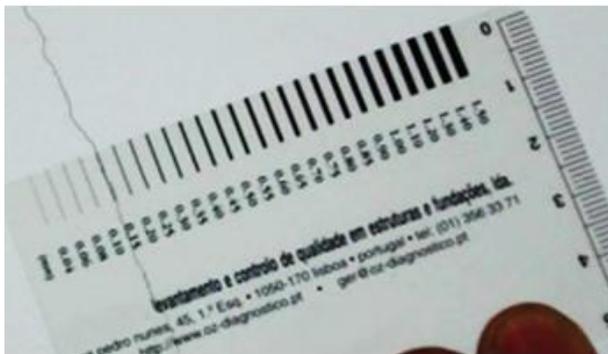
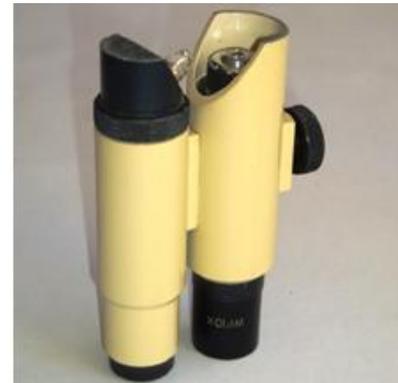
Figura 4.2 - Comparador de fissuras (à esquerda) (Cóias, 2006) e medidor óptico (à direita) (Cóias, 2006)

Quando se pretende quantificar com maior rigor a abertura de fendas, utilizam-se geralmente dois instrumentos relativamente simples, o comparador de fissuras e/ou o medidor óptico. O primeiro consiste num rectângulo plástico transparente, com diferentes traços de espessuras conhecidas e que, por comparação visual, permite estimar a abertura das fissuras (Figura 4.2, à esquerda). O segundo é constituído por um conjunto óptico focável que permite medições com rigor de 0,02 mm (Figura 4.2, à direita) (Oz, 2002).

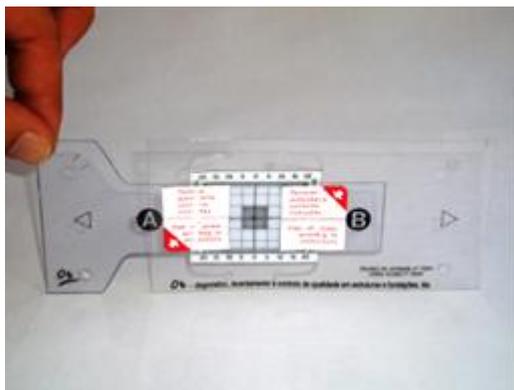
Figura 4.3 - Fissurómetro (à esquerda) (Cóias, 2006) e alongômetro mecânico (à direita) (Oz, 2002)

Por sua vez, quando se pretende monitorizar com rigor pequenos deslocamentos em juntas e fissuras, utiliza-se habitualmente o fissurómetro (Figura 4.3, à esquerda) o ou alongâmetro mecânico (Figura 4.3, à direita). O fissurómetro é constituído por duas partes, designadas por “A” e “B”, executadas em plástico flexível e transparente. A primeira, tem impressos dois traços de referência em esquadria. A segunda, de forma rectangular, tem impresso um reticulado graduado em 0,5 mm e é dotada de duas ranhuras nas quais a parte “A” vem introduzida, por forma a que os traços de referência e o reticulado fiquem sobrepostos e centrados. Dada a concepção do fissurómetro, é possível medir com ele duas componentes de deslocamento (segundo as direcções longitudinal e transversal), e uma componente de rotação (em torno dum eixo perpendicular ao plano do instrumento). O alongâmetro mecânico é utilizado para medir, a menos de 0,002 mm, as distâncias entre os pontos definidos por cada par de bases coladas ao elemento em estudo (Cóias, 2006).

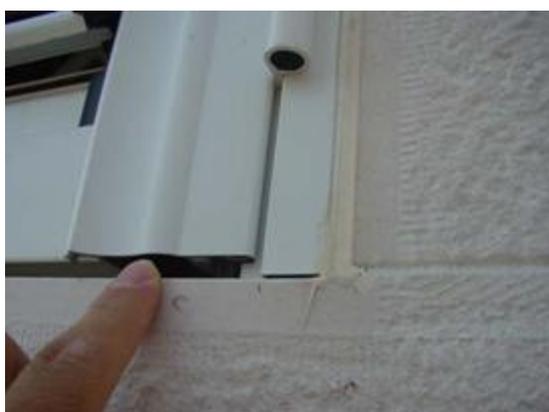
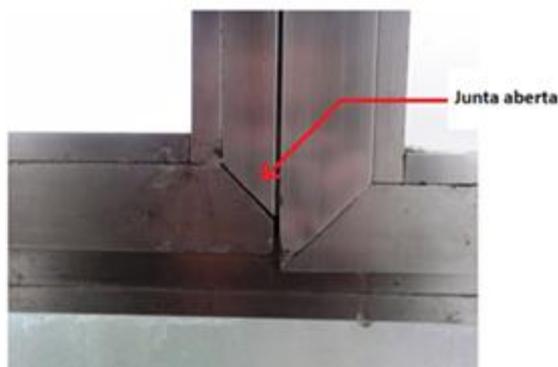
Figura 4.4 - Folga excessiva (à esquerda) (Torres, 2006) e junta com abertura significativa (à direita)

De referir que alguns dos equipamentos mencionados, especialmente o comparador de fissuras, podem auxiliar na caracterização da gravidade, extensão e estabilidade das anomalias do grupo *A-F Folgas / frestas*, uma vez que são passíveis de ser usados como instrumento de medição e/ou monitorização das folgas ou das juntas (Figura 4.4). Contudo, na maioria destes casos, recorrer a uma fita métrica ou régua é suficiente.

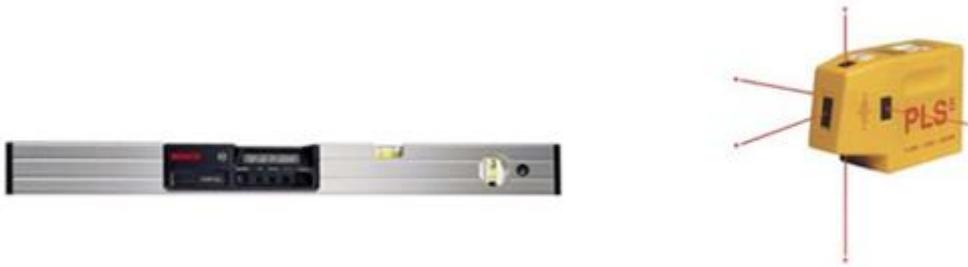
Figura 4.5 - Régua de nível digital (à esquerda) (Ferrovicmar, 2012) e nível *laser* (à direita) (Anvi, 2012)

Actualmente a medição da inclinação é geralmente feita utilizando uma régua de nível ou nível *laser* (Figura 4.5).

O nível a *laser* possui vários feixes *laser* que saem do mesmo ponto direccionado como eixos ortogonais entre si. Para além de ser um método rápido e prático em comparação com os métodos

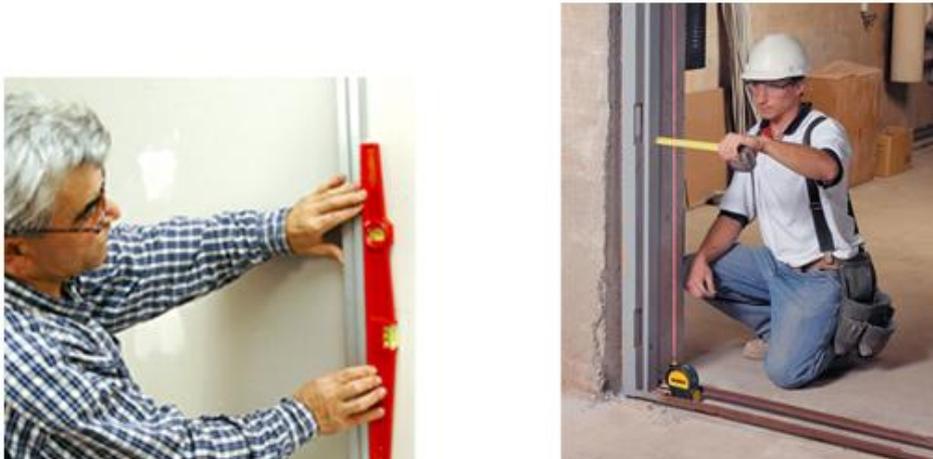
Figura 4.6 - Avaliação de esquadria recorrendo ao nível *laser* e fita métrica (Teodol, 2012)

Uma forma de avaliar se as esquadrias e os alinhamentos estão correctos é recorrendo ao mesmo equipamento referido no ponto anterior, à régua de nível e/ou ao nível *laser* (ou prumo), acompanhado quando necessário pela utilização de uma régua ou fita métrica (Figura 4.6). A forma mais expedita de se verificar uma esquadria é através da medição das diagonais.

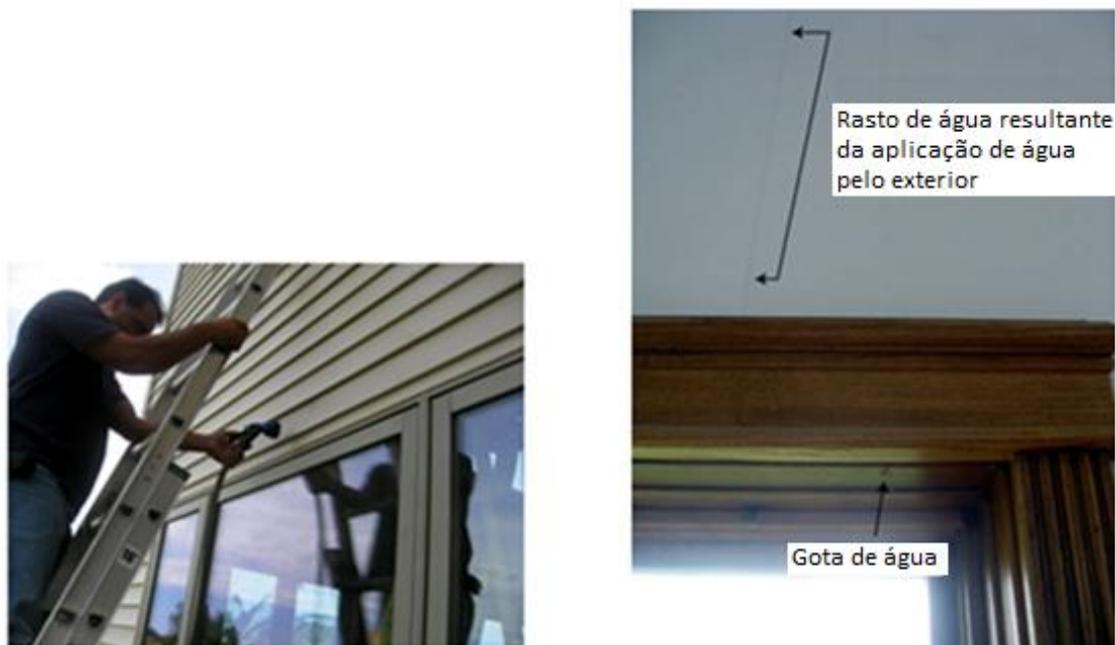
Figura 4.7 - Molhagem dos caixilhos (à esquerda) e infiltração da água de molhagem (à direita) (Window Inspections, 2012)

Um ensaio bastante utilizado em obra depois da montagem de modo a fazer-se o controlo de qualidade consiste na projecção de água sobre as juntas exteriores dos caixilhos (Figura 4.7, à esquerda) (Brito, 2005).

Uma vez que não se verifique a estanqueidade, este método, em simultâneo com uma observação visual cuidada (Figura 4.7, à direita) permite detectar as possíveis causas (frestas, folgas, selagem incorrecta, entre outras) assim como a sua localização.

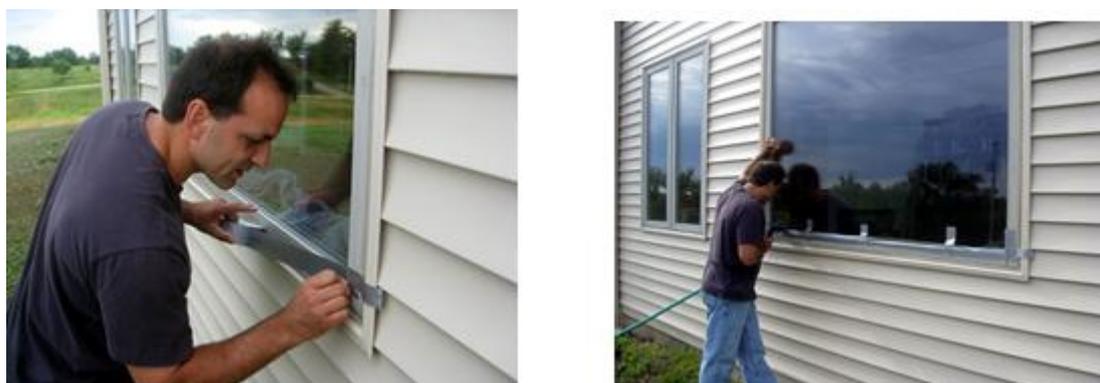
Figura 4.8 - Concepção do canal utilizando fita adesiva impermeável (à esquerda) e enchimento do canal com água (à direita) (Window Inspections, 2012)

O ensaio consiste em criar, na face voltada ao exterior, um canal com fita adesiva impermeável, a ser preenchido com água (Figura 4.8). Uma vez preenchido e registado o nível de água inicial do canal, por intermédio de uma observação visual cuidada, quer pelo exterior (observando o fluxo de água no canal), quer pelo interior (observando o aparecimento de água), torna-se possível detectar as causas de infiltrações (frestas, folgas, selagem incorrecta, entre outras) assim como indicar a sua localização (Window Inspections, 2012).

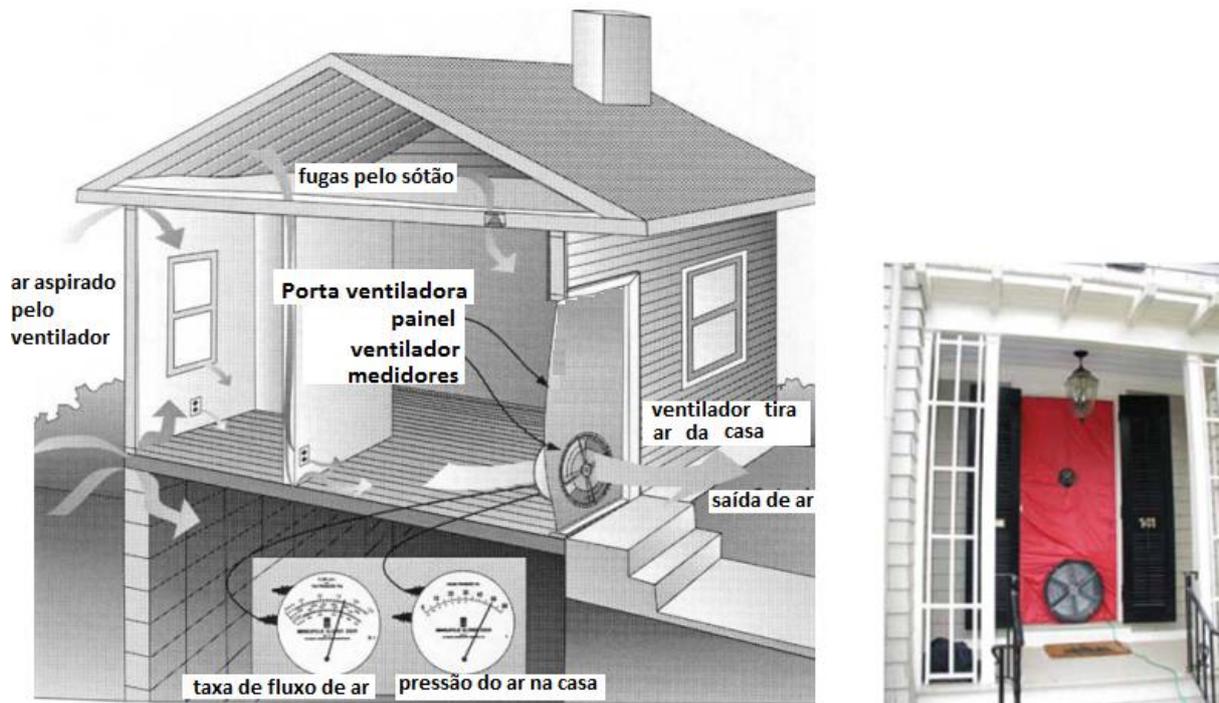
Figura 4.9 - Blower-door test: representação do funcionamento do ensaio (à esquerda) (TEC, 2012); ventilador instalado numa porta (à direita) (Grimmer et al., 2012)

Este ensaio não destrutivo denominado de *blower-door test* na terminologia inglesa, baseia-se na criação de um gradiente de pressão entre o interior e o exterior do edifício, recorrendo a um ventilador instalado numa porta ou janela (Figura 4.9).

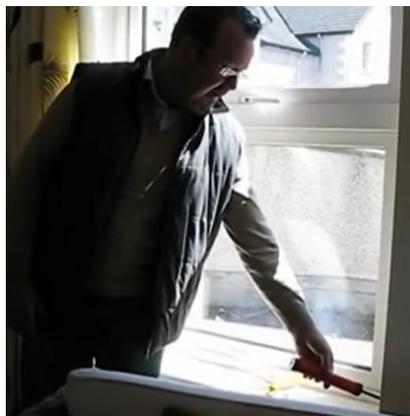
Figura 4.10 - Detecção de fugas de ar pela caixilharia (IEA, 2012)

Uma vez criado o gradiente de pressão, uma forma muito expedita de detecção de fugas de ar pela caixilharia é colocar fumo na proximidade da junta e observar o seu fluxo (Figura 4.10).

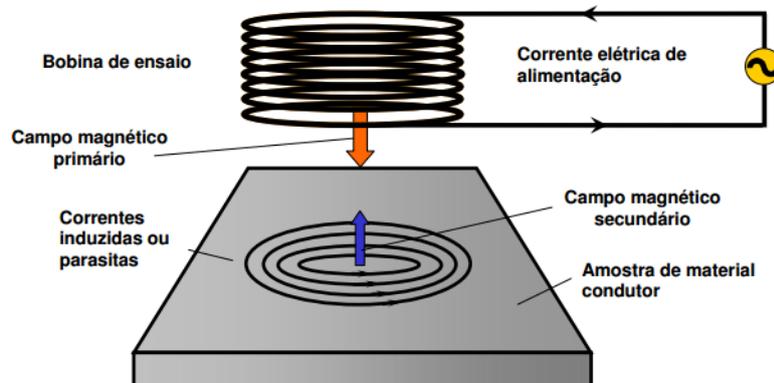
Figura 4.11 - Princípios do método de ensaios por correntes induzidas (Marques e Junior, 2006)

O modo de funcionamento resume-se a fazer percorrer uma corrente eléctrica alternada através da bobina, que vai criar um campo magnético primário que, por sua vez, vai induzir uma corrente eléctrica numa qualquer peça condutora que seja colocada na sua vizinhança. Em resposta, a corrente eléctrica induzida na peça vai criar um campo magnético (secundário), que contraria o campo magnético primário e induz uma corrente eléctrica na bobina (Figura 4.11) (Santos, 1999) (Dias, 2004).

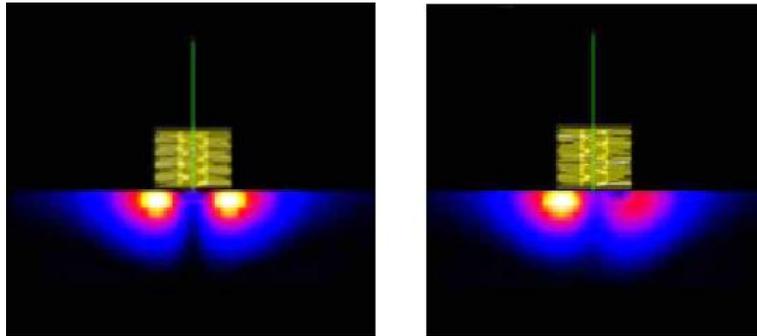
Figura 4.12 - Campo magnético distorcido (à direita) por variações no material (Dias, 2004)

Assim, como se percebe, a corrente eléctrica e o campo magnético primário sofrem uma redução (Figura 4.12), quando comparados com os que se obtêm na ausência de uma peça condutora, equivalendo a um aumento de resistência e a uma diminuição da indutância primária (Dias, 2004).

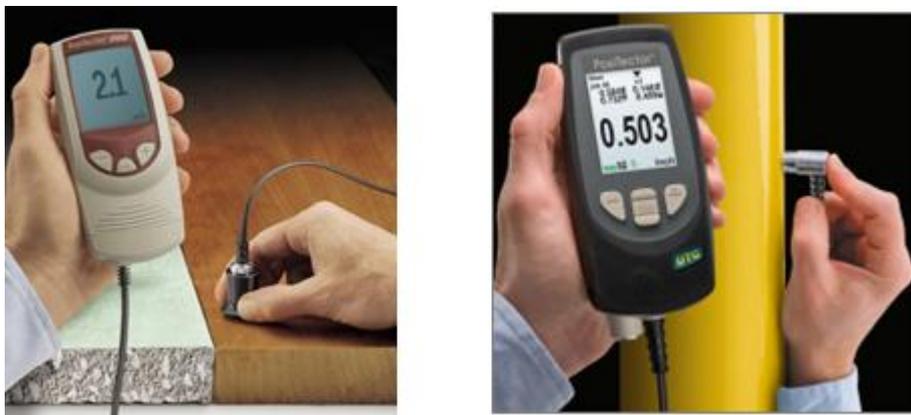
Figura 4.13 - Exemplos de medidores de espessura por ultra-sons (Defelsko, 2012)

Este ensaio permite, à semelhança das correntes induzidas, a avaliação dos fenómenos de corrosão e a medição da espessura de revestimentos, com a vantagem de ser passível de aplicar a diversos outros materiais (betão, metais, vidro, borracha materiais compostos, madeira e pedra) (Defelsko, 2012).

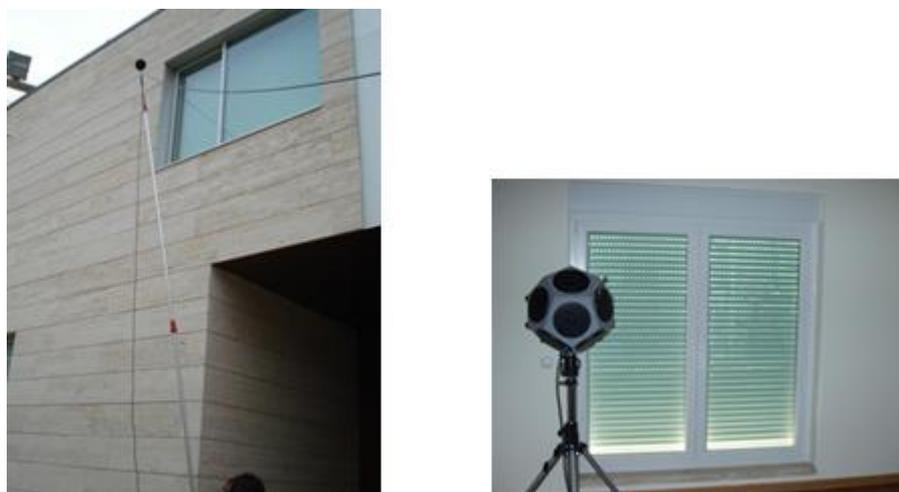
Estas medições são geralmente feitas recorrendo a um dispositivo, que dá pelo nome de sonómetro (Figura 4.14, à esquerda) e que mede objectivamente o nível de pressão sonora (em decibéis), e a uma fonte sonora normalizada (Figura 4.14, à direita), que permite emissão contínua de vários tipos de espectros padrão (em frequências mais altas ou frequências mais baixas), com diferentes níveis sonoros, de acordo com o que se pretende.

Figura 4.14 - Sonómetro - elevado por acção de uma vara metálica (à esquerda) e fonte sonora dodecaédrica (à direita) (WISE, 2012)

Com vista à avaliação acústica dos edifícios e, em particular, do desempenho acústico das caixilharias, pode ter interesse preceder-se à medição *in situ* do isolamento sonoro a sons aéreos da fachada e/ou elementos da fachada, nomeadamente envidraçados (NP EN ISO 140-5:2009) (ISO 717-1:1996).

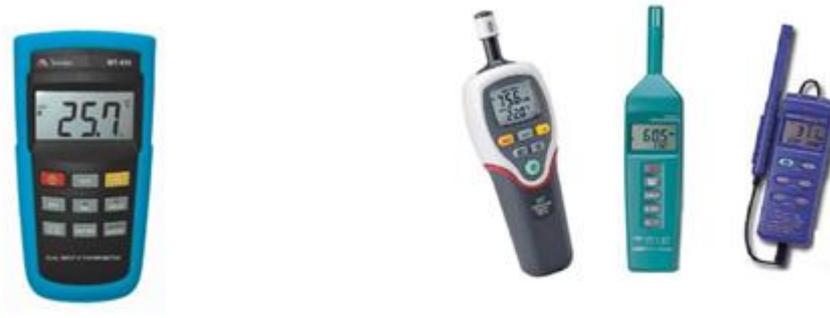
Este ensaio pode ser feito recorrendo a um termómetro digital ou a um termo-higrómetro (Figura 4.15). Este último tem a vantagem de permitir ainda a medição da humidade relativa do ar (Ambifood, 2012).

Figura 4.15 - Termómetro digital (à esquerda) (Ambifood, 2012) e exemplo de termo-higrómetros (à direita) (Roma, 2012)

A medição / monitorização da humidade do ar pode ser executada através dos mesmos termo-higrómetros digitais referidos no ponto anterior (Figura 4.15, à direita), que recolhem a informação necessária, permitindo detectar alterações ao nível do isolamento térmico, alterações dos valores da humidade relativa no interior e a concentração de humidade em determinadas zonas, com o fim último de avaliar a possibilidade de ocorrência de condensações.

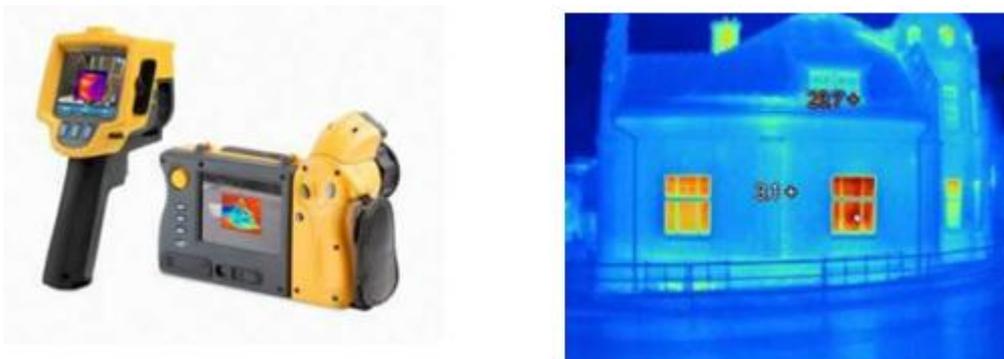
A energia infravermelha (não visível a olho nu) emitida pelos objectos pode ser captada recorrendo a câmaras termográficas (Figura 4.17, à esquerda) que convertem em sinal eléctrico e, através de cálculos de temperatura recorrendo a *software* apropriado, produzem imagens de calor (termogramas) (Figura 4.17, à direita) (Mendonça, 2005b).

Figura 4.17 - Exemplos de câmaras termográficas (à esquerda) e termograma obtido durante uma análise termográfica (à direita) (Fluke Corporation, 2011)

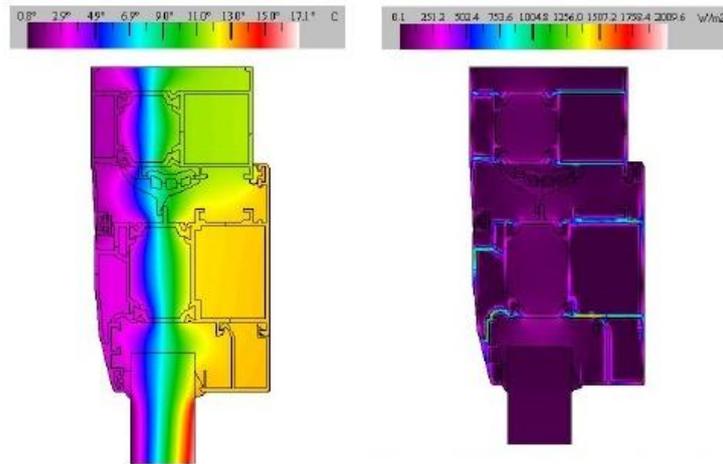
Figura 4.18 - Controlo de produção da caixilharia recorrendo a termografia de infravermelhos (Nortalu, 2012)

A termografia por infravermelhos tem inúmeras aplicações em edifícios. Pode ser utilizada para detecção de causas de anomalias verificadas visualmente, pode ser empregue como instrumento de engenharia preventiva, descobrindo anomalias ainda não aparentes, e até mesmo ao nível de controlo da qualidade da produção (Figura 4.18) (ITC , 2005).

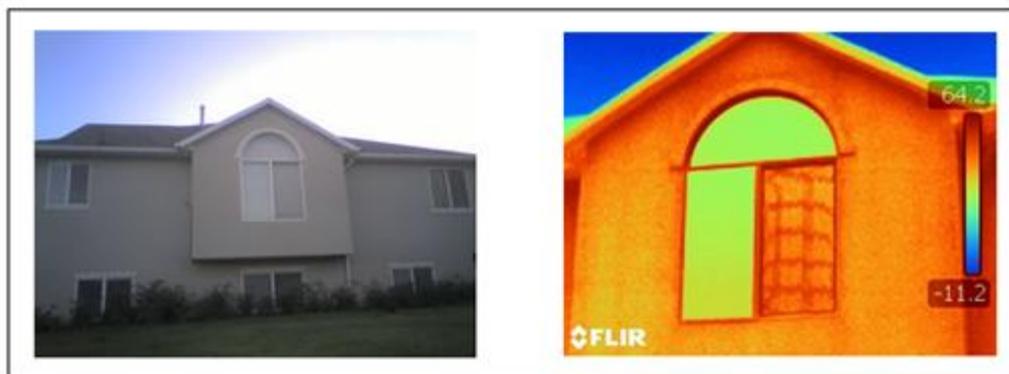
Figura 4.19 - Inspeção a janela recorrendo à termografia de infravermelhos (Utah Infrared, 2012)

Na situação particular da caixilharia já aplicada, esta tecnologia permite detectar a falta de qualidade de isolamento térmico (Figura 4.19), que poderá, por exemplo, ter resultado da perda de estanqueidade da lâmina de ar entre os vidros (quando múltiplos), fissuras e folgas na caixilharia, descolamento dos vedantes, entre outras anomalias.

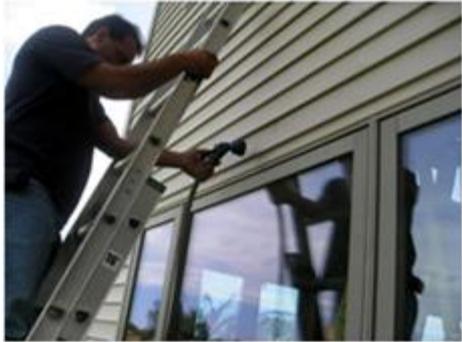
**Quadro 4.4 - Ficha de ensaio D-H1 - projecção de água**

ND	
<b>OBJECTIVOS:</b>	
Avaliação da estanqueidade à água da caixilharia	
<b>EQUIPAMENTO NECESSÁRIO:</b>	
Meios de acesso (escada) e mangueira de água	
<b>DESCRIÇÃO DO MÉTODO:</b>	
Projecção de água sobre a caixilharia (pelo exterior) e em simultâneo análise visual pelo interior (detecção e localização da entrada de água)	
<b>VANTAGENS:</b>	
Não implica o uso de equipamento ou mão-de-obra especializados, apresentando-se como um ensaio de reduzida complexidade e custo	
<b>LIMITAÇÕES:</b>	
Requer a presença de dois técnicos	
<b>REFERÊNCIAS BIBLIOGRÁFICAS:</b>	
(Window Inspections, 2012)

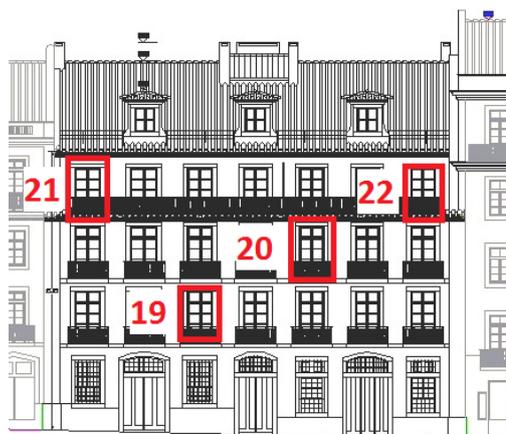
O mapeamento deverá ser efectuado pelo inspector, com base nos alçados do edifício (desenhos ou fotografias), e utilizando uma numeração associativa (Figura 5.1). Posteriormente, após a execução de uma inspeção detalhada, o mapeamento pode ainda ser complementado por dados mais precisos (ex.: anomalias detectadas), através de um esquema gráfico simplificado.

**Figura 5.1 - Exemplo de mapeamento das caixilhariarias na fachada**

Muito embora a informação constante nas fichas permita localizar as anomalias na caixilharia, não permite determinar, de forma clara e expedita, o posicionamento da caixilharia na fachada. Como tal, uma das ferramentas que se recomenda durante a vistoria, em complemento das fichas de inspeção, é a utilização de um mapeamento das caixilhariarias, por forma a tornar fácil a associação entre esta e as respectivas fichas.

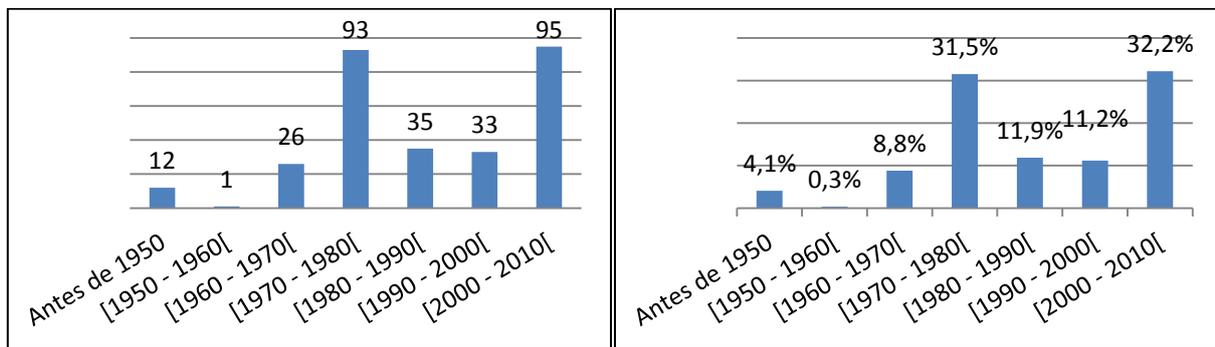
Figura 5.3 - Frequência absoluta (à esquerda) e relativa (à direita) das idades das caixilharias inspeccionadas

Apresenta-se, nas figuras seguintes (Figuras 5.3, 5.4, 5.5, 5.6), a discretização da amostra, em valores absolutos e relativos, segundo os principais parâmetros considerados, nomeadamente a idade, o material, a orientação e a função das caixilharias inspeccionadas.

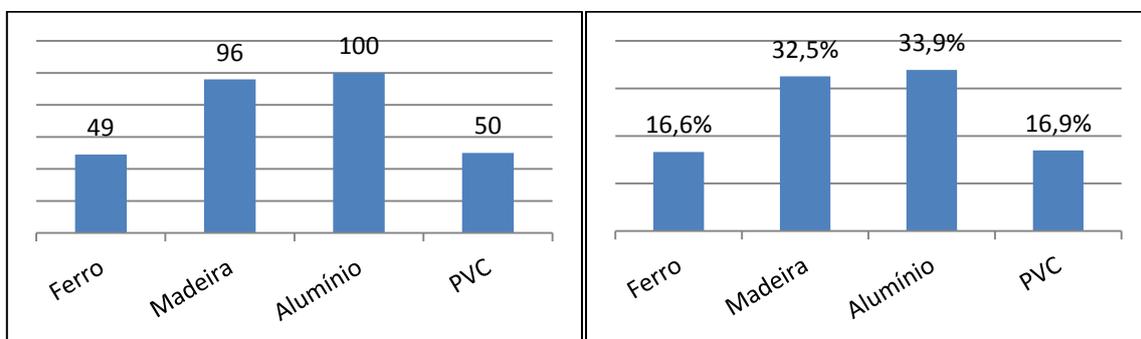
Figura 5.4 - Frequência absoluta (à esquerda) e relativa (à direita) dos tipos de caixilharia inspeccionada

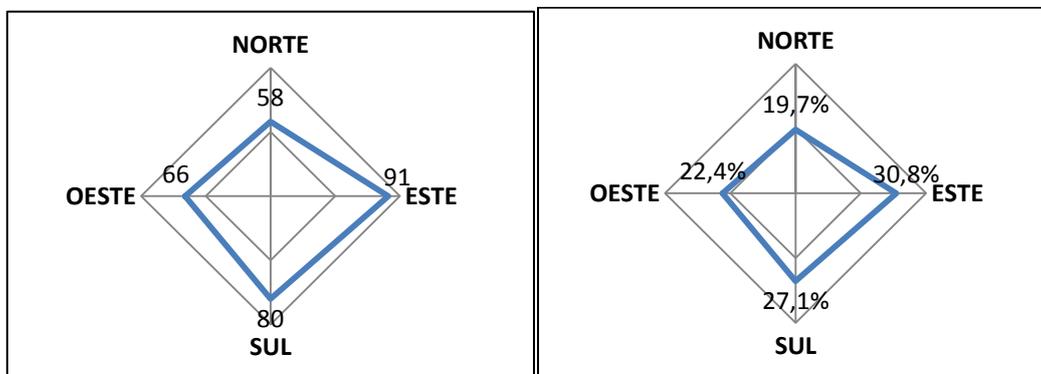
Figura 5.5 - Frequência absoluta (à esquerda) e relativa (à direita) das caixilharias inspeccionadas em função da sua orientação

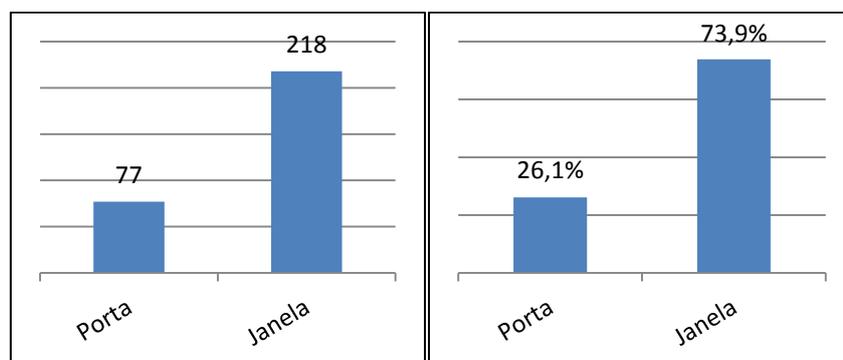
Figura 5.6 - Frequência absoluta (à esquerda) e relativa (à direita) das caixilharias inspeccionadas em relação à sua função

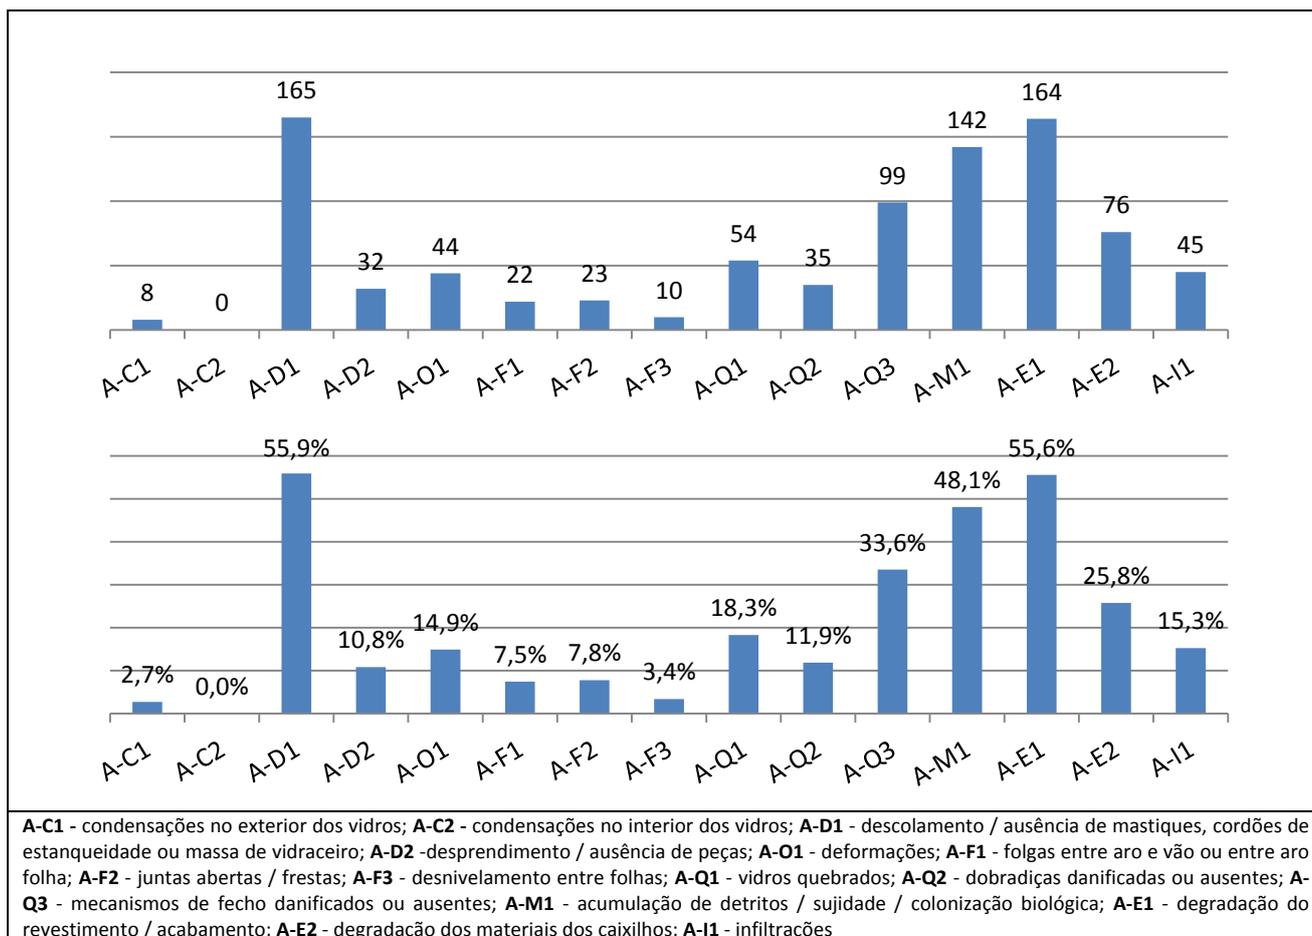
A Figura 5.7 apresenta, graficamente, as frequências absolutas (número de ocorrências individuais), em cima, e as frequências relativas (percentagem de ocorrência de cada anomalia dentro da totalidade de caixilharias observadas), em baixo.

Figura 5.7 - Frequência absoluta (em cima) e relativa (em baixo) das anomalias identificadas nas caixilharias

Da observação da Figuras 5.7, pode concluir-se que as anomalias verificadas com maior frequência foram, primariamente, a anomalia **A-D1 - descolamento / ausência de mastiques, cordões de estanqueidade ou massa de vidraceiro** (presente em 55,9% das caixilharias observadas), seguida da anomalia **A-E1 - degradação do revestimento / acabamento** (55,6%). Como se verá, no subcapítulo 5.6. **Análise estatística**, para estes dois elevados valores registados contribuíram, principalmente, as caixilharias de ferro / aço e de madeira. Estas, apesar de constituírem em conjunto menos de metade da amostra, são responsáveis por 66% do total de anomalias **A-D1 - descolamento / ausência de mastiques, cordões de estanqueidade ou massa de vidraceiro** registadas e por 80% do total de anomalias **A-E1 - degradação do revestimento**. A origem destas anomalias está, principalmente, na utilização de revestimentos (A-E1) e massa de vidraceiro (A-D1) de baixa qualidade ou qualidade inadequada face às acções ambientais agressivas a que as caixilharias são sujeitas (radiação solar, presença de água, entre outras).

De referir ainda que, fruto das condicionantes climatéricas mencionadas e por se ter apenas utilizado como meio de diagnóstico a inspecção visual, a frequência apresentada para a anomalia **A-I1 - infiltrações** poderá não reflectir (por defeito) a realidade. De facto, não se observou directamente a anomalia, tendo os 45 casos registados resultado da observação de vestígios (ex.: marcas de escorrência) e/ou relatos de ocupantes.

Contudo, pela observação e comparação das Figuras 5.7 e 5.14, é perceptível a existência de significativas discrepâncias. Na origem desta situação estarão diferentes factos, tais como:

À semelhança do observado em Figura 5.7, o grupo de anomalias menos observado foi o das **condensações (A-C)**, pelos motivos referidos.

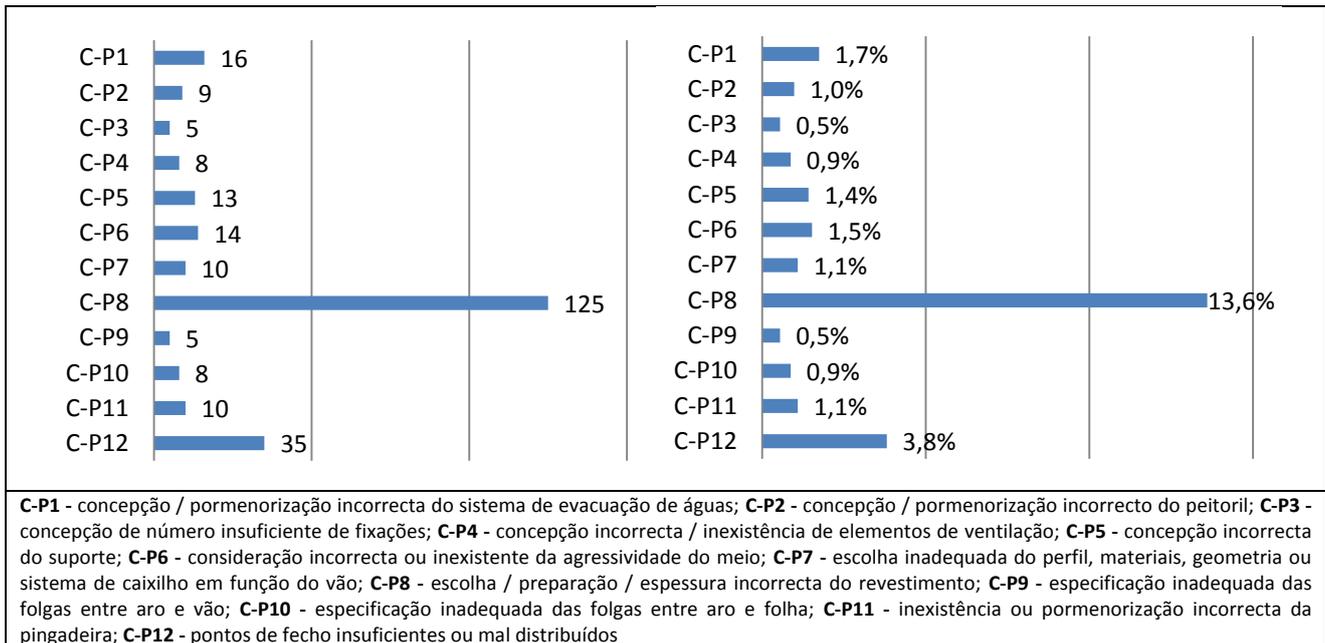
Deste modo, na Figura 5.8, são apresentadas as frequências absolutas (à esquerda) e relativas (à direita) do grupo **C-P - erros de projecto / concepção**, respectivamente. A frequência absoluta corresponde à totalidade de atribuições (directas ou indirectas) da cada causa dentro da amostra, já a frequência relativa possibilita o conhecimento da quantidade de vezes que as causas foram atribuídas para um universo de 919 anomalias.

O grupo classificativo das causas associadas a erros de projecto corresponde a 14% do total das causas registadas, destacando-se, dentro deste grupo, a causa **C-P8 - escolha / preparação / espessura incorrecta do revestimento**, correspondendo a 13,6% do total das anomalias identificadas. Este dado está directamente relacionado com a predominância da anomalia **A-E1 - degradação do revestimento**, verificada em 55,6% da amostra. Verificou-se ainda que a causa **C-P8** surge associada à anomalia **A-E1** quase exclusivamente (com apenas duas excepções) em caixilharias de madeira e de ferro / aço, tal poderá

Figura 5.8 - Frequência absoluta (à esquerda) e relativa (à direita) das causas do grupo C-P - Erros de projecto / concepção

A segunda causa mais verificada, dentro do grupo de erros de projecto / concepção, foi a **C-P12 - pontos de fecho insuficientes ou mal distribuídos**, que está directamente relacionada com a anomalia *A-Q3 - mecanismos de fecho danificados ou ausentes*. Esta causa foi assinalada, por exemplo, em casos de caixilharias de duas folhas móveis em que apenas uma possuía sistema de fecho ou em casos em que a disposição dos mecanismos de fecho os tornava de difícil manuseamento, conduzindo o utilizador a fazer uma utilização errada dos mesmos.
