INSTITUTO SUPERIOR TÉCNICO  
Universidade Técnica de Lisboa

# **SISTEMA DE INSPECÇÃO E DIAGNÓSTICO DE CAIXILHARIAS**

Dissertação para obtenção do Grau de Mestre em  
**Engenharia Militar**

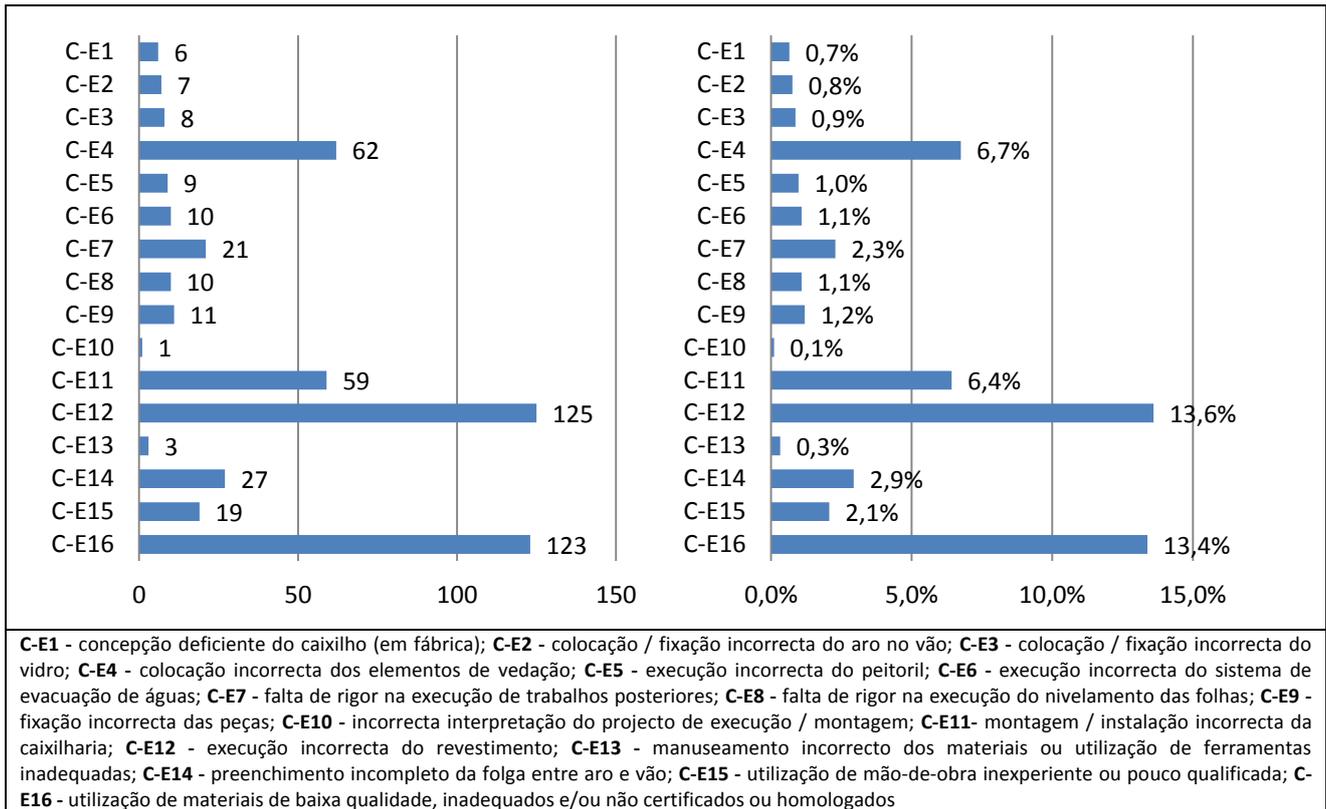
Relativamente ao grupo das causas associadas à execução e montagem das caixilharias (Figura 5.9), que representa 27,1% do total das causas assinaladas, destacam-se as causas **C-E12 - execução incorrecta do revestimento** e **C-E16 - utilização de materiais de baixa qualidade, inadequados e/ou não certificados ou homologados**, como as mais registadas e que representam 13,6% e 13,4% do total de anomalias identificadas, respectivamente. A primeira (**C-E12**) está directamente relacionada com a anomalia *A-E1 - degradação do revestimento*, especialmente nas caixilharias de ferro / aço e de madeira pelos motivos já apontados na análise ao grupo anterior. A segunda (**C-E16**) destaca-se com 123 atribuições, valor que provém, em parte, da quantidade de vezes que a anomalia *A-D1 - descolamento / ausência de mastiques, cordões de estanqueidade ou massa de vidraceiro* foi observada.

Dentro deste grupo, são ainda de destacar as causas **C-E4 - colocação incorrecta dos elementos de vedação** e **C-E11 - montagem / instalação incorrecta da caixilharia**, com 62 e 59 registos respectivamente. Estas causas poderão estar associadas à utilização de **mão-de-obra inexperiente ou pouco qualificada (C-E15)**. Contudo, por na generalidade dos casos não se dispor de informação capaz de comprovar esta ilação, optou-se por assinalar esta causa apenas 19 vezes.

Figura 5.9 - Frequência absoluta (à esquerda) e relativa (à direita) das causas do grupo C-E - erros de execução e montagem

Ainda dentro deste grupo, a causa com menor número de registos é a **C-E10 - incorrecta interpretação do projecto de execução / montagem**. A razão para este reduzido número prende-se com a dificuldade na avaliação desta causas durante a realização das inspecções, uma vez que se torna muito subjectivo estabelecer que uma determinada anomalia se deveu à incorrecta interpretação do projecto de execução ou montagem, pelo facto de, na grande maioria das inspecções, não existir ou não se dispor deste tipo de projecto, para se efectuar as devidas avaliações.

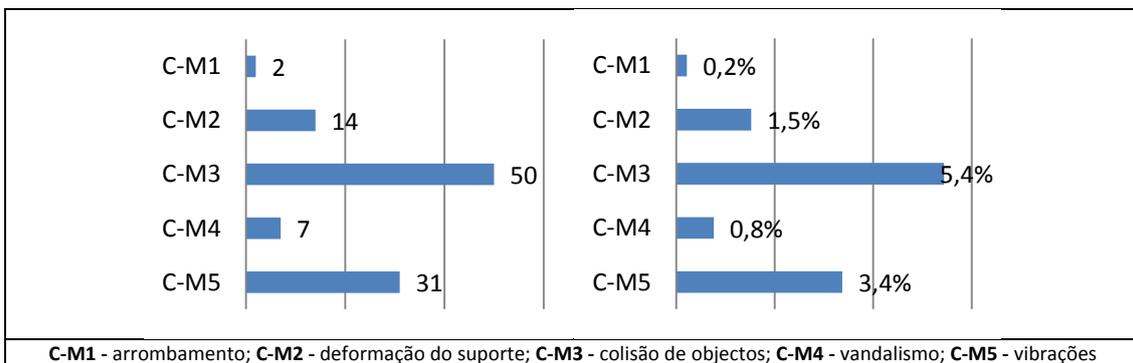
Apresentam-se, na Figura 5.10, as frequências absolutas e relativas das causas associadas às acções de origem mecânica, grupo de causas que corresponde a 5,6% do total de causas assinaladas.

Figura 5.10 - Frequência absoluta (à esquerda) e relativa (à direita) das causas do grupo C-M - acções de origem mecânica

Dentro deste grupo, destacam-se as causas **C-M3 - colisão de objectos** e **C-M5 - vibrações**, como as mais registadas e que representam 5,4 e 3,4% do total de anomalias identificadas, respectivamente. Estas causas estão relacionadas com a anomalia **A-Q1 - vidros quebrados**, sendo que constituem, *ex aequo*, a segunda causa mais frequente desta anomalia.

Já a causa **C-M1 - arrombamento** é a que apresenta menor número de ocorrências. A origem desta baixa frequência estará no facto de as inspeções terem sido realizadas em Unidades Militares, locais de acesso condicionado e de segurança reforçada.

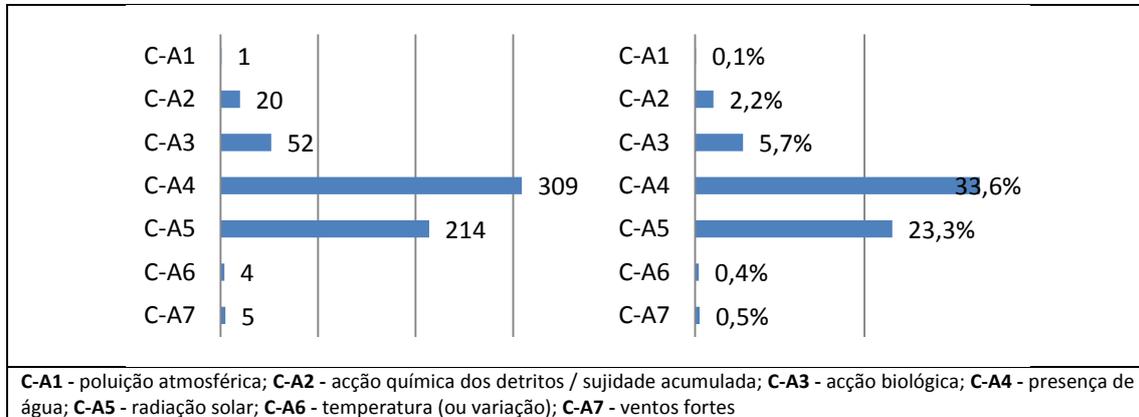
Apresentam-se, na Figura 5.11, as frequências absolutas e relativas das causas associadas às acções de origem ambiental e biológica, grupo de causas que corresponde a 32,7% do total de causas assinaladas.

Figura 5.11 - Frequência absoluta (à esquerda) e relativa (à direita) das causas do grupo C-A - acções ambientais e biológicas

Neste grupo, destacam-se as causas **C-A4 - presença de água (condensações / chuva / neve)** e **C-A5 - radiação solar**, com 309 e 214 registos respectivamente. Como referido no Capítulo 3, era expectável que estas acções tivessem um papel preponderante ao nível da degradação dos materiais que constituem as caixilharias. Tal veio a comprovar-se com o trabalho de campo, tendo a **presença de água** sido apontada como uma das principais causa de degradação dos revestimentos (A-E1) e dos materiais dos caixilhos (A-E2), e a radiação solar como principal causa de degradação das massas de vidraceiro e mastiques (A-D1) assim como dos revestimentos (A-E1).

A causa **C-A3 - acção biológica** é a terceira mais assinalada deste grupo e está relacionada principalmente com a anomalia A-E2 - *degradação dos materiais dos caixilhos*, essencialmente quando de madeira, e com a anomalia A-M1 - *acumulação de detritos* (através do desenvolvimento dos microrganismos biológicos tais como bolores e líquenes).

Por último, como se pode observar pelos gráficos, as causas **C-A1 - poluição atmosférica**, **C-A6 - temperatura (ou variação)** e **C-A7 - ventos fortes** apresentam um número reduzido de registos. Estes resultados devem-se: no caso da causa **C-A6**, ao facto de as anomalias principais associadas a esta causa (A-C1 - *condensações no exterior dos vidros* e A-C2 - *condensações no interior dos vidros*) apresentarem um número igualmente reduzido de registos; no caso das causas **C-A1** e **C-A7**, ao facto de serem condicionadas pelo tipo de envolvente e posição geográfica dos locais inspeccionados (foi apenas visitado um local com exposição a agentes poluentes alta e dois locais com exposição a uma acção de vento considerável (zona B segundo EC1 - Parte 1.4)). Por estas razões, deve-se considerar a permanência destas causas no sistema classificativo proposto no Capítulo 3, tanto mais que se considera expectável que um número superior e diversificado de inspeções a caixilharias possa incrementar o seu registo.

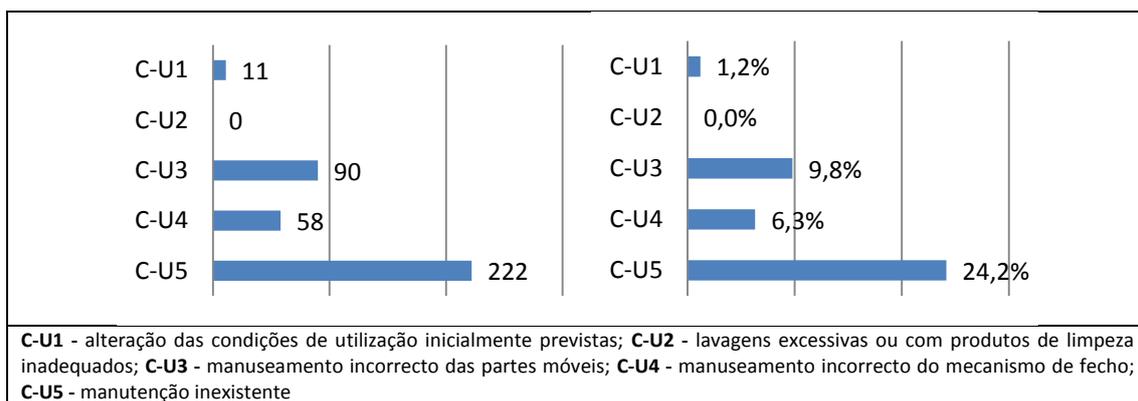
Por fim, apresentam-se, na Figura 5.12, as frequências absolutas e relativas das causas associadas à utilização e manutenção, grupo de causas que corresponde a 20,6% do total de causas assinaladas.

Figura 5.12 - Frequência absoluta (à esquerda) e relativa (à direita) das causas do grupo C-U - erros de utilização e de manutenção

Dentro deste grupo, destaca-se a causa **C-U5 - manutenção inexistente**, assinalada em 24,2% da totalidade das anomalias. De facto, as acções de manutenção, tais como a limpeza de calhas e de rasgos drenantes, a aplicação de óleo nos mecanismos ou o afinamento de dobradiças, têm um grande contributo na redução ou eliminação dos fenómenos patológicos. Contudo, verifica-se que essa manutenção não se faz adequadamente ou com a periodicidade recomendada. A ausência de manutenção foi apontada, no decorrer do trabalho prático, como principal causa da anomalia *A-M1 - acumulação de detritos / sujidade / colonização biológica* e uma das principais causas das anomalias *A-Q2 - dobradiças danificadas ou ausentes* e *A-Q3 - mecanismos de fecho danificados ou ausentes*.

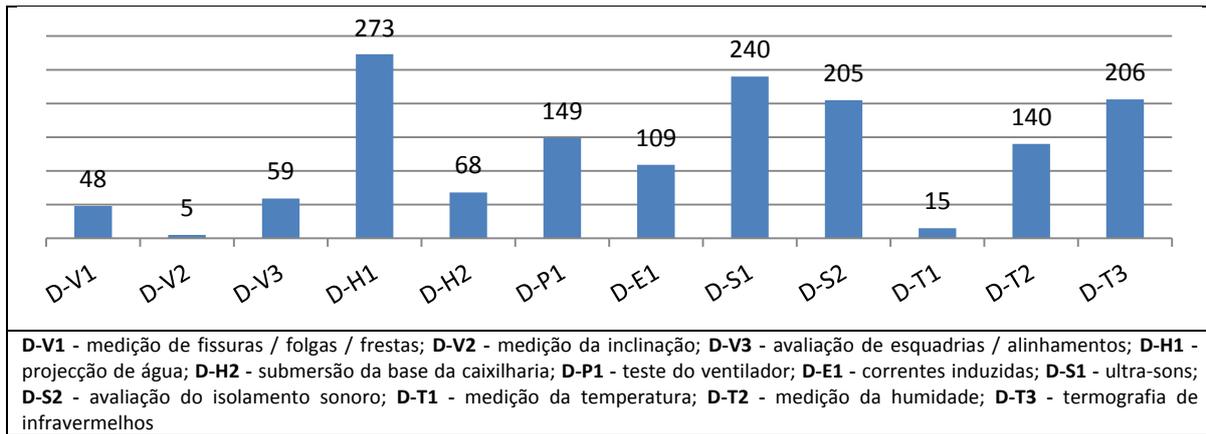
De forma semelhante ao realizado para os restantes sistemas classificativos, foi desenvolvida no Capítulo 4 a lista classificativa de técnicas de auxiliares de diagnóstico a caixilharias, exequíveis *in situ* e adequadas ao tipo de problemas mais comuns nestes elementos. Na Figura 5.13, apresenta-se a frequência absoluta de recomendação da realização de cada ensaio, resultando num total de 1517 técnicas sugeridas nas 295 caixilharias, para 919 anomalias, o que resulta em 1,7 métodos de diagnóstico por anomalia.

Quanto à Figura 5.13, a primeira conclusão que se retira da sua observação é a de que todas as técnicas de diagnóstico propostas no sistema classificativos são passíveis de serem utilizadas nas caixilharias, visto que foram registadas pelo menos uma vez nas inspeções efectuadas.

O número total de ensaios recomendados (1517) é superior ao número de anomalias visto (919), o que resulta do facto de, em muitas das anomalias detectadas, se justificar a conjugação de vários ensaios para um correcto diagnóstico.

Figura 5.13 - Frequência absoluta das técnicas auxiliares de diagnóstico

Em relação aos valores de frequências, destacam-se, com mais de 200 registos, as técnicas de diagnóstico **D-H1 - projecção de água**, **S2 - avaliação do isolamento sonoro** e **D-T3 - termografia de infravermelhos**, as quais, estando associadas à avaliação do cumprimento dos principais requisitos imputados às caixilharias (estanqueidade à água, desempenho acústico e coeficiente de transmissão térmica, respectivamente), possuem uma maior utilidade em campo na detecção e avaliação de anomalias.

Também com mais de 200 registos, destaca-se ainda a técnica de diagnóstico **D-S1 - ultra-sons**. Esta técnica está, a par da **D-E1 - correntes induzidas**, directamente relacionada com as anomalias *A-E1 - degradação do revestimento* e *A-E2 - degradação dos materiais dos caixilhos*. A menor frequência na recomendação do uso de **correntes induzidas** (D-E1), resulta do facto de ser um método aplicável apenas a materiais metálicos, ao contrário dos ultra-sons, passíveis de serem usados em qualquer dos materiais constituintes das caixilharias inspeccionadas.

Dentro do sistema classificativo apresentado, as técnicas de diagnóstico **D-V2 - medição da inclinação** e **D-T1 - medição da temperatura** são as que possuem menos registos. A primeira (D-V2), em virtude de ter a sua aplicação reduzida à anomalia *A-I1 - infiltrações*, que, como referido em 5.4.1, não se observou directamente durante as inspecções. A segunda (D-T1), por ter o seu uso limitado às anomalias do grupo *A-C - condensações*, cuja representatividade também foi reduzida nas inspecções realizadas.

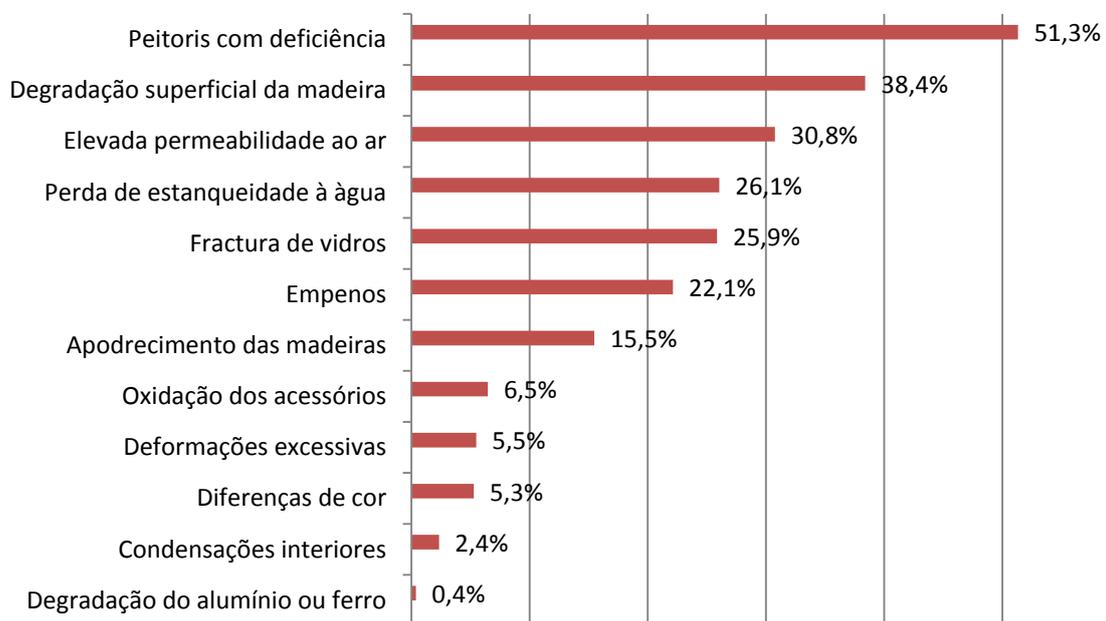
Na Figura 5.14, são apresentados os resultados recolhidos pelo estudo mencionado, relativos às anomalias observadas em caixilharias, os quais correspondem à probabilidade de cada anomalia ser observada numa caixilharia.

Figura 5.14 - Probabilidade de ocorrência de cada anomalia numa caixilharia [adaptado de Ramos (2009)]

Contudo, pela observação e comparação das Figuras 5.7 e 5.14, é perceptível a existência de significativas discrepâncias. Na origem desta situação estarão diferentes factos, tais como:

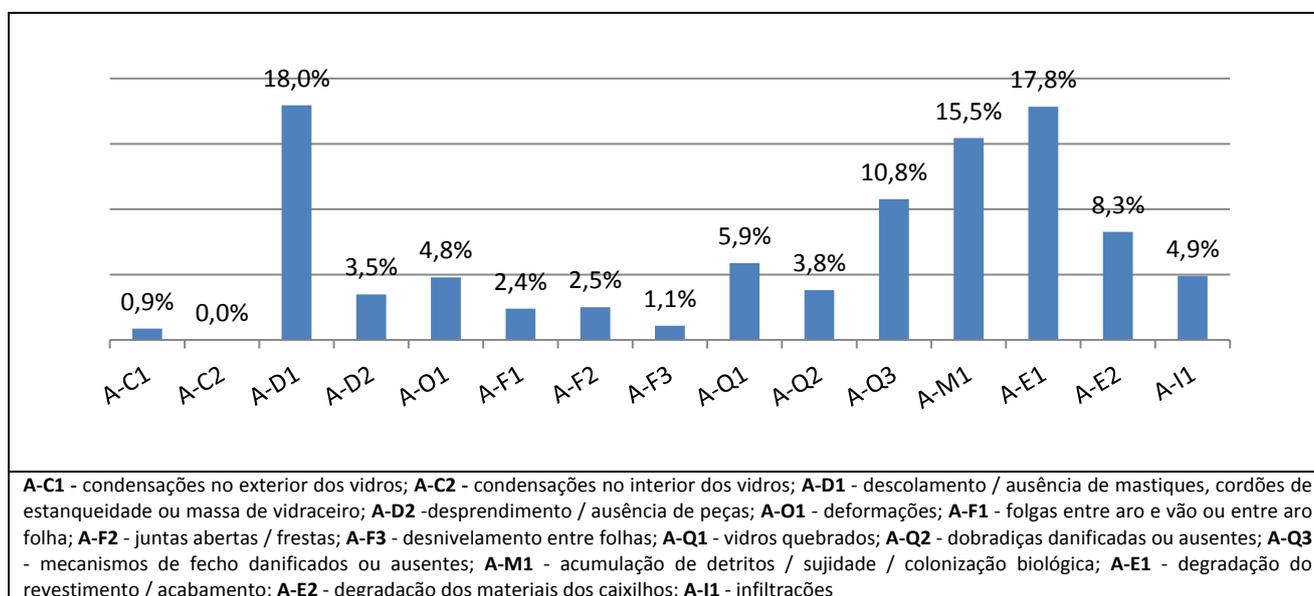
Na Figura 5.15, apresenta-se a percentagem de ocorrência de cada uma das anomalias, na amostra total de anomalias verificadas, sendo mais uma vez observável que as anomalias **A-D1 - descolamento / ausência de mastiques, cordões de estanqueidade ou massa de vidraceiro**, **A-E1 - degradação do revestimento** e **A-M1 - acumulação de detritos / sujidade / colonização biológica** são as que apresentam uma maior probabilidade de serem identificadas nas inspeções a caixilharias, pelas razões referidas em 5.4.1.

Figura 5.15 - Contribuição relativa de cada anomalia na amostra total

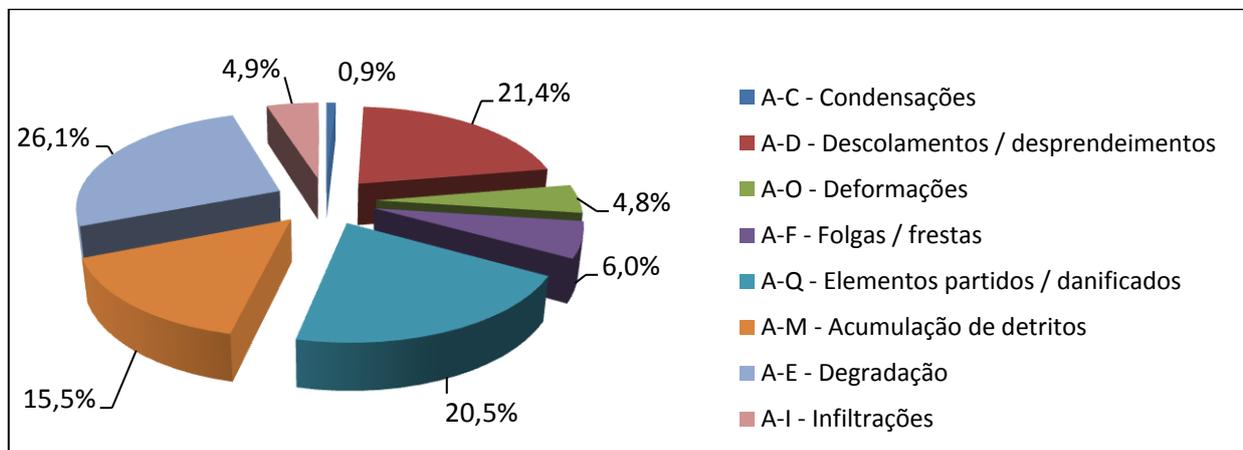
A mesma informação é exposta na Figura 5.16, agrupando a contribuição de cada anomalia no respectivo grupo classificativo, apresentando-se assim a quota de cada um dos grupos na totalidade das anomalias registadas.

É possível observar-se que, em termos percentuais, se destacam 4 grupos de anomalias: o das anomalias causadas pelos modos de **degradação dos materiais**, cuja soma ultrapassa 26,1% das anomalias

verificadas; o relativo ao **descolamento / desprendimento** de componentes que representa 21,4% dos casos verificados; o respeitante aos **elementos partidos / danificados** que contribui com 20,5% de observações; e o relativo à **acumulação de detritos / sujidade**, com 15,5% dos casos.

Pelo contrário, destacam-se pela reduzida percentagem de verificações os grupos das **condensações, deformações, folgas / frestas e infiltrações**, cujas observações variam entre 0,9% e 6,0% do total de anomalias verificadas.

Figura 5.16 - Contribuição de cada grupo classificativo na totalidade de anomalias observadas

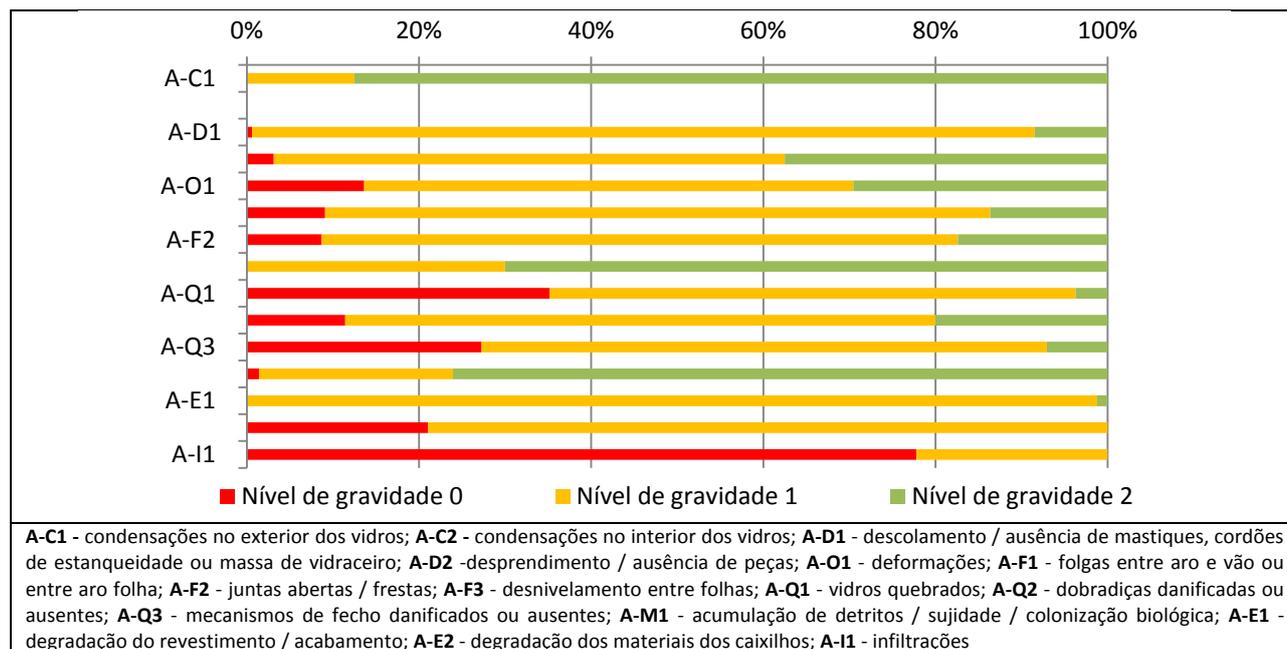
Na Figura 5.17, apresentam-se os dados recolhidos em campo relativamente ao nível de urgência de cada anomalia determinado em função de sintomas verificados, os quais se encontram descritos individualmente em cada ficha de anomalia.

Figura 5.17 - Níveis de urgência de intervenção atribuídos às anomalias da amostra

De uma forma geral, a atribuição de um valor 2 representa um nível muito baixo, sem necessidade de intervenção, o nível 1 representa uma necessidade de monitorizar o desenvolvimento da anomalia e perspectivar uma intervenção a longo prazo (1 ano aproximadamente) e o valor 0, mais grave, é atribuído aos casos em que se considera que a intervenção deve ser realizada num curto espaço de tempo (cerca de 6 meses).

A análise por tipo de anomalia da Figura 5.17 permite concluir que, como referido, em cerca de 80% dos casos, as caixilharias com a anomalia **A-I1 - infiltrações** necessitam de uma intervenção num curto espaço de tempo, sob pena de se permitir o contacto da água infiltrada com materiais por ela degradáveis.

Apesar das reduzidas percentagens deste segundo conjunto de grupos de anomalias, encontram-se entre estes, algumas das anomalias com mais alta propensão a comprometer requisitos exigidos às caixilharias, nomeadamente a anomalia **A-I1 - infiltrações** que, como observável na Figura 5.17, em cerca de 80% das vezes em que é observada, reúne condições para que seja classificada com o nível máximo de gravidade / urgência de reparação.

Ainda com mais de um quinto dos casos identificados com o nível de gravidade 0, surgem as anomalias **A-Q3 - mecanismos de fecho danificados ou ausentes** e **A-E2 - degradação dos materiais dos caixilhos**. A primeira advém dos casos em que é comprometida a segurança à intrusão e a segunda quando existam condições de progressão da anomalia e/ou esta implique a ocorrência de infiltrações abundantes.

Nas restantes anomalias, a recomendação de intervenção num curto espaço de tempo não ultrapassa 20%. Contudo, é de assinalar que, no caso das anomalias **A-D1 - descolamento / ausência de mastiques, cordões de estanqueidade ou massa de vidraceiro**, **A-D2 -desprendimento / ausência de peças**, **A-O1 - deformações**, **A-F1 - folgas entre aro e vão ou entre aro folha**, **A-F2 - juntas abertas / frestas**, **A-Q2 - dobradiças danificadas ou ausentes** e **A-E1 - degradação do revestimento**, o nível de gravidade / urgência de reparação é igual a 1 (intervenção no prazo de 1 ano, aproximadamente) em mais de 50% das ocorrências.

Já as anomalias **A-C1 - condensações no exterior dos vidros**, **A-F3 - desnivelamento entre folhas** e **A-M1 - acumulação de detritos / sujidade / colonização biológica** apresentam, na maioria dos casos, um diagnóstico de monitorização (nível de gravidade 2).

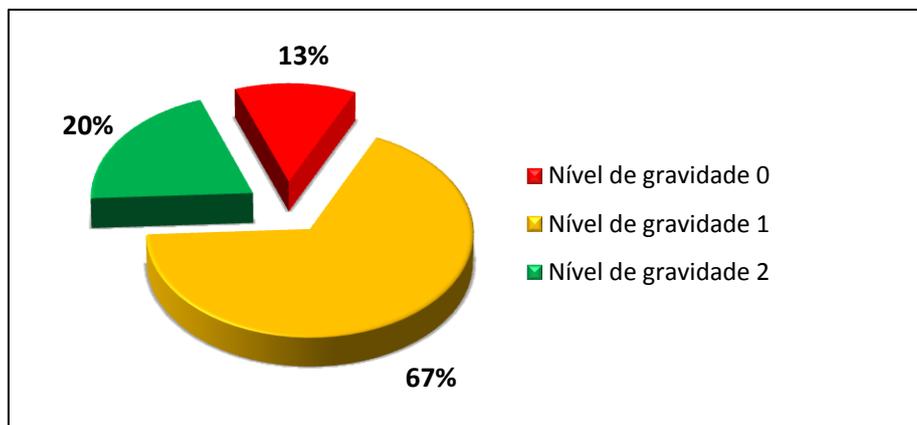
Figura 5.18 - Nível de gravidade / urgência do total de anomalias da amostra

Como observável na Figura 5.18, no total, o nível de gravidade 1 foi o mais vezes registado (67%), já o nível de gravidade que exige intervenção imediata (nível de gravidade 0) é o que apresenta menor número de registos.

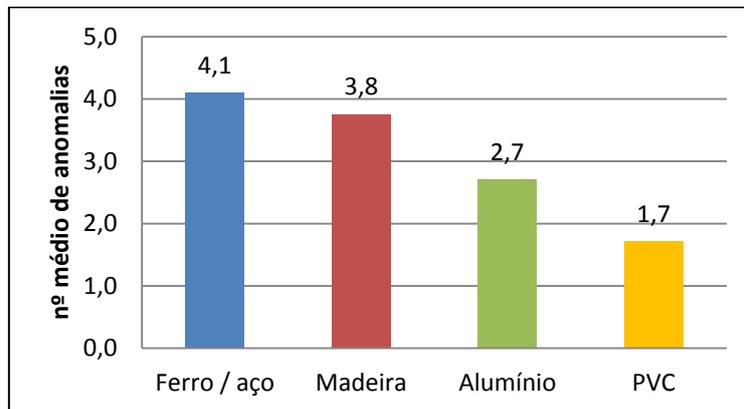
Relativamente à análise entre o número de anomalias e o tipo de caixilharias onde estas ocorrem, apresenta-se na Figura 5.19 a média das anomalias registadas nos vários tipos de caixilharias inspeccionadas. A média de anomalias foi calculada dividindo o número total de anomalias em cada tipo de caixilharias pelo número total de caixilharias desse tipo na amostra.

Figura 5.19 - Média de anomalias registadas nos diferentes tipos de caixilharias inspeccionadas

Assim, por observação do gráfico, verifica-se que as caixilharias de ferro / aço, seguidas das de madeira, são as que, em média, apresentam maior número de anomalias. Por outro lado, as caixilharias de alumínio e PVC são as que registam menor número de anomalias, sendo a média inferior a 3 anomalias por caixilharia no caso das de alumínio e inferior a 2 no caso das de PVC.

De modo a melhor compreender os resultados apresentados na Figura 5.19, são apresentadas nas Figuras 5.21 e 5.22, as frequências de ocorrência das várias anomalias para cada um dos tipos de caixilharias.

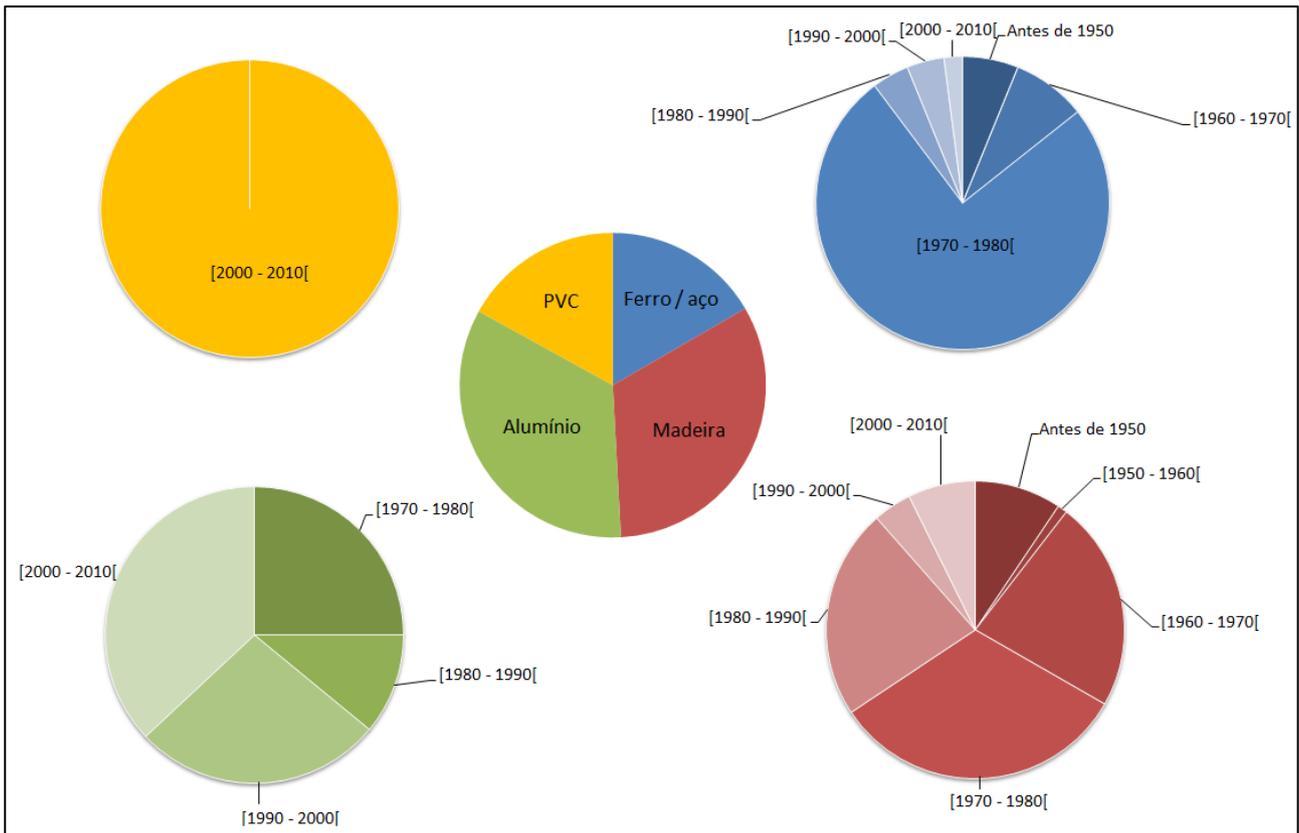
Figura 5.20 - Distribuição relativa dos tipos de caixilharias da amostra e, dentro destes, das respectivas datas de aplicação

- o facto de, como observável na Figura 5.20, as caixilharias de alumínio e as de PVC inspeccionadas serem, em média, mais recentes do que as de ferro / aço e as de madeira; por outras palavras, é ao parâmetro idade (cuja análise se apresentará no subcapítulo **5.6.6 Contribuição de outros parâmetros para o desenvolvimento de anomalias**) a que se deve parte significativa da diferença, entre os materiais, quanto aos valores médios de ocorrência de anomalias;

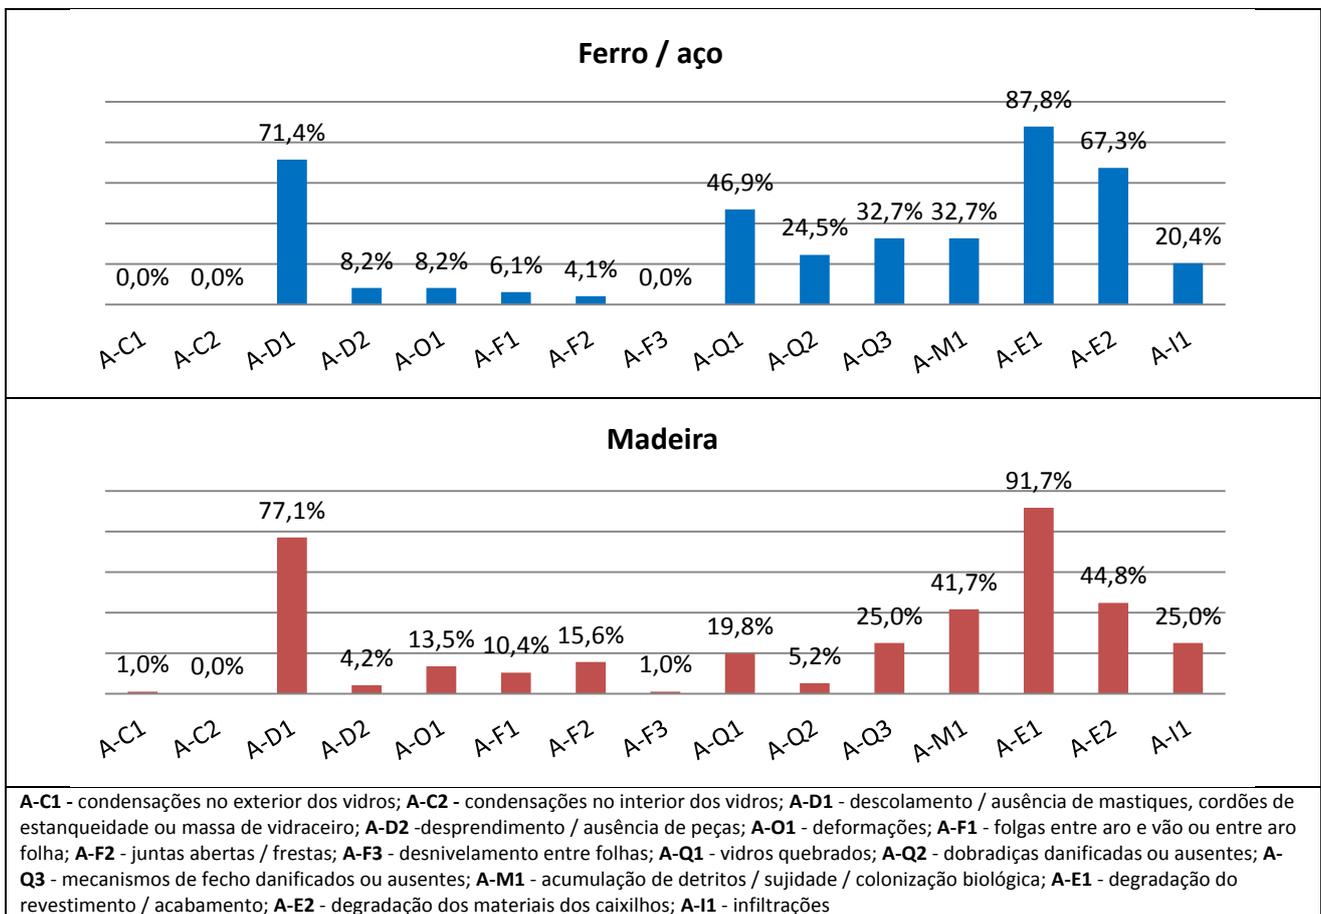
Pela observação da Figura 5.21, retira-se que, quer nas caixilharias de ferro / aço, quer nas de madeira, as anomalias que ocorrem com maior frequência são a **A-E1 - degradação do revestimento** e a **A-D1 - descolamento / ausência de mastiques, cordões de estanqueidade ou massa de vidraceiro**.

Figura 5.21 - Frequência de ocorrência das anomalias registadas em caixilharias de ferro /aço e madeira

Na origem da degradação do revestimento / acabamento, estará sobretudo a utilização de revestimentos de baixa qualidade ou inadequados face às acções ambientais agressivas a que as caixilharias são sujeitas (C-E16), ou ainda à sua incorrecta execução (C-E12), uma vez que a pintura ou repintura deste tipo de caixilharias é, frequentemente, executada recorrendo a mão-de-obra inexperiente ou pouco qualificada (C-E15).

Também a anomalia **A-D1** surge por causas semelhantes. De facto, verificou-se que, quer nas caixilharias de ferro / aço, quer nas de madeira, era comum fazer-se a vedação recorrendo a massa de vidraceiro, material rudimentar, geralmente de baixa qualidade e com grande propensão à degradação.

A terceira anomalia mais verificada nestes tipos de caixilharia foi a degradação dos materiais dos caixilhos (A-E1) que, no caso das caixilharias de ferro / aço acontece na forma de corrosão e, no caso das caixilharias de madeira, sob a forma de apodrecimento. Foi, em ambos os casos, apontada como principal causa a **C-A4 - presença de água (condensações / chuva / neve)**.

Quanto às caixilharias de alumínio e PVC, como observável pela comparação entre as Figuras 5.21 e 5.22, verificam-se diferenças significativas entre estas e as de ferro ou madeira ao nível da distribuição das frequências de ocorrência das anomalias.

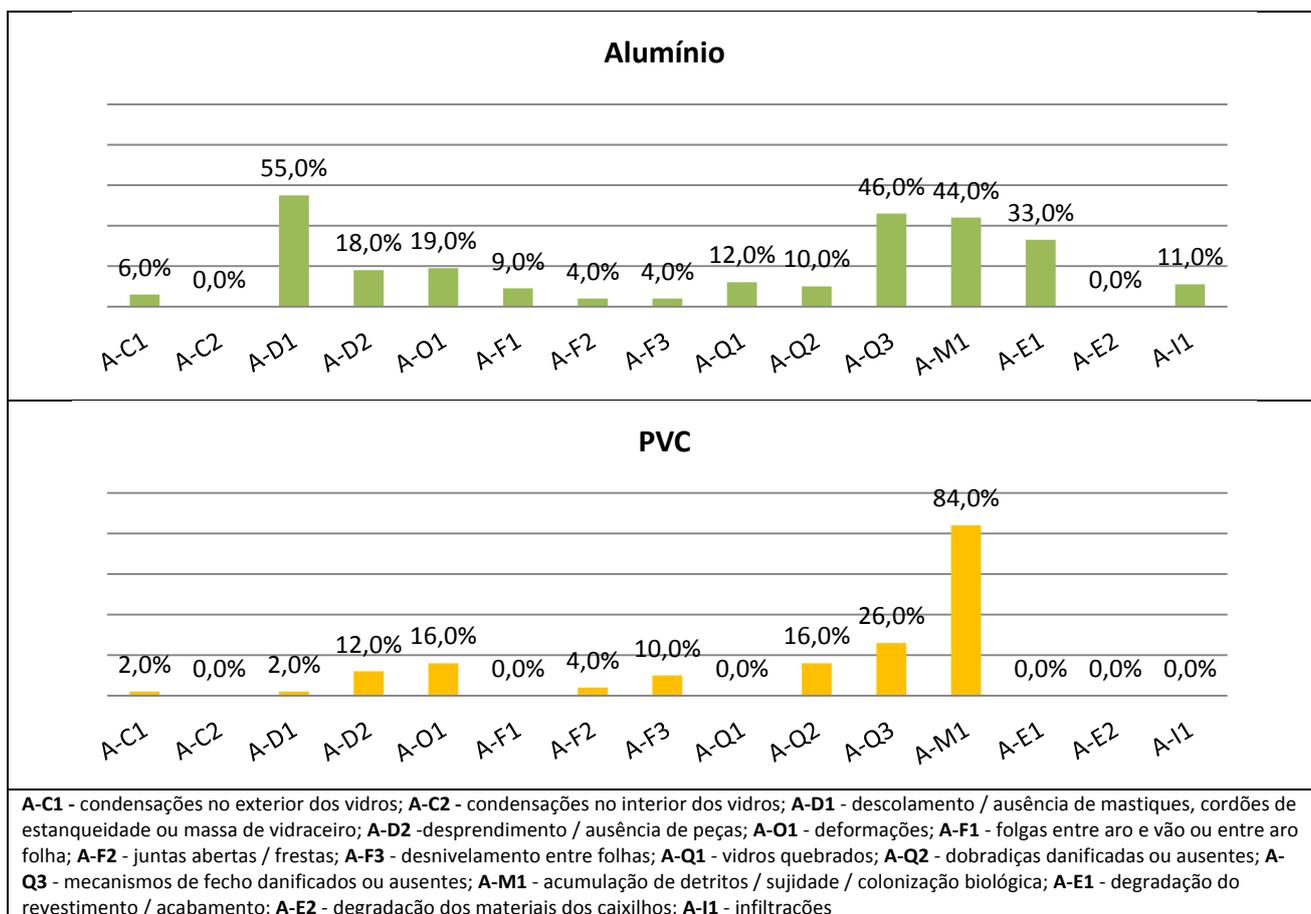
Figura 5.22 - Frequência de ocorrência das anomalias registadas em caixilharias de alumínio e PVC

No caso do alumínio, destacam-se como aquelas com mais ocorrências as anomalias **A-D1 - descolamento / ausência de mastiques, cordões de estanqueidade**, **A-Q3 - mecanismos de fecho danificados ou ausentes** e **A-M1 - acumulação de detritos / sujidade / colonização biológica**, com taxas de ocorrência de 55,0, 46,0 e 44,0% respectivamente.

No caso do PVC, é ainda de salientar o facto de, apesar de teoricamente expectável (ver subcapítulo 3.1.3.2.), não se terem observado quaisquer indícios de degradação (grupo A-E), tais como amarelecimento, perda de transparência, aparecimento de riscos, corrosão localizada ou erosão. A contribuir para este facto estará a contemporaneidade das caixilharias de PVC inspeccionadas, cujo exemplar mais antigo datava do ano de 2000. Nesse sentido, justificar-se-iam inspecções futuras às caixilharias examinadas, por forma a monitorizar e temporizar os processos de degradação associados a este material.

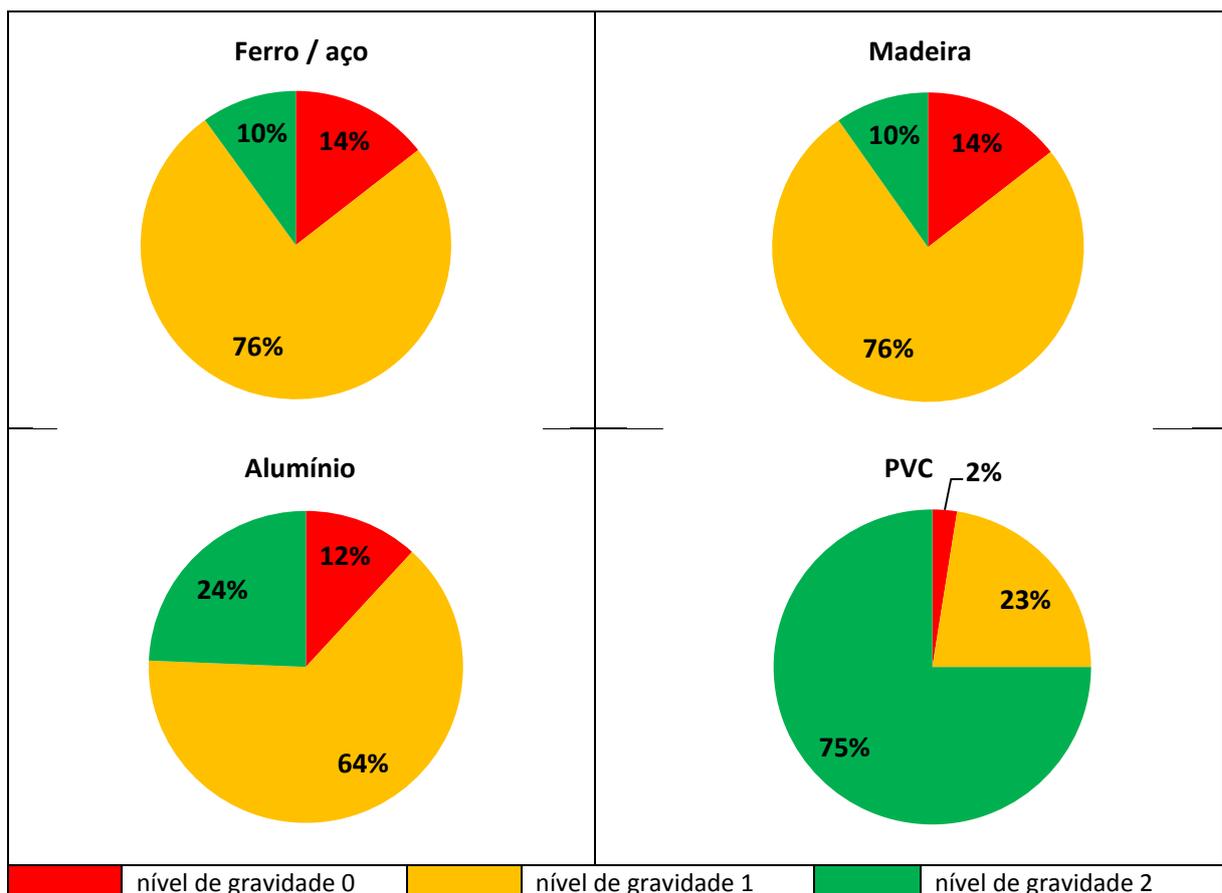
Figura 5.23 - Nível de gravidade / urgência do total de anomalias de cada um dos tipos de caixilharias

Torna-se evidente, pela observação da figura anterior (Figura 5.23), a homogeneidade, relativamente ao nível de gravidade / urgência de reparação, entre as anomalias das caixilharias de ferro / aço e de madeira, distinguidas em 90% das ocorrências com nível de gravidade / urgência de reparação

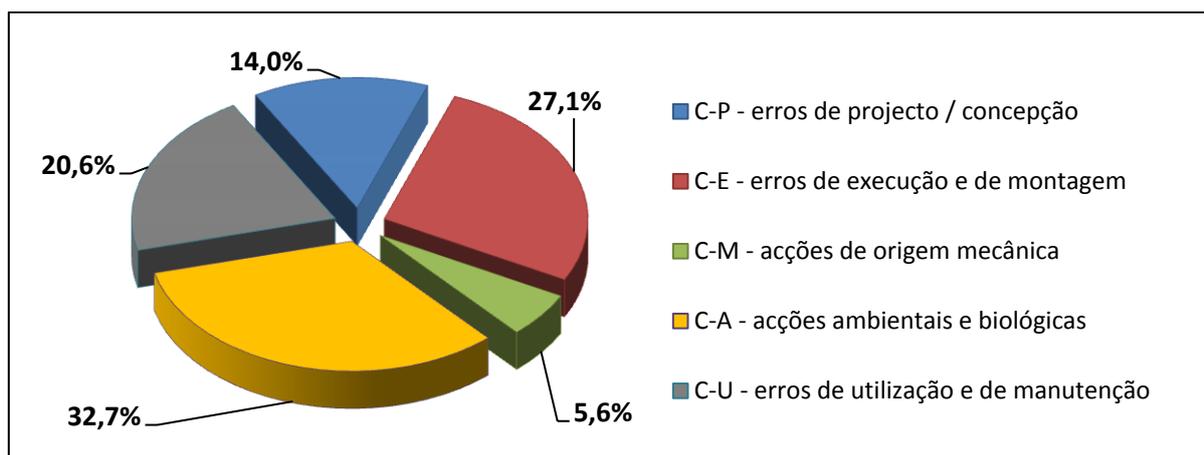
Na Figura 5.24, apresenta-se a influência de cada grupo de causas na totalidade de causas apontadas na amostra.

Figura 5.24 - Contribuição relativa de cada grupo de causas para a ocorrência de anomalias

Como seria expectável, uma vez que as caixilharias, dado o seu papel de “interface” entre o exterior e o interior dos edifícios, estão directamente expostas aos agentes atmosféricos, o grupo **C-A - ações ambientais e biológicas** surge como aquele que mais contribui para a ocorrência de anomalias em caixilharias.

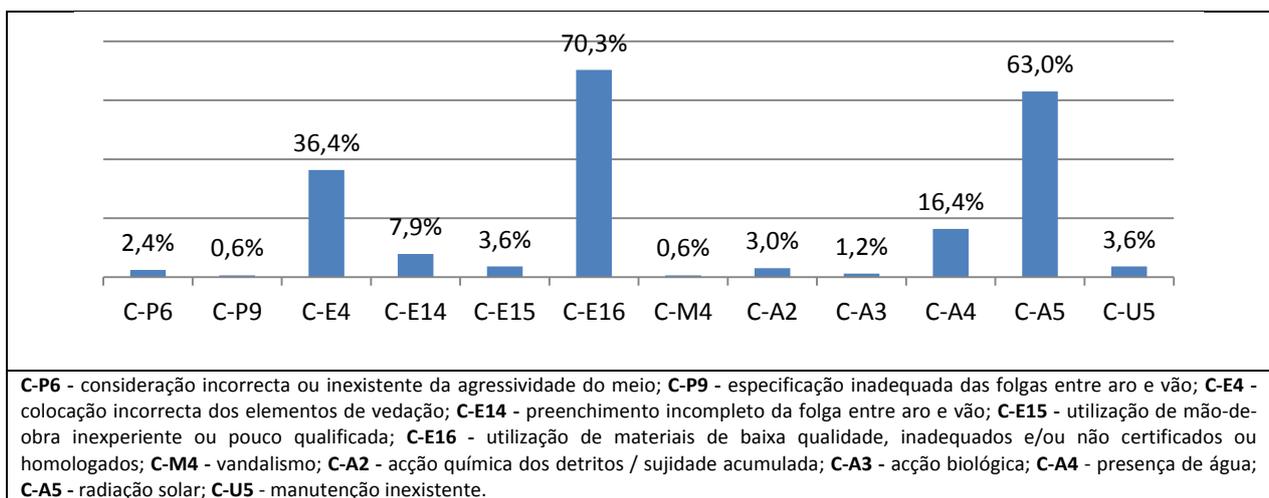
Na Figura 5.25, onde se encontram discriminadas as causas que se considerou estarem na origem da anomalia **A-D1 - descolamento / ausência de mastiques, cordões de estanqueidade ou massa de vidraceiro**, destacam-se a causa **C-E16 - utilização de materiais de baixa qualidade, inadequados e/ou não certificados ou homologados**, seguida da **C-A5 - radiação solar** e **C-E4 - colocação incorrecta dos elementos de vedação**.

**Figura 5.25 - Contribuição das causas para a anomalia A-D1 - descolamento / ausência de mastiques, cordões de estanqueidade ou massa de vidraceiro**

A anomalia A-D1 registou-se, como referido, sobretudo em caixilharias de ferro / aço e de madeira pelo motivo de, nestes tipos de caixilharias, se recorrer vulgarmente à massa de vidraceiro como vedante. Este material verificou-se, em campo, ser frequentemente de baixa qualidade ou inadequado (**C-E16**) face às acções ambientais a que é submetido, nomeadamente quando exposto à radiação solar (**C-A5**), o que justifica os resultados obtidos.

Por outro lado, também a causa **C-E4 - colocação incorrecta dos elementos de vedação** surge, de forma considerável, associada à anomalia em questão. Esta causa poderá, por si só, provocar a anomalia ou, de forma indirecta, estimular o seu desenvolvimento pela actuação de outras causas, verificando-se, frequentemente, um aumento da propensão dos mastiques, cordões de estanqueidade ou massa de vidraceiro à deterioração devido à sua incorrecta aplicação.

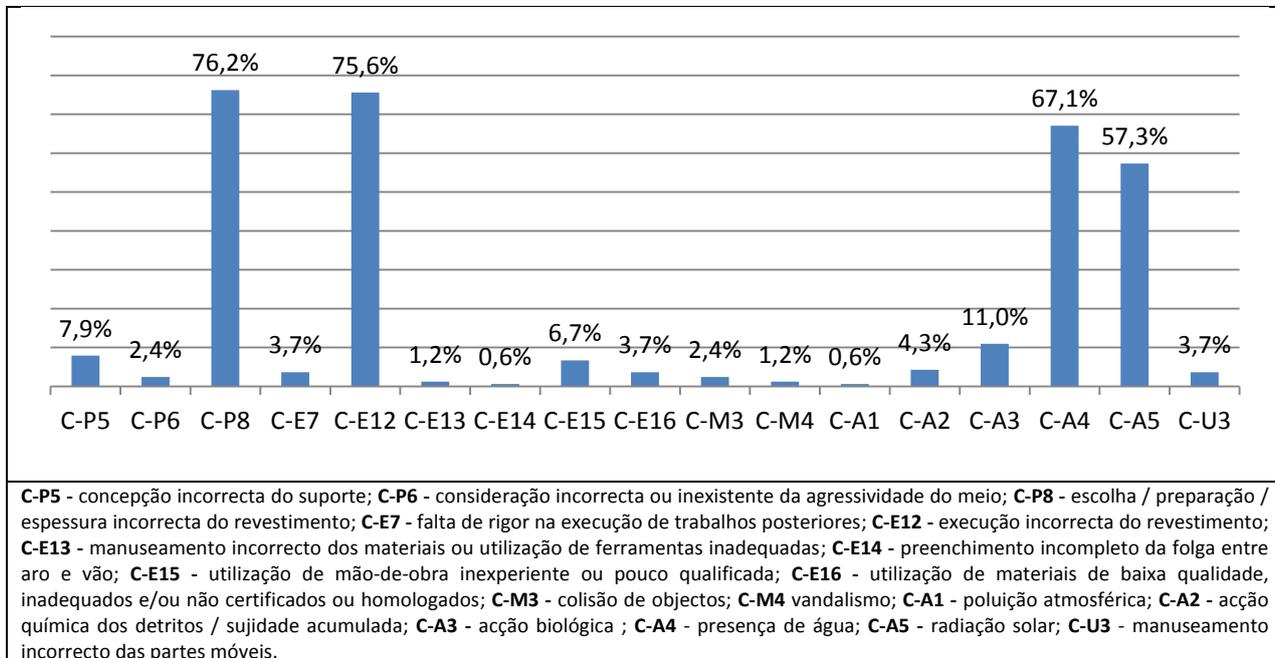
A segunda anomalia mais registada foi a anomalia **A-E1 - degradação do revestimento / acabamento**, apresentando-se a frequência das suas causas na Figura 5.26. Neste caso, foram apontadas como principais origens da anomalia as causas **C-P8 - escolha / preparação / espessura incorrecta do revestimento**, **C-E12 - execução incorrecta do revestimento**, **C-A4 - presença de água** e a **C-A5 - radiação**

**solar.** Na generalidade dos casos, as duas primeiras (C-P8 e CE12) foram registadas como causas indirectas (ou primeiras) e as duas últimas (C-A4 e C-E12) como directas (ou próximas). Por outras palavras, apesar da anomalia se dever, em última instância, à presença de água e à radiação solar, o processo só se desencadeou porque a estas causas se precedeu uma escolha, preparação ou execução incorrecta do revestimento.

Figura 5.26 - Contribuição da causa para a anomalia A-E1 - degradação do revestimento / acabamento

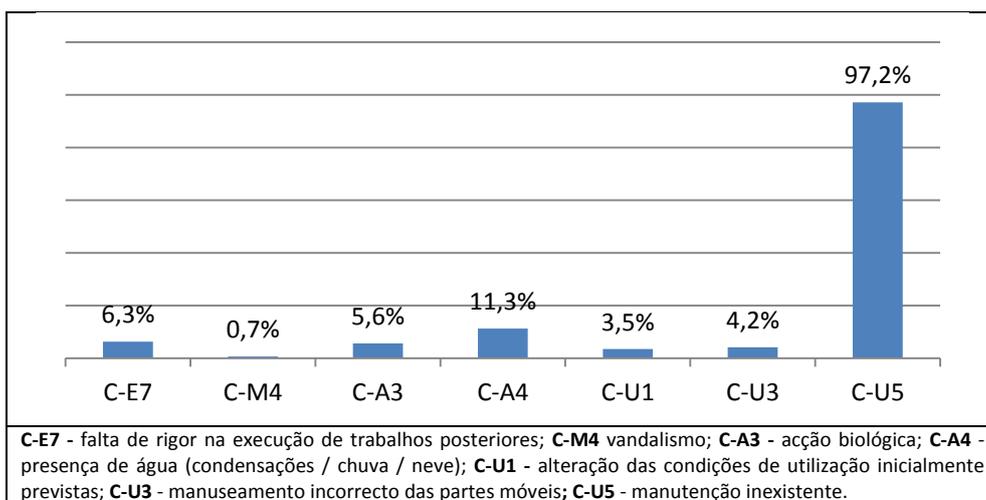
A anomalia que se segue em termos de frequência de ocorrência (com um total de 142 casos) é a **A-M1 - acumulação de detritos / sujidade / colonização biológica**, apresentando-se a frequência das suas causas na Figura 5.27. Neste caso, como expectável, o factor que mais se considerou estar na origem da anomalia foi a ausência de manutenção (C-U5). Salienta-se ainda o facto de a causa **C-A4 - presença de água** apresentar uma taxa de 11,3%, aludindo à parte da sujidade com origem na colonização biológica.

Figura 5.27 - Contribuição das causas para a anomalia A-M1 - acumulação de detritos / sujidade / colonização biológica

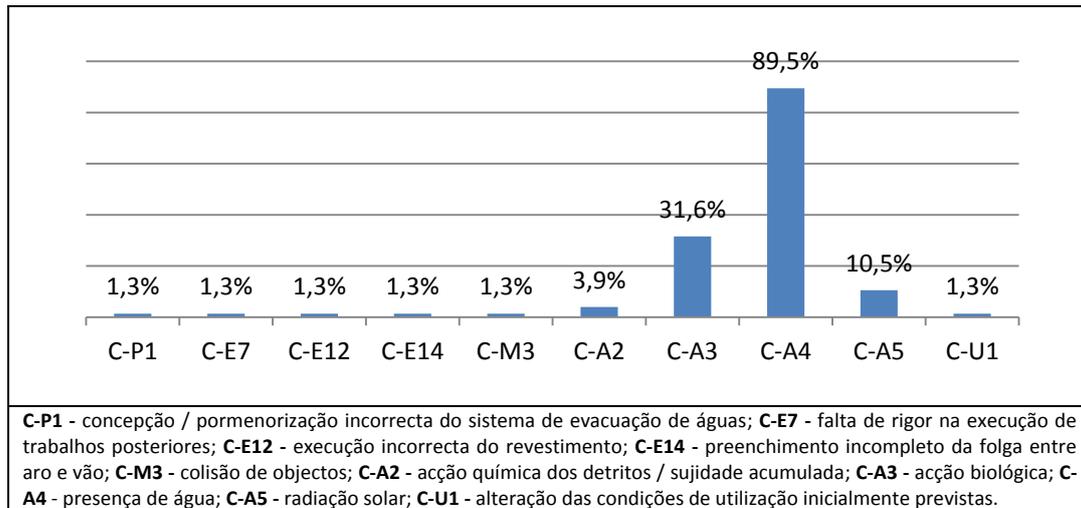
Registada 76 vezes (33 em caixilharias de ferro / aço e 43 em caixilharias de madeira), encontra-se a anomalia **A-E2 - degradação dos materiais dos caixilhos**, apresentando-se a frequência das suas causas na Figura 5.26. Neste caso, a anomalia apenas se verificou nas caixilharias de ferro / aço e de madeira. É

Figura 5.28 - Contribuição das causas para a anomalia A-E2 - degradação dos materiais dos caixilhos

Quanto às causas registadas, como seria de esperar, as frequências observadas espelham os principais agentes de degradação dos materiais em causa (enumerados no subcapítulo **3.4.7.2**) que, no caso da caixilharia de ferro / aço, são fundamentalmente a presença de água (C-A4) e a presença de oxigénio, enquanto nas caixilharias de madeira são essencialmente os agentes atmosféricos (C-A4 - presença de água e a C-A3 - radiação solar) e os agentes biológicos (C-A3).

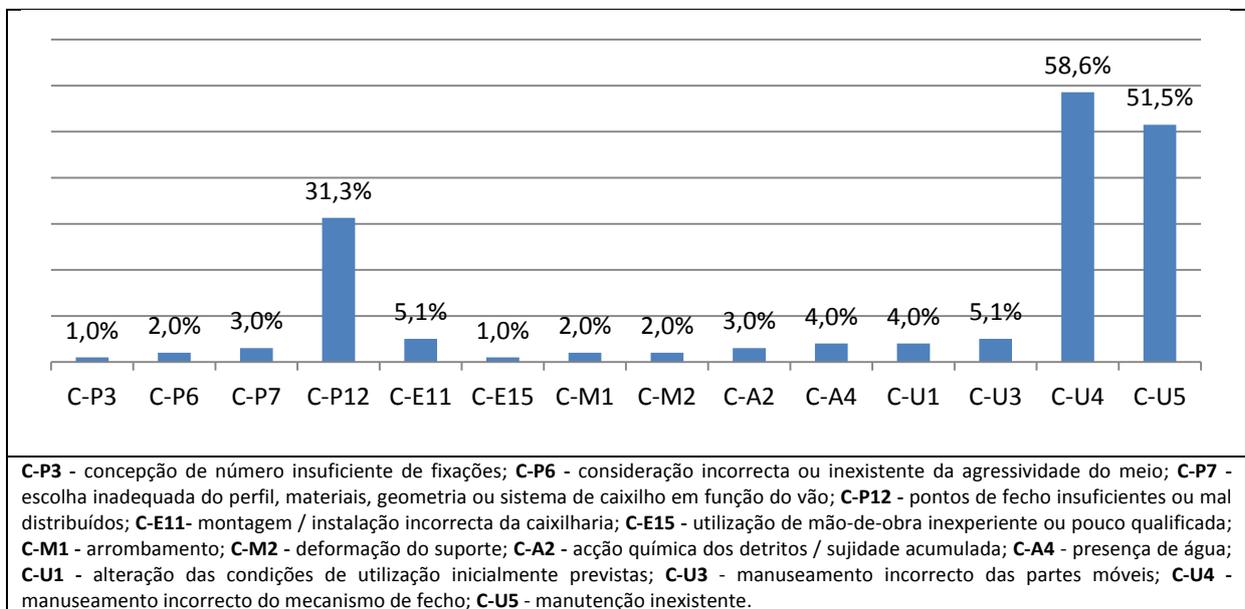
A anomalia que se segue, quanto ao número de observações, é a **A-Q3 - mecanismos de fecho danificados ou ausentes**, identificada em 99 inspecções da amostra, assinalando-se um total de 172 causas com a distribuição relativa que se apresenta na Figura 5.29.

Figura 5.29 - Contribuição das causas para a anomalia A-Q3 - mecanismos de fecho danificados ou ausentes

Quanto às causas registadas, evidenciam-se as associadas aos erros de utilização e manutenção, nomeadamente as causas **C-U4 - manuseamento incorrecto do mecanismo de fecho** e **C-U5 - manutenção inexistente**, destacando o papel do utilizador no desenvolvimento deste tipo de anomalia.
