INSTITUTO SUPERIOR TÉCNICO  
Universidade Técnica de Lisboa

# **SISTEMA DE INSPECÇÃO E DIAGNÓSTICO DE CAIXILHARIAS**

Dissertação para obtenção do Grau de Mestre em  
**Engenharia Militar**

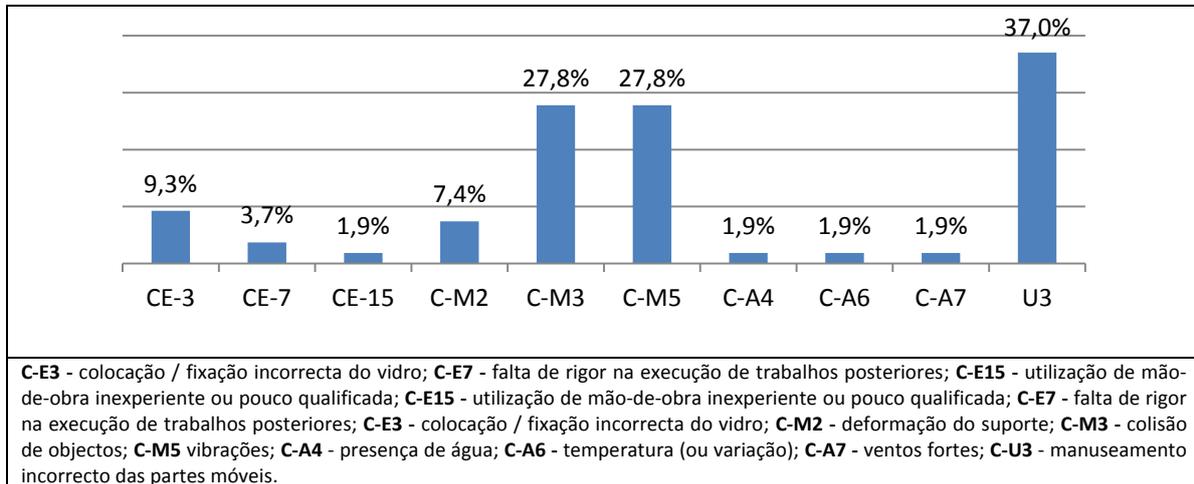
Figura 5.30 - Contribuição das causas para a anomalia A-Q1 - vidros quebrados

Neste caso, como seria de esperar, foram as causas **C-U3 - manuseamento incorrecto das partes móveis**, **C-M5 - vibrações** e **C-M3 - colisão de objectos** as mais registadas. A primeira causa prende-se com o facto de frequentemente se fazer um uso incorrecto das partes móveis da caixilharia, por exemplo movendo as folhas móveis de forma brusca e incontrolada, expondo desse modo o vidro a solicitações mecânicas para as quais não está dimensionado, tais como choques (com o aro, por exemplo) ou as vibrações daí provenientes.

Dentro do mesmo grupo, destaca-se ainda a anomalia **A-Q1 - vidros quebrados**, como a sexta mais registada, apresentando-se a frequência das suas causas na Figura 5.30.

Apesar de ser expectável a sua existência, é de salientar a relação observada entre a causa **C-M5 - vibrações** e a anomalia em questão, cuja taxa de coincidência ultrapassa 27%. Tal resultará do facto de, face às peculiaridades da amostra (Unidades Militares), se terem inspeccionado um número significativo de caixilharias nas imediações de estradas percorridas por viaturas de grande porte (viaturas de transporte de material, viaturas blindadas, entre outras), causadoras de vibrações atípicas nos edifícios envolventes e capazes de provocar danos claros nos envidraçados.

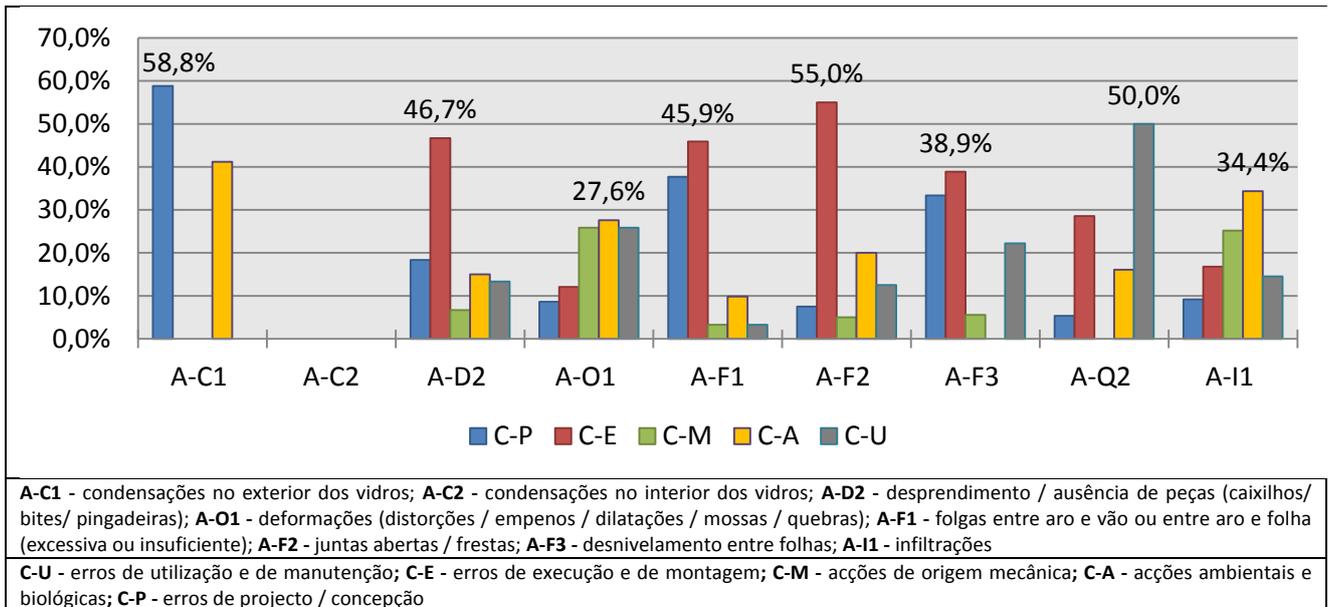
Figura 5.31 - Contribuição de cada grupo de causas para as anomalias com frequências relativas inferiores a 18%

Uma vez que a lista classificativa de anomalias é relativamente extensa (15 anomalias), não se considera necessário realizar análises individuais para todas as relações anomalias - causa. Deste modo, apresentadas as 6 relações para as anomalias com maior frequência na amostra, apresenta-se na Figura 5.31 um resumo das relações entre os grupos de causas e as restantes anomalias (que foram observadas com frequências relativas inferiores a 18%).

Da observação da Figura 5.31, pode verificar-se um padrão nos agrupamentos de causas com os de anomalias. De facto, as anomalias do grupo **A-F - folgas / frestas** possuem uma aproximada relação com as causas do grupo **C-E - erros de execução e de montagem**, assim como as causas do grupo **C-U - erros de utilização e de manutenção**, como observável pelas Figuras 5.29, 5.30 e 5.31, se destacam no caso de anomalias do grupo **A-Q - elementos danificados / quebrados**.

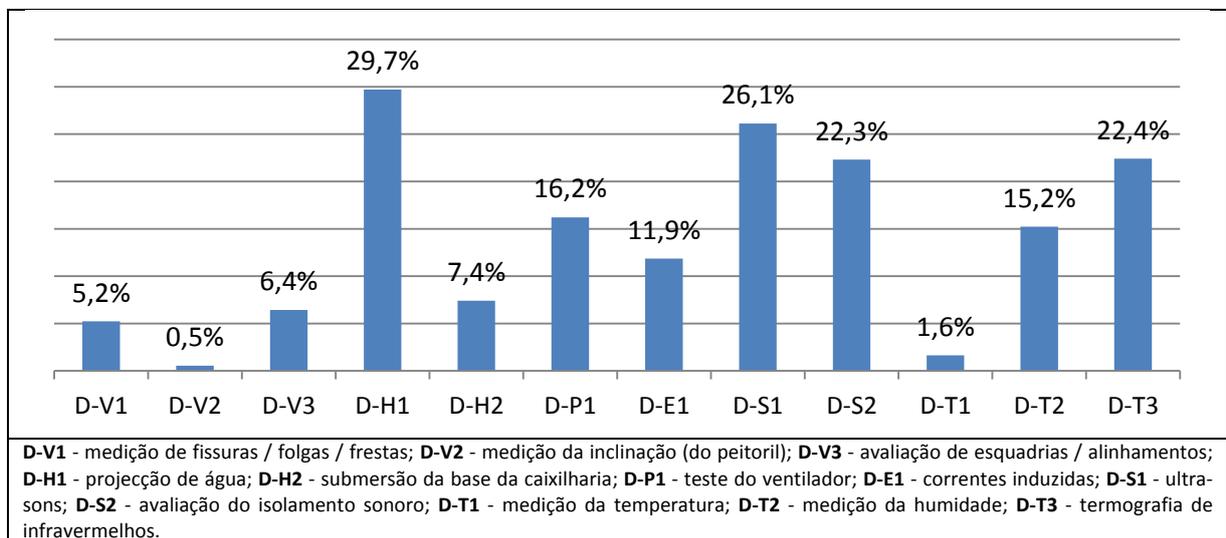
Figura 5.32 - Frequência de prescrição das técnicas de diagnóstico para a totalidade de anomalias observadas

Como se pode observar no gráfico, as técnicas de diagnóstico **D-H1 - projecção de água**, **S2 - avaliação do isolamento sonoro**, **D-T3 - termografia de infravermelhos** e **D-P1 - teste do ventilador** foram das mais registadas, uma vez que, tal como referido, estando associadas à avaliação do cumprimento dos principais requisitos imputados às caixilharias (estanqueidade à água, desempenho acústico, coeficiente de transmissão térmica e permeabilidade ao ar, respectivamente), possuem uma maior utilidade (teórica) em campo na detecção e avaliação de anomalias.

No trabalho de campo, como mencionado, observaram-se e caracterizaram-se as anomalias, registaram-se as causas mais prováveis e recomendaram-se as técnicas auxiliares de diagnóstico que se consideraram mais indicadas para cada caso. No subcapítulo 5.4.3, validou-se a lista classificativa de técnicas de diagnóstico e, no subcapítulo 5.5.3, validou-se a sua matriz de correlação, pelo que, no presente capítulo, se pretende avaliar a frequência relativa dos ensaios recomendados relativamente ao número de anomalias registadas, representada na Figura 5.32.

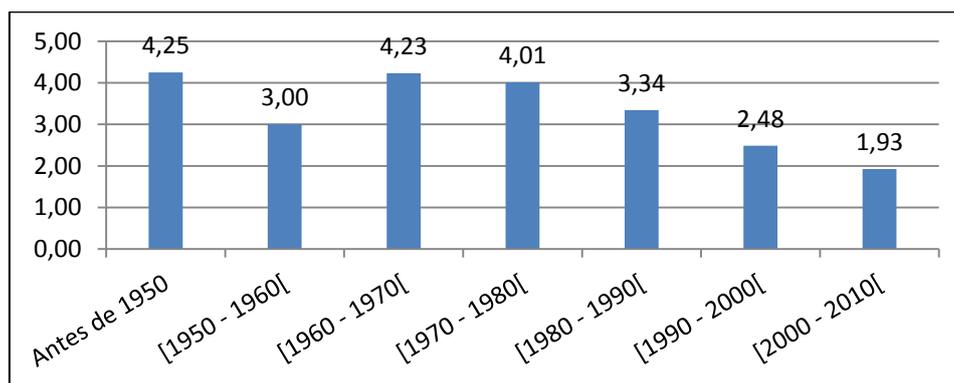
Figura 5.34 - Média de anomalias registadas por idade das caixilharias

Em relação à análise de anomalias em função da idade da caixilharia, apresenta-se na Figura 5.34 essa informação para os vários intervalos de tempo. Os valores mencionados correspondem à média de anomalias por caixilharia em cada intervalo de tempo, ou seja, a média é resultado da divisão do número total de anomalias registadas em caixilharias de um determinado intervalo de tempo pelo número total de caixilharias observadas nesse intervalo de tempo. Por observação do gráfico, verifica-se que existe uma tendência clara de diminuição de anomalias ao longo do tempo. Apenas o intervalo de tempo [1950 - 1960[ não acompanha essa tendência, julgando-se que tal se deve ao facto de se ter inspeccionado apenas uma caixilharia com essa idade e esta não ser representativa do número de anomalias para esse intervalo de tempo.

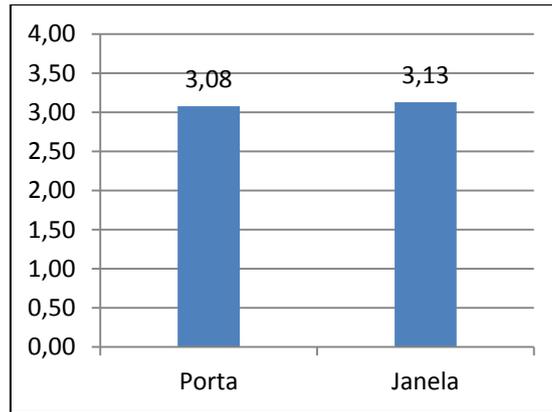
Figura 5.35 - Média de anomalias registadas por função das caixilharias

A função da caixilharia foi outro dos parâmetros analisados, apresentando-se na Figura 5.35 essa informação. Neste caso, os valores mencionados correspondem à média de anomalias por caixilharia por função, ou seja, a média é resultado da divisão do número total de anomalias registadas em caixilharias com uma determinada função pelo número total de caixilharias observadas com essa função. Por observação do gráfico, verifica-se que não existe diferença significativa entre as médias observadas, concluindo-se que a função da caixilharia não constitui parâmetro diferenciador quanto ao desenvolvimento de anomalias.

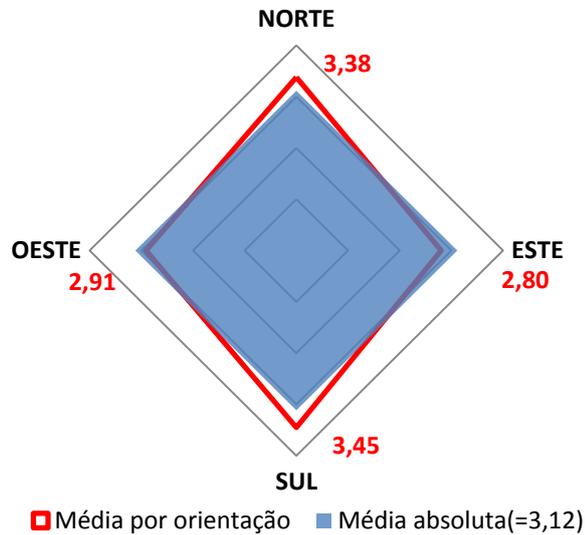
Figura 5.36 - Média de anomalias registadas em função da orientação das caixilharias

Neste caso, os valores mencionados correspondem à média de anomalias por caixilharia por orientação, ou seja, a média é resultado da divisão do número total de anomalias registadas em caixilharias com uma determinada orientação pelo número total de caixilharias observadas com essa orientação. Por observação do gráfico, verifica-se a existência de diferenças algo significativas entre as médias observadas, destacando-se com maior número médio de anomalias as caixilharias voltadas a Norte e a Sul.

Relativamente à influência da orientação do vão no desenvolvimento de anomalias, apresenta-se na Figura 5.36 os resultados da referida recolha de dados.

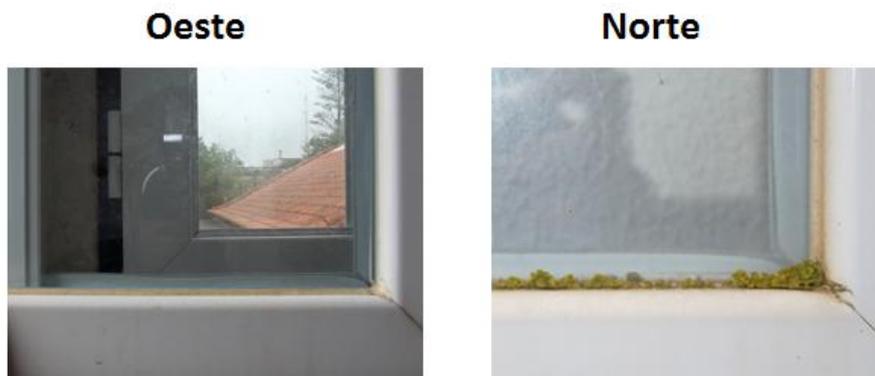
Figura 5.37 - Desenvolvimento de microorganismos; caixilharias semelhantes com orientações diferentes

A somar a estas conclusões numéricas, verificou-se na prática, por observação de caixilharias cujo único parâmetro desigual era a orientação, uma maior susceptibilidade das caixilharias voltadas a Norte, por serem zonas mais frias e húmidas, para o desenvolvimento de microorganismos (C-M1), como se exemplifica na Figura 5.37. Já nas caixilharias voltadas a Sul, por estarem directamente expostas à radiação solar, observou-se uma maior evolução na degradação do revestimento, face a caixilharias em condições semelhantes mas voltadas a outras direcções (Figura 5.38).

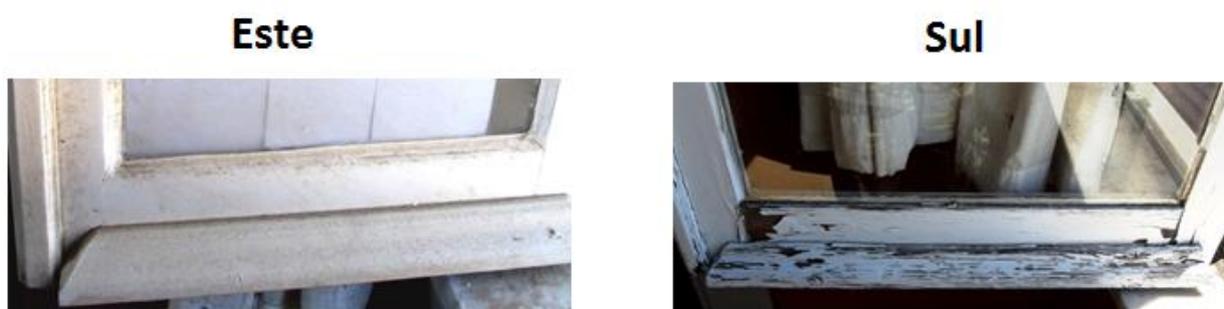
Figura 5.38 - Degradação do revestimento; caixilharias semelhantes com orientações diferentes

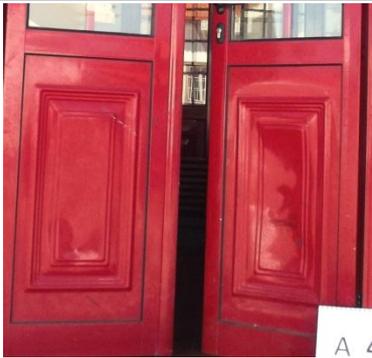
FICHA DE ANOMALIA A-01	DEFORMAÇÕES
<b>DESCRIÇÃO:</b> distorções, retracções, empenos, dilatações e mossas nos elementos das caixilharias	
<p><b>CAUSAS PROVÁVEIS:</b></p> <p><b>Causas directas (próximas)</b></p> <p><b>C-M1</b> - arrombamento</p> <p><b>C-M2</b> - deformação do suporte</p> <p><b>C-M3</b> - colisão de objectos</p> <p><b>C-U3</b> - manuseamento incorrecto das partes móveis</p> <p><b>Causas indirectas (primeiras)</b></p> <p><b>C-P3</b> - concepção de número insuficiente de fixações</p> <p><b>C-P7</b> - escolha inadequada do perfil, materiais, geometria ou sistema de caixilho em função do vão</p> <p><b>C-E1</b> - concepção deficiente do caixilho e/ou componentes (em fábrica)</p> <p><b>C-E2</b> - colocação / fixação incorrecta do aro no vão</p> <p><b>C-E7</b> - falta de rigor na execução de trabalhos posteriores</p> <p><b>C-E10</b> - incorrecta interpretação do projecto de execução / montagem</p> <p><b>C-E11</b> - montagem / instalação incorrecta da caixilharia</p> <p><b>C-M4</b> vandalismo</p> <p><b>C-A6</b> - temperatura (ou variação)</p> <p><b>C-A7</b> - ventos fortes</p>

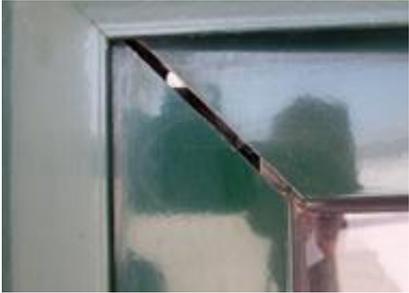
FICHA DE ANOMALIA A-F2	JUNTAS ABERTAS
<b>DESCRIÇÃO:</b> abertura das juntas de ligação entre elementos da caixilharia	
<b>CAUSAS PROVÁVEIS:</b>	
<b>Causas directas (próximas)</b>	
<b>C-E11-</b> montagem / instalação incorrecta da caixilharia	
<b>Causas indirectas (primeiras)</b>	
<b>C-E1</b> - concepção deficiente do caixilho e/ou componentes (em fábrica)	
<b>C-E9</b> - fixação incorrecta das peças	
<b>C-E10</b> - incorrecta interpretação do projecto de execução / montagem	
<b>C-E15</b> - utilização de mão-de-obra inexperiente ou pouco qualificada	
<b>C-M1</b> - arrombamento	
<b>C-M2</b> - deformação do suporte

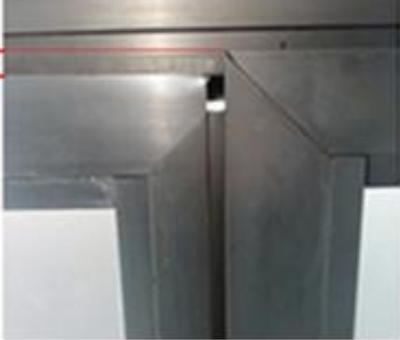
FICHA DE ANOMALIA A-F3	DESNIVELAMENTO ENTRE FOLHAS
<b>DESCRIÇÃO:</b> disniveleamento entre partes móveis (folhas) adjacentes	
<p><b>CAUSAS PROVÁVEIS:</b></p> <p><b>Causas directas (próximas)</b></p> <p><b>C-E8</b> - falta de rigor na execução do nivelamento das folhas</p> <p><b>Causas indirectas (primeiras)</b></p> <p><b>C-P7</b> - escolha inadequada do perfil, materiais, geometria ou sistema de caixilho em função do vão</p> <p><b>C-P12</b> - pontos de fecho insuficientes ou mal distribuídos</p> <p><b>C-E10</b> - incorrecta interpretação do projecto de execução / montagem</p> <p><b>C-E11</b> - montagem / instalação incorrecta da caixilharia</p> <p><b>C-E15</b> - utilização de mão-de-obra inexperiente ou pouco qualificada</p> <p><b>C-M1</b> - arrombamento</p> <p><b>C-M2</b> - deformação do suporte</p> <p><b>C-U3</b> - manuseamento incorrecto das partes móveis</p> <p><b>C-U5</b> - manutenção inexistente</p>

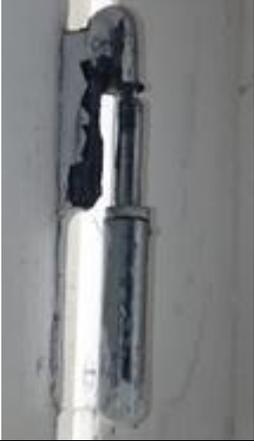
FICHA DE ANOMALIA A-Q2	DOBRADIÇAS DANIFICADAS
<b>DESCRIÇÃO:</b> dobradiças danificadas ou em mau funcionamento	
<p><b>CAUSAS PROVÁVEIS:</b></p> <p><b>Causas directas (próximas)</b></p> <p><b>C-U3</b> - manuseamento incorrecto das partes móveis</p> <p><b>C-U5</b> - manutenção inexistente</p> <p><b>Causas indirectas (primeiras)</b></p> <p><b>C-P3</b> - concepção de número insuficiente de fixações</p> <p><b>C-P7</b> - escolha inadequada do perfil, materiais, geometria ou sistema de caixilho em função do vão</p> <p><b>C-E8</b> - falta de rigor na execução do nivelamento das folhas</p> <p><b>C-E10</b> - incorrecta interpretação do projecto de execução / montagem</p> <p><b>C-E11</b> - montagem / instalação incorrecta da caixilharia</p> <p><b>C-M1</b> - arrombamento</p> <p><b>C-E16</b> - utilização de materiais de baixa qualidade, inadequados e/ou não certificados ou homologados</p> <p><b>C-A4</b> - presença de água (condensações / chuva / neve)</p>

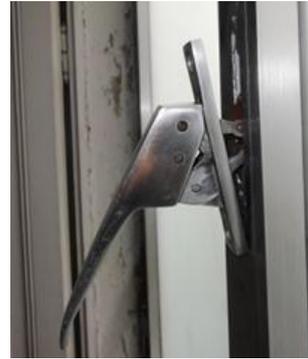
FICHA DE ANOMALIA A-Q3	MECANISMOS DE FECHO DANIFICADOS
<b>DESCRIÇÃO:</b> mecanismos de fecho danificados ou em mau funcionamento	
<b>CAUSAS PROVÁVEIS:</b>	
<b>Causas directas (próximas)</b>	
C-P12 - pontos de fecho insuficientes ou mal distribuídos	
C-U4 - manuseamento incorrecto do mecanismo de fecho	
C-M1 - arrombamento	
<b>Causas indirectas (primeiras)</b>	
C-P7 - escolha inadequada do perfil, materiais, geometria ou sistema de caixilho em função do vão	
C-E1 - concepção deficiente do caixilho e/ou componentes (em fábrica)	
C-E10 - incorrecta interpretação do projecto de execução / montagem	
C-E11- montagem / instalação incorrecta da caixilharia	
C-E15 - utilização de mão-de-obra inexperiente ou pouco qualificada	
C-M3 - colisão de objectos	
C-A4 - presença de água (condensações / chuva / neve)	
C-U5 - manutenção inexistente

- perda de funcionalidade das partes móveis	
- aspecto estético afectado	
<b>ASPECTOS A INSPECCIONAR:</b>	
- operacionalidade das partes móveis (S/N)	
- manutenção periódica (S/N)

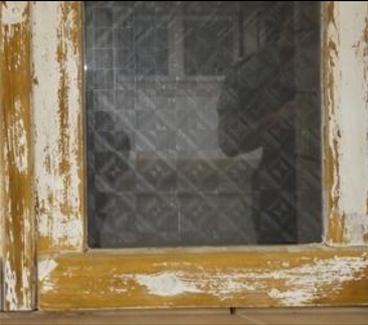
FICHA DE ANOMALIA A-E1	DEGRADAÇÃO DO REVESTIMENTO
<p><b>DESCRIÇÃO:</b> degradação do material, tinta ou verniz que serve de revestimento ao material que compõe os caixilhos</p>	
<p><b>CAUSAS PROVÁVEIS:</b></p> <p><b>Causas directas (próximas)</b></p> <p><b>C-E12</b> - execução incorrecta do revestimento</p> <p><b>C-A4</b> - presença de água (condensações / chuva / neve)</p> <p><b>C-A5</b> - radiação solar</p> <p><b>Causas indirectas (primeiras)</b></p> <p><b>C-P6</b> - consideração incorrecta ou inexistente da agressividade do meio</p> <p><b>C-P8</b> - escolha / preparação / espessura incorrecta do revestimento</p> <p><b>C-U5</b> - manutenção inexistente</p> <p><b>C-M3</b> - colisão de objectos</p> <p><b>C-M4</b> - vandalismo</p> <p><b>C-A1</b> - poluição atmosférica</p> <p><b>C-A2</b> - acção química dos detritos / sujidade acumulada</p> <p><b>C-A3</b> - acção biológica</p> <p><b>C-U2</b> - lavagens excessivas ou com produtos de limpeza inadequados</p> <p><b>C-E7</b> - falta de rigor na execução de trabalhos posteriores</p>

<p><b>CONSEQUÊNCIAS POSSÍVEIS:</b></p> <ul style="list-style-type: none"> <li>- degradação dos materiais</li> <li>- aspecto estético afectado</li> </ul>	
<p><b>ASPECTOS A INSPECCIONAR:</b></p> <ul style="list-style-type: none"> <li>- limpeza periódica (S/N)</li> <li>- espessura do revestimento</li> <li>- temperatura e condições higrotérmicas interiores e exteriores</li> <li>- acumulação de detritos (S/N)</li> <li>- colonização biológica (S/N)</li> <li>- acumulação de água (S/N)</li> </ul>	
<p><b>ENSAIOS A REALIZAR:</b></p> <p><b>D-S1</b> - ultra-sons</p> <p><b>D-E1</b> - correntes induzidas (caixilharias metálicas)</p> <p><b>D-T1</b> - medição da temperatura</p> <p><b>D-T2</b> - medição da humidade</p>	
<p><b>TÉCNICAS DE REPARAÇÃO (Vicente, 2012):</b></p> <p><b>R-A2</b> - <u>Reparação, introdução ou substituição de mastiques isolantes</u></p> <p><b>R-P2</b> - <u>Reparação de revestimentos</u></p> <p><b>R-P3</b> - <u>Reparação de zonas degradadas por corrosão</u></p> <p><b>R-P5</b> - <u>Repintura da superfície</u></p> <p><b>R-A3</b> - Substituição de elementos degradados, ou em falta</p> <p><b>R-F1</b> - Afinação ou substituição de dobradiças</p> <p><b>R-F2</b> - Afinação ou substituição do mecanismo de abertura/fecho</p> <p><b>R-P1</b> - Limpeza geral da caixilharia</p> <p><b>R-P4</b> - Execução de próteses</p> <p><b>R-P7</b> - Reparação ou execução de rasgos drenantes</p> <p><b>R-P8</b> - Substituição de caixilhos ou bites</p> <p><b>R-P9</b> - Aplicação de perfis de reforço</p> <p><b>R-P10</b> - Aplicação de hidrofugantes e anti-fúngicos</p> <p><b>R-P11</b> - Aplicação de betumes em fendas</p>

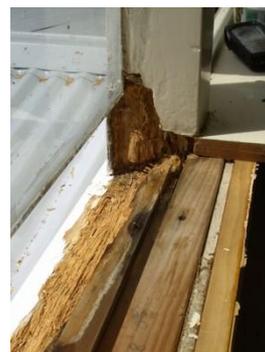
FICHA DE ANOMALIA A-11	INFILTRAÇÕES
<b>DESCRIÇÃO:</b> entrada de água de precipitação através do vão envidraçado	
<b>CAUSAS PROVÁVEIS:</b>	
<b>Causas directas (próximas)</b>	
C-P1 - concepção / pormenorização incorrecta do sistema de evacuação de águas	
C-P2 - concepção / pormenorização incorrecto do peitoril	
C-E5 - execução incorrecta do peitoril	
C-E6 - execução incorrecta do sistema de evacuação de águas	
C-A4 - presença de água (condensações / chuva / neve)	
<b>Causas indirectas (primeiras)</b>	
C-P9 - especificação inadequada das folgas entre aro e vão	
C-P10 - especificação inadequada das folgas entre aro e folha	
C-P11 - inexistência ou pormenorização incorrecta da pingadeira;	
C-E2 - colocação / fixação incorrecta do aro no vão	
C-E4 - colocação incorrecta dos elementos de vedação	
C-E11 - montagem / instalação incorrecta da caixilharia	
C-E14 - preenchimento incompleto da folga entre aro e vão

- degradação do revestimento	
- degradação do material dos caixilhos (corrosão e apodrecimento)	
- desenvolvimento de microrganismos	
- deformações	
<b>ASPECTOS A INSPECCIONAR:</b>

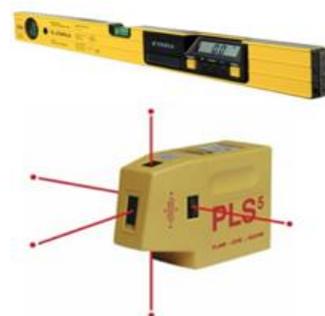
FICHA DE ENSAIO D-V3	AVALIAÇÃO DE ESQUADRIAS / ALINHAMENTOS
<b>DESTRUTIVO (D) / NÃO DESTRUTIVO (ND):</b>	
ND	
<b>OBJECTIVOS:</b>	
Avaliar se as esquadrias e os alinhamentos estão correctos	
<b>EQUIPAMENTO NECESSÁRIO:</b>	
Fita métrica, prumo ou nível <i>laser</i>	
<b>DESCRIÇÃO DO MÉTODO:</b>	
1 - Colocação do fio-de-prumo ou <i>laser</i> na vertical junto à esquadria a avaliar; 2 - verificar a esquadria recorrendo a uma fita métrica tendo como referência a linha de prumada. 3 - proceder de modo semelhante, com o nível <i>laser</i> na horizontal, paralelo (justaposto) a um dos caixilhos, verificar o alinhamento entre caixilhos opostos	
<b>VANTAGENS:</b>	
Técnica expedita e simples, não exigindo pessoal qualificado quer para a execução quer para interpretação dos resultados	
<b>LIMITAÇÕES:</b>	
Nada de significativo a assinalar	
<b>REFERÊNCIAS BIBLIOGRÁFICAS:</b>	
(Teodol, 2012)

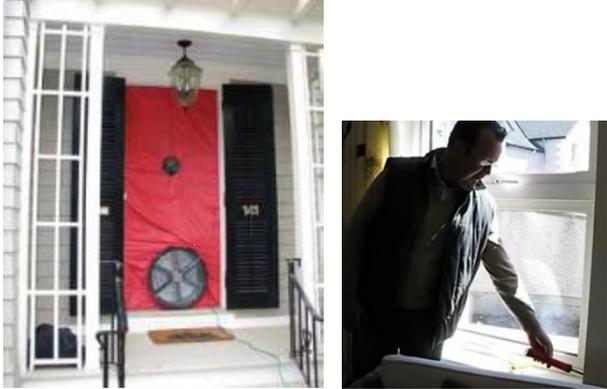
FICHA DE ENSAIO D-P1	TESTE DO VENTILADOR
<b>DESTRUTIVO (D) / NÃO DESTRUTIVO (ND):</b>	
ND	
<b>OBJECTIVOS:</b>	
Detecção e localização de fugas de ar pela envolvente do edifício (folgas / frestas na caixilharia)	
<b>EQUIPAMENTO NECESSÁRIO:</b>	
Ventilador, manómetros, sistema de montagem e caneta de fumos

<b>DESCRIÇÃO DO MÉTODO:</b>	
1 - Montagem do sistema de ventilação numa porta ou janela (figura à esquerda); 2 - fecho de todas as comunicações com o exterior (portas, janelas, chaminés, entre outros) e abertura das portas interiores; 3 - activação do ventilador, regulando-o (velocidade de giração) até obter o gradiente de pressão desejado; 4 - inspecção das juntas e folgas das caixilhas borrifando-as com fumo (figura à direita)	
<b>VANTAGENS:</b>	
Precisão na medição da permeabilidade da envolvente; permite detectar e localizar com precisão as fugas de ar pela caixilharia	
<b>LIMITAÇÕES:</b>

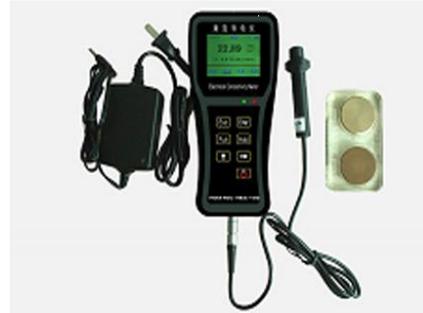
Medidor portátil de condutibilidade eléctrica

1 - Colocação da sonda emissora e receptora de corrente eléctrica em contacto com a superfície do revestimento; 2 - geração e aplicação de corrente eléctrica através da sonda; 3 - interpretação dos resultados obtidos, relacionando-os com as propriedades físicas (espessura) e mecânicas (nível de desenvolvimento da corrosão) dos materiais

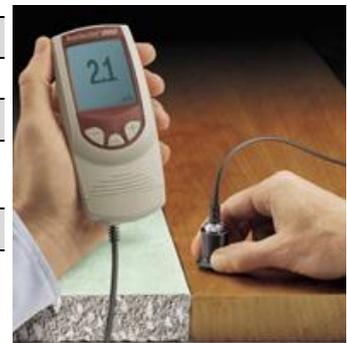
Gerador de impulsos; dois transdutores (transmissor e receptor) de características idênticas; base de tempos; tubo de raios catódicos; massa acoplante para fixação dos transdutores

1 - Colocação dos transdutores de transmissão e recepção em contacto com a superfície do revestimento sob uma fina camada de acoplante, exercendo a pressão apropriada para evitar a presença de ar entre as superfícies de contacto; 2 - aplicação de um impulso eléctrico através do transmissor; 3 - leitura da velocidade de propagação das ondas reflectidas no ecrã LCD ou no tubo de raios catódicos do aparelho; 4 - interpretação dos resultados obtidos, relacionando-os com as propriedades físicas (espessura) e mecânicas (estado de degradação e existência de discontinuidades / defeitos) dos materiais

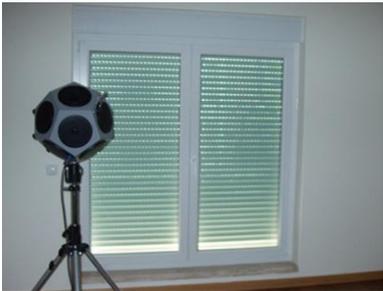
FICHA DE ENSAIO D-S2	VERIFICAÇÃO DO ISOLAMENTO SONORO
<b>DESTRUTIVO (D) / NÃO DESTRUTIVO (ND):</b>	
ND	
<b>OBJECTIVOS:</b>	
Verificação da capacidade de isolamento sonoro dos vãos envidraçados	
<b>EQUIPAMENTO NECESSÁRIO:</b>	
Sonómetro e fonte sonora normalizada

<b>DESCRIÇÃO DO MÉTODO:</b>	
1 - Colocação do sonómetro na proximidade do vão envidraçado a analisar 2 - colocação da fonte sonora no lado oposto, constituindo o vão envidraçado uma separação física entre os dispositivos 3 - activação da fonte sonora 4 - medição, com o sonómetro, do nível de pressão sonora que “passa” pelo vão envidraçado; 5 - interpretação dos resultados obtidos	
<b>VANTAGENS:</b>	
Permite quantificar com precisão a capacidade de isolamento sonora dos vãos envidraçados após instalação	
<b>LIMITAÇÕES:</b>	
Dificuldade em obter uma exacta informação sobre as condições, em termos de ruído de fundo, na altura da realização dos ensaios

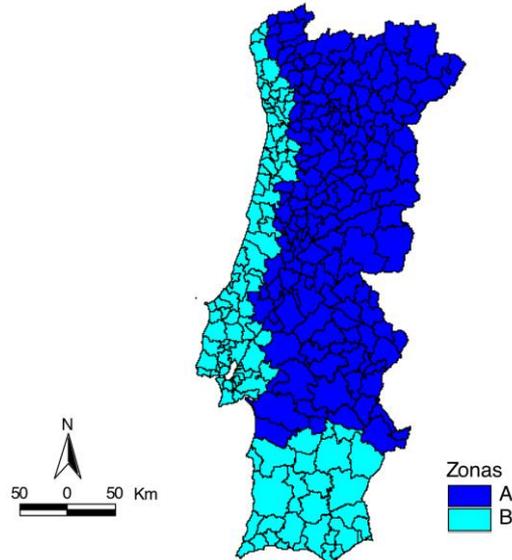
### Zonamento Térmico (EC1 - Parte 1.5)

(Fonte: apontamentos da disciplina de Dimensionamento de Estruturas do IST - resumo da EN 1991-1-5)

#### Zona A – $T_{\min} = -5 \text{ }^{\circ}\text{C}$

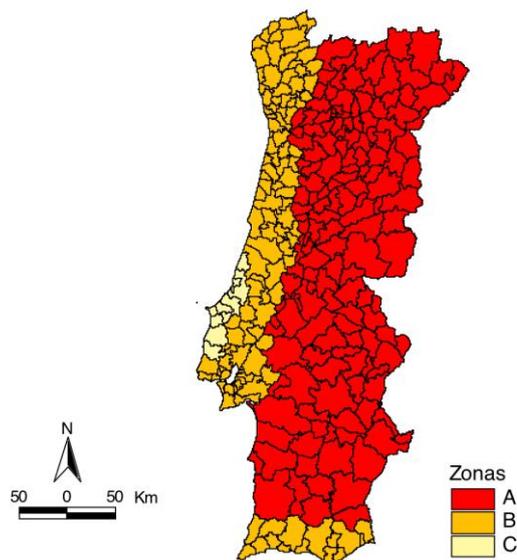
## Verão

(Fonte: apontamentos da disciplina de Dimensionamento de Estruturas do IST - resumo da EN 1991-1-5)

### Zona A – $T_{\max} = 45 \text{ °C}$

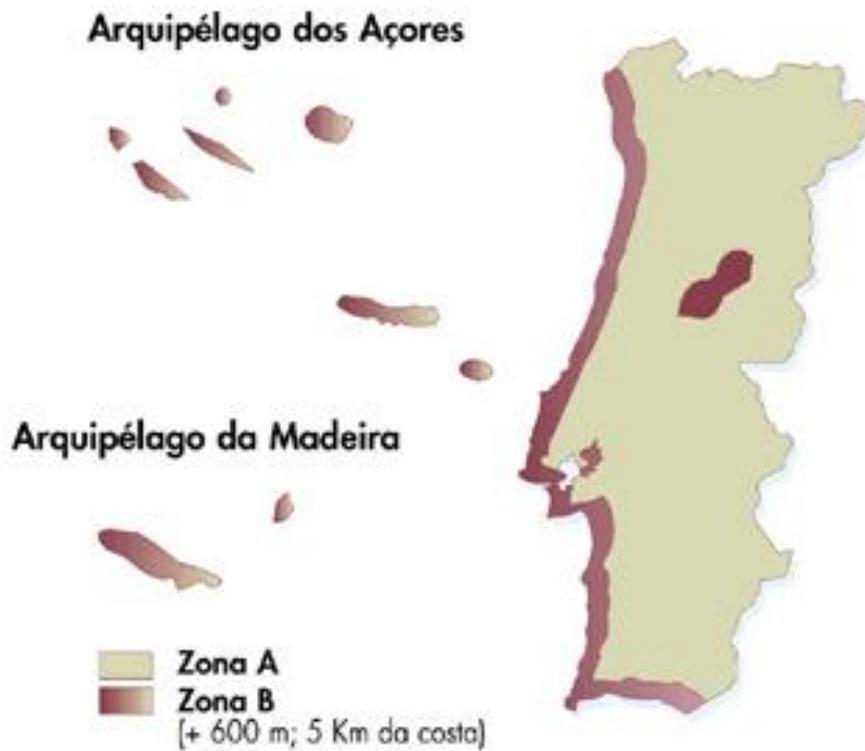
### Zonamento do território em termos da acção do vento

- zona A - generalidade do território, excepto zona B;
- zona B - arquipélago dos Açores e da Madeira e regiões do continente situadas numa faixa costeira com 5 km de largura ou altitudes superiores a 600 m.

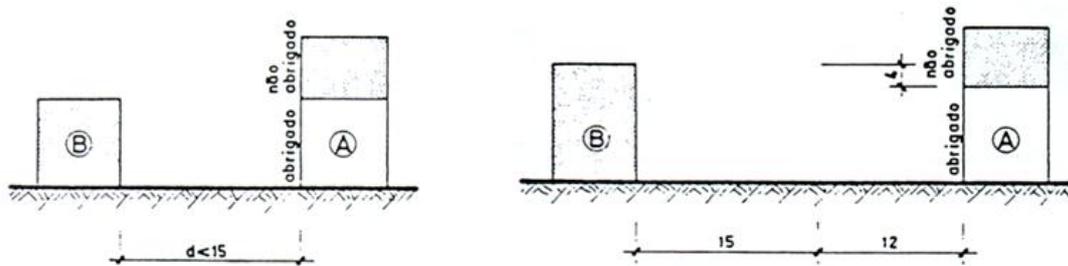
Define-se construção abrigada como:

(Fonte: Fernandes, Maria. 2002. *Regulamentação aplicável às caixilharias*. Monografia apresentada na cadeira Tecnologia de Fachadas. Porto: Faculdade de Engenharia da Universidade do Porto.)

- para uma linha de construções situada a uma distância máxima de 15 m, a parte considerada da fachada não excede a altura dessas construções;
- para uma linha de construções situada a uma distância entre 15 e 30 m, a parte considerada da fachada não excede a altura dessas construções deduzida de 1/3 do excesso além de 15 m da distância entre edifícios.

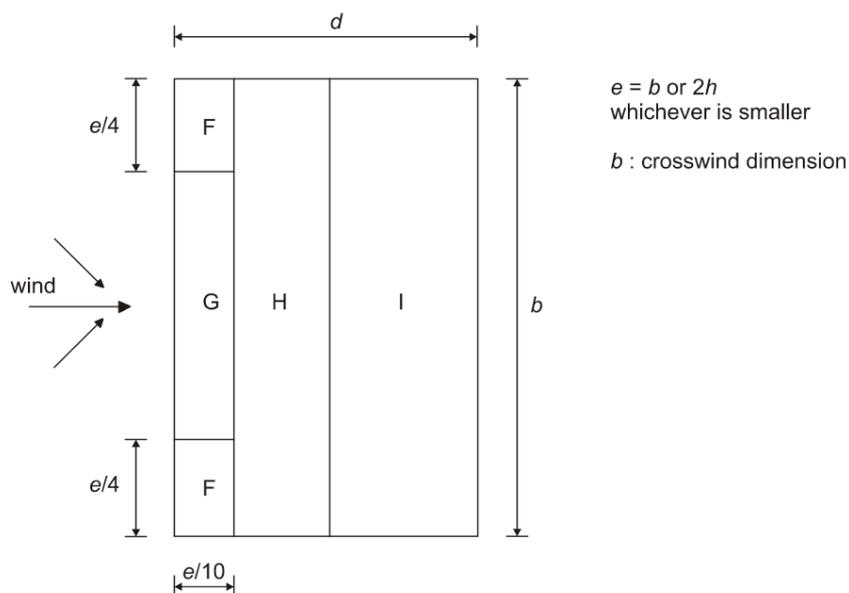
### Posição do vão na fachada (EC1 - Parte 1.4)

(Fonte: apontamentos da disciplina de Dimensionamento de Estruturas do IST - resumo da EN 1991-1-4)
