Banco e Forte do Bugio. Enquadramento Histórico e Sedimentar

Dissertação para obtenção do Grau de Mestre em

Engenharia Civil

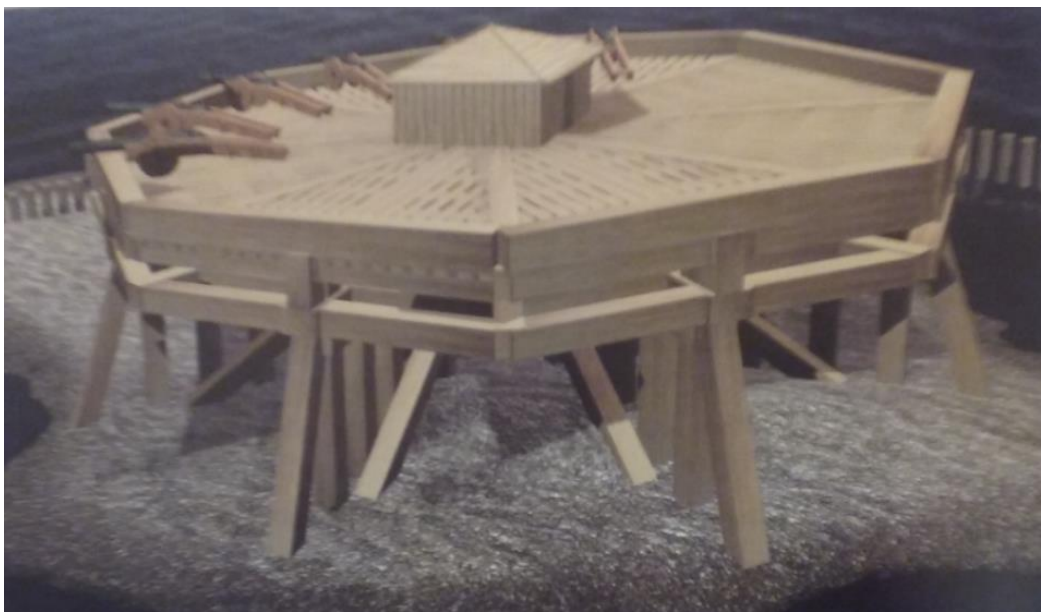
Segundo (Boiça & Barros, 2004), o projecto do forte provisório seria constituído por uma plataforma octogonal, Figura 4, sustentada por estacas suficientemente espaçadas de modo a opor o mínimo de resistência à livre circulação de água do mar, ficando escorada no embasamento por pedras que se haviam aí colocado durante os quatro anos de trabalho já decorridos. A plataforma foi erguida através de uma teia de barrotes de madeira entrecruzados, limitada no exterior por um parapeito, ao centro elevava-se, a pouca altura, um pequeno edifício para albergar a guarnição, a artilharia, por sua vez, seria disposta radialmente. Os materiais construtivos cingiam-se à madeira e alguns tirantes de ferro para uma maior consolidação de toda a estrutura.

Figura 4: Reconstituição a 3 dimensões do forte de madeira de 1594. Vista geral, adaptado de (Boiça & Barros, 2004)

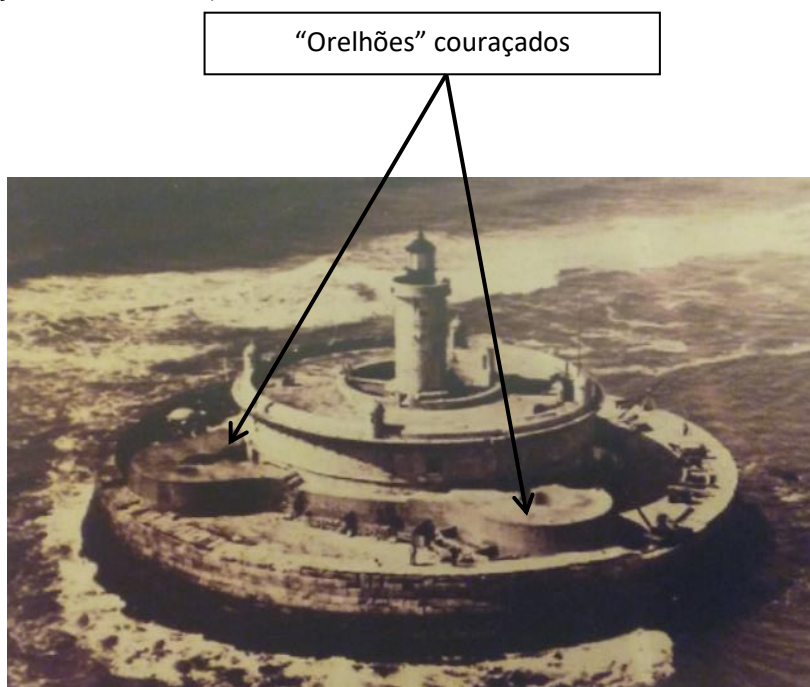
Figura 12: O forte e o farol nos anos 30 do século XX onde são visíveis duas estruturas couraçadas: “orelhões” na bateria baixa, adaptado de (Boiça & Barros, 2004)

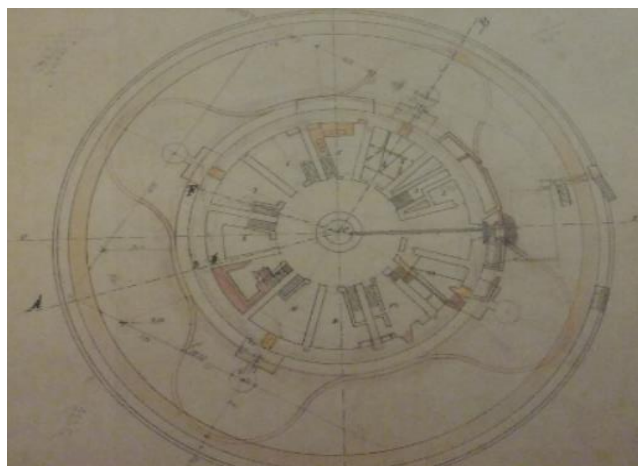
Ainda no ano de 1904, determinou-se que a construção de estrutura couraçada, que basicamente seria uma estrutura construída para defender um ponto estratégico localizado no exterior da fortificação, no Bugio deveria ter execução imediata. Em termos gerais, o projecto previa a construção, sobre o terraplino da antiga bateria baixa de quatro cúpulas com parapeitos de betão, em forma de “orelhões”, com cerca de 4,5 metros de espessura. Entre muitas outras alterações e inovações, salienta-se a abertura de uma nova cisterna rectangular, compreendida entre as cúpulas nordeste e sudeste, servida por uma bomba aspirante para conduzir, quando necessário, a água para a cisterna central, situada no corpo inferior da torre do farol. (Boiça & Barros, 2004)

Figura 13: Projecto em planta de construção de quatro estruturas couraçadas para implantação de peças de tiro rápido, 1903, adaptado de (Boiça & Barros, 2004).

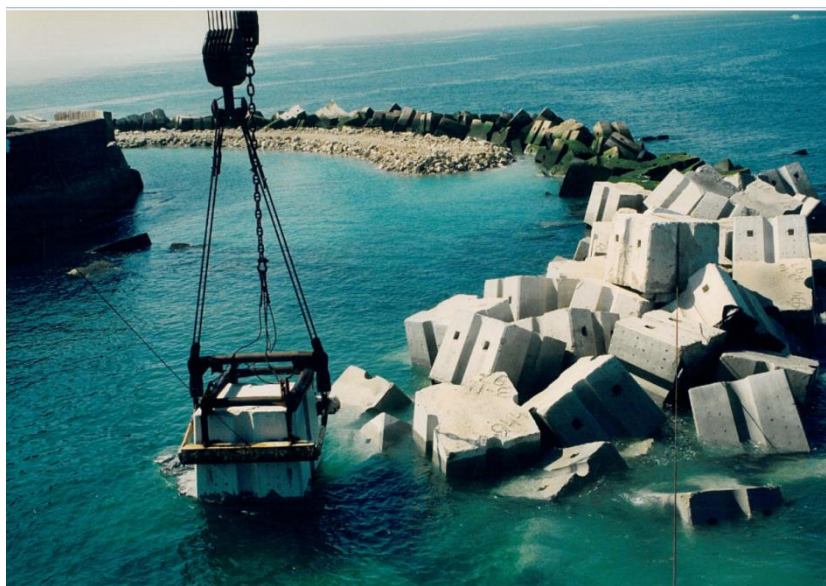
Figura 17: Farol do Bugio em 1998. Colocação dos blocos antifer. Foto cedida pelo Eng.º Lopes de Castro.

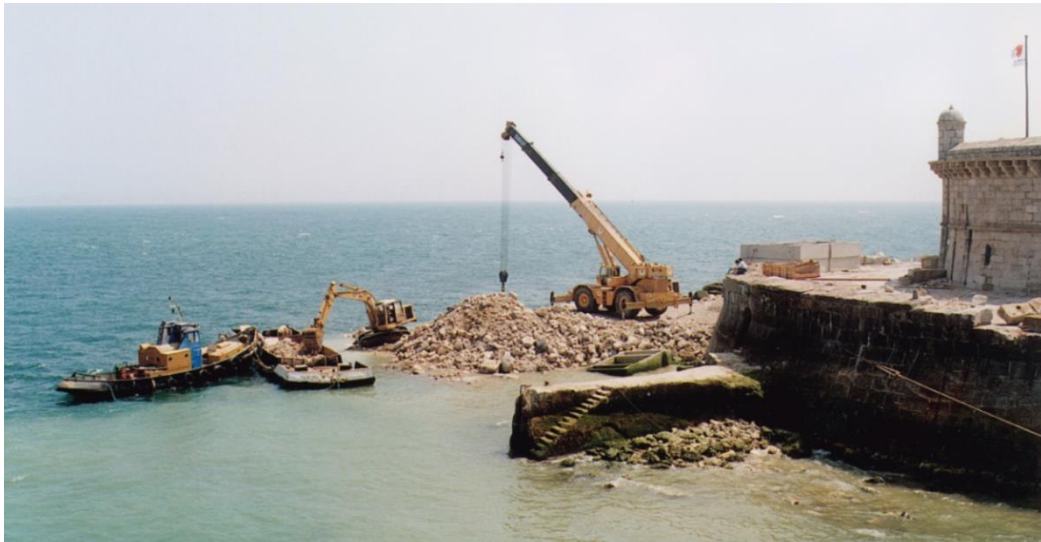
Figura 18: Transporte e colocação da primeira camada de enrocamento no molhe circundante ao Forte do Bugio, 1998. Fotos cedidas pelo Eng.º Lopes de Castro.

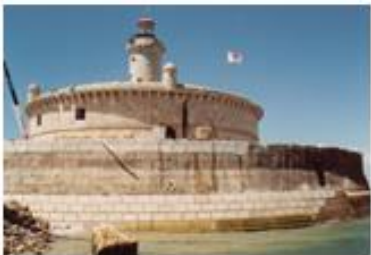
<p style="text-align: center;">2000</p>	<p>Obras da muralha do Forte já concluídas e continuação da construção do molhe semi-circular, com recurso a blocos antifer.</p>

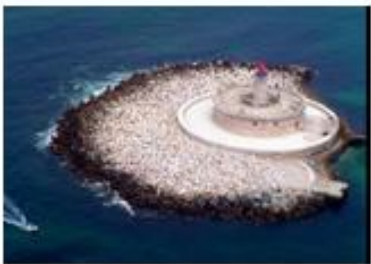
<p style="text-align: center;">2007</p>	<p>Obras do Forte do Bugio concluídas.</p>

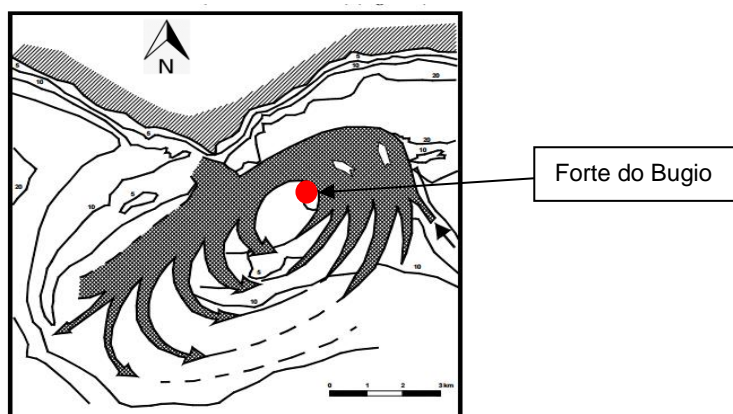
Figura 21: Representação da movimentação sedimentar, adaptado de (Oliveira, 1994)

A maior parte do regime de agitação atinge o sector entre a Cova do Vapor e a zona Sul da Costa da Caparica devido aos fenómenos de difracção e refracção, que por sua vez introduzem uma deslocação sedimentar de Sul para Norte, conjugando a acção das correntes de maré de enchente e a acção da onda, que varia consoante as condições metereológicas verificadas nessa altura, sobre o banco de areia, na zona do banco do Bugio, aumentam a capacidade de deslocamento das areias na mesma direcção, por sua vez, estas acabam por se depositar na face Norte do talude do banco, contribuindo assim para a propagação deste nessa direcção. Durante a vazante, as correntes no canal natural, de cariz constante e que depende dos factores astronómicos associados à variação de marés, promovem o transporte de areias em direcção ao exterior da barra, essas mesmas areias vão-se depositando à medida que a intensidade da corrente diminui, o que contribui para a diminuição das profundidades aí verificadas. Seguidamente é a onda incidente e a corrente da maré de enchente que retoma o processo de transporte sedimentar em direcção à costa, ao longo do talude virado a Sul, deste modo concluí-se o ciclo, representado na Figura 21, de movimentação sedimentar na zona do banco do Bugio.

Com esta imagem pretende-se mostrar o fenómeno cíclico que ocorre na embocadura do Tejo, nomeadamente sobre o Cachopo Sul e na zona entre o Bugio e a Cova do Vapor. De salientar que este fenómeno pode apresentar diferentes variações consoante o ano em questão, pois caso se verifique um ano em que ocorram tempestades que promovam uma forte agitação marítima, isto traduz uma significativa deposição sedimentar na zona do talude do banco, o que por sua vez promove a propagação deste talude para Norte.

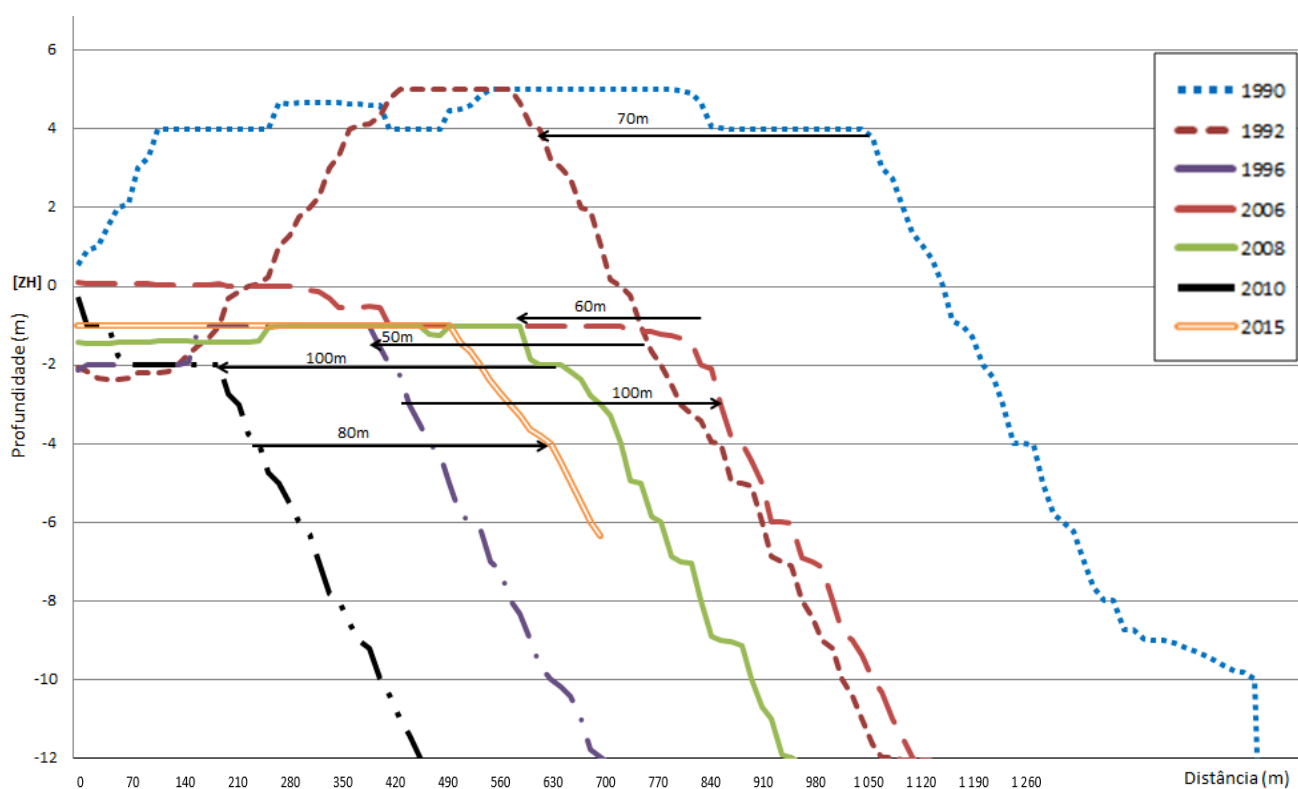
Figura 24: Variação sedimentar do Banco do Bugio, segundo o perfil P3.

Tendo como base de análise os factos evidenciados, e com recurso aos dados fornecidos pelo IH, foi efectuada a análise do perfil P3, apresentado na Figura 20, em *ArcGIS*, de modo a estudar a evolução do Banco do Bugio desde 1990 até 2015, ano do último levantamento efectuado. De salientar que o perfil P3, coincide com o perfil P1, que serve de base para o estudo morfológico efectuado pelo Prof. Mota Oliveira, apresentado na Figura 22. A evolução do banco, desde 1990 a 2015 pode ser analisada com base na Figura 24. Ao efectuar uma análise mais ao pormenor, pode-se concluir que os avanços e recuos do talude norte do banco

do Bugio são constantes. Um aspecto importante a referir é também o facto de se verificar uma descida bastante significativa da cota do banco, pois se nos anos de 1990 e 1992 a cota se mantém em média nos 5m a cima do ZH, o mesmo não acontece nos anos seguintes, constatando que comparativamente com os anos de 2006, 2008 e 2015 essa mesma cota diminui para cerca de 1m, abaixo do ZH, a partir desta análise pode-se concluir que a acção dos agentes erosivos, tal como as correntes de vazante e enchente e a acção da onda em muito contribuíram para este aumento de profundidade verificado ao longo dos anos.

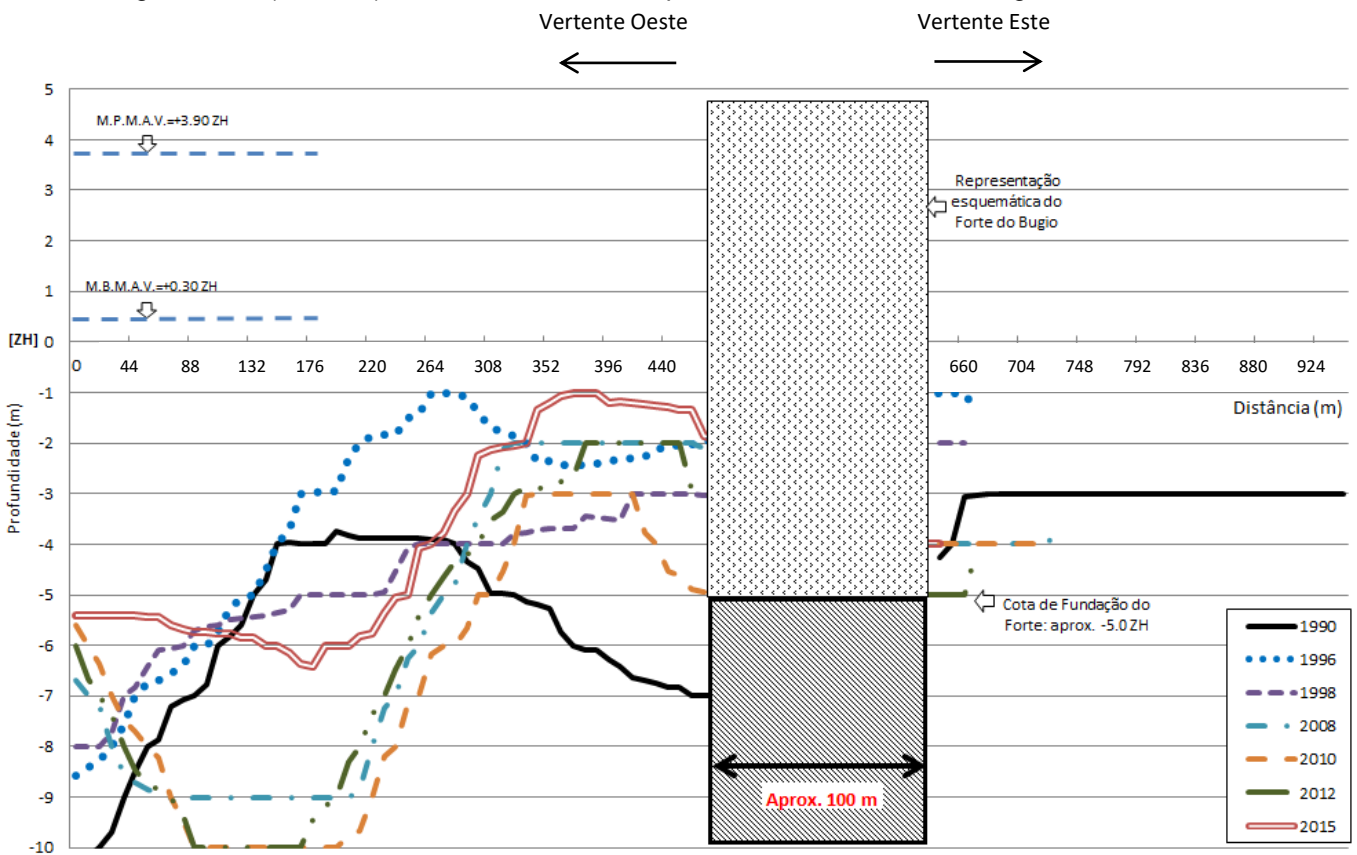
Figura 26: Representação da evolução sedimentar na vizinhança do Forte do Bugio, segundo o perfil P1 da Figura 28.

Transpondo os dados do estudo efectuado pelo LNEC em 1997 e os dados fornecidos pelo IH para as Figuras 26 e 27, e assumindo, pela análise da Figura 25 uma cota de fundação de, aproximadamente, -5.0 ZH, efectuou-se uma análise morfológica ao longo do perfil P2 e P1 da Figura 28.

Da análise das Figuras conclui-se que desde o ano de 1990 até 1996 houve um fenómeno de acreção considerável, tendo existido uma deposição sedimentar na zona imediatamente

vizinha, vertente Oeste, onde se localiza o Forte do Bugio da ordem dos 5m, correspondente ao perfil P1 e cerca de 8m, correspondente ao perfil P2. A partir de 1996 verifica-se a ocorrência de fenómenos de erosão, principalmente entre 1996 e 1998, fenómenos estes que estão directamente ligados aos acontecimentos de desabamento de parte da estrutura do forte, mencionados no capítulo 7, em que o nível sedimentar no local do Forte desce cerca de 4m (perfil P2) e cerca de 1m (perfil P1), considerando agora o espaço temporal entre 1998 e 2015, verifica-se que tanto ocorrem fenómenos de acreção como de erosão, embora com variações não muito significativas, na ordem dos 1 / 2 metros nesta zona específica, o que poderá querer dizer que atendendo aos factos evidenciados pela análise demonstrada estamos na presença de uma fase de estabilização e equilíbrio morfológico ao nível da erosão sedimentar, um dos factores que pode explicar estes fenómenos de relativa estabilização será o facto do talude situado a Oeste do Forte do Bugio proporcionar uma dissipação de energia da onda antes desta chegar ao Forte, pois atendendo ao facto de a altura da onda num determinado local não pode ser maior que a profundidade da água nesse mesmo local, assim quando a onda atinge o Forte, a energia com que o faz é relativamente pequena, não causando tantos estragos a nível de estabilidade da estrutura, nomeadamente das fundações. No ano de 1990 pode-se observar, pela análise das Figuras 26 e 27, que é o ano, de entre todos os representados, onde o nível sedimentar se encontra mais baixo, factor esse que também se pode relacionar directamente com os acontecimentos de 1993, mencionados no capítulo 7. É também possível observar que a altura do talude é a mais baixa, o que origina maior altura de onda na zona imediatamente vizinha do Forte do Bugio, na vertente Oeste, vertente esta que está mais exposta aos fenómenos de acção marítima e que maiores preocupações causa em termos de estabilidade da estrutura, aliás é nesta vertente onde se localiza o molhe de protecção que se representa na Figura 19 e 25.

Efectuando agora uma análise à vertente Este do Forte do Bugio, e analisando o que a nível sedimentar ocorre na vizinhança do Forte, verifica-se que pela análise das Figuras 26 e 27, os fenómenos de acreção e erosão não são tão significativos comparativamente com aqueles analisados na vertente Oeste, tal factor pode ser explicado pelo facto de esta zona não ser tão afectada pelos agentes modeladores, tal como a onda e a corrente de enchente. Assim verifica-se que, com excepção do ano de 1990, nomeadamente no perfil P2, onde se verifica um nível sedimentar bastante baixo, que claramente colocou em causa a estrutura envolvente do Forte do Bugio, tal como já foi referido. Após 1990 e após as obras de requalificação e protecção do Forte, verifica-se uma estabilização relativamente ao nível sedimentar na vertente Este do Bugio, principalmente após 1996.

se interrompem. De salientar que a representação do Forte do Bugio nas Figuras 26 e 27 é meramente esquemática porque as Figuras se encontram sobrelevadas, pois a escala vertical (1/100) é diferente da horizontal (1/10000).

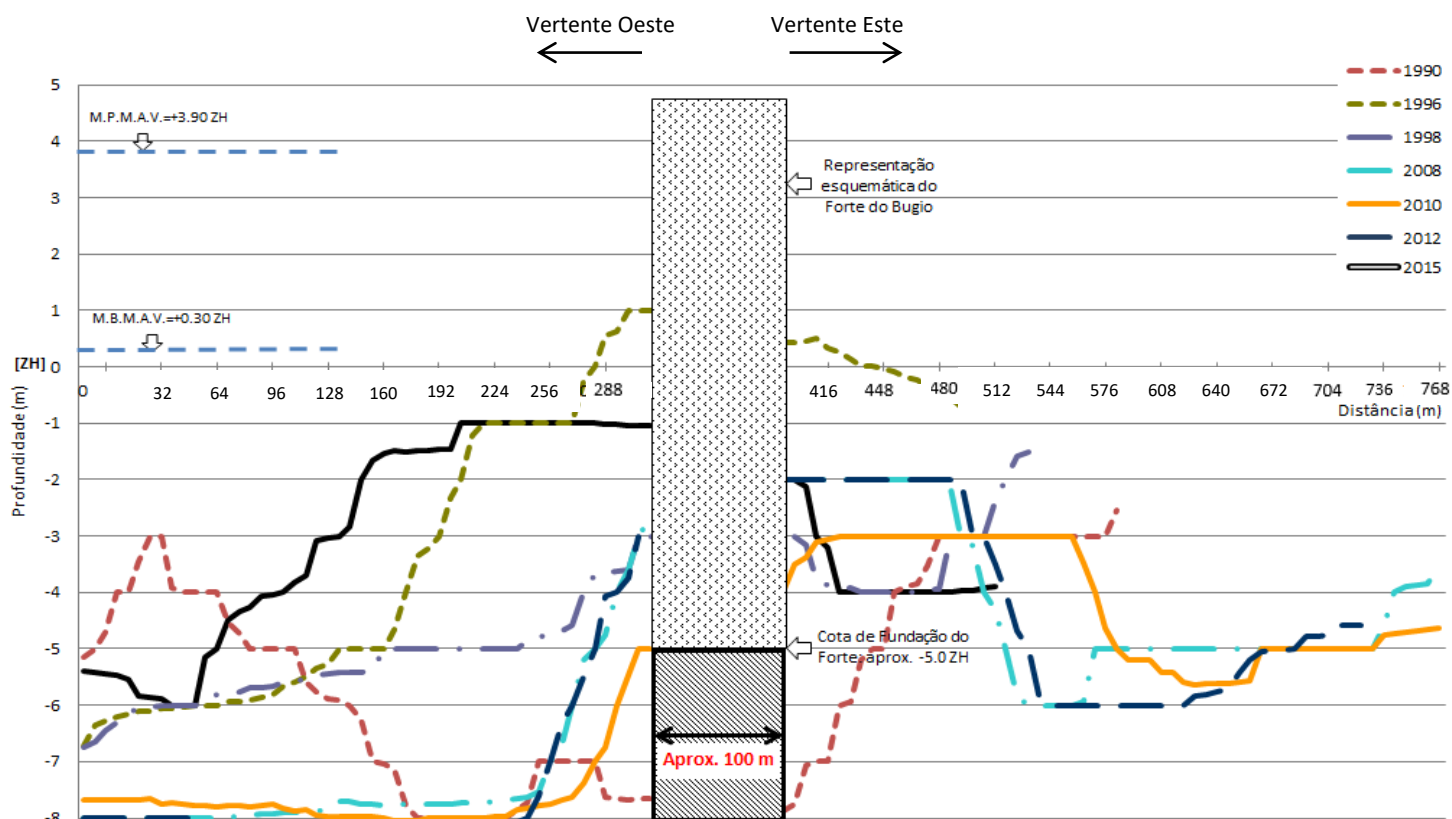
Figura 27: Representação da evolução sedimentar na vizinhança do Forte do Bugio, segundo o perfil P2 da Figura 28.
