# **BIOCIMENTAÇÃO COMO TÉCNICA PARA SELAGEM DE FISSURAS EM RESERVATÓRIOS DE ÁGUA EM BETÃO**

Dissertação para a obtenção do Grau de Mestre em

## **Engenharia Civil**

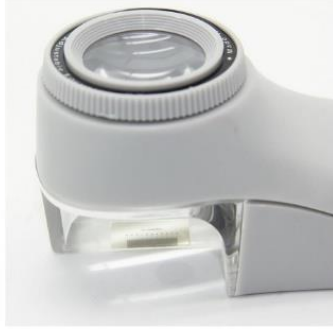
Como primeira alternativa encontra-se a técnica mais económica: a inspeção visual. Isso se deve ao fato de ser realizada a olho nu ou com o uso de instrumentos fáceis de serem manuseados, sejam lupas, máquinas fotográficas, escalas, fitas métricas e pequenos dispositivos óticos tais como medidores (Abreu, 2013). Estes últimos apresentam um sistema graduado e ampliado facilitando a visualização, como ilustrado na Figura 2.3.

Figura 2.3 Lupa medidora de fissura escala 0,10 mm (Mercado Livre, 2022).

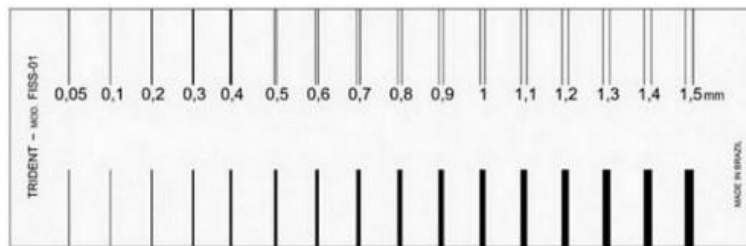
Podem ser utilizados também outros métodos de avaliação de fissuras, como o fissurómetro (Figura 2.4), a régua de fissuras ou o comparador de fissuras, que são relativamente fáceis de utilizar e económicos (Machado, 2014).

Figura 2.4 Representação de um fissurómetro (Brito, 2021).

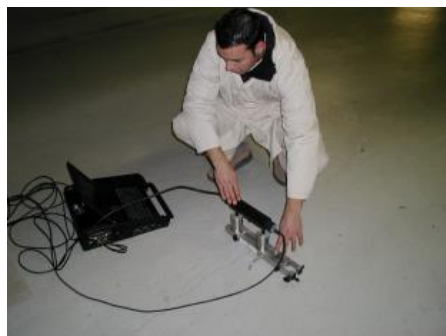
O método impacto-eco indicado na Figura 2.5 também se configura como uma alternativa não-destrutiva (Andrade, 2006) e realizada *in-situ* para a aferição da propagação das fissuras em um elemento estrutural de betão. Com o uso de um martelo diferenciado emite-se um impacto mecânico na superfície, conforme Figura 2.5, de modo a sondar a zona e averigua-se se o som emitido apresenta eco por reflexão das ondas emitidas (Rocha e Giacheti, 2019). Nesse sentido, os impulsos podem ser refletidos em fissuras internas, sendo detetados por um recetor sonoro posicionado na mesma superfície do elemento ensaiado. Isso acaba por ser um indício de que ainda há vazios no interior do betão.

Figura 2.5 Medição da profundidade de fissuras em uma laje de betão (Oz Diagnóstico.pt).

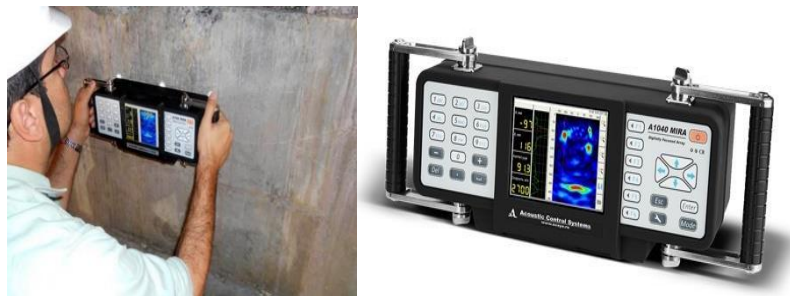
Há também métodos mais modernos que utilizam a tomografia com geração instantânea de imagens do betão (Ultra Lab Engenharia Diagnóstica, 2022), inovação que otimizou a inspeção de anomalias *in-situ*, conforme indicado na Figura 2.6.

Figura 2.6 Equipamento de tomografia para inspeção de betão (Ultra Lab Engenharia Diagnóstica, 2022).

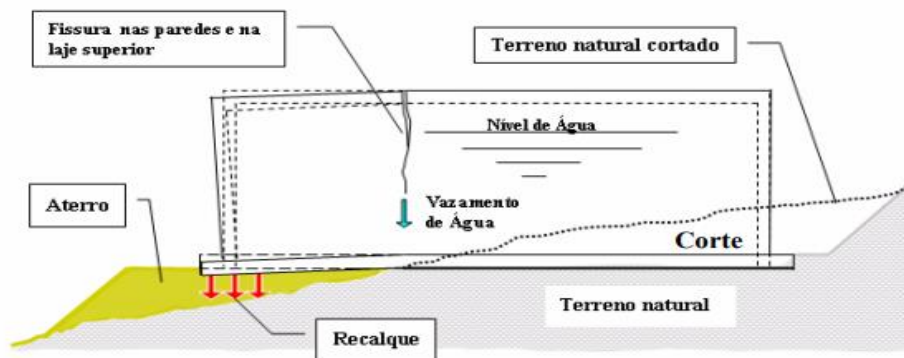
5. fissuras aparecendo por conta de assentamentos naturais do terreno em situações nas quais um trecho do reservatório está assente em uma área de escavação e o outro no aterro. Assim, sob a ação do peso da água, o aterro passa por um assentamento diferencial, em que o terreno natural escavado pouco se altera, enquanto a maior deformação tende a acontecer apenas na parte assente sobre o aterro. Ocorre, pois, fissuração da parede provocada por movimentos de rotação da sua fundação como indicado na Figura 2.7.

Figura 2.7 Fissuras por assentamentos diferenciais (Silveira, 2006).

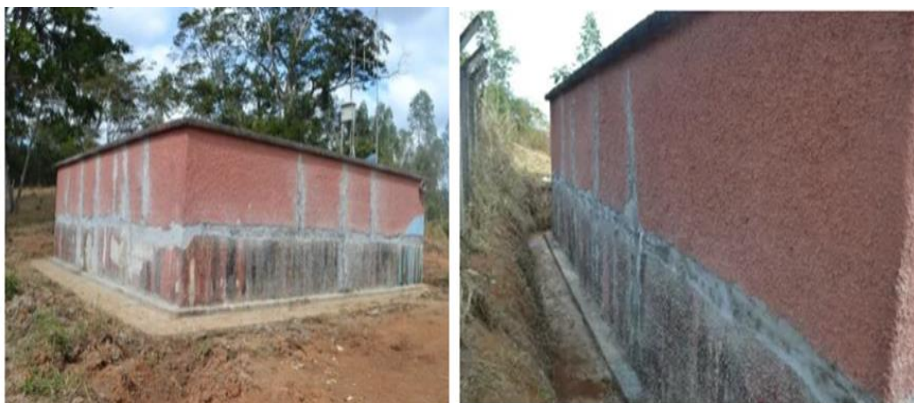
Diante das descrições das principais ocorrências e suas respectivas causas, alguns casos de estudo são abordados de modo sucinto com o intuito de ilustrar os tipos de fissuras mais frequentes em reservatórios. A Figura 2.8 ilustra fissuras verticais e horizontais nas paredes laterais de um reservatório retangular da Freguesia João Brás, no Município de Viçosa no estado de Minas Gerais, Brasil. As fissuras foram tratadas por meio da injeção de poliuretano de modo a selar os vazios, procurando garantir a estanqueidade e mitigar as perdas de água tratada (SAAE, 2019).

Figura 2.8 Reservatório fissurado do município de Viçosa, Minas Gerais, Brasil (SAAE, 2019).

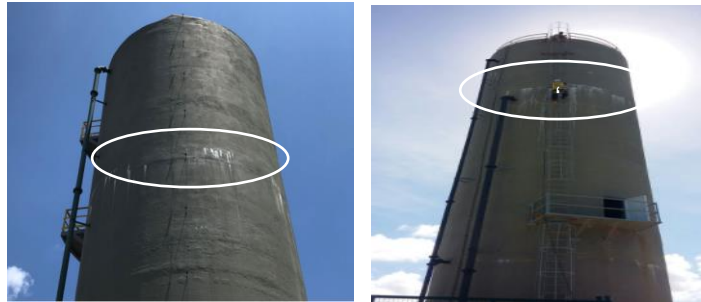
Na Figura Figura 2.9, pode-se observar um reservatório cilíndrico com fissuras horizontais e verticais decorrentes da incorreta descofragem da estrutura de betão. A estrutura localiza-se no estado do Ceará, no Brasil, e recebeu bastante atenção da comunicação social e dos órgãos públicos locais, por ser um reservatório estratégico para o abastecimento de água da região (Intituto Militar de Engenharia, 2006).

Figura 2.9 Fissuras em reservatórios cilíndrico (Instituto Militar de Engenharia, 2006).

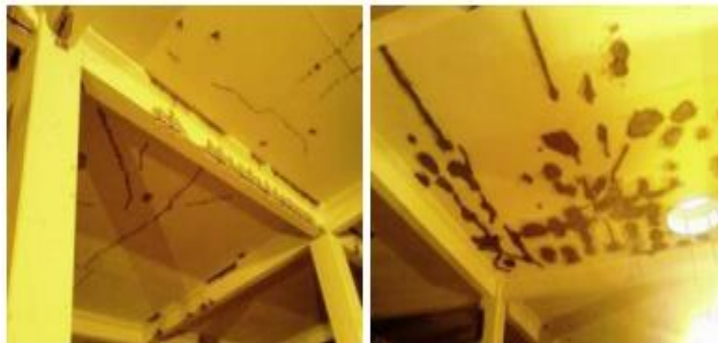
Por fim, para concluir alguns casos de estudo acerca de fissurações e fendilhações de reservatórios de água, pode-se citar um reservatório presente em Portugal, o qual apresentou fissuras em sua laje de cobertura, tendo, portanto, que passar por um processo de reparação (Covas e Alegre, 2010) conforme ilustrado na Figura 2.10.

Figura 2.10 Fissuras na cobertura de um reservatório, antes e após a reparação com argamassa (Covas e Alegre, 2010).

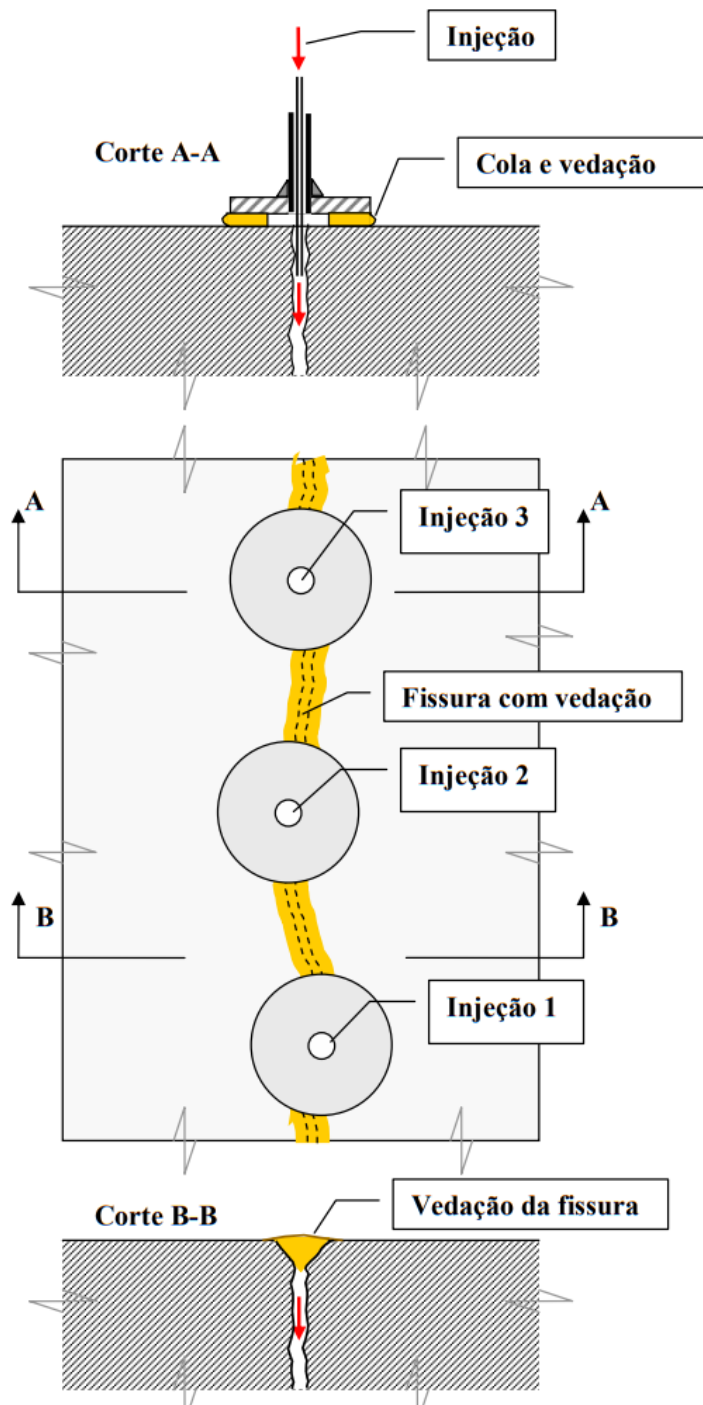
As imagens dessa técnica estão indicadas na Figura 2.11. De salientar que é importante sempre monitorizar o comportamento do consumo estimado de resina para preenchimento da fissura, pois caso o consumo exceda o esperado pode ser sinal de rotura da selagem superficial ou existência de fissuras comunicantes com vazios interiores de grandes dimensões.

Figura 2.11 Injeção de resinas epóxicas (Thomaz *et al.*, 2003).

1. proceder à furação da superfície ao longo da extensão da fissura em intervalos pouco espaçados, em torno de 5 cm, utilizando um berbequim com broca de diâmetro condizente;

2. limpar o pó e detritos da fissura e dos furos com ar comprimido e aspirar partículas soltas;
3. colocar bicos de injeção em forma de tubos metálicos/plásticos e aplicar a mangueira de injeção nos furos previamente executados, sendo a fixação dada pela própria seladora do intervalo entre dois furos consecutivos;

4. selar entre 1 mm a 5 mm de profundidade da superfície longitudinal da fissura utilizando cola epóxida bicomponente, aplicada com espátula ou colher de pedreiro principalmente em maior quantidade na proximidade dos bicos, dando um intervalo de 24 h para o material de selagem atingir a resistência e aderência necessárias;

6. preparar a superfície de contato saturando o substrato interior da fissura;
7. proceder à injeção do material de reparação por um furo central e prosseguindo alternadamente nos furos contíguos;

8. selar os furos com o próprio material de injeção e realizar a restauração do acabamento da superfície do elemento;
9. verificar a eficiência da injeção por meio do ensaio de ultra-sons para confirmar se a penetração da calda atingiu cerca de 90% da profundidade e extensão da fissura.

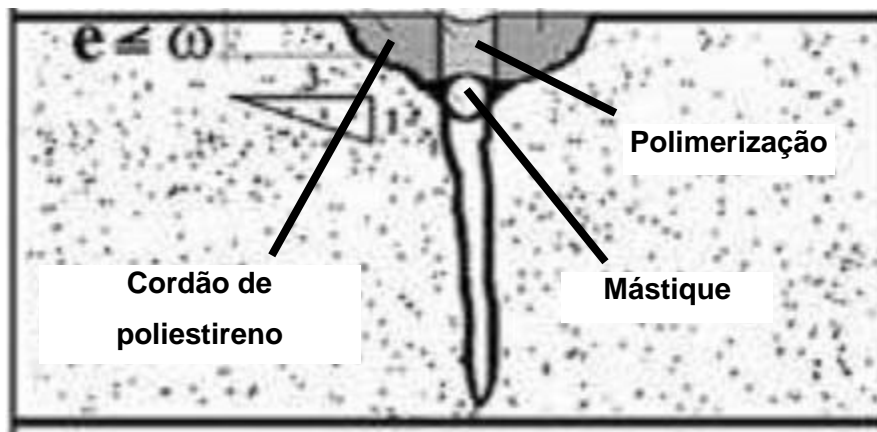
Na colmatação com argamassas ou mástique, utiliza-se mástique tendo como forma de enchimento da fissura um material de módulo elástico adequado para suportar sua atividade e movimentos. Segundo Souza e Ripper (1998), quando se utiliza o mástique como elemento selador, é muito importante a aplicação de um cordão de poliestireno no fundo do entalhe como forma de preenchimento (Figura 2.12), inibindo que o mástique ocasionalmente venha a aderir no fundo da fissura e comprometa a durabilidade do sistema.

Adicionalmente, buscando a melhor aderência do material de preenchimento ao substrato, recomenda-se recorrer à pincelagem com epoxídicos, permitindo, assim, a aplicação do produto com o bico da bisnaga. Como ação final, a superfície deve passar por um processo de alisamento cauteloso com o auxílio de uma espátula que permite o fortalecimento do substrato externo dos bordos das fissuras e certifica que o reparo seja eficiente e de correta aderência.

Figura 2.12 Vedação de fissuras de grande abertura com mástique (Souza e Ripper, 1998).

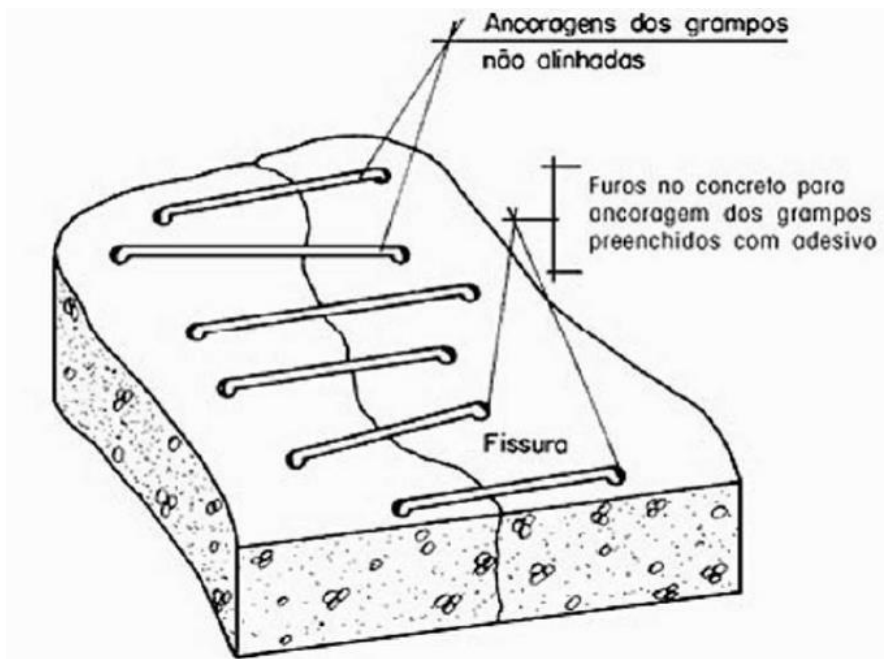
A técnica de grampeamento ou costura de fissuras é a mais indicada para a finalidade de reincorporação da capacidade estrutural e estabilização de fissuras em detrimento da recuperação da estanqueidade, visto utilizar reforços na estrutura como pequenas armaduras – os grampos – que simulam a costura das fissuras (Souza e Ripper, 1998).

A técnica é de contestável aplicação pois intensifica a rigidez da peça localizadamente, e se o esforço causador da fissura continuar, com certeza gerará uma nova fissura em região adjacente (Souza e Ripper, 1998). A aplicação desta técnica encontra-se ilustrada na Figura 2.13.

Figura 2.13 Grampeamento como técnica de intervenção de fissuras (Souza e Ripper, 1998).

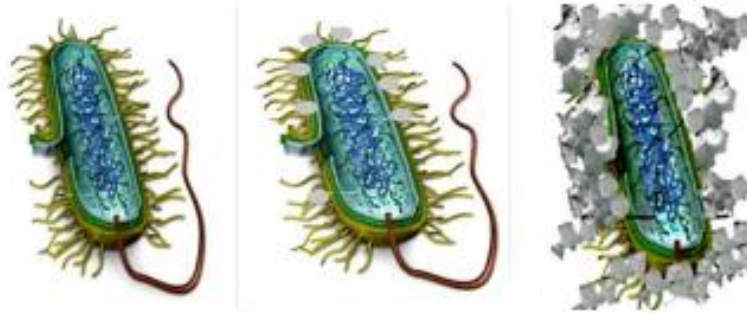
Na Figura 2.14 apresenta-se a precipitação do carbonato de cálcio em redor das bactérias *Bacillus pasteurii* ao longo do tempo. Passa-se, portanto, ao início e desencadeamento da reação com aparecimento do precipitado em sua envolvente plasmática e parede celular até entrar em fase de latência, quando a bactéria fica totalmente isolada.

Figura 2.14 Bactéria ao longo do processo de biocimentação, com o início da reacção (à esquerda), aparecimento do precipitado (ao centro) e em fase de latência (à direita) (Verstraete *et al.*, 2008).

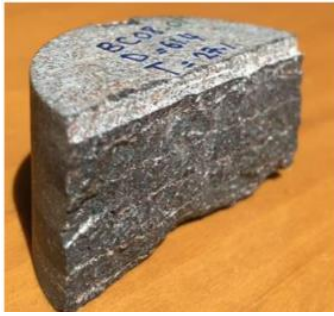
Foram também realizados outros estudos com aplicações similares ao deste trabalho, sendo apresentados de seguida com maior detalhe. O primeiro estudo foi desenvolvido por Cardoso *et al.* (2021). Refere-se à reparação de fissuras em pedra natural e sua variação de resposta e desempenho segundo a espessura e rugosidade das paredes superficiais a serem tratadas. A técnica foi aplicada em discos do tipo carote de pedra natural, dos quais metade apresentavam substratos lisos e a outra metade, substratos rugosos e mais aderentes, conforme ilustrado na Figura 2.15.

Figura 2.15 Amostra de pedra natural rugosa (Cardoso *et al.*, 2021).

O procedimento experimental desenvolvido ocorreu por meio do tratamento de amostras desse tipo com aberturas de fissura variando entre 0,4 e 1 mm, de modo que a solução de bactérias e alimento fossem inoculadas por meio da submersão de cada uma das amostras nesse meio. A avaliação da evolução do tratamento, portanto, ocorreu por meio da medição da permeabilidade à água pela fissura após cada ciclo de tratamento, de modo que no final as amostras foram submetidas a um ensaio de compressão diametral para aferição da recuperação de sua capacidade de carga. Os resultados foram razoáveis pelo que muitas amostras tiveram sua selagem quase por completo, exceto nas amostras lisas de 0,7 mm e rugosas de 1 mm. Os resultados mostraram que a biocimentação é tanto melhor quanto mais rugosa é a superfície tratada, havendo um favorecimento da adesão das bactérias aos substratos que vão produzir os precipitados de carbonato de cálcio.

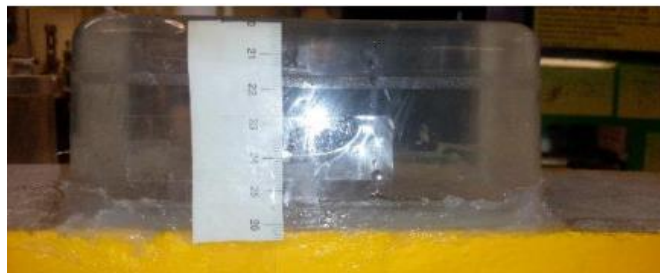
O segundo estudo foi a selagem de fissuras em vigas de betão armado realizada no Instituto Superior Técnico em um estudo laboratorial por Cardoso *et al.* (2018). Nesse estudo, foram usadas bactérias *Sporosarcina pasteurii*, que foram aplicadas nas fissuras da viga anteriormente impermeabilizada com tinta estirenoacrílica F-1016S de cor amarelada (Figura 2.16) e com o auxílio de um pequeno reservatório plástico selado com silicone para promoção do contato do fluido de tratamento com os locais a serem tratados.

Figura 2.16 Aplicação do fluido de tratamento com o auxílio de um reservatório plástico (Cardoso *et al.*, 2018).

Sucintamente, foram realizadas nove inoculações de solução de bactérias mais alimento com o intuito de tratar as fendilhações. No final, foram realizadas medições de velocidades de propagação de ondas ultrassónicas pela estrutura tratada em diferentes posições, assim como a medição da taxa de infiltração de água pelas fissuras após cada rodada de inoculação. Como resultados, as velocidades de propagação aumentaram com as sucessivas fases do tratamento, assim como a taxa de infiltração diminuiu, indicando resultados correlacionados com reflexo do preenchimento dos vazios por material sólido precipitado, como o biocimento.

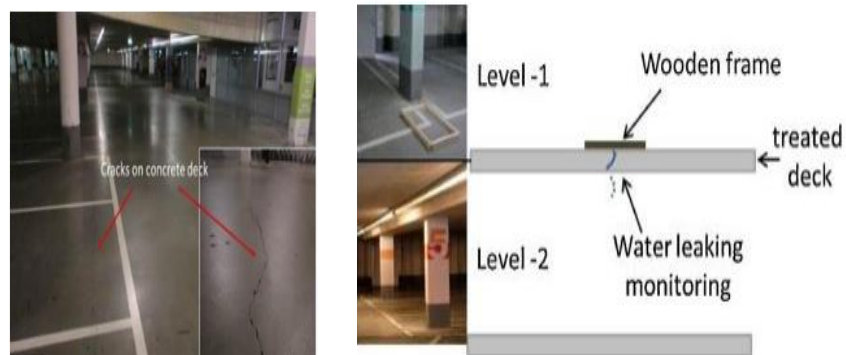
Outro caso extremamente popular que envolveu um tratamento por biocimentação foi a reparação e selagem de fissuras num pavimento de betão de um estacionamento subterrâneo na Holanda (Wiktor e Jonkers, 2015) como indicado na Figura 2.17 e na Figura 2.18. Acontece que por ocasião de uma série de ciclos de gelo e degelo das lajes do parque de estacionamento, o pavimento acabou por passar por algumas anomalias, como a abertura de fissuras em sua superfície, as quais passaram a incorrer em infiltrações entre um andar e outro. De maneira simplificada, o tratamento se deu pela inoculação de uma solução reparadora à base de bactérias e alimento com a ajuda de um *spray* em parte das fissuras do pavimento. Essa técnica de aplicação distinguiu-se dos demais casos visto que a ferramenta viabilizou a administração das bactérias por meio de uma solução coloidal que permeou as fissuras e seus poros. Após dois meses foram testados tanto *in-situ* quanto em laboratório – com a extração de carotes – os pontos tratados e não-tratados por meio de procedimentos de avaliação da resistência.

Para o efeito, nos testes *in-situ*, colocou-se uma espécie de moldura retangular centralizada sobre algumas fissuras que foram tratadas e outras que não, de forma a selar com silicone o vão entre a moldura e a superfície do pavimento. Feito isso, encheu-se essas molduras com cinco litros de água e averiguou-se visualmente se havia escoamento pelas aberturas até o piso inferior. Como resultados, percebeu-se que as fissuras tratadas sofreram redução no escoamento por seus vazios quase que por completo, com apenas pequenos gotejamentos, enquanto as não tratadas continuaram a verter água entre uma superfície e outra fortemente, mostrando a eficácia no tratamento. Ademais, a resistência medida dos carotes também aumentou após o tratamento, ressaltando a melhoria de desempenho dos componentes.

Figura 2.17 Caso de estudo do parque de estacionamento e ensaio de permeabilidade *in-situ* (Wiktor e Jonkers, 2015).

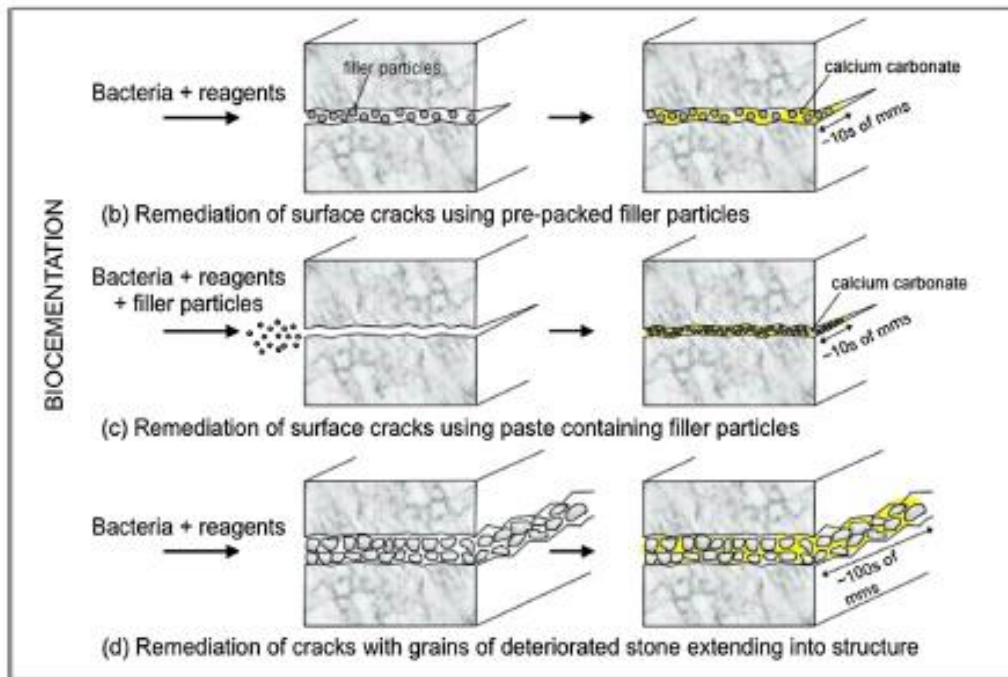
Figura 2.19 (b) Remediação de fissuras superficiais usando partículas de enchimento, (c) remediação de fissuras superficiais usando pasta com partículas de enchimento e (d) remediação de fissuras com grãos de pedra deteriorada (Minto *et al.*, 2018).

Em um outro estudo de Minto *et al.* (2018), que analisou uma estratégia de reparação para estruturas de mármore altamente degradadas por meio da biocimentação com bactérias *S. Pasteurii*, avaliou-se diferentes tipos de enchimento para reduzir a permeabilidade nas amostras. Esta pesquisa mostrou que as fissuras em mármore degradado podem ser reparadas com biocimentação em conjunto com componentes de enchimento como os indicados na Figura 2.19. Assim, concluiu-se que a estratégia de injeção com a escolha cuidadosa da distribuição do tamanho dos grãos do componente de enchimento pode maximizar a uniformidade da vedação das estruturas em mármore após o tratamento.

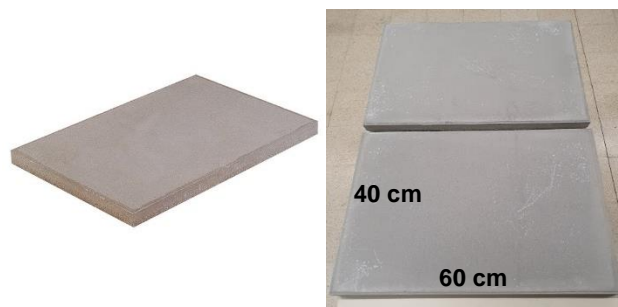
Figura 3.2 Lajetas de betão adquiridas da Leroy Merlin (Leroy Merlin, 2022).

As peças de betão eram constituídas de um betão simples sem armadura, de coloração cinza e com dimensões de 60 cm de comprimento por 40 cm de largura, com uma espessura fixa de 4 cm, conforme ilustrado na Figura 3.2.

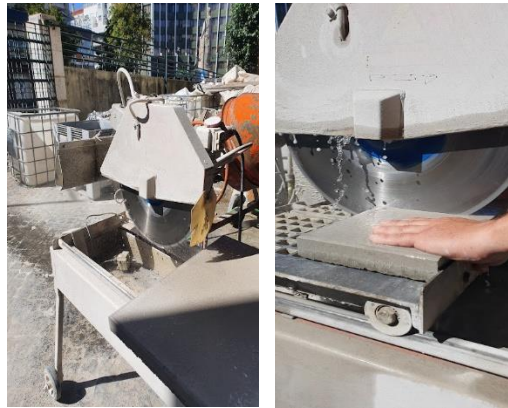
Figura 3.3 Cortes das lajetas de betão com serra em disco fino de aço.

Após efetuadas as medições e marcações na superfície do betão das posições corretas de corte, foram efetuados os cortes da lajeta maciça com o auxílio de uma serra com disco fino de aço como ilustrado na Figura 3.3. Na Figura 3.4 apresenta-se a geometria das lajetas após esse procedimento.

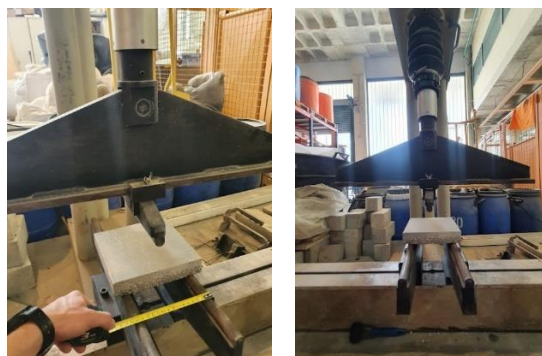
Figura 3.5 Prensa para rotura das lajetas de betão por meio da flexão.

Para a execução das fissuras artificiais, procedeu-se à rotura de cada uma das 12 peças quadriculadas de betão com a utilização da prensa de tração por flexão, que permitiu induzir na superfície longitudinal das amostras fissuras quase reais ocasionadas ao longo da vida útil de componentes de betão semelhantes. Na Figura 3.5, é possível notar que as peças de 20 cm de comprimento lateral foram posicionadas e alinhadas de tal modo que seus eixos coincidissem com o eixo de rotura por flexão da prensa, que detinha um vão de 15 cm, os quais foram medidos e considerados com o intuito de facilitar o rompimento das amostras-teste em sua centralidade (Brito, 2021).

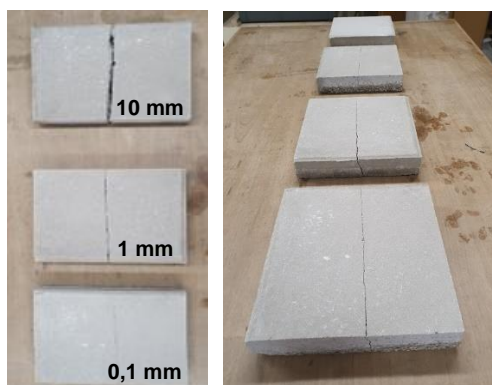
Figura 3.6 Lajetas de betão após cortes e rotura por flexão.

Após a rotura, a característica das diferentes peças ficou bastante semelhante com superfícies essencialmente rugosas na parte interior do substrato que fazia o encontro entre as duas partes. O resultado pode ser observado na imagem da Figura 3.6.

Após o corte, dispunha-se de 12 peças semelhantes como as indicadas na Figura 3.6, as quais foram numeradas e identificadas de 1 a 12 a fim de que se pudesse ter um controlo e rastreabilidade ao longo de todo o processo de tratamento.

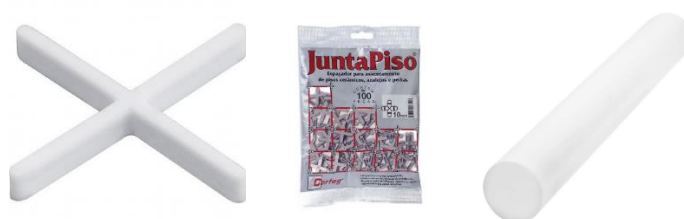
Figura 3.7 Espaçadores utilizados para controlo da abertura das fissuras.

A abertura das fissuras foi controlada com espaçadores. Foram definidas três aberturas diferentes com 0,1, 1 e 10 mm, sendo três peças atribuídas para cada um dos tipos. Para o efeito, recorreu-se a espaçadores de 1 e 10 mm, visto que as aberturas de 0,1 mm foram conseguidas simplesmente encostando os pedaços partidos um contra o outro sem nada entre eles.

Os espaçadores utilizados foram os indicados na Figura 3.7, os quais foram posicionados um em cada um dos lados da fissura a fim de manter a abertura relativamente constante de uma extremidade à outra.

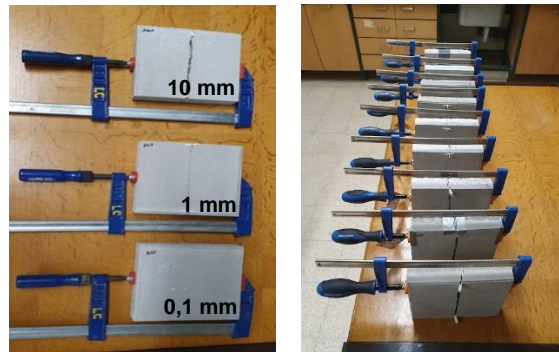
Figura 3.8 Vista geral das amostras após pressão imposta pelos grampos fixadores.

Finalmente, foi necessário imobilizar as duas peças com o intuito de que não houvesse movimento relativo entre elas, mas sem uma fixação que não pudesse ser removida posteriormente. Com essa finalidade, optou-se pelo emprego de grampos fixadores que pressionassem ambos os lados das amostras um contra o outro, permitindo assim a obtenção de três amostras com fissuras de 0,1 mm, três amostras com fissuras de abertura igual a 1 mm e três amostras com fissuras de 10 mm de abertura, de modo que as três restantes – que não foram tratadas - fossem utilizadas como base comparativa. A Figura 3.8 e a Figura 3.9 mostram como ficou cada uma das amostras.

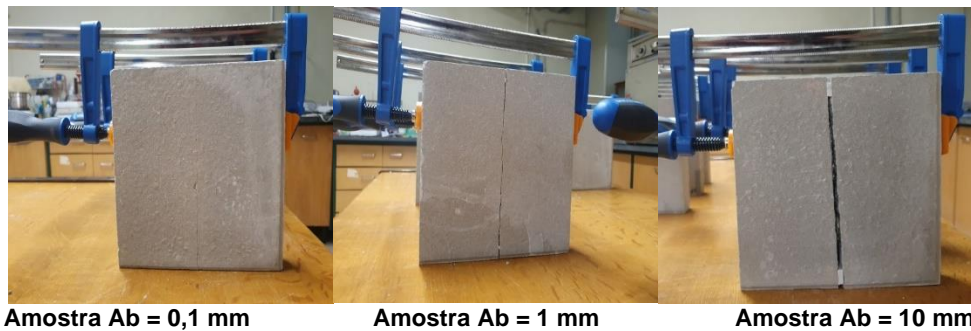
Figura 3.9 Lajetas com as fissuras artificiais após fixação com grampos (aberturas 0,1, 1 e 10 mm).

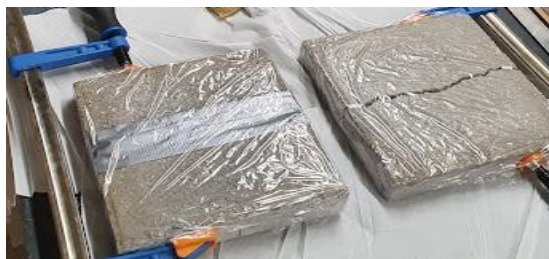
Figura 3.10 Aplicação de película plástica impermeabilizante nas amostras como fase de preparação para o tratamento (à esquerda a fissura tem 10 mm e está preenchida com areia; à direita a fissura tem 1 mm e não tem qualquer preenchimento).

No caso das fissuras com a maior abertura (i.e, 10 mm) prosseguiu-se à impermeabilização com a colocação de uma película plástica impermeabilizante nas superfícies laterais das amostras e também nos substrato de fundo (Figura 3.10), a fim de que a peça ficasse isolada do exterior por essa camada protetora e permitisse a aplicação do fluido com bactérias ao longo do tratamento sem que o mesmo escoasse ou vazasse para fora da amostra.

Entretanto, teve que se colocar a areia a preencher o volume das fissuras de 10 mm antes de se colocar esta película. Como se ilustra na imagem à esquerda da Figura 3.10, esta camada de areia foi mantida na fissura com fita-cola de alta resistência. O preenchimento foi feito com alguma vibração de modo à areia ficar adensada no interior da fissura. A massa de areia colocada em cada fissura apresenta-se na Tabela 3.3 e foi calculada fixando a massa volúmica pretendida no interior da fissura, que é 1,51 g/cm<sup>3</sup>.

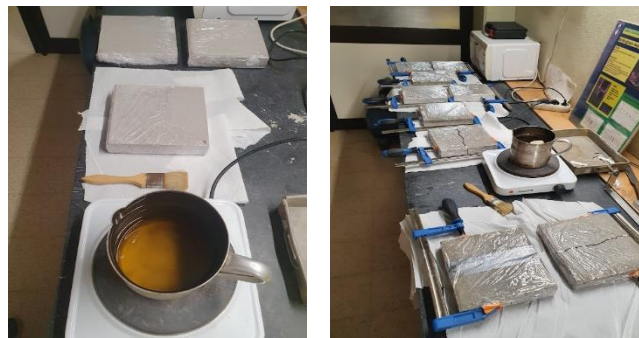
Figura 3.11 Passagem de parafina sobre as amostras com película impermeabilizante.

Com as amostras com a película, o próximo passo foi colocar parafina sobreposta à lâmina, com o objetivo de impermeabilizar a parte posterior da amostra e suas arestas laterais, favorecendo a futura administração do fluido de tratamento, conforme Figura 3.11.

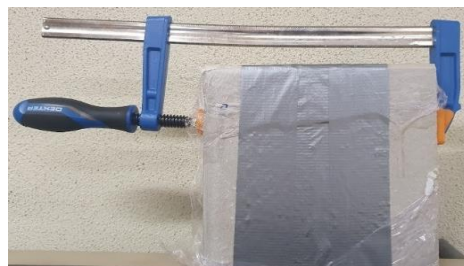
Figura 3.12 Amostra após aplicação de fita-cola de alta resistência sobre a região fissurada.

Por fim, para que as amostras estivessem prontas para o início do tratamento, empregou-se também uma fita-cola de alta resistência na superfície frontal das fissuras (Figura 3.12) de forma que o tratamento pudesse ser decorrido com as amostras-teste na vertical concentrando o fluido em seu interior. Isso serviu como maneira de simular as paredes laterais de um reservatório de água com fissuras sob tais condições.

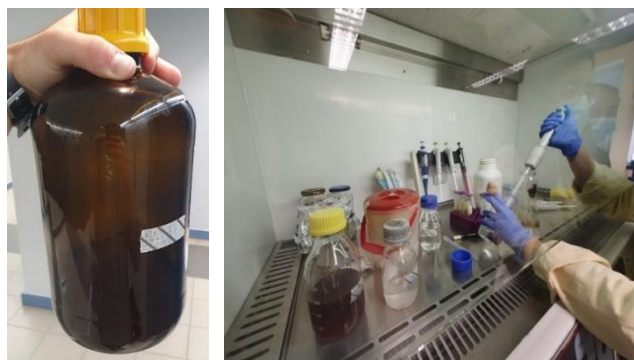
Figura 3.13 Recipiente utilizado para armazenamento da solução de bactérias produzidas na câmara de circulação de ar.

Na Tabela 3.5 pode-se ver as quantidades exatas de cada componente segundo o tamanho de balão utilizado. Na Figura 3.13 visualiza-se a câmara de circulação de ar onde as bactérias foram produzidas e o recipiente de armazenamento e transporte da solução após pronta.

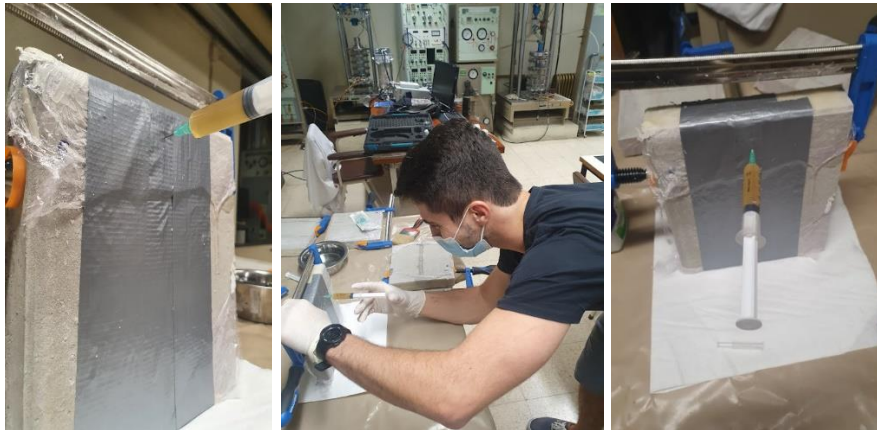
Figura 3.14 Detalhe do aparato para inoculação das soluções de alimento e bactéria nas fissuras tratadas.

A fim de que se desse início efetivamente ao tratamento das fissuras com a aplicação direta da solução de bactérias e alimento, foi necessário estabelecer uma estratégia de tratamento para o paramento no sentido vertical. A solução implementada foi inserir agulhas com suas respectivas seringas na fita-cola posicionada na superfície da fissura (Figura 3.14), de modo que a extremidade aberta da cabeça da agulha estivesse em contato com o interior da fissura, permitindo a aplicação de dentro para fora, como num processo de injeção.

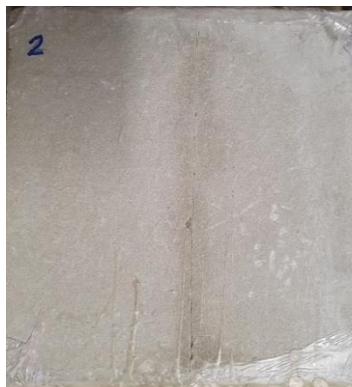
Figura 3.15 Amostra 2 representativa das amostras de abertura de 0,1 mm tratada no sentido horizontal.

As fissuras de menor dimensão (i.e., com 0,1 mm) não puderam ser tratadas com esse método uma vez que a sua abertura não permitia a inserção das agulhas. Sendo assim, essas tiveram de ser posicionadas na horizontal (Figura 3.15) para a aplicação do fluido bacteriano por gravidade, fazendo com o que o mesmo escoasse de fora para dentro, até atingir os desdobramentos internos das fissuras.

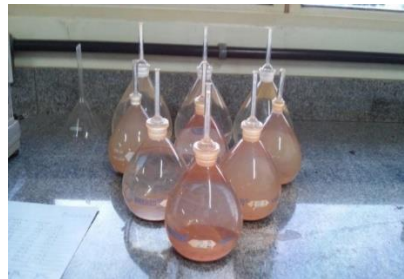
Figura 3.16 Picnómetros utilizados no ensaio para caracterização da densidade das partículas.

O ensaio para a determinação da densidade das partículas foi realizado no Laboratório de Geotecnia. Este procedimento teve como objetivo a determinação do índice granulométrico a partir da densidade relativa dos grãos Gs, a fim de determinar a quantidade de vazios existentes no betão utilizado. O ensaio decorreu com a medição da massa e aferição da temperatura do ambiente e do meio, com o auxílio de um picnómetro (Figura 3.16), de um termómetro e de uma balança.

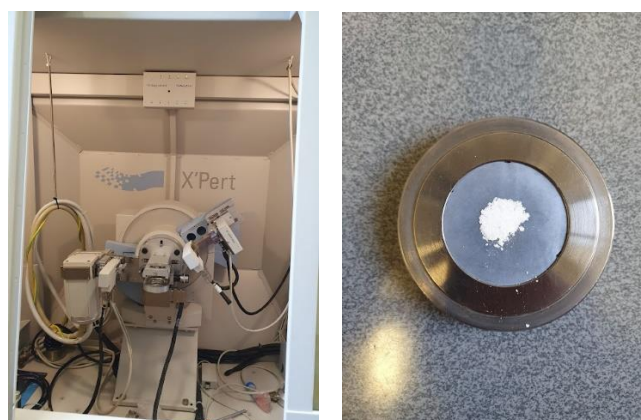
Figura 3.17 Equipamento de Raio-X utilizado nos ensaios de análise mineralógica.

A análise mineralógica foi realizada no Laboratório de Geologia e Minas, através de um equipamento de Raio-X (Figura 3.17) e tinha como objetivo se compreender a evolução do tratamento e se o objetivo principal havia sido atingido a partir da observação da produção de biocimento em uma de suas formas minerais: vaterite ou calcite. A análise em questão permitiu entender tanto a composição mineralógica dos componentes que estavam sendo utilizados como amostras, como é o caso do betão tomado como substrato para tratamento, quanto avaliar a eficácia do tratamento a partir do entendimento da produção de biocimento nas diferentes amostras com fissuras de aberturas distintas.

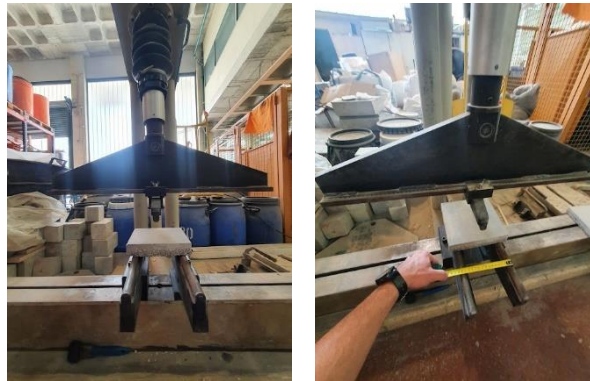
Figura 3.18 Prensa utilizada para ensaios de tração por flexão.

Os ensaios de tração por flexão foram realizados no Laboratório de Construção com a prensa disponível sob a configuração da Figura 3.18.

Colocou-se um vão de  $D = 15$  cm entre os apoios e centralizou-se cada uma das amostras com o eixo de aplicação da carga, como forma de padronizar todos os testes. Velocidades de carregamento de 0,40 kN/s também foram impostas já que era outro fator influenciador dos resultados.

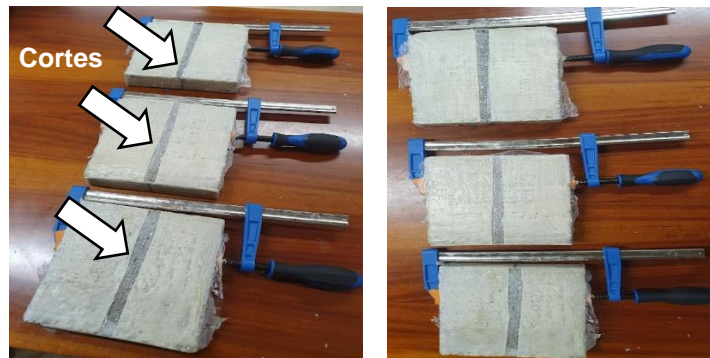
Figura 3.19 Abertura da parafina coincidente com a região da fissura para realização de testes com coluna de água.

Assim, após cada ciclo de tratamento, exceto para as amostras de fissura com 10 mm de abertura – Amostras 7, 8 e 9 - que foram ensaiadas apenas no fim, retirou-se qualquer tipo de material existente na superfície frontal da amostra e efetuou-se um corte linear, de aproximadamente 2 cm de largura, na superfície de fundo onde se encontrava parafina, a fim de que houvesse concordância com o local onde a fissura se encontrava, conforme pode ser visto nas fotografias da Figura 3.19.

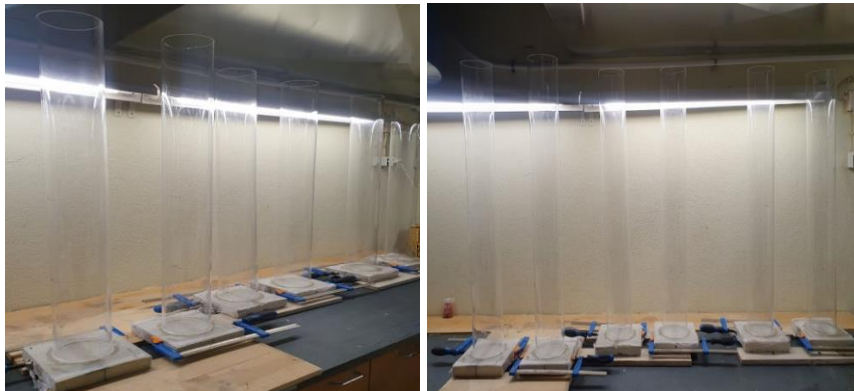
Figura 3.20 Colunas de acrílico posicionadas e fixadas com silicone nas respetivas amostras.

De seguida, prosseguiu-se com o posicionamento de colunas de acrílico de um metro de comprimento centradas com a superfície das amostras-teste (Figura 3.20), com aplicação de silicone em seu perímetro circular (Figura 3.21), por forma a evitar a saída de água através de espaços não preenchidos entre a amostra e o betão.

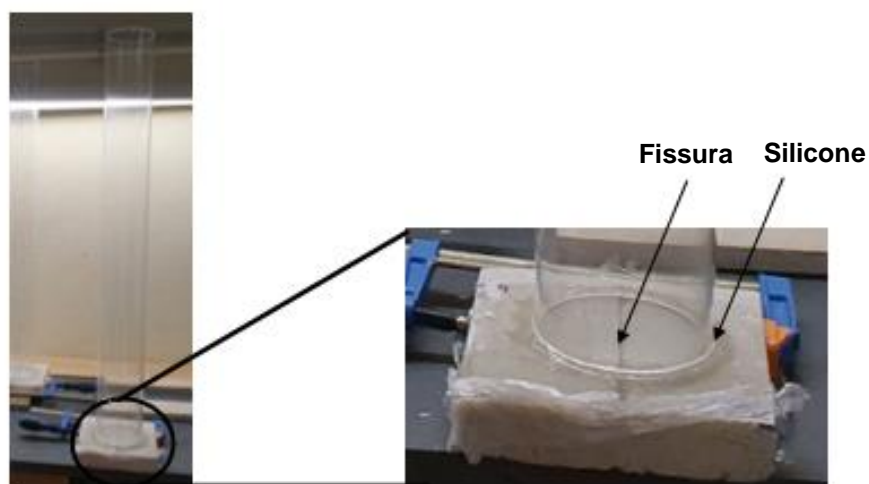
Figura 3.21 Detalhe da aplicação de silicone para vedação de espaço entre a coluna e a superfície em betão.

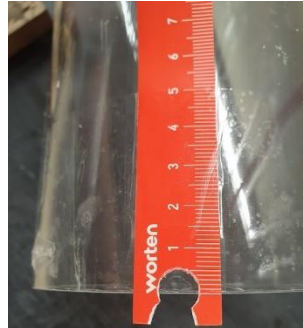
Figura 3.22 Posicionamento da fita métrica na coluna utilizada nos ensaios de estanqueidade.

Procedeu-se, de seguida, à fixação de uma fita métrica descartável na superfície das tubagens (Figura 3.22), de maneira que a marcação zero coincidissem com o fundo da coluna na superfície das amostras. Como os ensaios seriam realizados com o manuseio de água, foi necessário utilizar fita-cola em toda a superfície para não molhar e desfazer o papel da fita métrica.

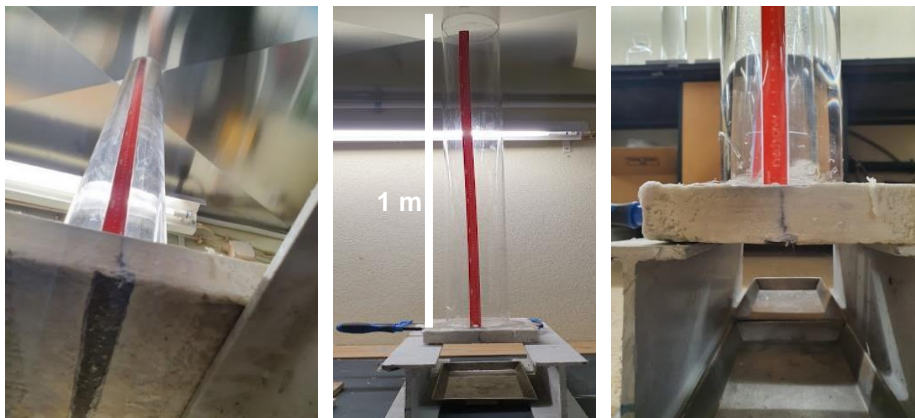
Figura 3.23 Aparato experimental para teste com coluna de água.

Com as amostras prontas para os ensaios, o aparato foi apoiado numa estrutura elevada, com um recipiente abaixo da fissura para a recolha da água infiltrada. Prosseguiu-se com a realização dos testes, conforme aparato ilustrado na Figura 3.23, na Figura 3.24 e na Figura 3.25.

Os ensaios decorreram com as colunas de água com um metro de altura ( $h = 1$  m), de modo a que se pudesse aferir o tempo de abaixamento da água e, por conseguinte, o caudal nos diferentes momentos do ensaio. Este caudal foi determinado segundo o raciocínio matemático indicado nas Equações 3.14, 3.15 e 3.16, conhecida a geometria da coluna (i.e. o diâmetro exterior de 12 cm e a espessura de 0,5 cm).

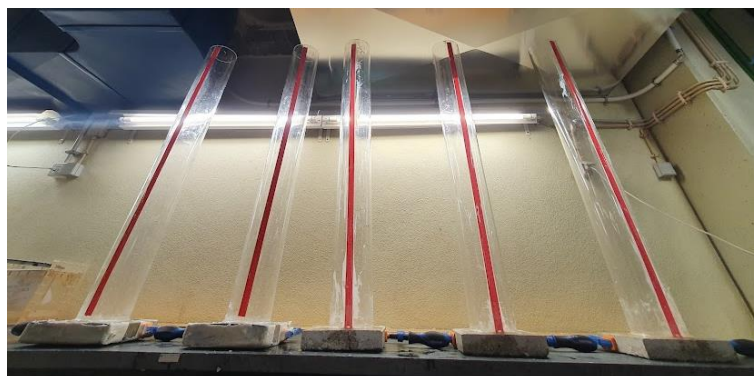
Figura 3.24 Testes com coluna de água sendo realizados.

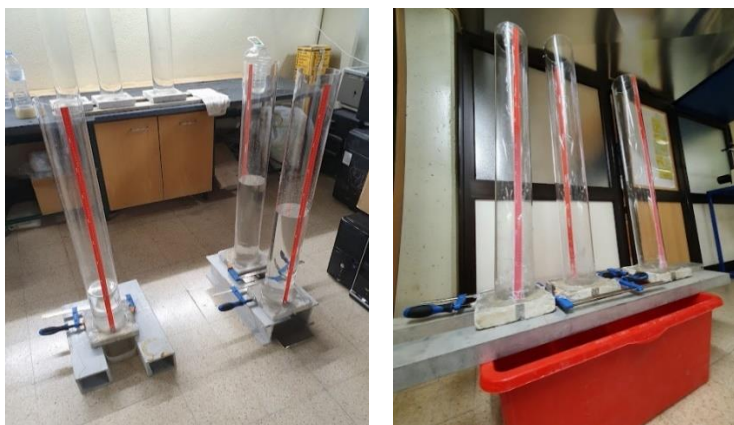
Figura 3.25 Testes com coluna de água ocorrendo com recipientes de coleta.

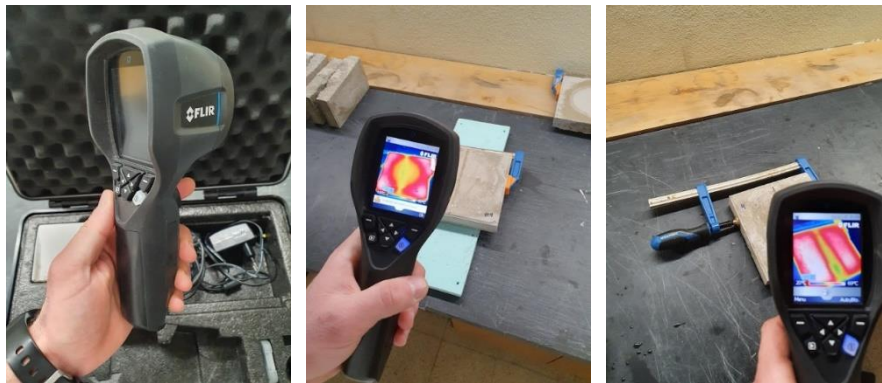
Figura 3.26 Representação da utilização da câmara termográfica.

Fez-se assim porque quanto maior a diferença entre as temperaturas dos dois meios, maiores são os contrastes fornecidos pelo visor da câmara termográfica. Dessa forma, poderiam ser mapeadas as falhas nos tratamentos por meio da visualização de pontos não preenchidos com biocimento no interior das fissuras, como indicado nas imagens da Figura 3.26.

O procedimento foi realizado apenas no final de todos os ciclos de tratamento para cada uma das amostras. Este consistiu no aquecimento prévio das amostras que foram inseridas numa estufa a 105 °C durante 24 horas e no arrefecimento de água destilada que seria aplicada no interior das fissuras visando possibilitar a visão dos caminhos preferenciais de escoamento pelo seu interior.

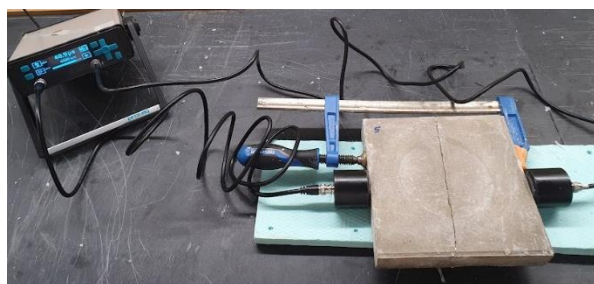
Figura 3.27 Utilização do equipamento PUNDIT nas amostras de betão.

A determinação da velocidade de propagação das ondas ultrassónicas fez-se recorrendo ao equipamento PUNDIT (Figura 3.27) existente no Laboratório de Construção. Este tipo de equipamento avalia o tempo de propagação de uma onda ultrassónica de frequência 54 kHz por sondas de diâmetro 35 mm entre as duas extremidades de aplicação com o uso de provetes. Sendo assim, o *output* trata-se do tempo que a onda demora a percorrer esse percurso (20 cm) até ser detetada na extremidade oposta do provete.

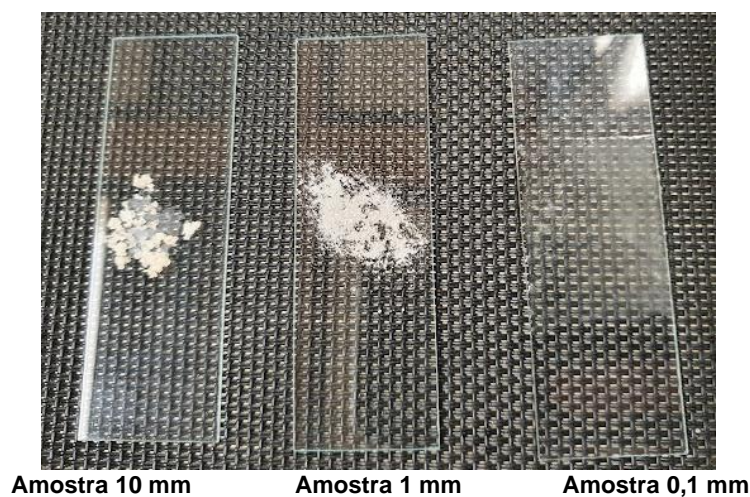
Nesta etapa, houve a preparação de lâminas para visualização do material coletado ao microscópio ótico. Utilizou-se uma espátula pequena que auxiliou no espalhamento do material pela lâmina de vidro conforme indicado na Figura 3.28.

Figura 3.28 Lâminas para visualização ao microscópio ótico de resquícios de areia com biocimento (à esquerda), biocimento das amostras de 1 mm (centro) e biocimento das amostras de 0,1 mm (à direita).

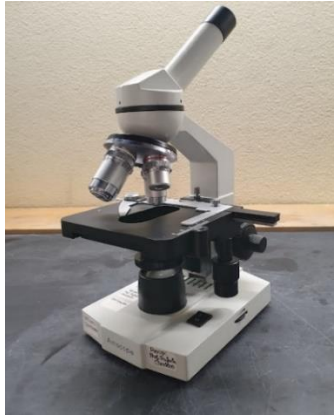
Observaram-se, então, com ampliação de 1600x ao microscópio ótico *AmScope* (Figura 3.29), os fragmentos retirados da superfície das amostras após os ciclos de inoculação de bactérias. Resquícios de areia com biocimento também foram analisados após a rotura das estruturas testadas nos ensaios de flexão.

Figura 3.29 Microscópio ótico *AmScope* com ampliação de 1600x.

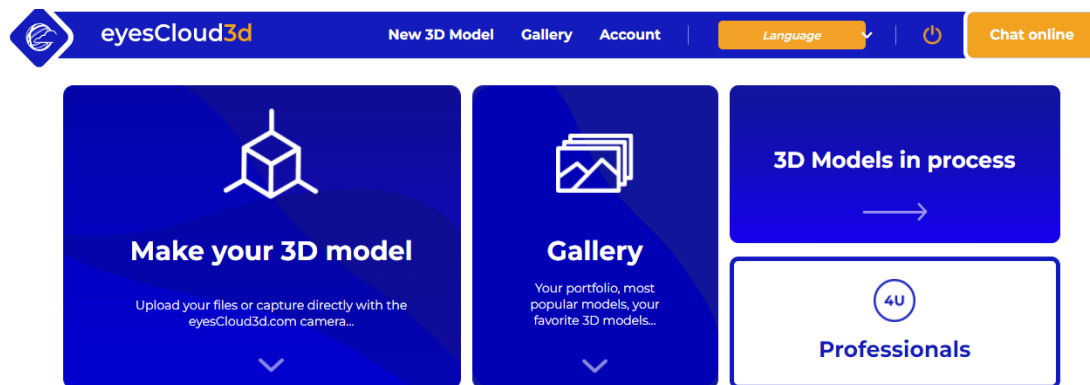
O recurso da modelação computacional 3D foi uma ferramenta adicional utilizada com o objetivo de visualizar a deposição de biocimento na superfície rugosa das fissuras, em particular para as com abertura de 10 mm que foram preenchidas com areia. Para tal, usou-se o *software EyesCloud3D* em sua versão gratuita disponível *online*, tendo como visão interativa do *website* a imagem da Figura 3.30.

Figura 3.30 Visão da plataforma *EyesCloud3D*.

Para sua utilização, foram tiradas fotografias com o telemóvel, aproximadamente cinco de cada amostra, com ângulos variáveis em relação ao objeto a analisar e inseridas no *software*; o programa executou a integração das várias imagens após sua conversão em *pixels*, criando uma nuvem 3D de pontos que reproduz a topografia da superfície fotografada.

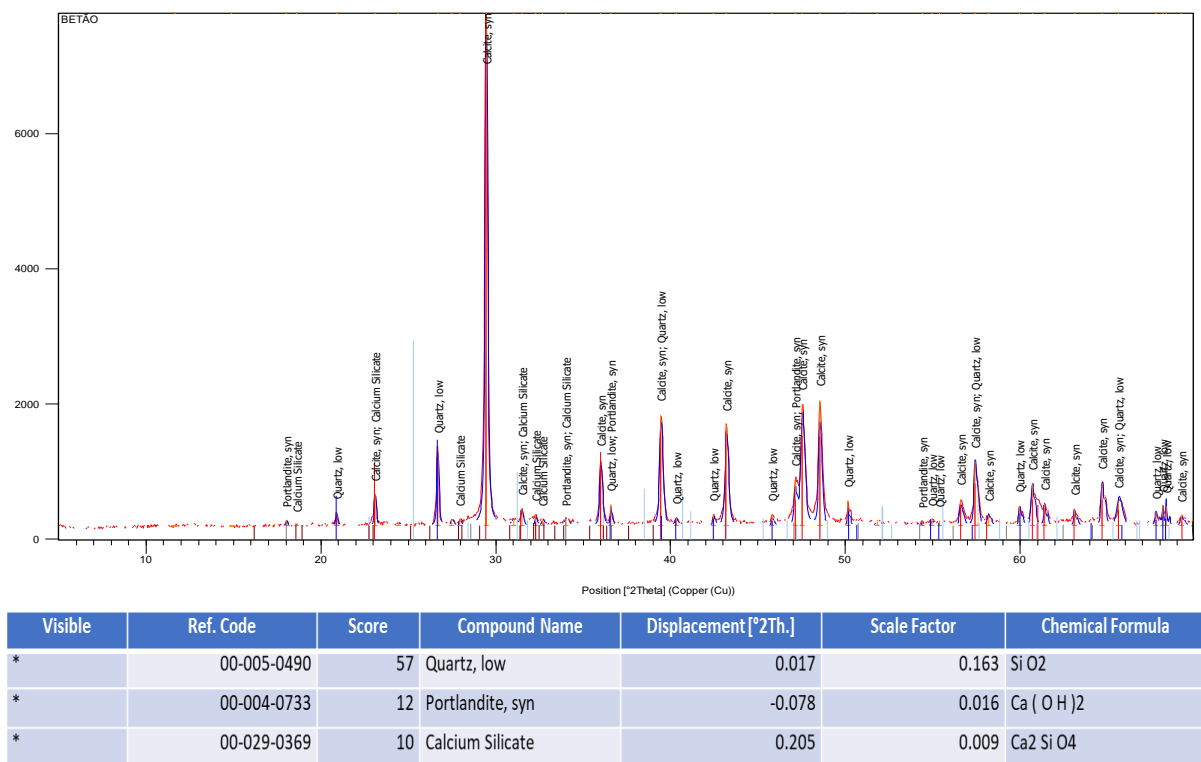
A matéria extraída da lajeta foi triturada (Figura 4.1) com a ajuda de um triturador manual e enviada para análise mineralógica, a qual teve como resultado a curva e composição apresentadas na Figura 4.2. Essa análise foi importante para compreender quais componentes poderiam ser provenientes do próprio betão e não da biocimentação, tendo-se encontrado os minerais mais comuns do betão.

Figura 4.2 Análise mineralógica do betão.

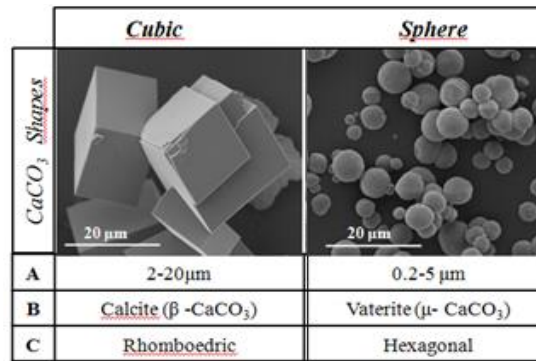
Os resultados das análises mineralógicas serviram para demonstrar que o tratamento decorreu da maneira esperada, com a produção de biocimento, de fórmula química  $\text{CaCO}_3$ , nas suas duas formas mineralógicas mais comuns: calcite e vaterite. Estas diferenciam-se pelo sistema cristalino, solubilidade e diâmetro médio, conforme parâmetros indicados na Figura 4.3. A calcite, de formato cristalino cúbico, é menos solúvel e, portanto, a forma que se deseja que seja produzida pelo tratamento visto o contato direto do substrato com a água.

Figura 4.3 Arranjos do carbonato de cálcio em calcite e vaterite (A (diâmetro médio), B (fase cristalina), C (sistema cristalino)) (Saraya e Rokbaa, 2016).

Foram observados alguns cristais cujas estruturas aparentam ser arranjos da calcite e vaterite em razão de suas configurações cúbicas e esféricas (Figura 4.3), respectivamente, o que demonstra que o fenómeno da biocimentação realmente ocorreu.

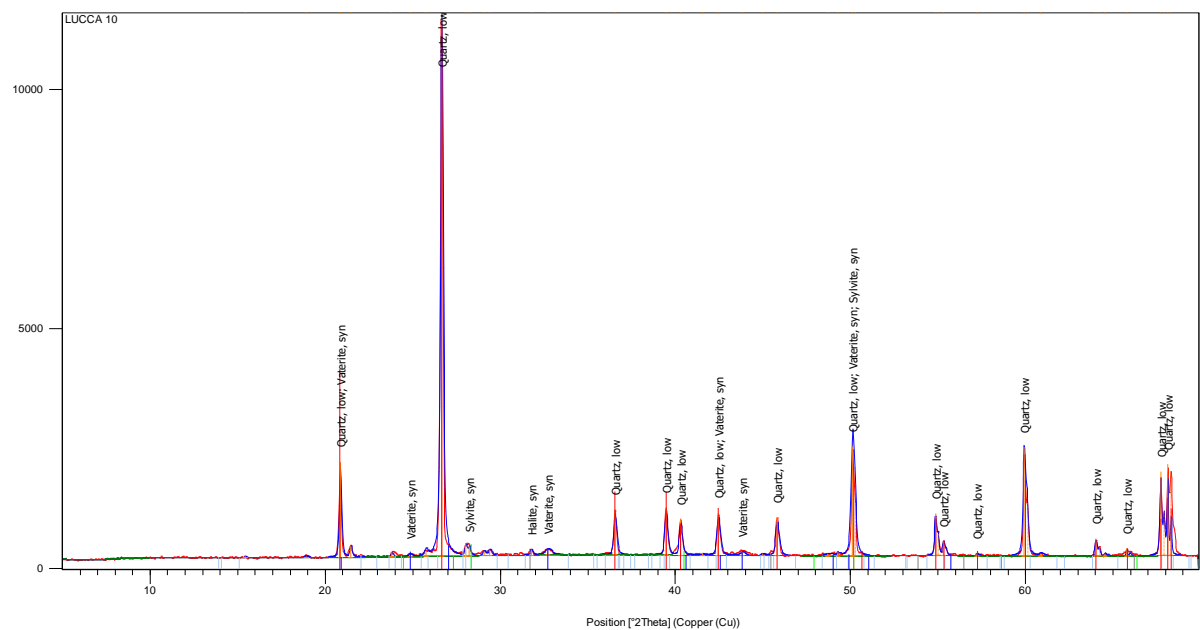
Os resultados das análises mineralógicas apresentados na Figura 4.4 mostraram que as amostras sem adição de areia – Amostras de 1 a 6 - apresentaram vaterite e dois outros sais advindos do não processamento da solução de alimento por completo, sendo o excedente KCl e NaCl. A deposição do biocimento também pode ser observada na Figura 4.5.

Visible	Ref. Code	Score	Compound Name	Displacement [°2Th.]	Scale Factor	Chemical Formula
*	00-024-0030	25	Vaterite, syn	0.000	0.020	Ca C O3
*	00-041-1476	8	Sylvite, syn	0.000	0.022	K Cl
*	00-005-0628	16	Halite, syn	0.000	0.008	Na Cl

Figura 4.4 Análise mineralógica das amostras 1 a 6 de biocimento (sem adição de areia).
