# **BIOCIMENTAÇÃO COMO TÉCNICA PARA SELAGEM DE FISSURAS EM RESERVATÓRIOS DE ÁGUA EM BETÃO**

Dissertação para a obtenção do Grau de Mestre em

## **Engenharia Civil**

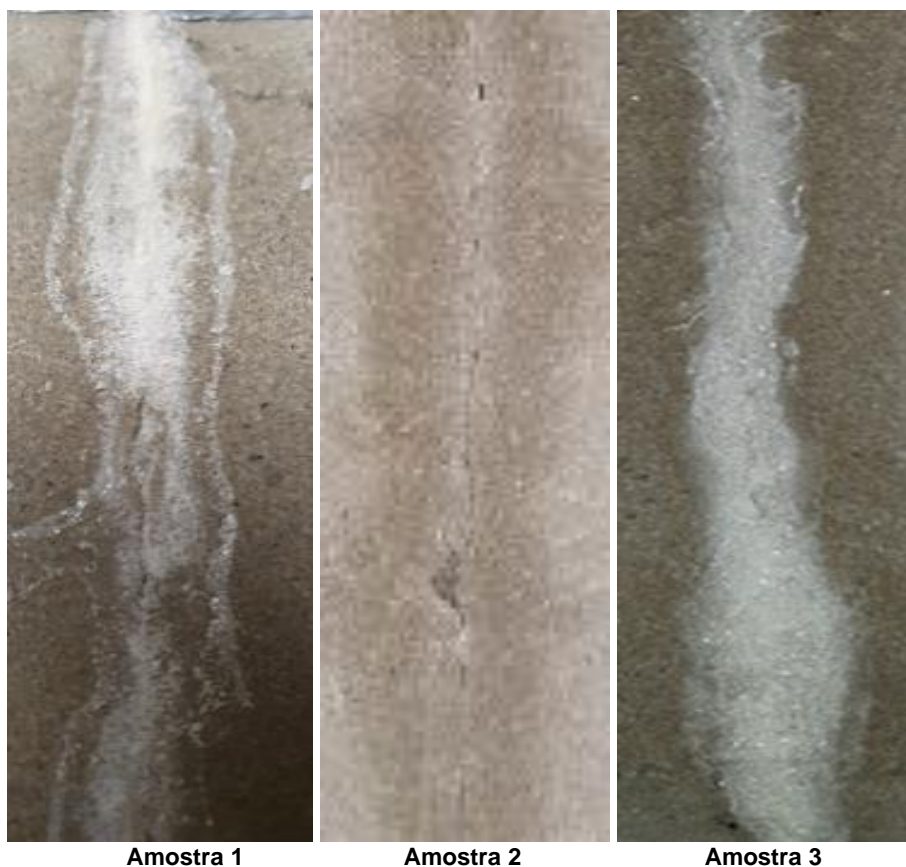
Figura 4.5 Biocimento da superfície das fissuras das amostras 1, 2 e 3 enviado para análise mineralógica.

Os resultados das análises mineralógicas apresentados na Figura 4.4 mostraram que as amostras sem adição de areia – Amostras de 1 a 6 - apresentaram vaterite e dois outros sais advindos do não processamento da solução de alimento por completo, sendo o excedente KCl e NaCl. A deposição do biocimento também pode ser observada na Figura 4.5.

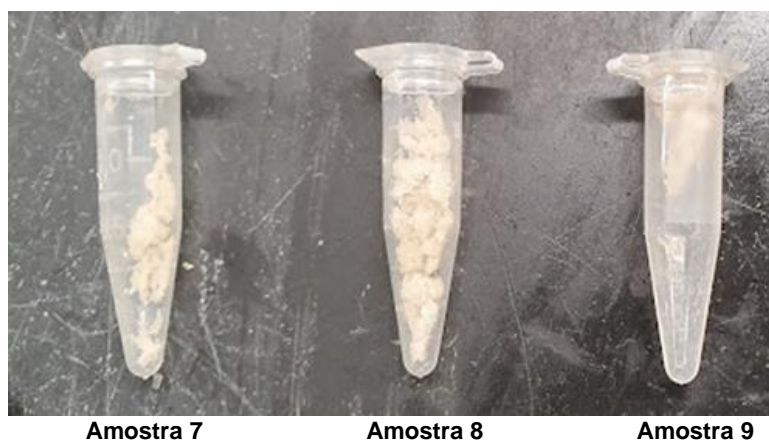
Os resultados foram semelhantes para as amostras com maiores aberturas de fissura (i.e., 10 mm) nas quais houve adição de areia. Possivelmente, houve maior precipitação de calcite em razão das condições de rugosidade proporcionadas pela areia que possibilitaram a agregação do biocimento nas paredes dos grãos. As coletas de material são indicadas na Figura 4.6 e os resultados na Figura 4.7.

Figura 4.6 Coletas das amostras 7, 8 e 9 com adição de areia.

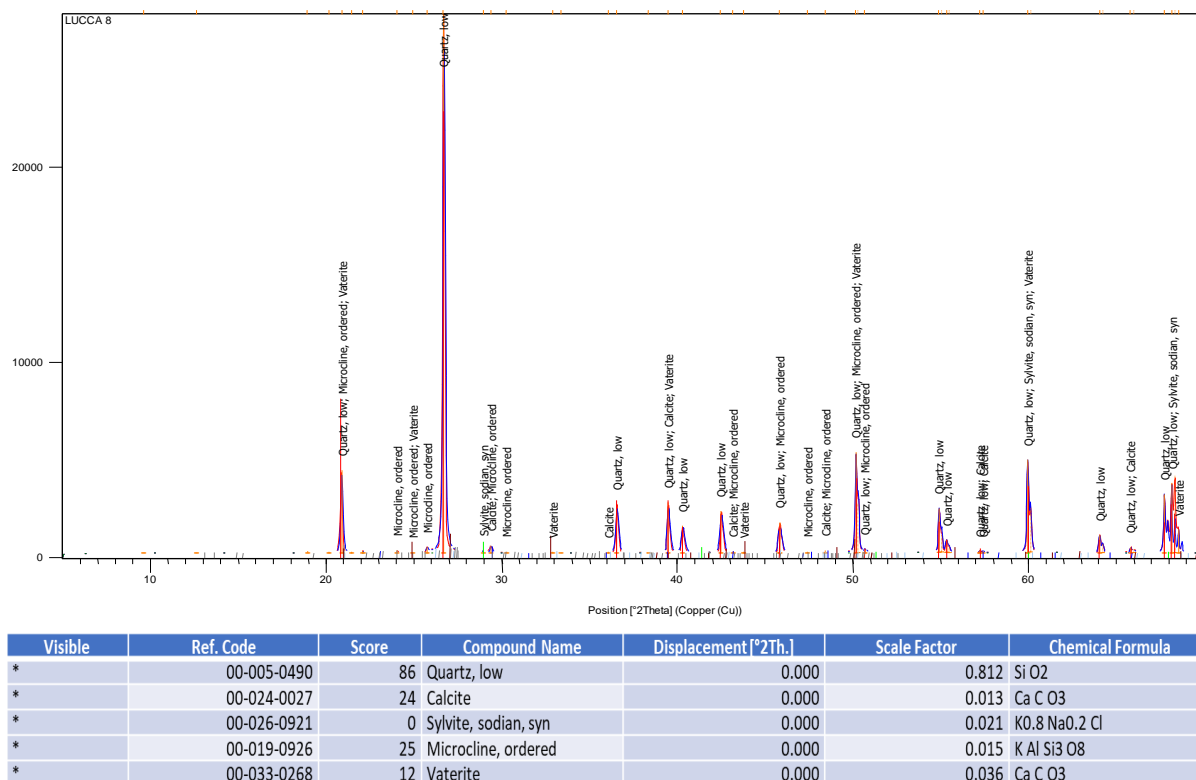
Figura 4.7 Análise mineralógica amostras 7, 8 e 9 (com adição de areia).

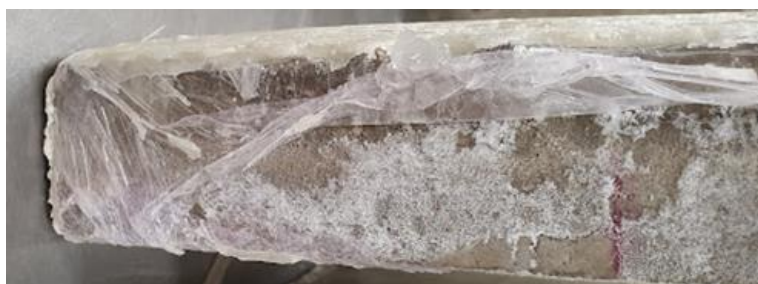
Um precipitado, essencialmente branco e folicular, apareceu nas paredes laterais das amostras, o que fez com que surgisse a hipótese de poder estar a ocorrer ascensão capilar do fluido das bactérias e da solução de alimento para a superfície, onde possivelmente estaria sendo produzido biocimento. O material foi retirado do substrato lateral paralelo à direção das fissuras com auxílio de uma espátula fina metálica e de um *Eppendorf* e destinado para análise mineralógica com o intuito de compreender se o material era biocimento, como indicados na Figura 4.8 e na Figura 4.9.

Figura 4.8 Produção de precipitado branco na superfície lateral das amostras.

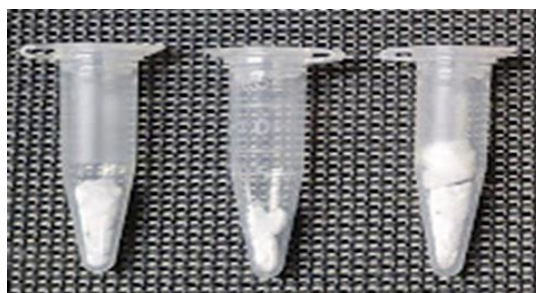
Figura 4.9 Material precipitado coletado e destinada à análise mineralógica.

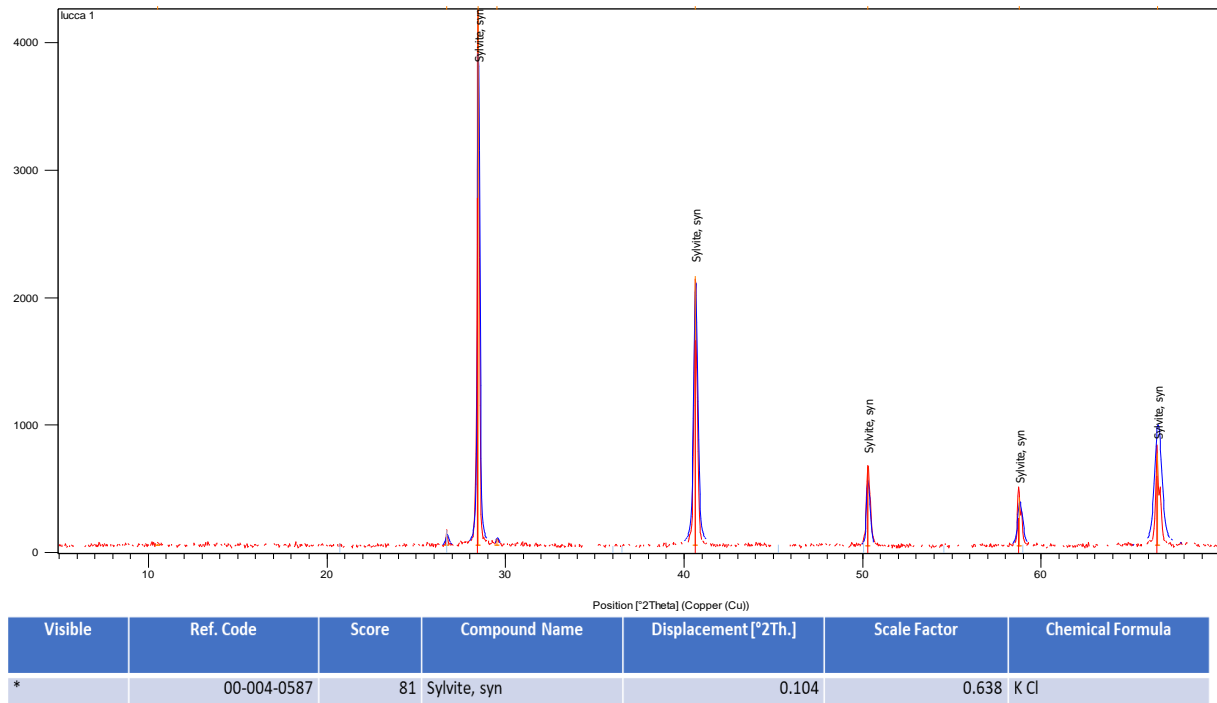
Como resultado, indicado na Figura 4.10, constatou-se que o precipitado era o sal KCl proveniente da solução de alimento. Descartou-se a possibilidade de este composto ser proveniente do próprio betão por causa da análise mineralógica anterior deste material. Este resultado mostrou também que a baixa porosidade do betão não impediu a infiltração da solução de alimento.

Figura 4.10 Análise mineralógica do produto precipitado branco.

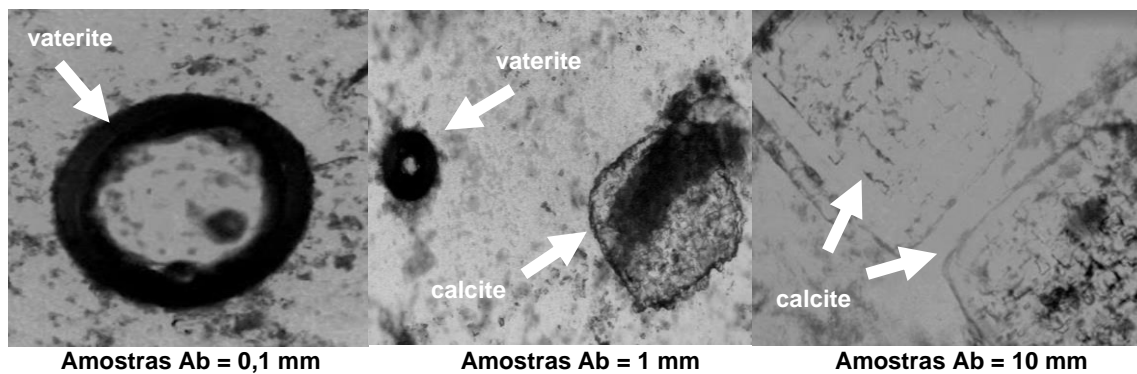
Após a conclusão dos tratamentos, pequenas quantidades de fragmentos das amostras depois da rotura à tração por flexão foram coletadas e observadas ao microscópio óptico com ampliação de 1600x (Figura 4.11).

Figura 4.11 Imagens geradas pelo microscópio óptico com ampliação de 1600x.

Foram observados alguns cristais cujas estruturas aparentam ser arranjos da calcite e vaterite em razão de suas configurações cúbicas e esféricas (Figura 4.3), respectivamente, o que demonstra que o fenómeno da biocimentação realmente ocorreu.

No geral, os resultados são coerentes com as análises mineralógicas visto que, nas amostras de abertura 0,1 e 1 mm tratadas sem adição de areia (Amostras 1 a 6), regista-se a presença de estruturas cristalinas cúbicas e esféricas, indicando a coexistência de calcite e vaterite, e que, nas amostras de abertura 10 mm (Amostras 7 a 9), é possível ver unicamente sedimentos cúbicos de calcite concordantes com os resultados mineralógicos.

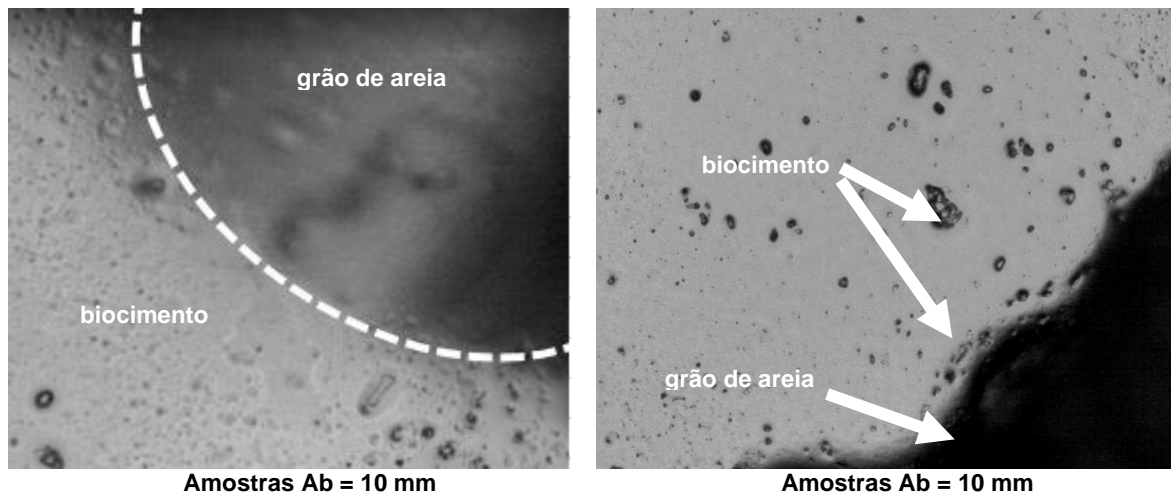
Nas imagens microscópicas geradas a partir das análises das frações existentes no interior das fissuras de abertura de 10 mm – Amostras 7, 8 e 9 – foi possível perceber a produção de biocimento agregado aos grãos de areia APAS30. As imagens da Figura 4.12 retratam a deposição de calcite junto dos grãos graúdos de areia.

Figura 4.12 Imagem microscópica da deposição do biocimento em proximidade das paredes de grão de areia utilizado como enchimento nas amostras 7, 8 e 9.

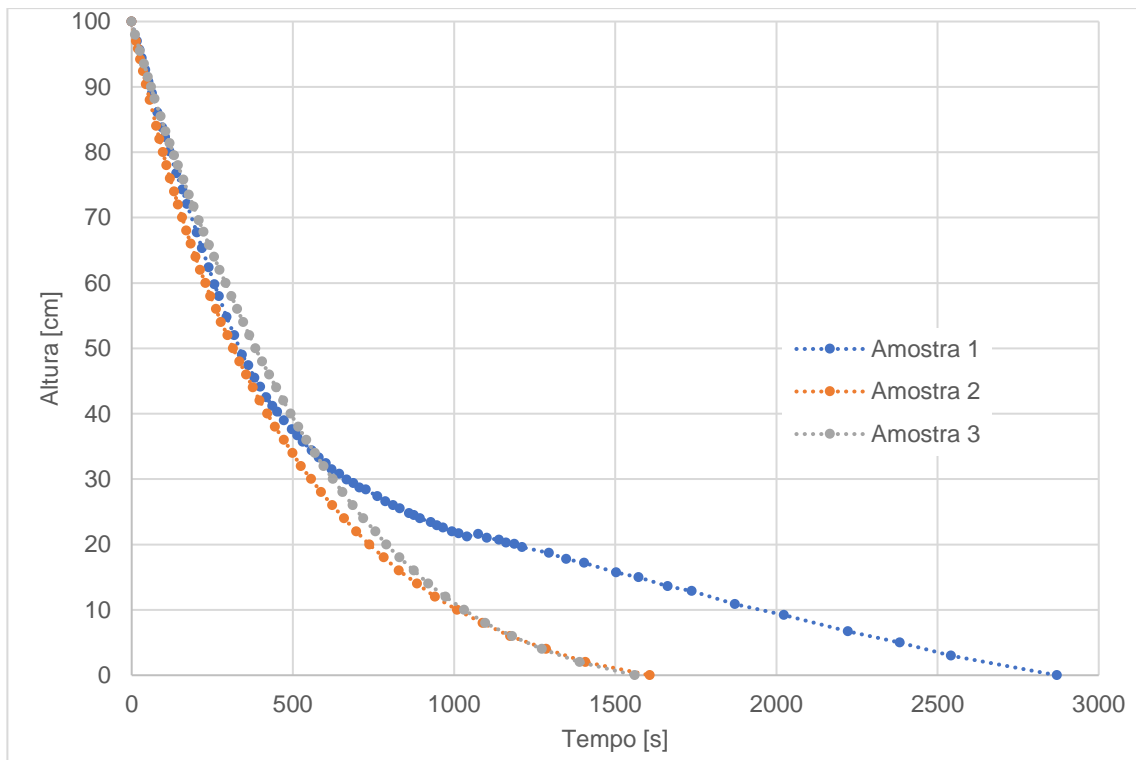
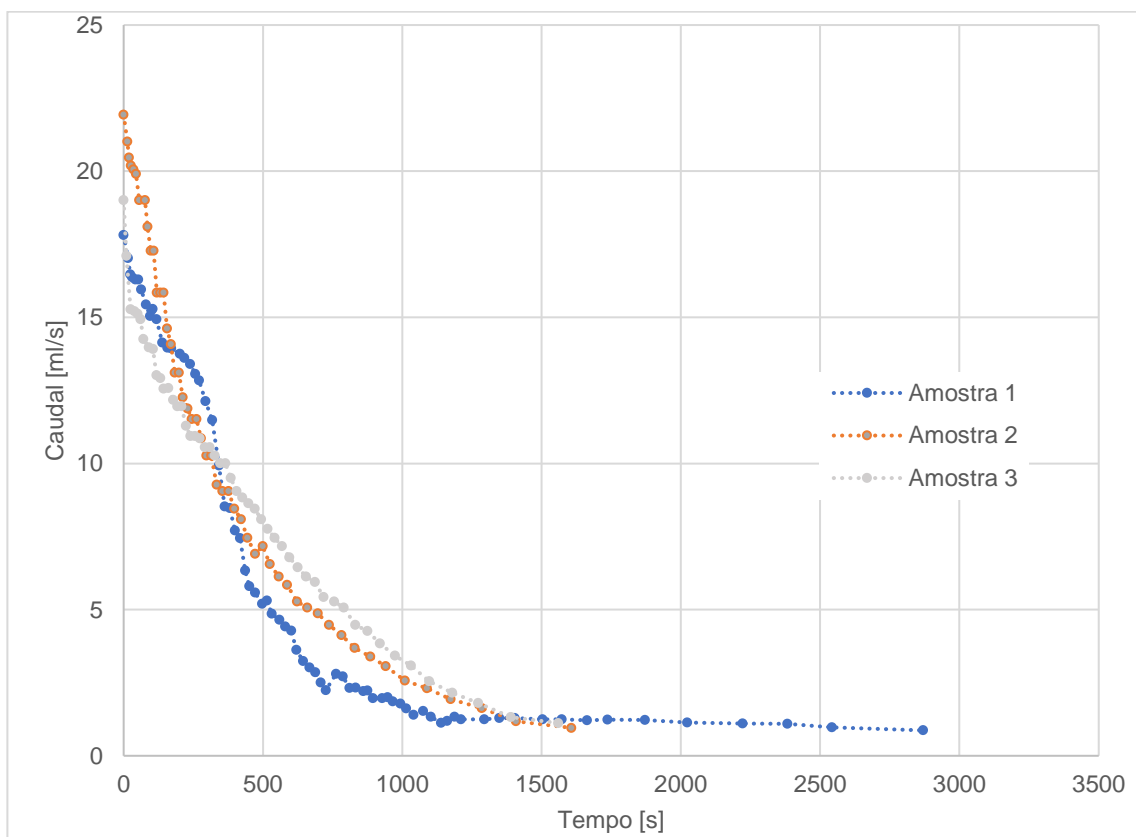
Os resultados dos ensaios para as amostras de fissuras com abertura 0,1 mm – Amostras 1, 2 e 3 - mostraram uma certa repetibilidade, à exceção da Amostra 1 que mostrou ter maior selagem do que as outras duas, por demorar mais tempo a esvaziar a coluna de água. As evoluções do nível da água e do caudal escoado ao longo do tempo são apresentados na Figura 4.13.

Figura 4.13 Ensaios de estanqueidade antes do tratamento – para a situação de referência (Amostras 1, 2 e 3 com fissura de 0,1 mm): (a) variação temporal da altura de água; (b) variação temporal do caudal.

Os resultados do abaixamento do nível de água e dos caudais iniciais para as amostras antes do início do tratamento estão indicados na Figura 4.13 (para as amostras com fissuras de 0,1 mm de abertura) e na Figura 4.14 (para as amostras com fissuras de 1 mm de abertura).

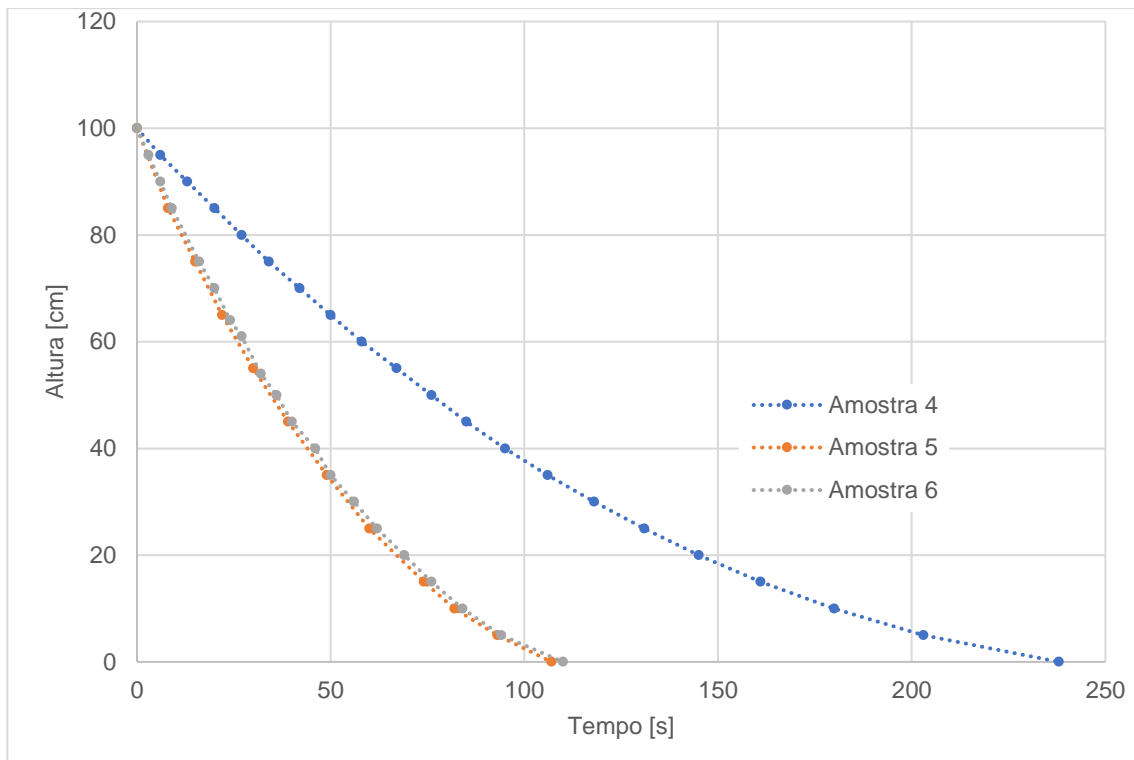
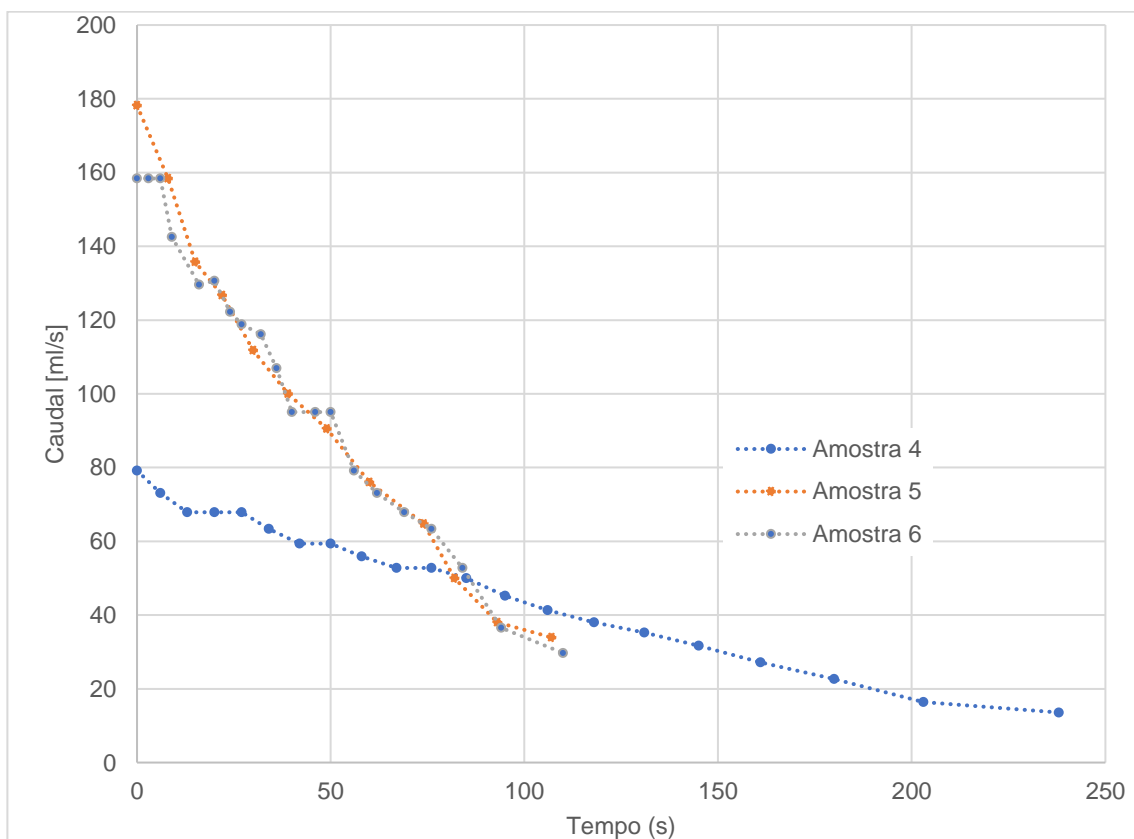
Os resultados dos ensaios para as amostras de fissuras com abertura 1 mm – Amostras 4, 5 e 6 - mostraram comportamentos similares, mas com certa alteração da Amostra 4 em relação às outras. As evoluções do nível da água e do caudal escoado ao longo do tempo são apresentados na Figura 4.14.

O caudal inicial da Amostra 4 foi 79 cm<sup>3</sup>/s com um tempo de escoamento total próximo a 250 s, o a Amostra 5 foi 178 cm<sup>3</sup>/s, com um tempo de esvaziamento de 100 s, e o da Amostra 6 foi 158 cm<sup>3</sup>/s, levando também aproximadamente 100 s para o completo esvaziamento.

Figura 4.14 Ensaios de estanqueidade antes do tratamento – para a situação de referência (Amostras 4, 5 e 6 com fissura de 1 mm): (a) variação temporal da altura de água; (b) variação temporal do caudal..

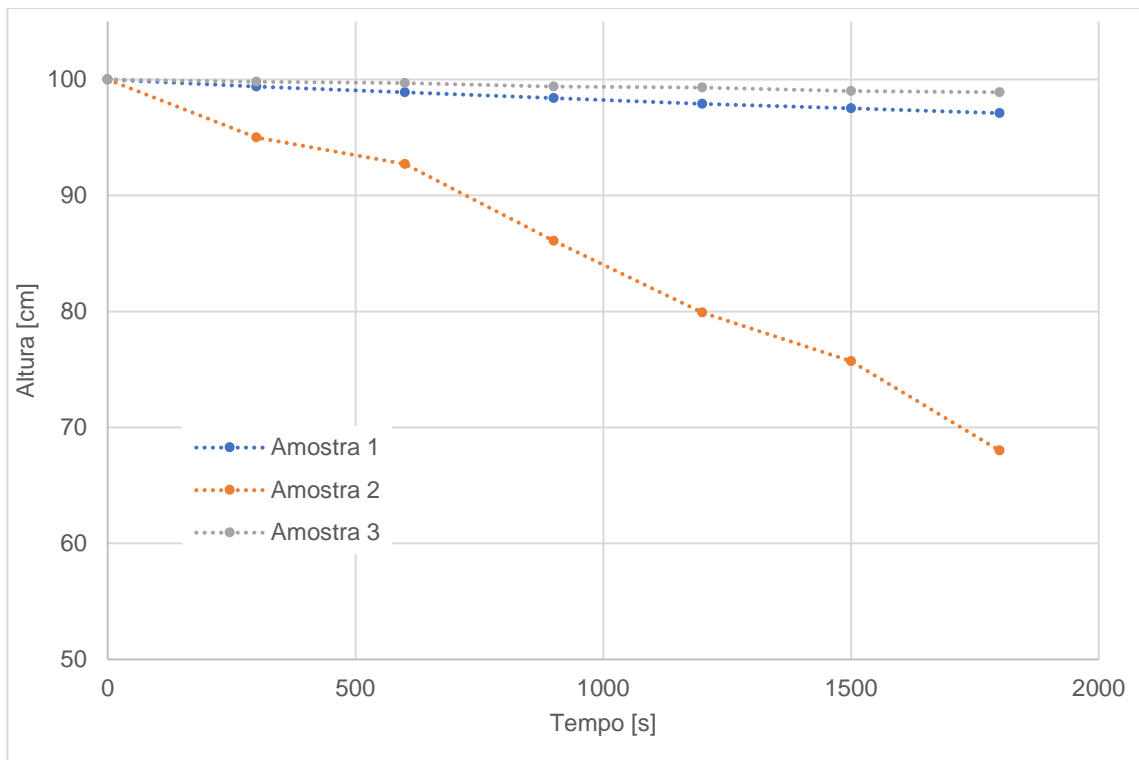
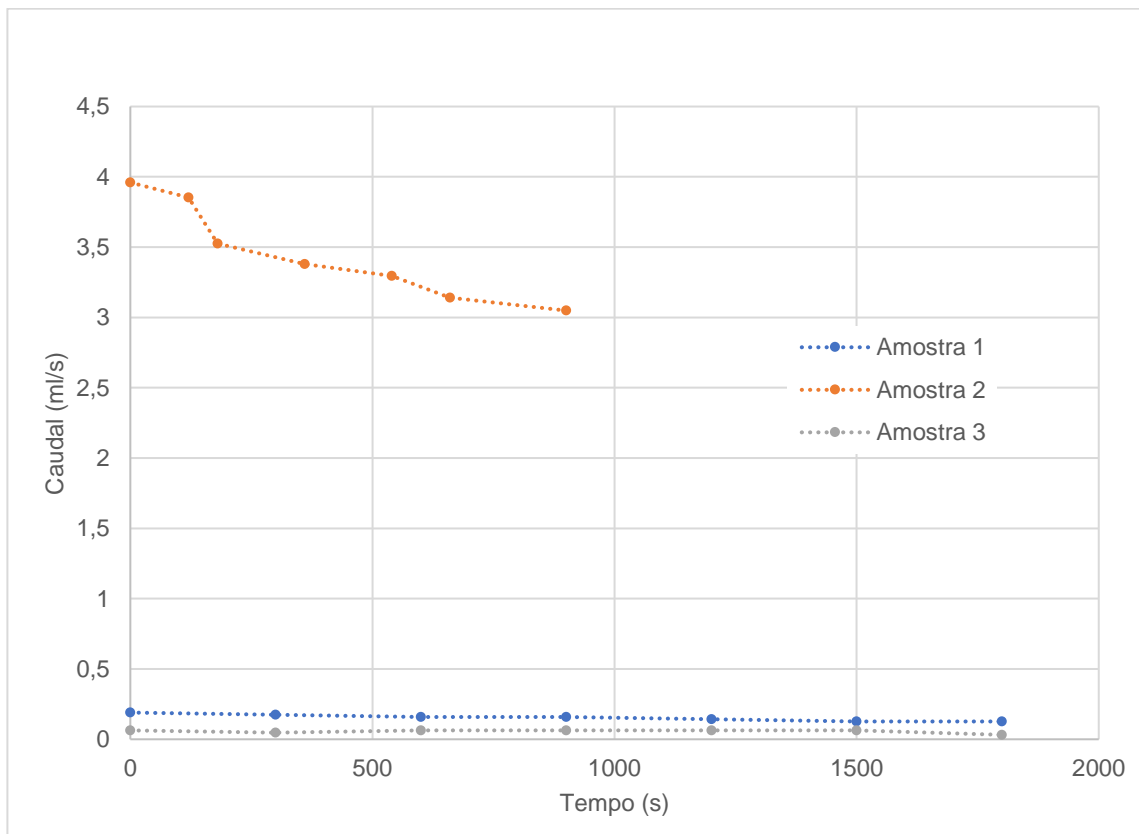
Os resultados dos ensaios para as amostras de fissuras com abertura 0,1 mm – Amostras 1, 2 e 3 – podem ser visualizados na Figura 4.15 e Figura 4.16. Nestas figuras observa-se que houve recuperação quase total da estanqueidade, fato constatado pela comparação entre os caudais iniciais dos ensaios antes e após os diferentes ciclos de tratamento. Os caudais iniciais da Amostra 1 passaram de 18  $cm^3/s$  para 0,19  $cm^3/s$  ao fim do primeiro ciclo para 0  $cm^3/s$  ao fim da segunda, mostrando selagem completa. Os caudais iniciais da Amostra 2 iniciaram em 22  $cm^3/s$  na situação de referência e passaram a 3,96  $cm^3/s$  ao fim do primeiro ciclo e a 1,53  $cm^3/s$  ao fim da segunda. Os caudais iniciais da Amostra 3 começaram em 19  $cm^3/s$  antes do tratamento e passaram para 0,06  $cm^3/s$  ao fim do primeiro ciclo e 0  $cm^3/s$  ao fim do segundo.

Figura 4.15 Ensaio de estanqueidade após o 1º ciclo de tratamento (Amostras 1, 2 e 3): (a) variação temporal da altura de água; (b) variação temporal do caudal

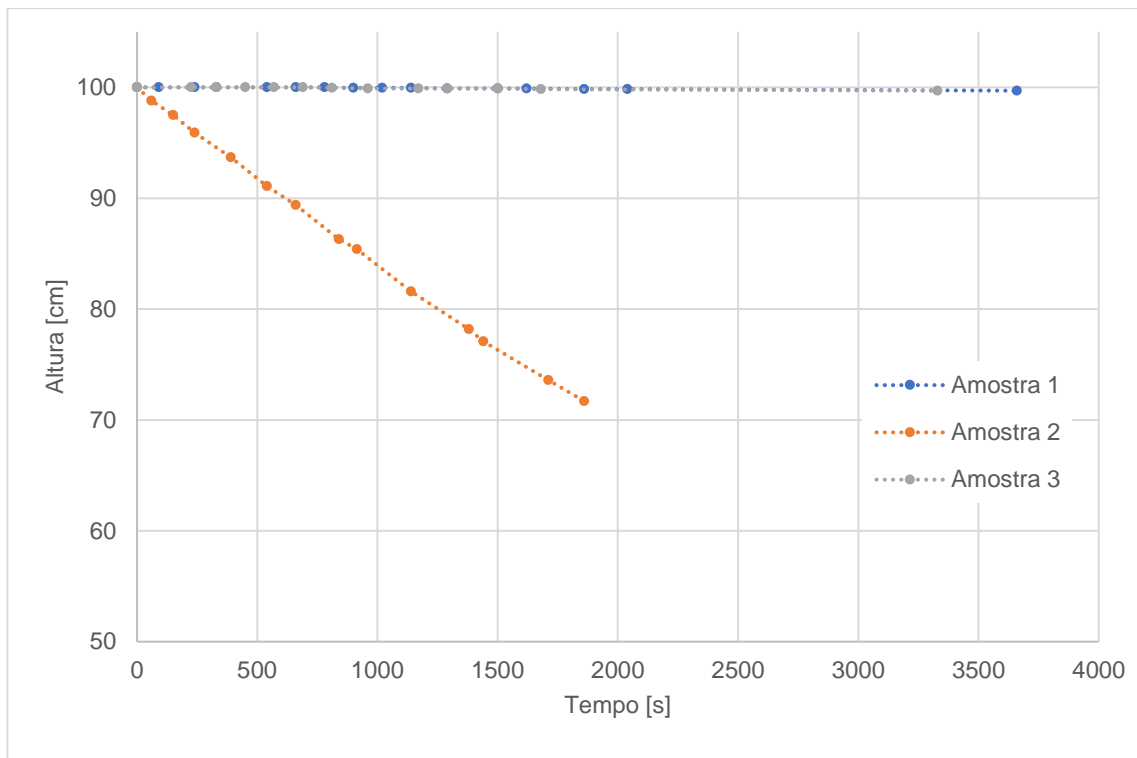
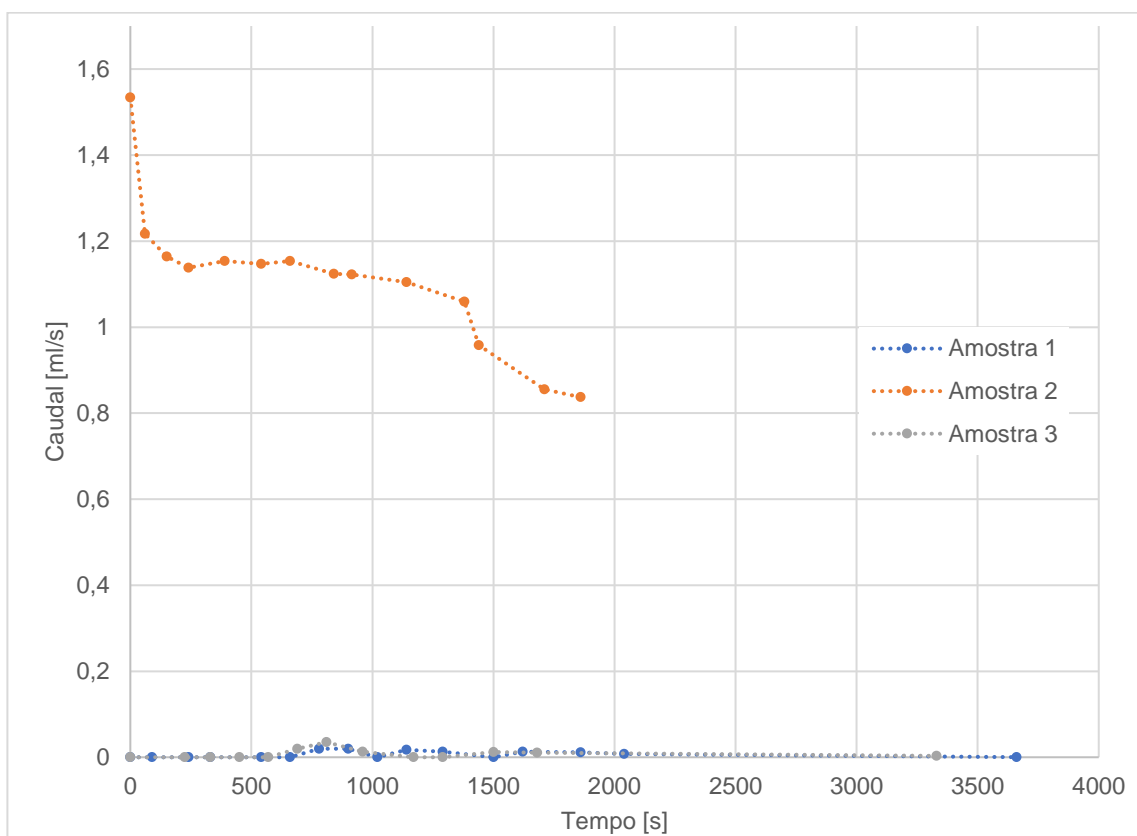
Figura 4.16 Ensaio de estanqueidade após o 2º ciclo de tratamento (Amostras 1, 2 e 3):  
 (a) variação temporal da altura de água; (b) variação temporal do caudal.

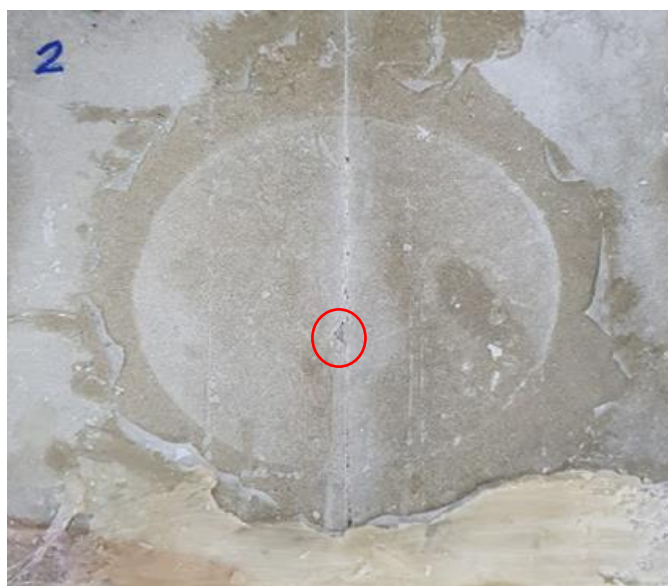
De modo geral, só na Amostra 2 é que não foi alcançada a selagem total, sendo considerada uma exceção. Este resultado explica-se pelo fato de esta amostra apresentar um pequeno orifício com configuração angulosa que não foi devidamente selado (provavelmente destacamento do material da fissura após a rotura da placa), como indicado na Figura 4.17.

Figura 4.17 Indicação do defeito pontual na Amostra 2.

Este é o caso da Amostra 2 com um orifício de caminho preferencial de passagem de água, além das Amostras 6 e 8, que se mostraram as piores de cada categoria por se observarem caudais mais significativos. Olhando para a vista inferior de cada uma das amostras, pode-se perceber os pontos onde há falhas de selagem. As imagens com maiores contrastes de cores apresentam maiores falhas, enquanto imagens mais uniformes (a temperaturas elevadas) são indícios de que as amostras tornaram-se mais homogêneas, logo mais estanques, por consequência de produções de biocimento mais eficazes.

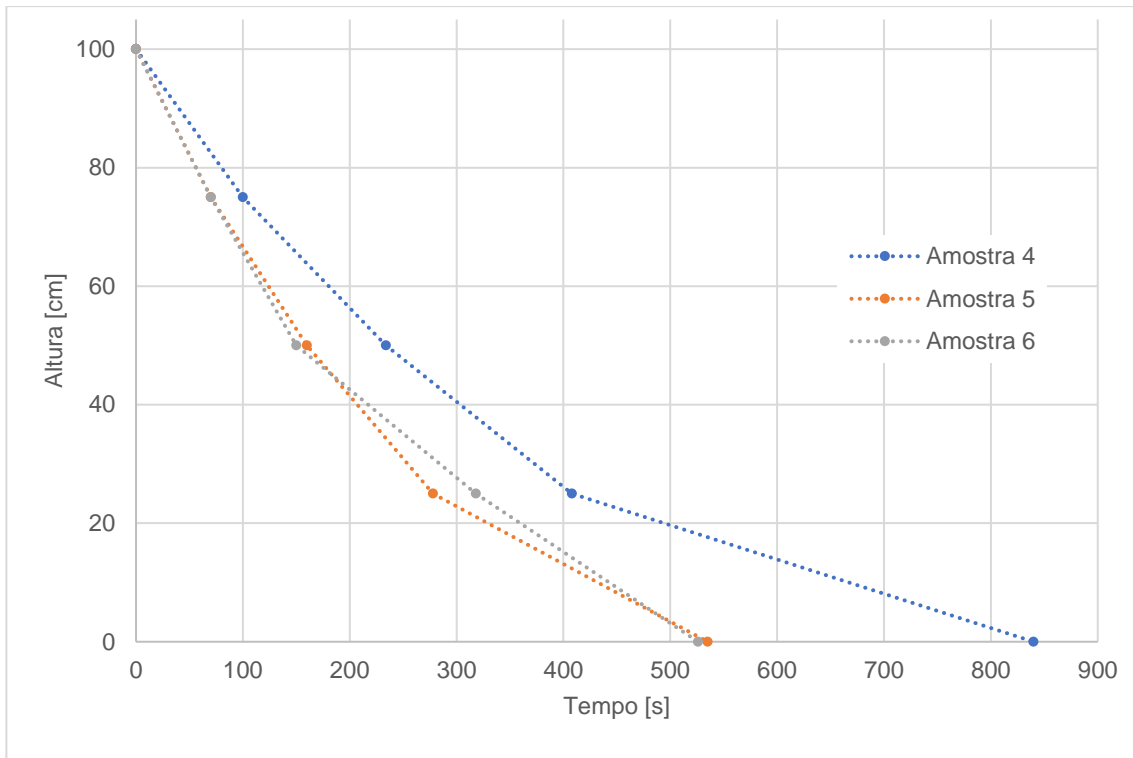
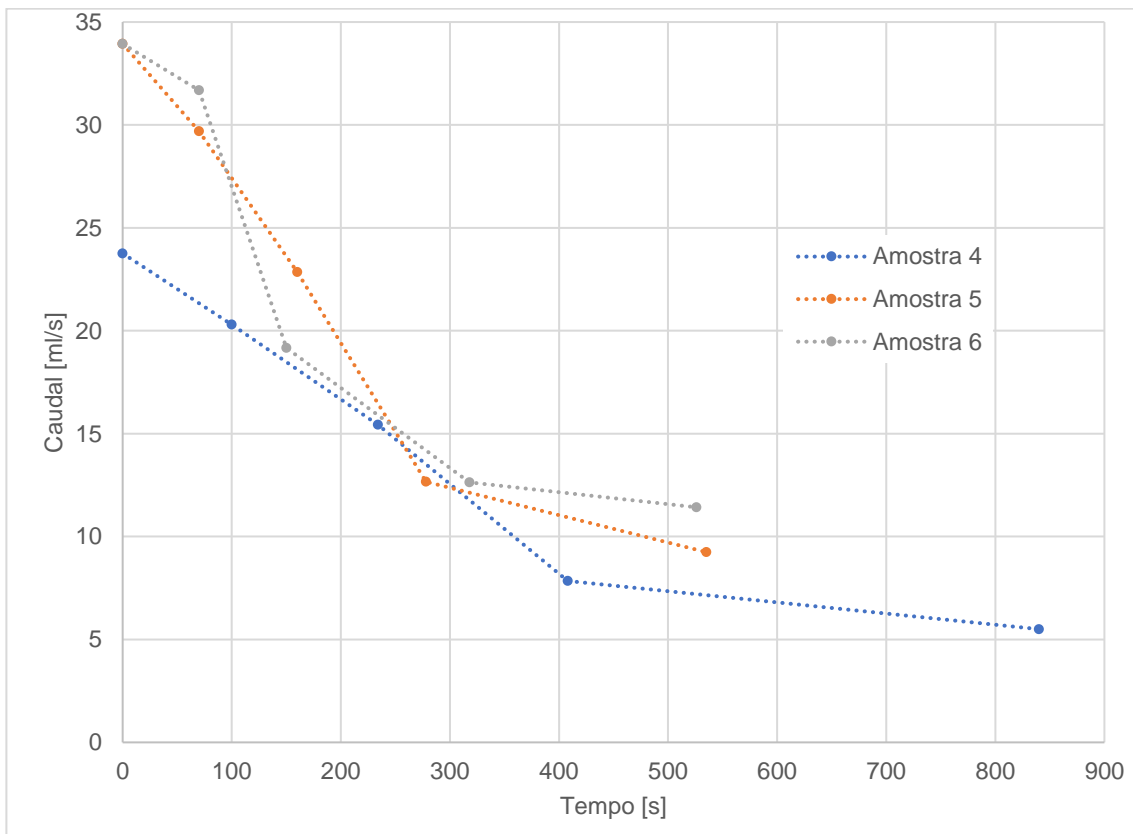
Os resultados obtidos para as amostras com fissuras de abertura 1 mm - Amostras 4, 5 e 6 – podem ser visualizados nos gráficos da Figura 4.18, Figura 4.19 e Figura 4.20.

Os caudais iniciais da Amostra 4 passaram de 79 cm<sup>3</sup>/s para 23,76 cm<sup>3</sup>/s ao fim do 1º ciclo, para 2,09 cm<sup>3</sup>/s ao fim do 2º ciclo e para 0,73 cm<sup>3</sup>/s ao fim do 3º ciclo, mostrando praticamente a selagem total da fissura.

Figura 4.18 Ensaio de estanqueidade após o 1º ciclo de tratamento (Amostras 4, 5 e 6): (a) variação temporal da altura de água; (b) variação temporal do caudal.

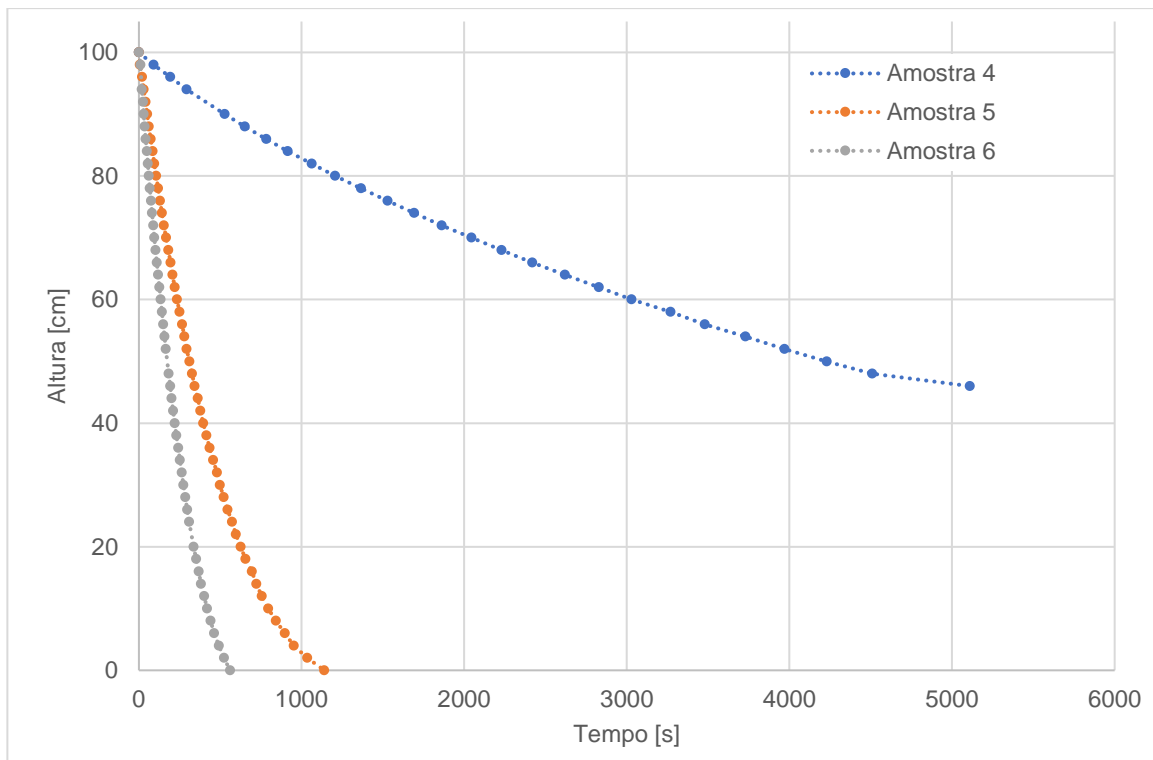
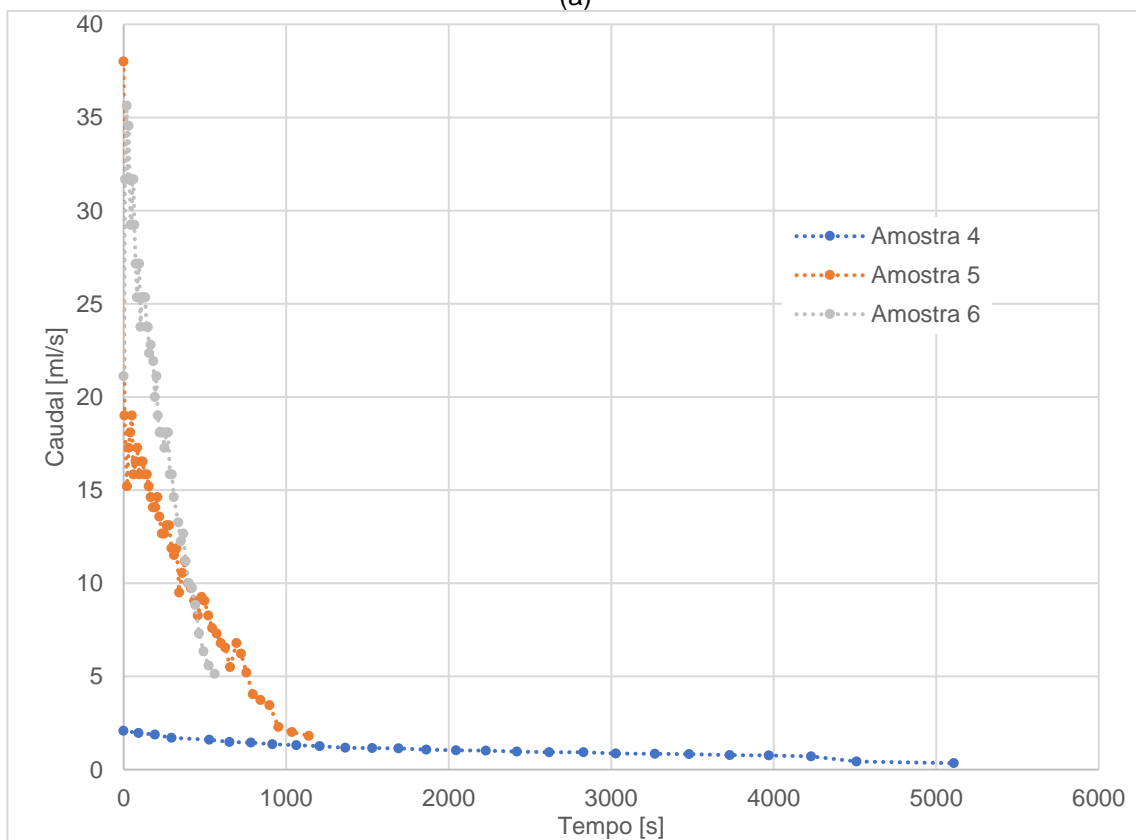
Figura 4.19 Ensaios de estanqueidade após o 2º ciclo de tratamento (Amostras 4, 5 e 6): (a) variação temporal da altura de água; (b) variação temporal do caudal.

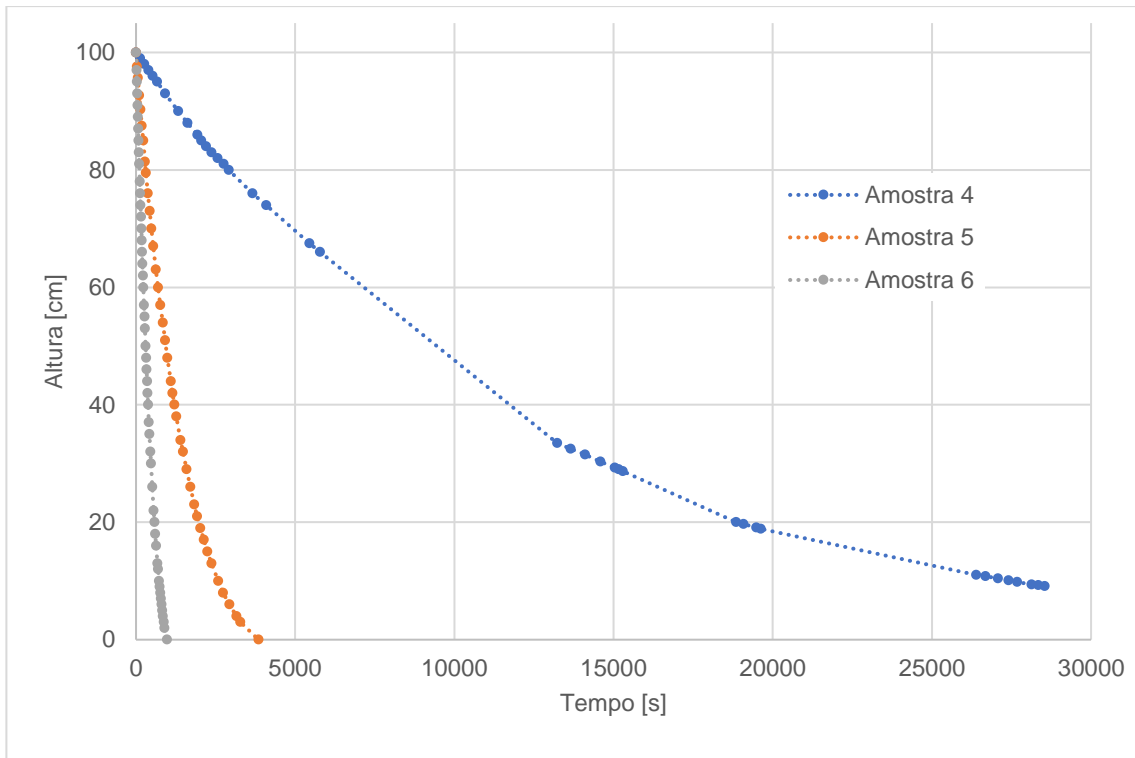
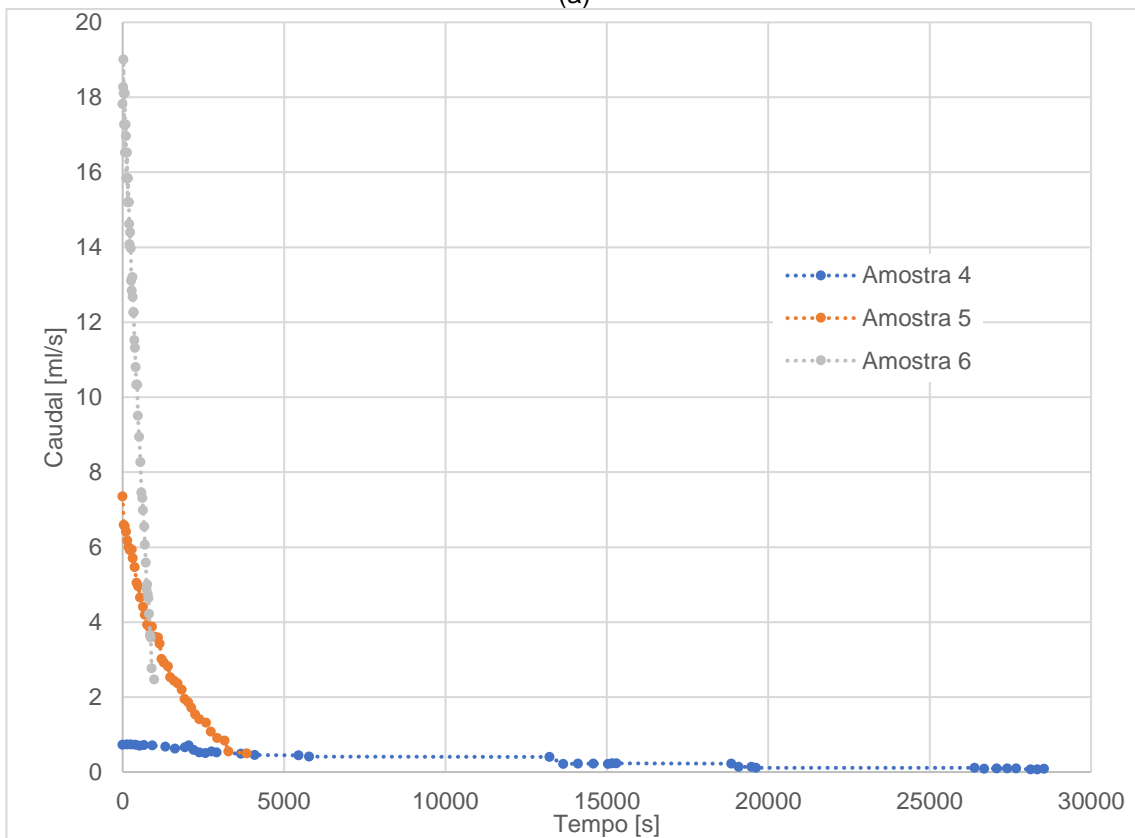
Os caudais iniciais da Amostra 6 passaram de 158 cm<sup>3</sup>/s para 33,94 cm<sup>3</sup>/s ao fim do 1º ciclo, para 21,12 cm<sup>3</sup>/s ao fim do 2º e para 17,82 cm<sup>3</sup>/s ao fim do 3º ciclo.

Figura 4.20 Ensaio de estanqueidade após o 3º ciclo de tratamento (Amostras 4, 5 e 6): (a) variação temporal da altura de água; (b) variação temporal do caudal.

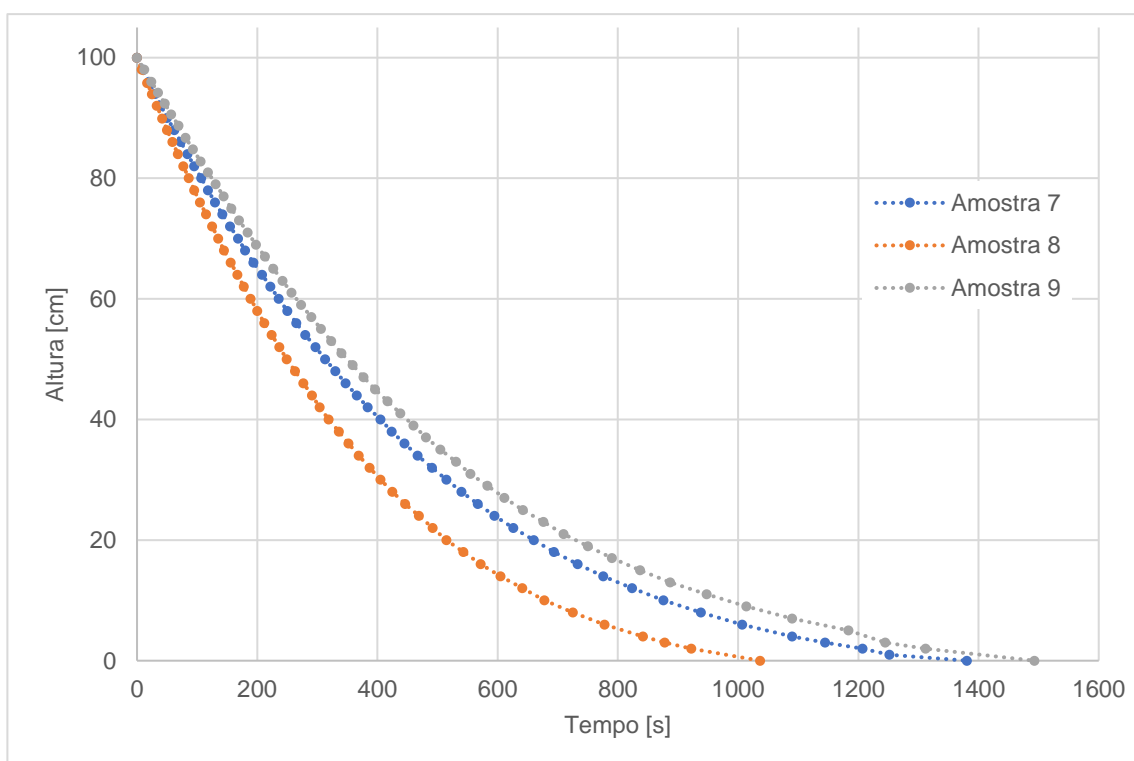
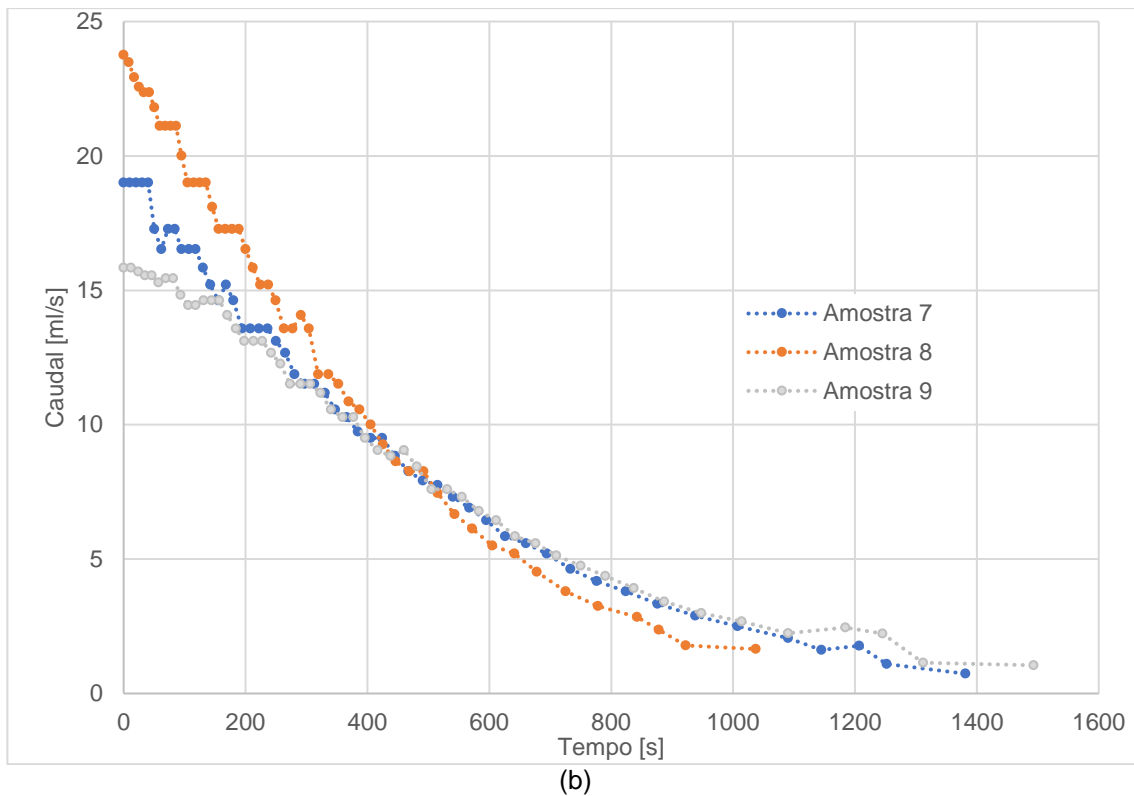
Os resultados das amostras com fissuras de abertura 10 mm – amostras 7, 8 e 9 – são apresentados na Figura 4.21. O tratamento destas amostras mostrou-se promissor se analisado do ponto de vista de redução do escoamento final comparativamente com a situação de referência.

Os caudais iniciais da Amostra 7, por exemplo, passaram de 2923 cm<sup>3</sup>/s da situação de referência estimados pela lei dos pequenos orifícios para 19,01 cm<sup>3</sup>/s ao fim do 3º ciclo de tratamento, mostrando ser adequado o comportamento para selagem da fissura. Os caudais iniciais da Amostra 8 passaram de 2923 cm<sup>3</sup>/s da situação de referência para 23,76 cm<sup>3</sup>/s ao fim do 3º ciclo de tratamento e os caudais iniciais da amostra 9 passaram de 2923 cm<sup>3</sup>/s da situação de referência para 15,84 cm<sup>3</sup>/s ao fim do 3º ciclo de tratamento, sendo o melhor resultado das três amostras.

Registaram-se em certos momentos do tempo, pequenas variações dos caudais para cima e para baixo mas com uma tendência sempre de decrescente. Essas ocorrências podem ser devidas a erros de leitura ou obstruções temporárias das fissuras devido a desprendimento de material.

Figura 4.21 Ensaio de estanqueidade após o 3º ciclo de tratamento (Amostras 7, 8 e 9): (a) variação temporal da altura de água; (b) variação temporal do caudal.

A repetibilidade dos dados aqui representados com curvas de comportamento semelhantes para as amostras com fissuras de abertura 10 mm com adição de areia (Figura 4.21) mostram indícios de que o tratamento combinado com areia ser viável e promissor, com níveis de eficácia próximos a 100 %. Os comportamentos das diferentes amostras tornam-se de difícil previsibilidade devido, sobretudo, à irregularidade da superfície das fissuras, cuja rugosidade varia em cada caso devido à composição heterogénea do betão com diferentes tamanhos de agregados. Isso origina também o aparecimento de defeitos pontuais em ângulo em certas ocasiões. No geral, os resultados dos ensaios de estanqueidade realizados através de testes com coluna de água foram bastante satisfatórios mesmo com essas pequenas divergências de comportamento entre amostras como mencionado.
