# **BIOCIMENTAÇÃO COMO TÉCNICA PARA SELAGEM DE FISSURAS EM RESERVATÓRIOS DE ÁGUA EM BETÃO**

Dissertação para a obtenção do Grau de Mestre em

## **Engenharia Civil**

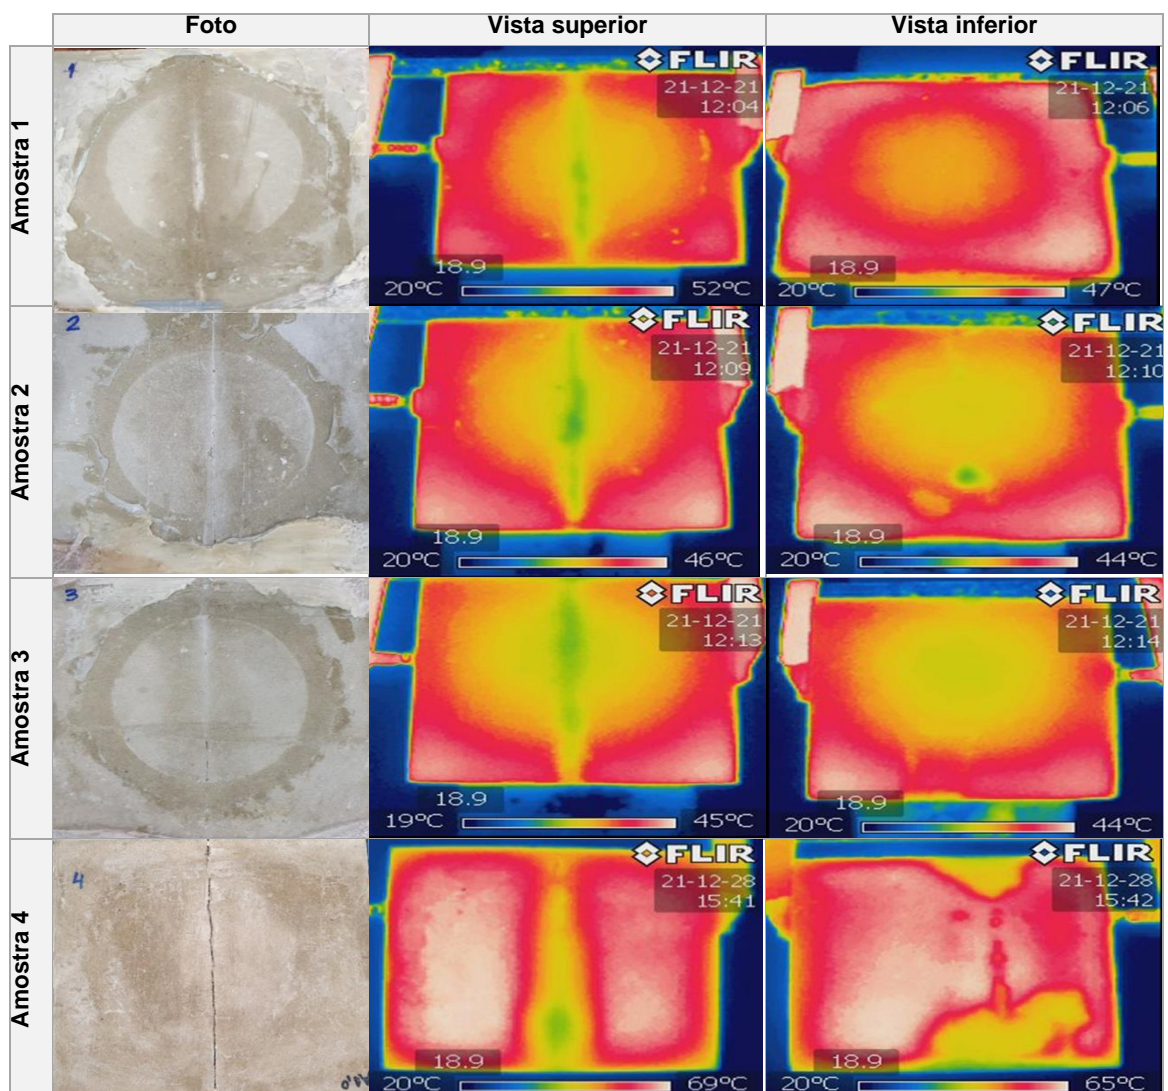
Os resultados das imagens obtidas pela câmara termográfica foram satisfatórios e correlacionados com os resultados dos ensaios de estanqueidade. Estes resultados são apresentados na Figura 4.22. Nas

imagens, as cores vermelhas indicam maiores temperaturas e, portanto, as regiões mais seladas, enquanto as cores verdes (de menor temperatura) indicam a presença de água. Estes resultados mostram locais nos quais o tratamento não havia sido bem realizado, necessitando de atenção especial e novos ciclos de tratamento.

Este é o caso da Amostra 2 com um orifício de caminho preferencial de passagem de água, além das Amostras 6 e 8, que se mostraram as piores de cada categoria por se observarem caudais mais significativos. Olhando para a vista inferior de cada uma das amostras, pode-se perceber os pontos onde há falhas de selagem. As imagens com maiores contrastes de cores apresentam maiores falhas, enquanto imagens mais uniformes (a temperaturas elevadas) são indícios de que as amostras tornaram-se mais homogêneas, logo mais estanques, por consequência de produções de biocimento mais eficazes.

Figura 4.22 Resultados ensaio com câmara termográfica

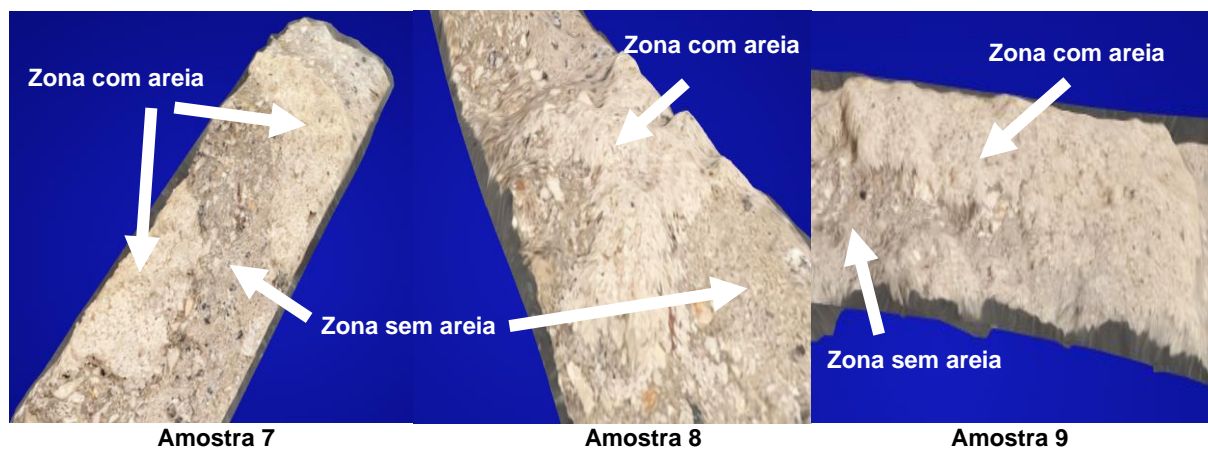
Figura 4.23 Modelação após tratamento das amostras 7, 8 e 9.

As imagens geradas pelo *software Eyescloud3D* para as amostras tratadas sem adição de areia (Amostras 1 a 6) não permitiram a visualização de padrões de deposição de biocimento, sendo inconclusivas. No entanto, as imagens geradas para as Amostras 7, 8 e 9 com areia permitiram mostrar o relevo dos depósitos de biocimento com a areia nas superfícies do betão, apresentadas na Figura 4.23. Estas imagens indicam algumas camadas homogêneas e uniformes que se formaram ao longo dos ciclos de tratamento.

Pelas imagens da Figura 4.23 também é possível ver que a rotura ocorreu nas três ocasiões maioritariamente pelas regiões entre a areia e o betão, mostrando que embora seja adequada a fixação do material depositado à superfície da amostra, o encontro dos dois meios é o local mais crítico. Com a funcionalidade do mapa topográfico do *Eyescloud3D* que aplicou uma nuvem de pontos na superfície da fissura, foi possível visualizar a diferença da rugosidade das fissuras após a rotura das amostras. Como pode ser visto nas imagens da Figura 4.24, a coloração mais uniforme indica uma superfície mais lisa e, portanto, menos rugosa, enquanto o maior contraste mostra o oposto. Assim, nota-se que a adição de areia com a deposição de biocimento proporcionou um substrato mais rugoso em todas as amostras, sendo as mais eficazes as amostras 7 e 9. Essa análise também parte do princípio que regiões com coloração azul indicam falhas substanciais ocasionadas pela geometria das amostras que não foram preenchidas ou o destacamento do preenchimento, que provavelmente ficou na outra face da fissura após a rotura.

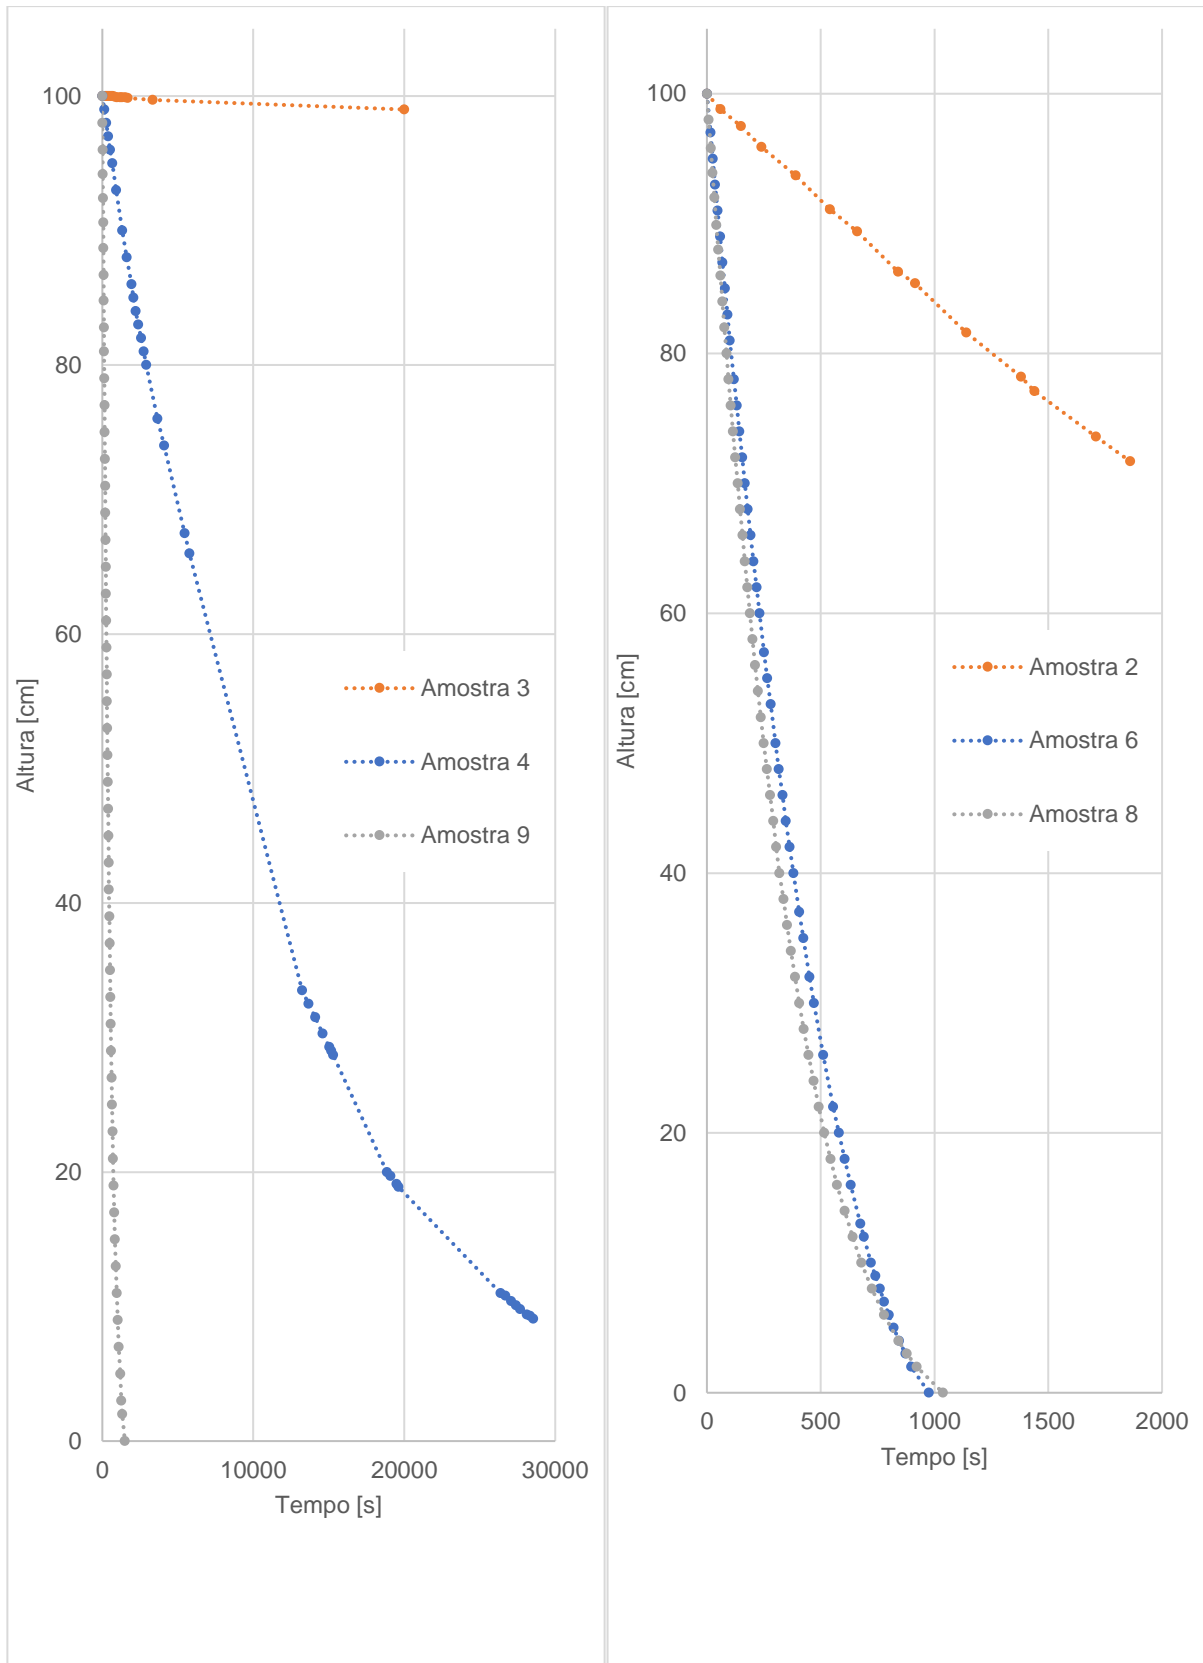
Figura 4.25 Ensaio de estanqueidade indicando as melhores (à esquerda) e piores (à direita) resultados do tratamento

As Amostras 3, 4 e 9, indicadas por retângulos azuis, foram as melhores para a respetiva abertura, enquanto as Amostas 2, 6 e 8, indicadas por retângulos vermelhos, foram as piores.

Os resultados obtidos nos ensaios de estanqueidade são apresentados na Figura 4.25, os resultados da câmara térmica são apresentados na Figura 4.26 e os de PUNDIT na Tabela 4.7. Os melhores resultados do tratamento estão assinalados com retângulos azuis e as piores com retângulos vermelhos.

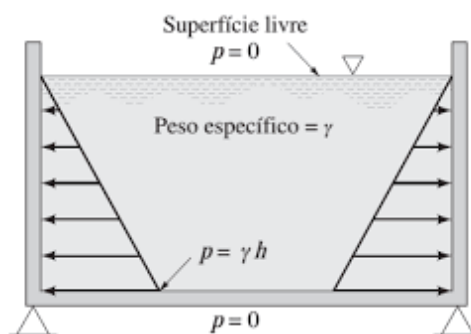
Figura 4.27 Pressão hidrostática em um reservatório rectangular (Evandro, 2021).

Como considerações finais, realizaram-se os ensaios de estanqueidade com um metro de coluna de água pois considerou-se ser um valor de altura de água em paredes laterais de reservatórios baixos ou com pouca água. Como as pressões na parede do reservatório têm uma distribuição hidrostática (i.e. diagrama de pressões triangular), as pressões máximas registam-se na base do reservatório (Figura 4.27), sendo dadas por

onde  $\gamma$  é o peso volúmico da água e h a altura de água acima da lage de fundo do reservatório. Assim, optou-se por realizar os ensaios de estanqueidade com amostras colocadas na base do reservatório para estarem sujeitas a maiores pressões.
