## **Aplicação do método factorial à previsão da vida útil de ETICS**

Dissertação para obtenção do Grau de Mestre em

### **Engenharia Civil**

**Fevereiro de 2016**

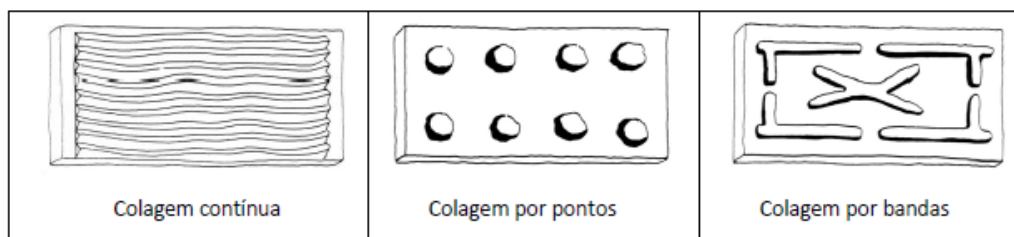
**Figura 2.3. Métodos de aplicação do produto de colagem [MENDÃO, 2011]**

- a colagem pode ser aplicada de forma contínua sobre a superfície das placas de isolante ou pode ser repartida parcialmente por bandas ou parcialmente por pontos (Figura 2.3). A colagem contínua é recomendada para suportes com a superfície regularizada e, tal como o nome indica, a cola é aplicada de forma contínua e homogénea sobre a superfície das placas através de uma talocha dentada. Na colagem parcial por bandas (também designada como método de pontos e cordão perimetral ou periférico), a cola é aplicada de forma a formar uma banda em todo o contorno da placa e duas faixas dispostas em forma de cruz no seu centro. A colagem parcial por pontos resume-se à distribuição regular da cola por "pontos" de idêntica espessura na superfície da placa;

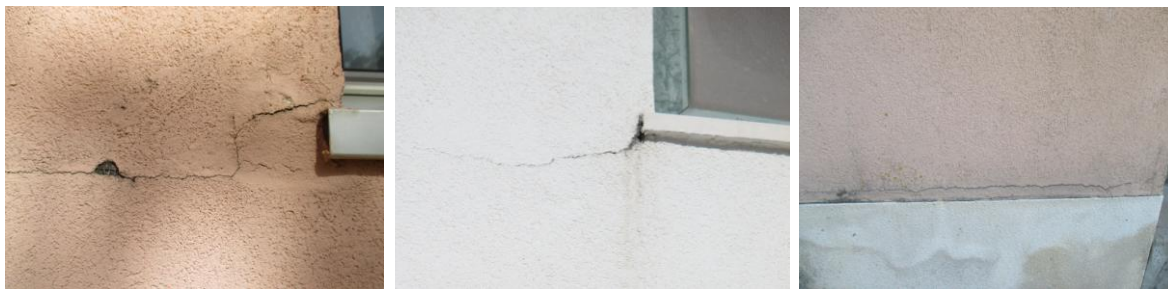
Figura 2.4. Exemplos de fissuração em sistemas ETICS

A fissuração é uma anomalia comum e facilmente identificável na superfície das fachadas, podendo apresentar diferentes configurações (Figura 2.4). As suas características variam de acordo com o tipo de descontinuidade, a sua localização particular no elemento, a existência ou não de orientação preferencial, a sua tipologia, distribuição, profundidade, extensão, abertura e nível de estabilização. Apesar de muitas vezes exibirem um aspecto inofensivo e pouco relevante, estas anomalias são bastante complexas. A sua complexidade manifesta-se não só pelo facto de aparecerem em todo o tipo de paramentos e com as mais variadas formas, mas também pelo facto de a sua severidade ou grau de abertura poderem ser factores propícios à entrada e acumulação de água, ar e sujidade, que poderão promover a rápida degradação dos constituintes do sistema ETICS e, numa situação limite, de toda a fachada.

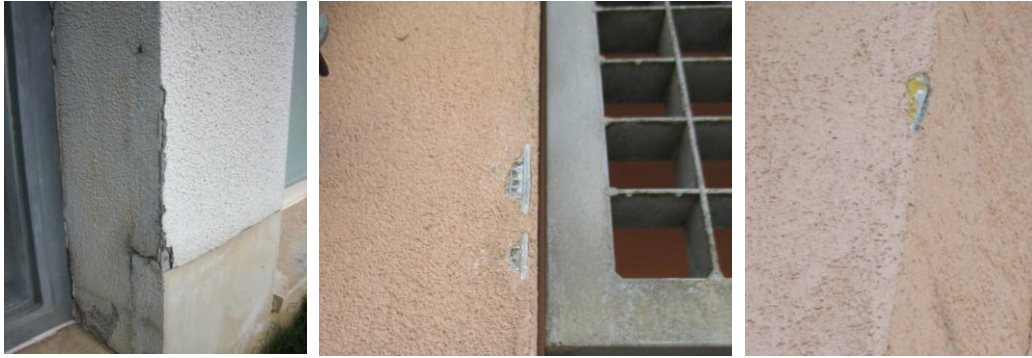
**Figura 2.5. Fissuração do recobrimento da cantoneira de reforço (imagem à esquerda da autoria de AMARO, 2011) e destacamento do acabamento na aresta, observando-se parte da cantoneira de reforço (ao centro e à direita)**

Como referem Saraiva (2011) e Ximenes (2012), esta anomalia apresenta-se, geralmente, na forma de fissuração longitudinal (à esquerda na Figura 2.5), cuja extensão se desenvolve de forma evidente nas arestas salientes e pode, numa fase posterior, evoluir para destacamentos da camada de recobrimento (ilustrado na Figura 2.5). Uma das principais causas para a ocorrência deste tipo de fenómenos é a deficiente execução do sistema, sendo que um dos procedimentos praticados de forma recorrente e errónea é a aplicação de espessura insuficiente da camada de recobrimento, que prejudica a resistência e a durabilidade do sistema. Para além disso, a utilização de materiais pouco adequados, nomeadamente produtos não homologados, resultam, muitas vezes, em ineficaz desempenho do sistema com conseqüente aumento da vulnerabilidade face a acções exteriores. Esta anomalia pode também reflectir incompatibilidades térmicas de dilatação e contracção entre a cantoneira e o revestimento.

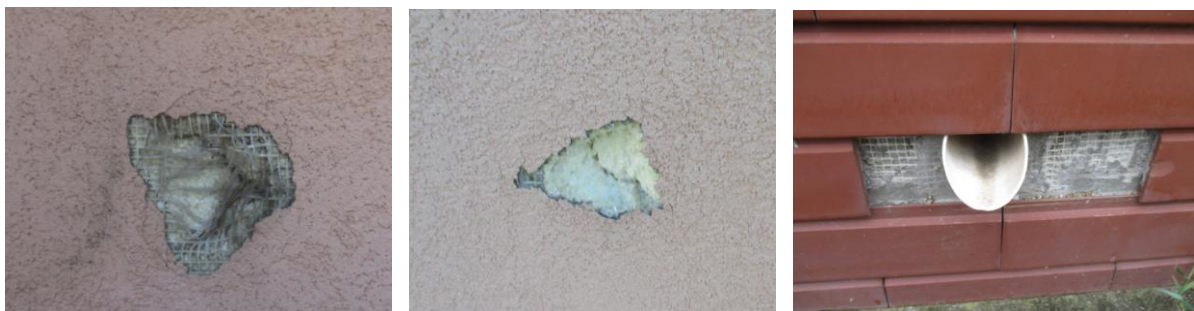
**Figura 2.6. Lacuna de material até ao nível da placa isolante (à esquerda e ao centro) e lacuna de material até ao nível da armadura num sistema cerâmico (à direita)**

A lacuna de material caracteriza-se pela rotura localizada e a perda de constituintes do sistema ETICS em zonas particulares das fachadas, como se ilustra na Figura 2.6. Esta perda de material pode afectar várias camadas do sistema, incluindo o substrato. Esta designação não se encontra incluída nos outros grupos de situações anómalas, como o destacamento do revestimento ou a deterioração das cantoneiras de reforço.

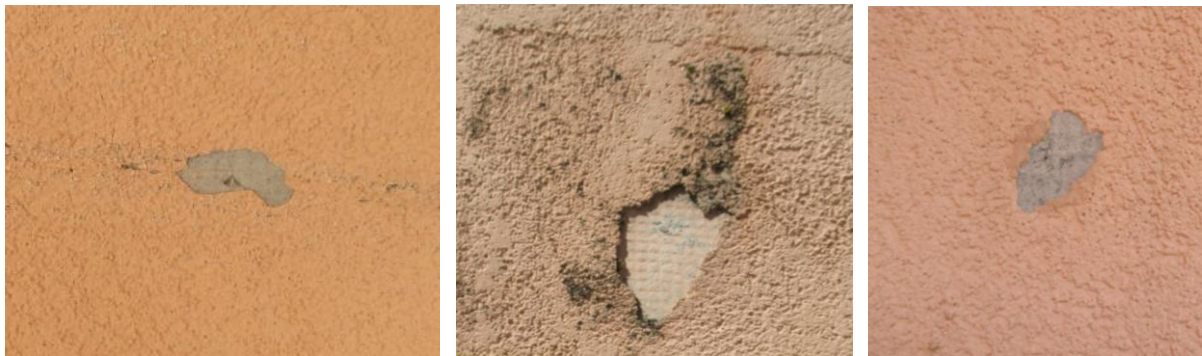
**Figura 2.7. Exemplos de destacamentos em fachadas revestidas com ETICS**

O destacamento consiste na perda total ou parcial da aderência do revestimento de acabamento do sistema ETICS, relativamente à camada de barramento armado. Caracteriza-se pelo surgimento de descontinuidades na superfície devido à ausência de material, facilmente identificáveis (Figura 2.7). Numa situação limite, poderá expor a armadura de reforço do sistema. Como refere Amaro (2011), quando a dessolidarização se dá a um

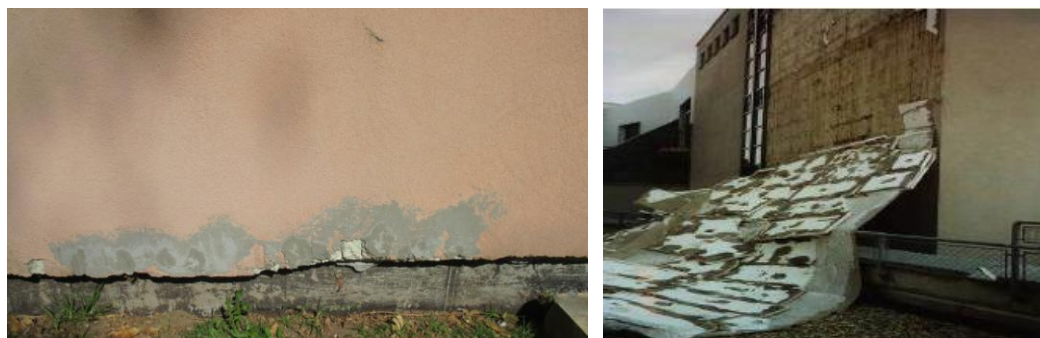
**Figura 2.8.** Exemplo de perda de aderência das placas isolantes ao suporte, com o substrato à vista na parte inferior (à esquerda) e exemplo de descolamento generalizado do sistema ETICS (imagem à direita da autoria de MOREIRA *et al.*, 2015)

O descolamento consiste na perda de ligação e aderência entre os elementos constituintes do sistema, geralmente devido à retenção de água ou ar entre as camadas durante longos períodos de tempo, formando deformações convexas no revestimento (empolamentos). Frequentemente, esta ocorrência precede o destacamento e despreendimento do material. Segundo Saraiva (2011) e Ximenes (2012), este fenómeno pode ocorrer como descolamento parcial ou generalizado do sistema ETICS. A última autora distingue o descolamento parcial como a perda de adesão entre o sistema e o suporte (à esquerda na Figura 2.8) ou entre a camada de base e o isolamento em zonas pontuais. Já o descolamento generalizado, tal como o nome indica, apresenta-se como a dessolidarização entre o sistema e o suporte de forma generalizada (à direita na Figura 2.8).

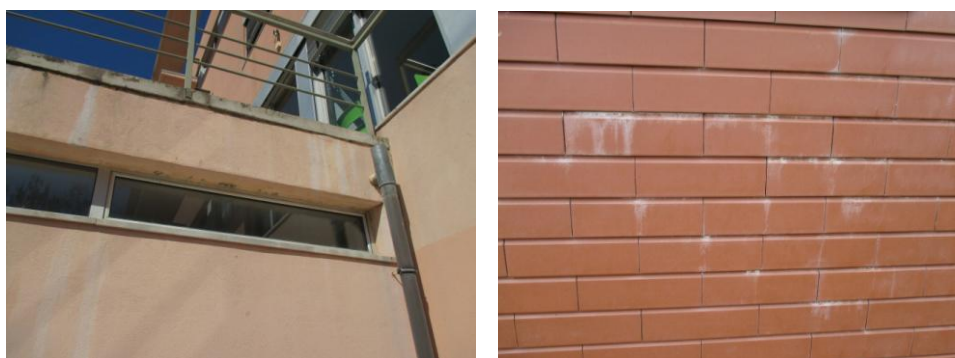
**Figura 2.9. Exemplos de eflorescências em fachadas revestidas por ETICS**

As eflorescências são depósitos cristalinos que afloram à superfície do revestimento, sendo normalmente esbranquiçados, pouco coesos e pulverulentos, observando-se alguns exemplos na Figura 2.9. Estas anomalias são resultantes da exsudação de sais solúveis em água, provenientes, sobretudo, do material cimentício constituinte do sistema ETICS. Como Ximenes (2012) refere, estes sais são geralmente constituídos por sulfatos e cloretos de cálcio que se encontram dissolvidos na água existente que, após migrar até à superfície, evapora e propicia a deposição e cristalização dos sais. Esta humidade pode existir nos próprios materiais constituintes, pode advir da argamassa utilizada no sistema devido ao excesso de água utilizada na amassadura durante a

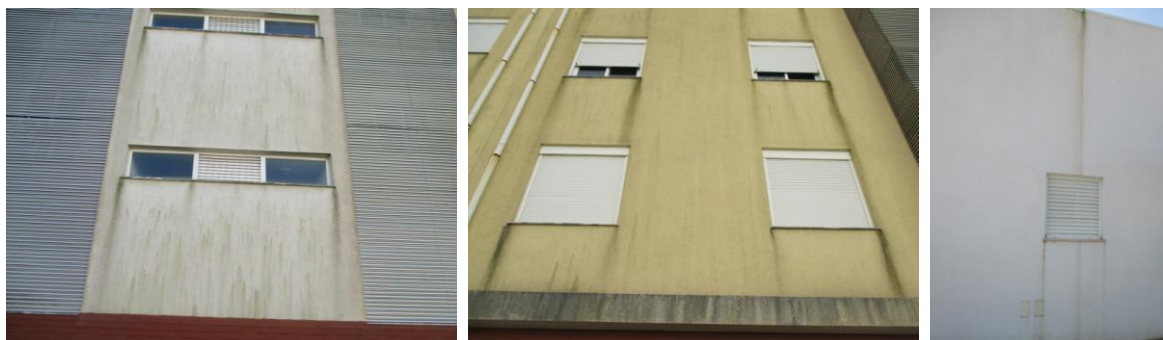
**Figura 2.10. Exemplos de anomalias do tipo escorrências**

As escorrências caracterizam-se por manchas que surgem em zonas particulares da fachada onde existe passagem preferencial de água, oriunda, em grande parte, da precipitação incidente nas fachadas (Figura 2.10). Estas manchas têm, habitualmente, uma coloração escura proveniente da retenção de sujidades, fungos e outros microorganismos nessas zonas húmidas. Esta coloração pode derivar, como relaciona Saraiva (2011), do tipo de organismo biológico que se deposita nesses locais.

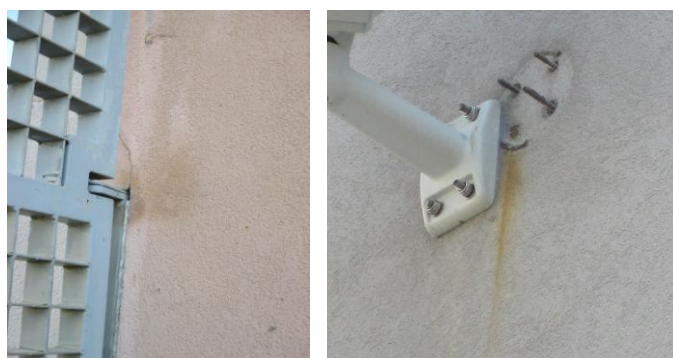
Figura 2.11. Exemplos de manchas de oxidação de elementos metálicos (imagem à direita da autoria de AMARO, 2011)

A configuração deste tipo de manchas é muito semelhante à das manchas de escorrências, divergindo, no entanto, destas últimas pela tonalidade e, de certa forma, pela origem. Este fenómeno traduz-se pela oxidação dos elementos metálicos existentes nas fachadas quando reagem com o oxigénio presente no ar e na água que escorre, formando manchas de coloração ferrosa nas zonas de contacto das paredes com os elementos, como se observa na Figura 2.11.

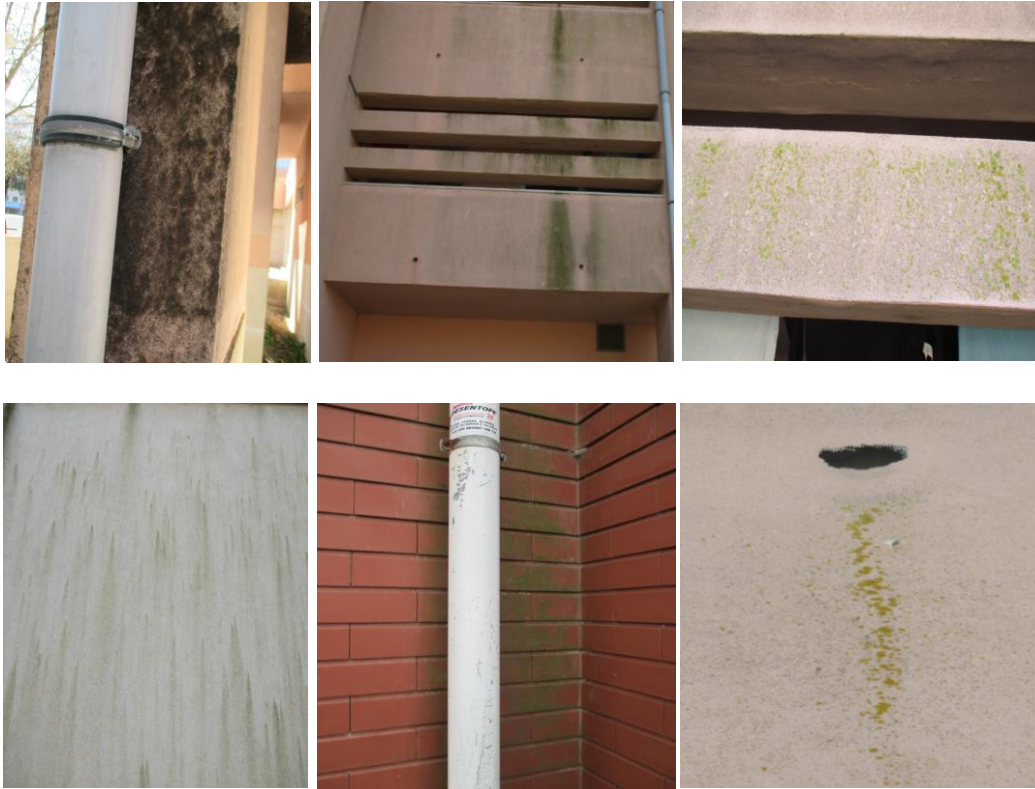
**Figura 2.13. Exemplos de fixação de fungos (à esquerda), algas (ao centro) e líquenes (à direita)**

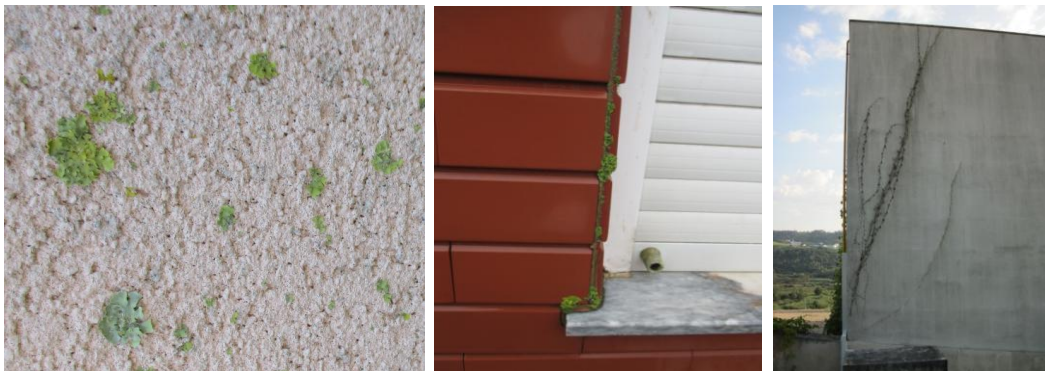
**Figura 2.14. Exemplos de estabelecimento de vegetação parasitária em sistemas ETICS (imagem à direita da autoria de AMARO, 2011)**

Esta anomalia resulta, fundamentalmente, de condensações superficiais, da presença cíclica de humidade na superfície do revestimento e da exposição às acções ambientais, como o vento, que favorecem a fixação de sujidade e de substâncias nutritivas, proporcionando condições de desenvolvimento a diversos microorganismos (Figura 2.13). Estas manchas podem advir de fungos, líquenes, musgos, algas ou vegetação parasitária. Este último é o fenómeno mais gravoso, devido à eventualidade de penetração das raízes no interior do sistema ETICS, a partir de pequenas fissuras que a sua expansão provoca ou outras pequenas aberturas não protegidas no sistema (Figura 2.14).

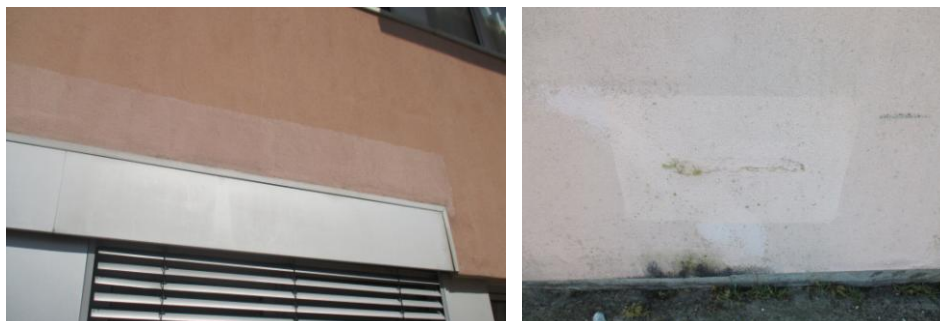
As heterogeneidades na cor e textura dos revestimentos nas fachadas poderão dever-se a outras causas não explicitadas em pontos anteriores. Assim, uma anomalia que se enquadra neste grupo é a alteração de intensidade da cor, que resulta da degradação dos pigmentos do acabamento (processo de envelhecimento) por exposição continuada à radiação solar, sendo mais acentuada em locais com exposição mais prolongada. Também algumas manchas de humidade e as pinturas em zonas particulares da fachada que divergem da tonalidade inicial devido à dificuldade no processo de reparação pontual podem originar adulterações de cor e textura comparativamente ao acabamento original (Figura 2.16).

**Figura 2.16. Exemplos de pinturas contrastantes com as cores originais, resultantes de reparações pontuais**

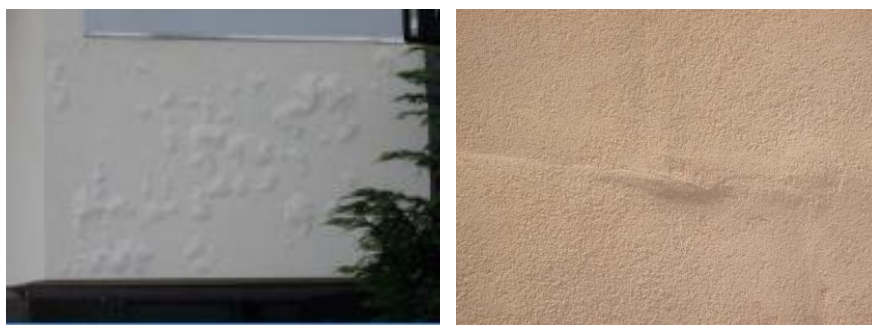
O empolamento consiste na formação de deformações convexas (bolhas) na superfície do acabamento do sistema (empolamento do acabamento), devido à perda de aderência da camada de acabamento ao restante sistema (como visível na Figura 2.18) ou devido a irregularidades pronunciadas da superfície do sistema, distinguindo-se nitidamente as placas (empolamento das placas). Estas ocorrências podem preceder as manifestações de descolamento e destacamento e apresentam causas idênticas a estas.

Figura 2.18. Exemplos de empolamentos (imagem à esquerda da autoria de MOREIRA *et al.*, 2015)

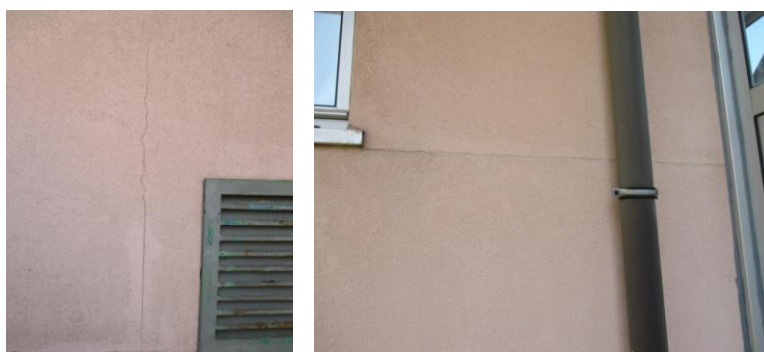
A presença de fissuração nas juntas entre as placas de isolante é considerada uma anomalia específica e intrínseca do sistema ETICS (Figura 2.19). De acordo com Ximenes (2012), esta fissuração está associada à perda de estabilidade dimensional dos materiais devido a solicitações higrotérmicas e também a erros de aplicação do sistema. A autora refere ainda que os revestimentos de cores mais escuras são mais susceptíveis às acções térmicas, o que justifica o aparecimento frequente destas anomalias nesse tipo de revestimentos.

Figura 2.19. Exemplos de fissuração nas juntas

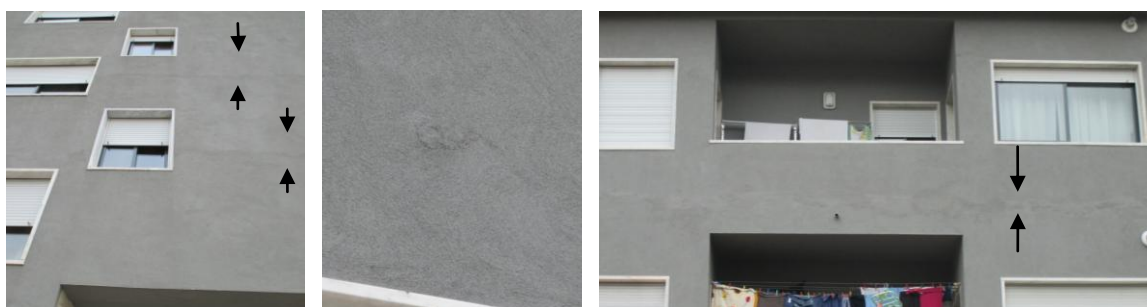
As deficiências de planeza consistem, essencialmente, na percepção de desníveis horizontais com espaçamentos constantes em altura na fachada do edifício (imagem à esquerda na Figura 2.20). Como refere Saraiva (2011), estas descontinuidades podem dever-se aos erros praticados durante a colocação das placas de isolante térmico ou às irregularidades das camadas do sistema ETICS ou do seu material de acabamento. Além de erros na execução do sistema, outra causa relevante é o impacto de objectos no sistema.

As irregularidades na superfície, representadas ao centro e à direita na Figura 2.20, são devidas, geralmente, a intervenções de reparação inadequadas que se traduzem em diferenças notórias na cor e/ou textura das

**Figura 2.20.** Deficiência de planeza com distinção de desníveis horizontais na superfície (imagem à esquerda) e irregularidades superficiais (imagem ao centro e à direita)

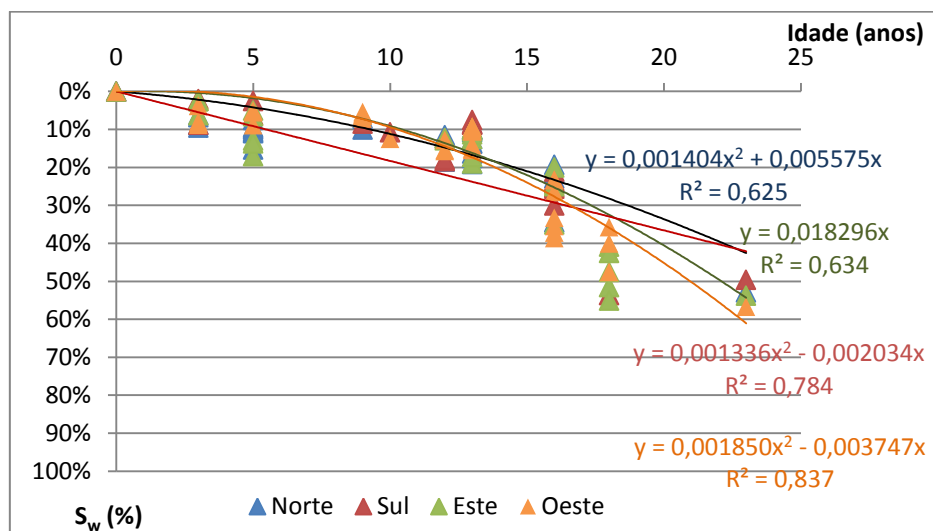
Na Figura 3.4, é apresentada a modelação da perda de desempenho dos revestimentos em função das orientações principais das fachadas. Através da sua análise, verifica-se que todas as curvas apresentam valores aceitáveis do coeficiente de determinação (valores de  $R^2$  superiores a 0,6), mas não traduzem a realidade expectável nem permitem a recolha de uma conclusão plausível, particularmente no que se refere às orientações a Norte que se esperaria que fossem mais desfavoráveis comparativamente às orientações a Este e a Sul, devido à sua maior exposição a agentes agressivos. Além das fachadas a Norte, também as fachadas orientadas a Oeste estão sujeitas a condições mais críticas e, de facto, a amostra de sistemas ETICS orientados a Oeste apresentou uma inclinação da curva de degradação mais acentuada do que as curvas correspondentes aos restantes quadrantes. A justificação para o facto de as orientações Norte e Oeste serem mais condicionantes é que as fachadas a Norte estão menos expostas à radiação solar e, por isso, são mais frias e húmidas, tendendo a reter mais humidade e a promover desenvolvimento biológico, enquanto as fachadas viradas a Oeste estão mais expostas à radiação solar [FREITAS e GONÇALVES, 2005]. Ximenes (2012) considerou, assim, que a orientação da fachada não permite obter conclusões inequívocas na análise da durabilidade dos revestimentos.

Figura 3.4. Curvas de degradação em função das orientações principais da fachada [adaptado de XIMENES, 2012]

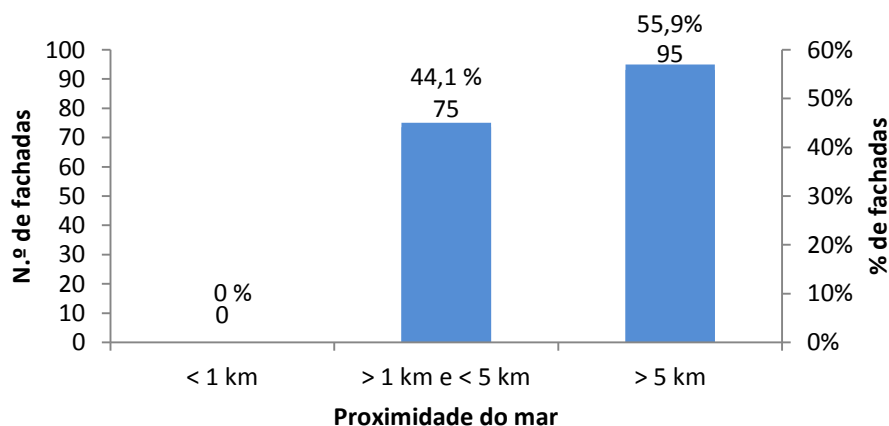
Relativamente ao parâmetro da envolvente relacionado com a proximidade do mar, cerca de 56% das fachadas analisadas por Ximenes (2012) encontravam-se a uma distância superior a 5 km do mar, ou seja, 95 dos revestimentos apresentavam uma reduzida exposição à humidade, enquanto 75 dos sistemas aplicados nos edifícios apresentavam distâncias à zona costeira entre 1 e 5 km (Figura 3.5). Nenhum dos revestimentos alvo de inspeção se localizava a uma distância inferior a 1 km do mar, sendo, portanto, relevante expandir a amostra, particularmente no que respeita a esta variável, pois não é possível retirar nenhuma conclusão relativamente à evolução da degradação de edifícios mais próximos do mar.

**Figura 3.5. Distribuição da amostra em função da proximidade do mar, em número e em percentagem de fachadas**

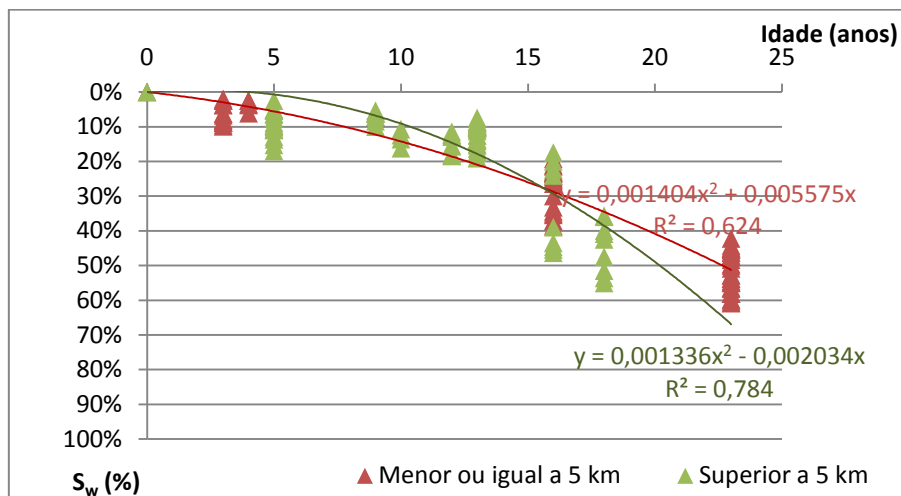
Na Figura 3.6, as curvas de degradação correspondentes à proximidade do mar apresentam coeficientes de determinação superiores a 0,6, revelando uma boa correlação entre as curvas e os casos de estudo que compõem a amostra de Ximenes (2012). Apesar disso, observa-se que as curvas se intersectam, o que dificulta a percepção da sua influência na degradação dos revestimentos. Isto justifica-se, em grande parte, pela ausência de casos muito próximos do mar (distância à faixa costeira inferior a 1 km), em que se verificam condições mais desfavoráveis e maior exposição aos agentes agressivos mobilizados pela acção do vento. Como não existem casos de revestimentos com uma proximidade ao mar inferior a 1 km, não é possível retirar conclusões estatisticamente válidas sobre a influência deste parâmetro. A Tabela 3.2 apresenta os resultados do estudo da amostra inicial relativamente à proximidade ao mar, em função da idade dos revestimentos, e a estimativa do número mínimo de casos necessários para a amostra total (colorido a laranja).

Figura 3.6. Curvas de degradação em função da proximidade do mar [adaptado de XIMENES, 2012]

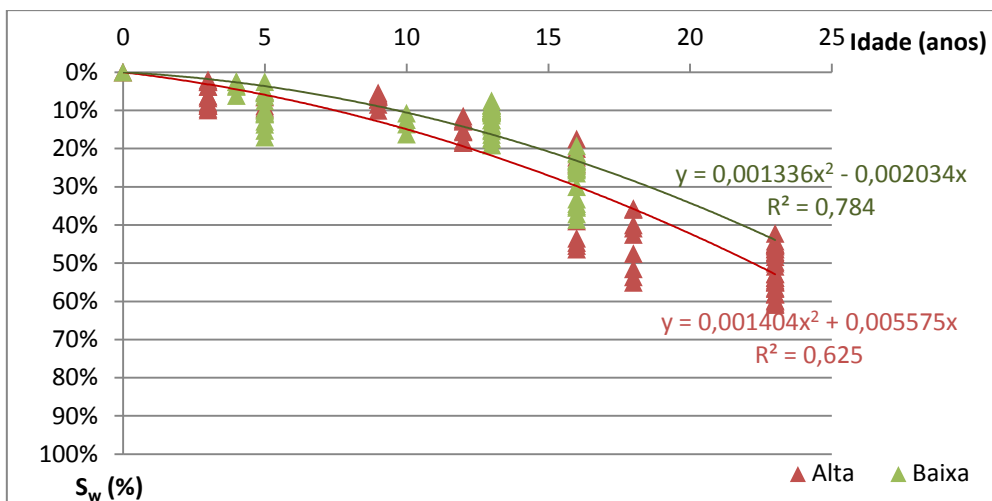
Figura 3.9. Curvas de degradação em função da exposição à humidade [adaptado de XIMENES, 2012]

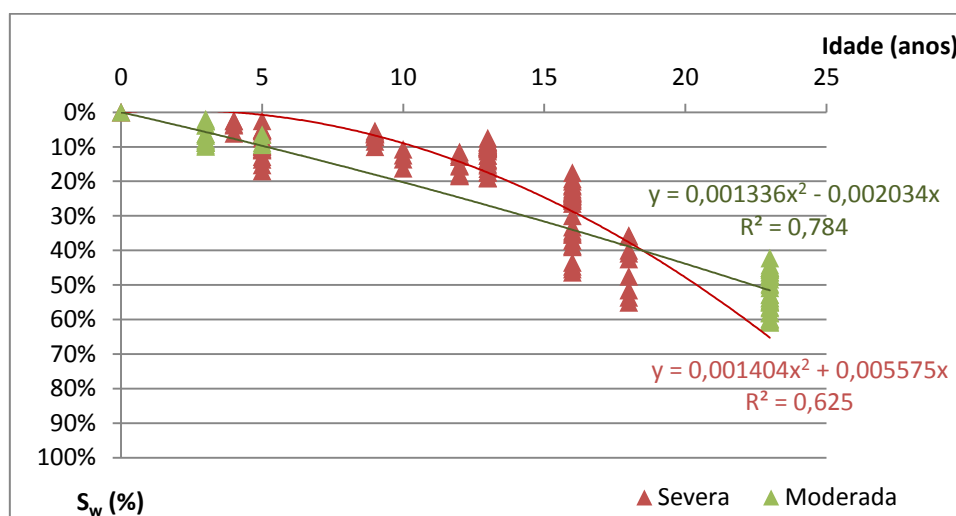
Na Figura 3.11, observa-se as curvas de degradação relativas à acção combinada da chuva e do vento. Como não existe uma curva de degradação associada à acção "suave", não é possível retirar conclusões inequívocas sobre a influência deste parâmetro. Além disso, a evolução da degradação não traduz a realidade expectável, pois, para o limite de severidade de degradação de 30%, que foi definido por Ximenes (2012) como o correspondente ao nível máximo de degradação atingido (nível 3 - degradação moderada), a vida útil estimada dos revestimentos é superior em cerca de dois anos para a acção combinada da chuva e do vento "severa". Também a intersecção das duas curvas correspondentes à acção "moderada" e à acção "severa" não permite a interpretação clara dos resultados. Outro factor que limita a fiabilidade dos resultados obtidos é o facto da acção "moderada" apresentar 53 revestimentos que abrangem apenas dois intervalos de idades (19 revestimentos com idades entre 5 e 9 anos e 34 revestimentos com idade superior a 25 anos), obtendo-se assim uma amostra muito dispersa, com reduzida relevância estatística.

Figura 3.11. Curvas de degradação em função da acção chuva-vento [adaptado de XIMENES, 2012]

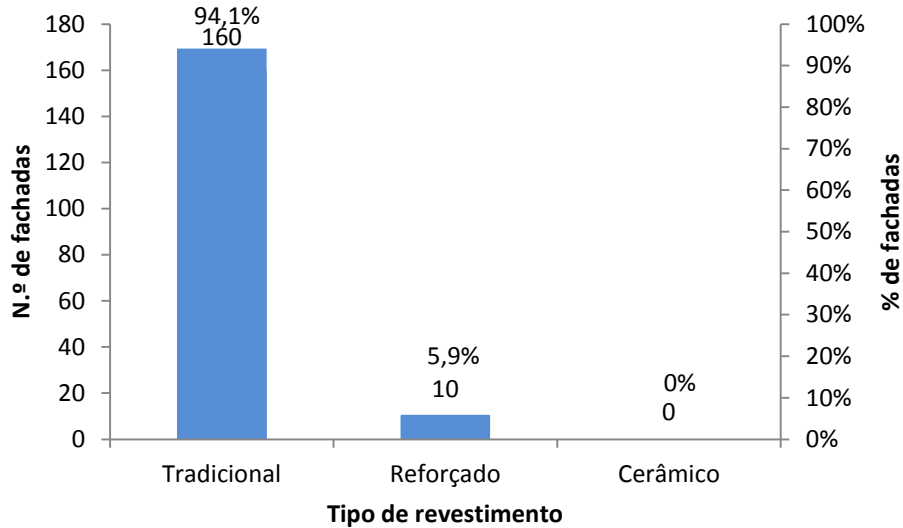
Figura 3.14. Distribuição da amostra em função do tipo de revestimento, em número e em percentagem de fachadas

Quanto ao tipo de revestimento, este era agrupado de acordo com o tipo de sistema utilizado em "tradicional", "reforçado" ou "cerâmico". Dos 170 casos estudados, 160 correspondiam a sistemas tradicionais (94,1%) e apenas 10 a sistemas reforçados (5,9%), não havendo nenhum caso de sistemas com elementos cerâmicos como solução de acabamento (Figura 3.14).

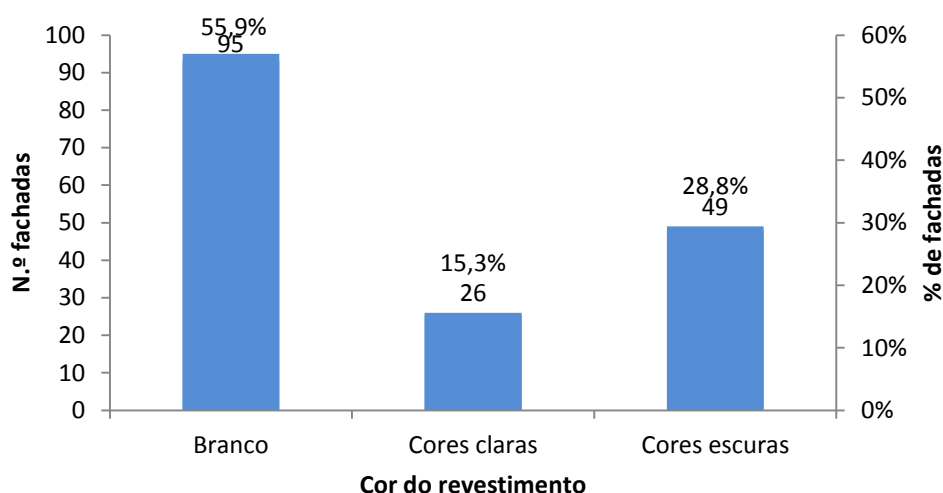
**Figura 3.16. Distribuição da amostra em função da cor do revestimento, em número e em percentagem de fachadas**

Na análise que efectuou relativamente à cor dos revestimentos, Ximenes (2012) agrupou-os em cinco categorias: "branco", "amarelo", "creme/bege", "rosa/salmão" e "cinzento". De forma a reduzir o número de variáveis e simplificar a análise, dividiram-se estas cores por três novos grupos: "branco", "cores claras" (engloba as cores "amarelo", "creme/bege" e "rosa/salmão") e "cores escuras" ("cinzento"). Esta divisão é fundamentada pelo facto de as cores dos acabamentos possuírem capacidades de absorção da radiação solar incidente diferentes, o que pode condicionar a sua deterioração. Acabamentos de cores mais claras têm maior reflectância à luz solar do que as cores mais escuras, tendendo a absorver, portanto, menos radiação solar e minimizando as tensões no interior do sistema que podem gerar fissuração ou mesmo destacamento dos acabamentos [AMARO, 2011 e CHAI *et al.*, 2014]. Na Figura 3.16, é possível observar que a amostra possui uma maior predominância da cor branca que se apresenta em 95 dos 170 revestimentos (cerca de 56% da amostra).

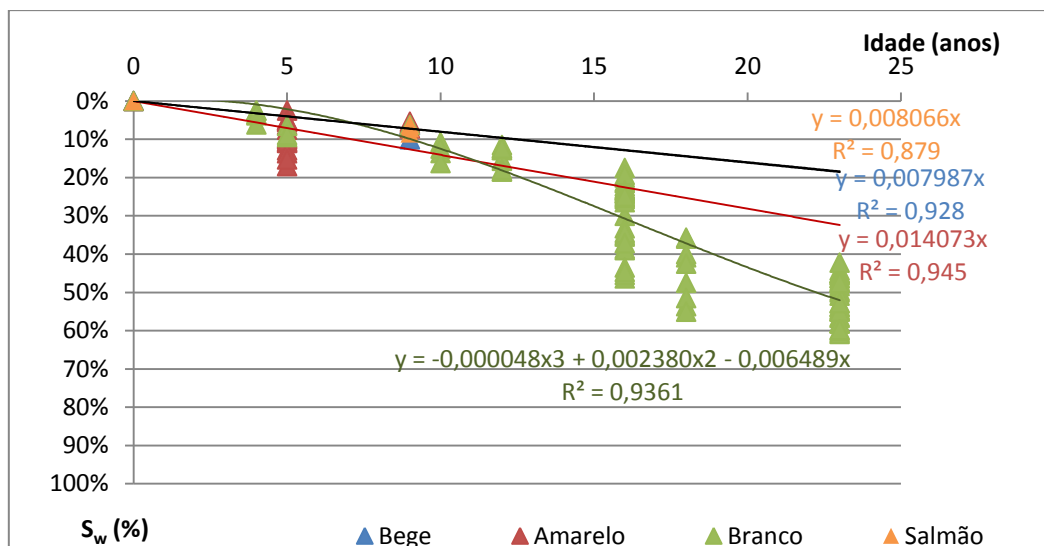
Figura 3.17. Curvas de degradação em função da cor do revestimento [adaptado de XIMENES, 2012]

Observando a Figura 3.17, compreende-se que os resultados não são concludentes, pois as curvas de degradação referente às cores dos revestimentos cruzam-se, havendo até duas curvas colineares respeitantes às cores "rosa/salmão" e "creme/bege".

Apesar de os valores do coeficiente de determinação serem elevados para todas as cores (valores de  $R^2$  superiores a 0,8), os resultados não traduzem a realidade esperada, pois os revestimentos com cor branca apresentam uma deterioração mais rápida do que as restantes cores, traduzida pela elevada inclinação da curva correspondente. Ximenes (2012), citando Gaspar (2009) e Silva (2009), considera que as cores mais claras facilitam o processo de percepção e de reconhecimento das anomalias, o que permite obter uma justificação aceitável para este resultado pouco expectável.

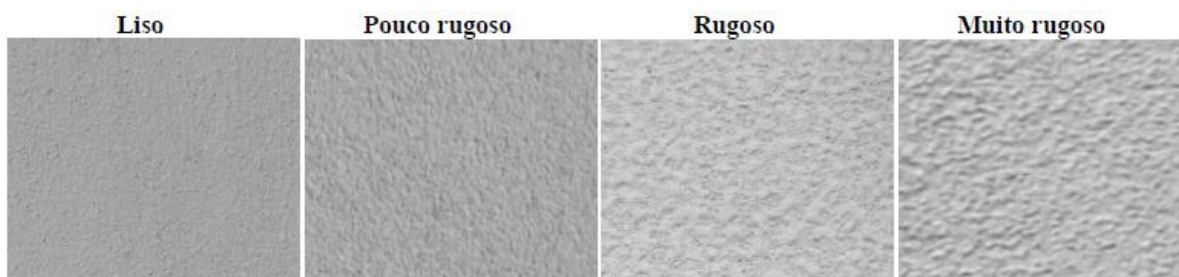
Figura 3.18. Exemplos de texturas do acabamento [XIMENES, 2012]

Relativamente ao parâmetro textura do acabamento, Ximenes (2012) distribuiu-o em quatro categorias: "liso", "pouco rugoso", "rugoso" e "muito rugoso" (Figura 3.18). De forma a facilitar a análise, não a tornando demasiado exaustiva, optou-se por classificar a textura do acabamento em dois grupos: "liso" e "rugoso" (este último grupo engloba ainda as categorias "pouco rugoso" e "muito rugoso").

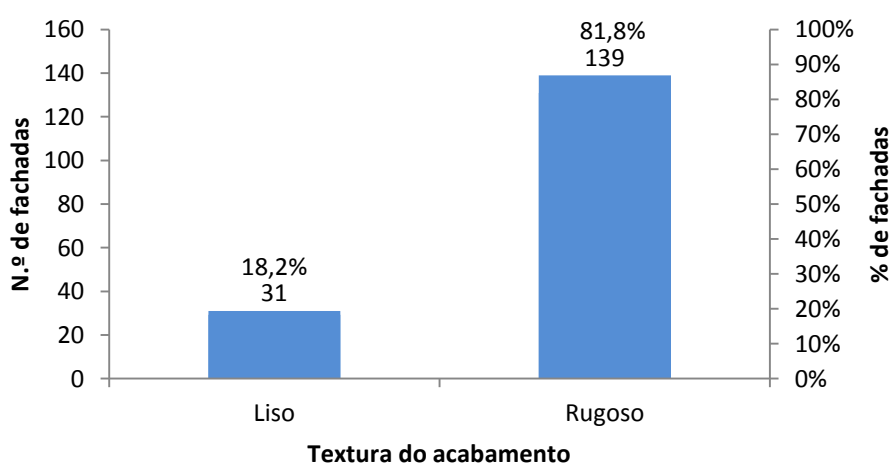
Figura 3.19. Distribuição da amostra em função da textura do acabamento, em número e em percentagem de fachadas

A amostra não está distribuída homogeneamente, sendo que dos 170 revestimentos inspeccionados, 139 exibem um acabamento "rugoso" e 31 apresentam um acabamento "liso" (Figura 3.19).

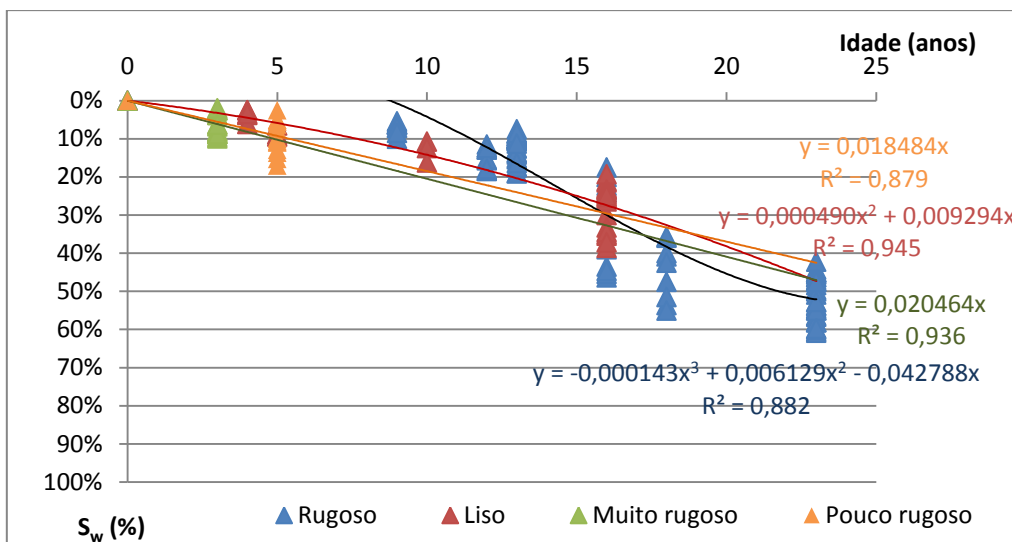
Figura 3.20. Curvas de degradação em função da textura do acabamento [adaptado de XIMENES, 2012]

Através da análise da Figura 3.20, verifica-se que as curvas de degradação para os diferentes tipos de textura conduzem a coeficientes de determinação elevados (superiores a 0,8), mas estes resultados não tem significância estatística, devido não só à distribuição não uniforme da amostra pelos tipos de acabamento, mas também porque as curvas se cruzam várias vezes e estão todas muito próximas.

Apesar de o valor do coeficiente de determinação do acabamento "liso" ser elevado ( $R^2$  de 0,945), o número de revestimentos estudados é reduzido (31 fachadas inspeccionadas), não havendo revestimentos com essas características com idades superiores ao intervalo de 15 a 19 anos. Desta forma, torna-se necessário aumentar a amostra em pelo menos 10 novos revestimentos com textura "lisa" (Tabela 3.8).

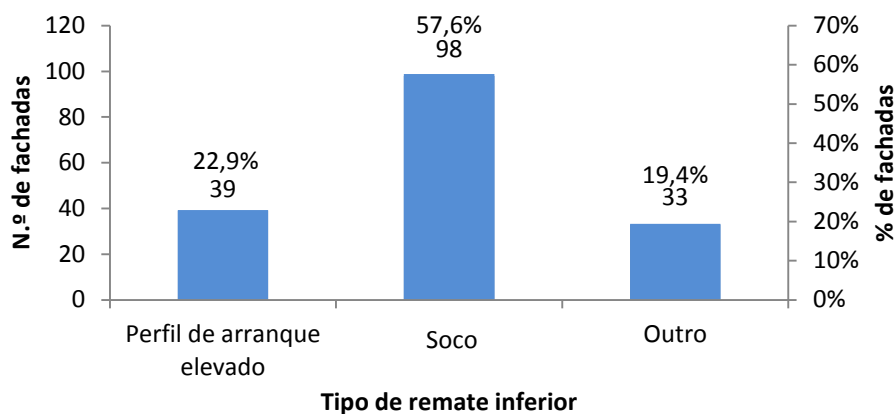
Figura 3.21. Distribuição da amostra em função do tipo de remate inferior, em número e em percentagem de fachadas

Tendo em consideração os aspectos referidos, a Figura 3.21 ilustra a distribuição dos tipos de remate inferior pelas fachadas analisadas por Ximenes (2012), observando-se que 137 dos 170 revestimentos inspeccionados são protegidos inferiormente através de perfis de arranque elevados ou socos (correspondem, respectivamente, a 22,9% e a 57,6% dos revestimentos). Já os revestimentos menos protegidos nas zonas acessíveis (sem nenhum tipo de remate inferior ou com rodapé, por exemplo) correspondem a 19,4% da amostra total (33 revestimentos).

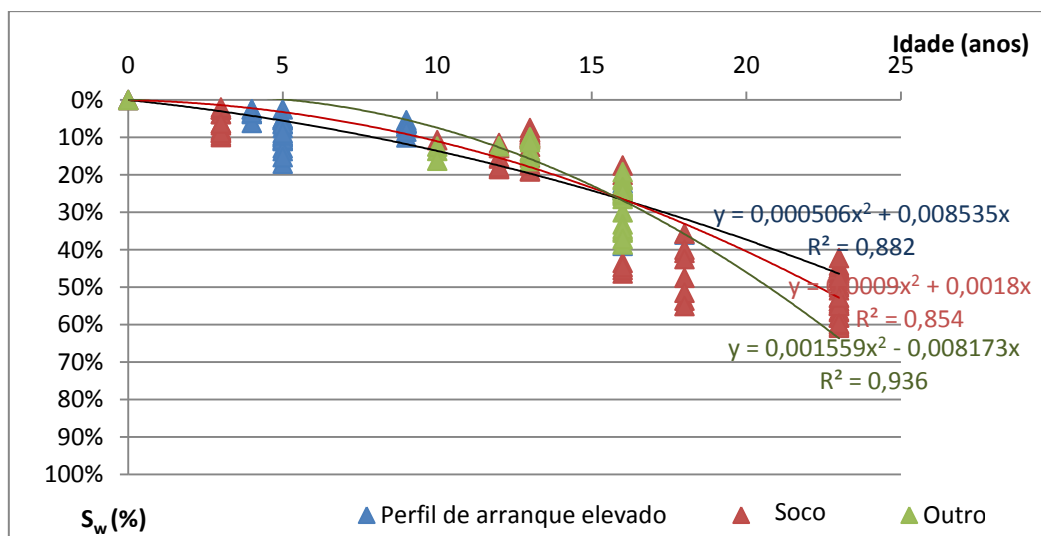
Figura 3.22. Curvas de degradação em função do tipo de remate inferior [adaptado de XIMENES, 2012]

As curvas de degradação estimadas por Ximenes (2012) para o tipo de remate inferior estão associadas a valores do coeficiente de determinação elevados (Figura 3.22). No entanto, as curvas cruzam-se, o que dificulta a percepção da influência deste factor na vida útil dos ETICS analisados.

Outra conclusão possível é que, apesar de estas curvas não traduzirem a realidade esperada, existe alguma coerência nos resultados obtidos para a variável "outro". Esta variável apresenta uma deterioração mais rápida do que os outros tipos de remate inferior e, de facto, estando as zonas acessíveis mais desprotegidas inferiormente, existe maior vulnerabilidade dos revestimentos a impactos de diversa natureza. De forma contrária, os resultados obtidos para a evolução da degradação dos restantes tipos de remate inferior não correspondem ao que seria esperado, uma vez que se esperaria que os revestimentos com perfil de arranque elevado tivessem sempre um melhor desempenho diferido do que os que têm soco. No entanto, só a partir do ponto em que se intersectam as duas curvas, é que esta situação se verifica. Face a estes resultados, Ximenes (2012) considerou que o tipo de remate inferior não era condicionante para a avaliação da durabilidade dos revestimentos, pois o processo de modelação não contabiliza as acções acidentais ou de vandalismo, uma vez que são acções imprevisíveis e, por isso, impossíveis de modelar.

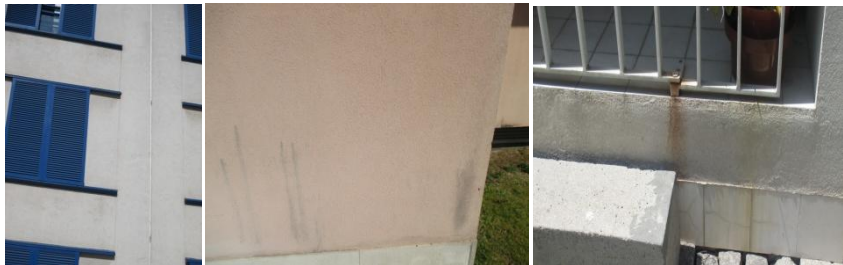
Marcas de escorrências pouco perceptíveis	Sujidade superficial de intensidade ligeira
	Manchas de oxidação de intensidade ligeira	
<b>Nível 2</b> <i>Degradação ligeira</i>	Marcas de escorrências Manchas de oxidação Fungos / manchas de humidade	Moderada ou bastante perceptível
	Eflorescências Líquenes e algas Vegetação parasitária	Ligeira ou alterações pouco perceptíveis

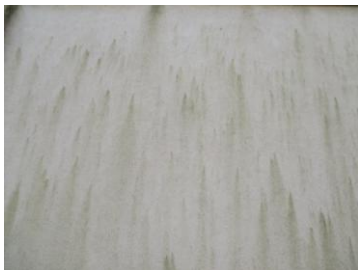
Fungos de intensidade elevada	Algas de intensidade moderada

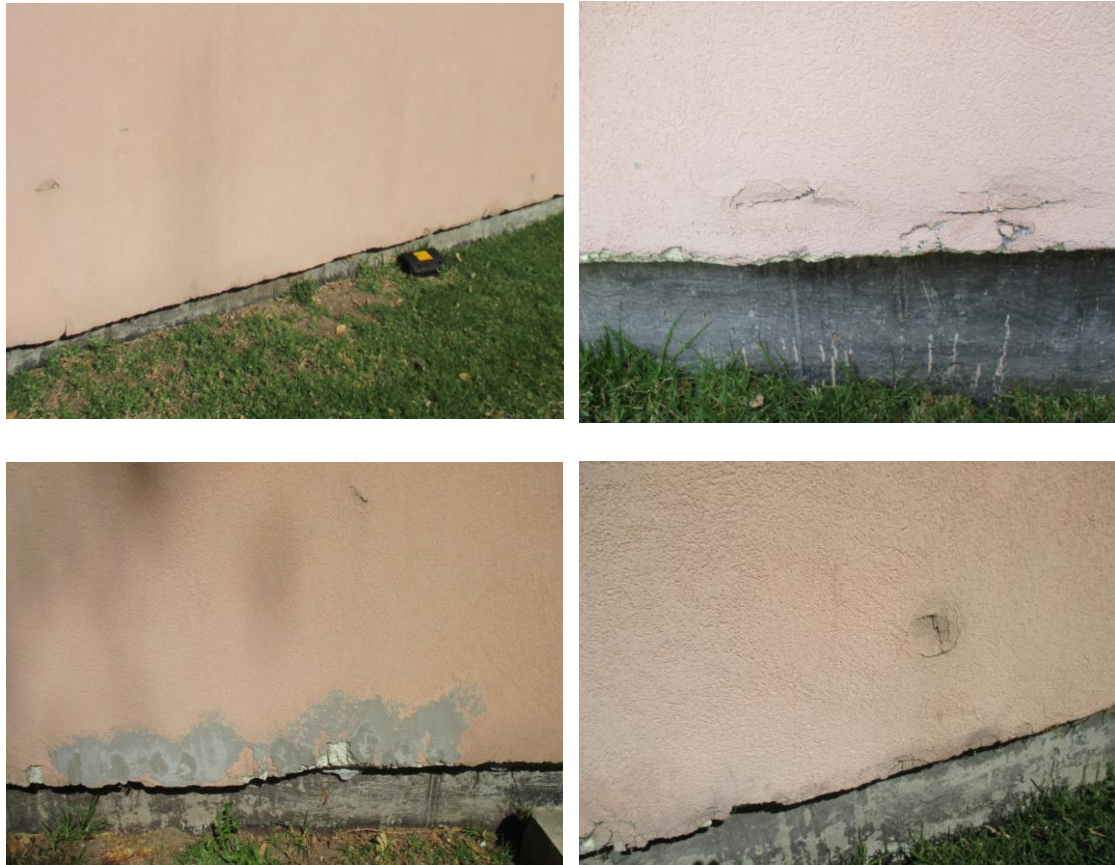
**Figura 3.25. Descolamento das placas de isolamento térmico do suporte, agravado pela inexistência de remate inferior**

Foram excluídos 2 revestimentos, pertencentes ao mesmo edifício (Residência Universitária Eng.º Duarte Pacheco), com 17 anos de idade, e orientados a Sul, pois apresentavam erros de projecto e/ou execução evidentes, agravados ainda pela inexistência de remate inferior. Estes problemas eram claramente visíveis, constatando-se a perda de aderência das placas isolantes ao suporte e visualizando-se o substrato na parte inferior das fachadas, em quase todo o seu comprimento (Figura 3.25). A dessolidarização dos sistemas ETICS ao suporte era de tal forma grave que, apenas com recurso ao toque em algumas das zonas acessíveis, era possível constatar a enorme fragilidade dos sistemas provocada pelo fenómeno de descolamento, que se apresentava numa grande extensão das duas fachadas.

Importa destacar que a ausência de remate na zona inferior das duas fachadas, além de as tornar mais vulneráveis aos choques, pode ainda possibilitar a entrada de humidade no interior do edifício (proveniente, por exemplo, de chuva intensa ou dos aspersores utilizados na rega da relva) com os eventuais danos que daí poderão advir.

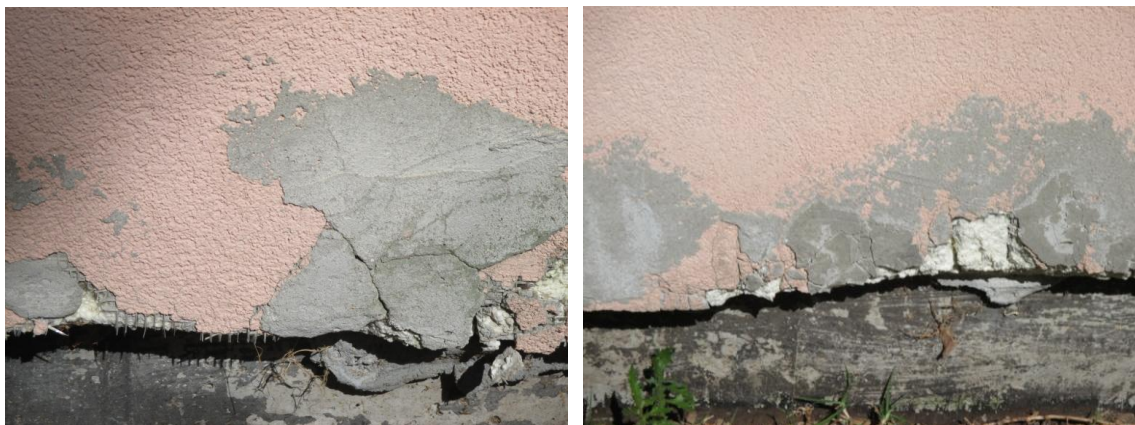
**Figura 3.26. Tentativa de reparação dos revestimentos afectados**

Na Figura 3.26, reconhece-se uma tentativa de reparação pontual dos revestimentos, evidente pela sua fraca dissimulação, que surgiu da necessidade de aumentar a adesão dos sistemas ETICS ao suporte. Os erros de aplicação do sistema podem também ajudar a explicar a manifestação de diversas anomalias nas juntas dos revestimentos excluídos da nova amostra, ilustradas na Figura 3.27.

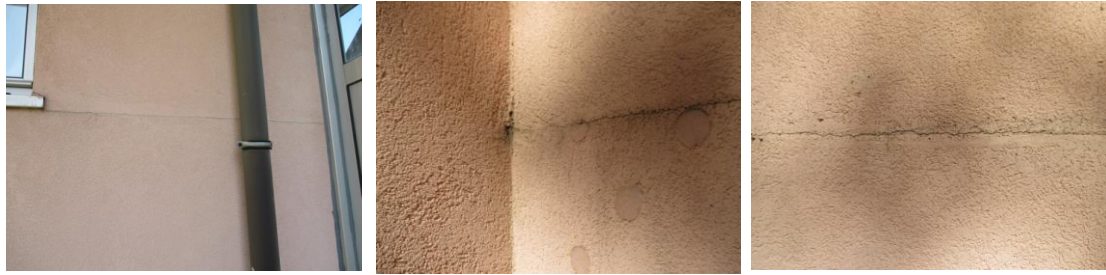
**Figura 3.27. Anomalias nas juntas presentes nas duas fachadas**

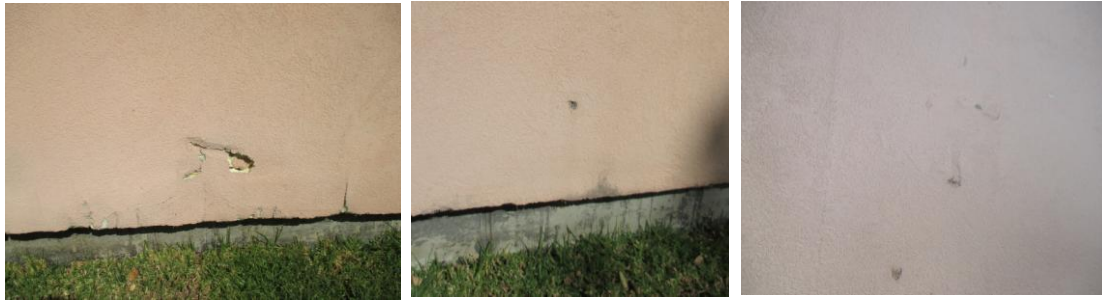
**Figura 3.28. Exemplos de lacunas de material observadas em duas das fachadas excluídas da amostra**

Finalmente, os dois revestimentos apresentavam ainda elevada frequência de lacunas de material que traduziam a ocorrência de choques de objectos ou de equipamentos, particularmente nas zonas acessíveis (Figura 3.28). Também estas anomalias não eram relevantes no âmbito da metodologia de previsão da vida útil dos sistemas ETICS.

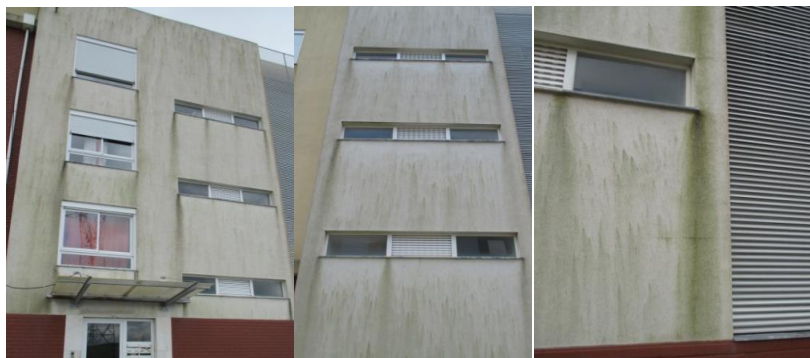
**Figura 3.29. Exemplos de casos excluídos no empreendimento Alto da Mira**

Foram excluídos ainda dois revestimentos pertencentes à "Casa - Laboratório Termicamente Optimizada", com 31 anos, e 6 revestimentos pertencentes ao empreendimento Alto da Mira, com 10 anos. No primeiro caso, os dois revestimentos apresentavam valores da severidade de degradação normalizada inferiores a 30%, o que não era consistente com o padrão de degradação apresentado pelas restantes fachadas inspeccionadas que possuíam valores de severidade superiores a 60%. O bom estado de conservação das duas fachadas, face à idade que apresentam, pode dever-se a eventuais intervenções de manutenção a que foram sujeitas e das quais não existe registo. No segundo caso, os revestimentos inspeccionados apresentavam valores de severidade superiores a 50%, percentagens admitidas como muito elevadas tendo em consideração a idade, apresentando também considerável discrepância numa análise comparativa com as restantes fachadas que tinham índices muito inferiores (Figura 3.29). Estes índices elevados deviam-se, sobretudo, a anomalias estéticas associadas a níveis de degradação elevados. Eventuais erros conceptuais ou de aplicação podem estar na origem destas diferenças tão significativas, como por exemplo, a incorrecta execução de peitoris, caleiras e tubos de queda, que deram origem, sobretudo, a marcas de escorrências e a marcas de humidade/ fungos muito pronunciadas, que afectam grande parte da área revestida por sistemas ETICS.

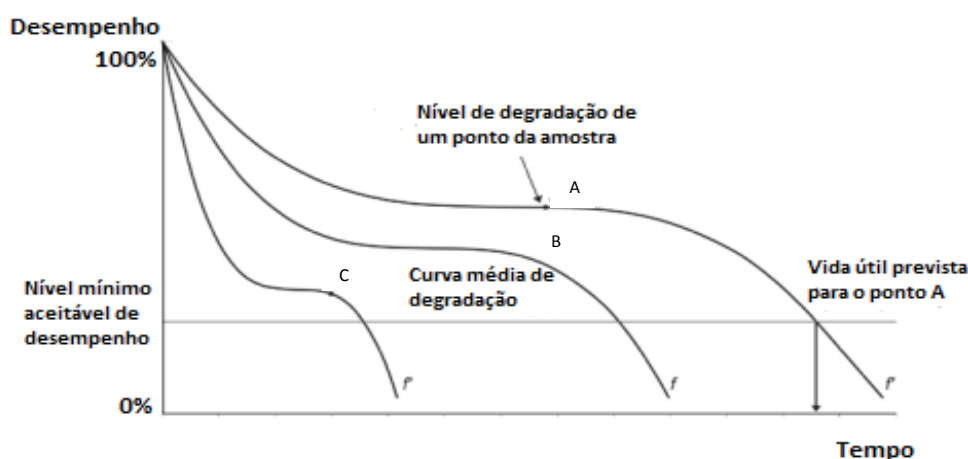
O método do factor de conversão ao valor das ordenadas foi o adoptado na presente Dissertação, tendo sido também desenvolvido por Emídio *et al.* (2014) e Galbusera *et al.* (2015), pois é o que proporciona a obtenção de resultados mais creíveis. Embora inclua alguma subjectividade na sua aplicação, o modelo pauta-se pela simplicidade de utilização e pela adopção de critérios uniformes em todos os pontos [EMÍDIO, 2012]. A metodologia aplicada baseia-se na identificação de um factor  $k$  que relaciona as ordenadas de dois pontos no gráfico. Neste contexto, e tal como ilustrado na Figura 5.1, para dois pontos distintos, B com coordenadas  $(x, y)$  e A com coordenadas  $(x', y')$ , é calculado o valor da relação entre as ordenadas ( $k = y/y'$ ) que é, posteriormente, aplicado à função  $f$  com o objectivo de estimar uma função  $f'$  que passa por cada ponto (expressão 5.1).

$f$  - função da curva média de degradação dos revestimentos, do tipo  $a \cdot x^3 + b \cdot x^2 + c \cdot x$ ;

$f'$  - curva de degradação da família da curva média de degradação que passa por cada ponto;

$a, b, c$  - constantes da curva média de degradação polinomial de 3º grau.

Figura 5.1. Esquema ilustrativo da forma teórica de determinar a vida útil de um ponto, conhecido o seu estado de degradação no momento da análise [adaptado de GASPARG, 2002 e EMÍDIO, 2012]
