## **Aplicação do método factorial à previsão da vida útil de ETICS**

Dissertação para obtenção do Grau de Mestre em

### **Engenharia Civil**

**Fevereiro de 2016**

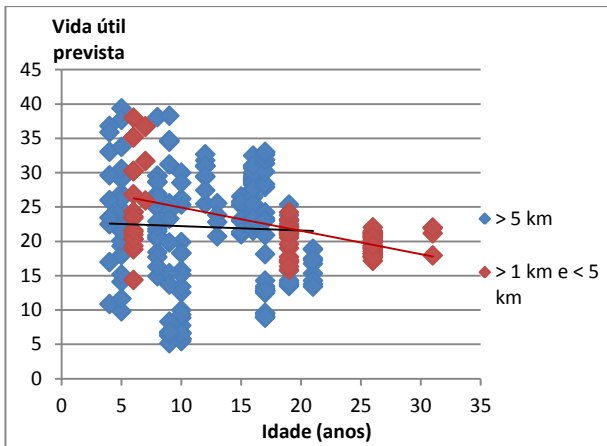
Quanto à proximidade dos revestimentos ao mar, observa-se, na Figura 5.6, que, tal como se verificou no Capítulo 4, os revestimentos mais distantes da faixa costeira (distância superior a 5 km) apresentam maior durabilidade. No entanto e como referido, a ausência de revestimentos muito próximos do mar na amostra (distância inferior a 1 km) e a pouca representatividade de revestimentos com uma distância ao mar superior a 5 km a partir de 20 anos de idade não permitem interpretar facilmente a influência deste factor na durabilidade dos revestimentos do tipo ETICS.

Figura 5.6. Distribuição da vida útil dos revestimentos em função da proximidade do mar
