O Edifício Sede do BNU

Reutilização adaptativa no contexto da Baixa Pombalina: de Banco a Museu

Dissertação para obtenção do Grau de Mestre em

Arquitectura

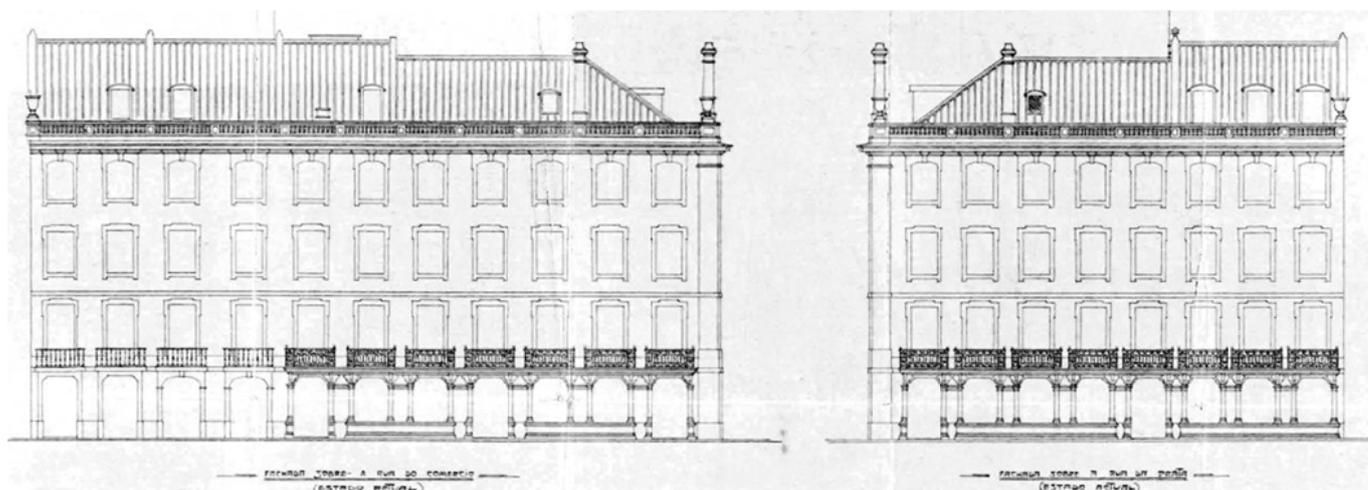
Figura 02.1 - Estado actual das fachadas da Rua do Comércio e da Prata, respectivamente, em 1913 das, in Arquivo Municipal de Lisboa – Obra:14603, Processo: 3309/1ªREP/PG/1913, Folha: 3, de Maio de 1913

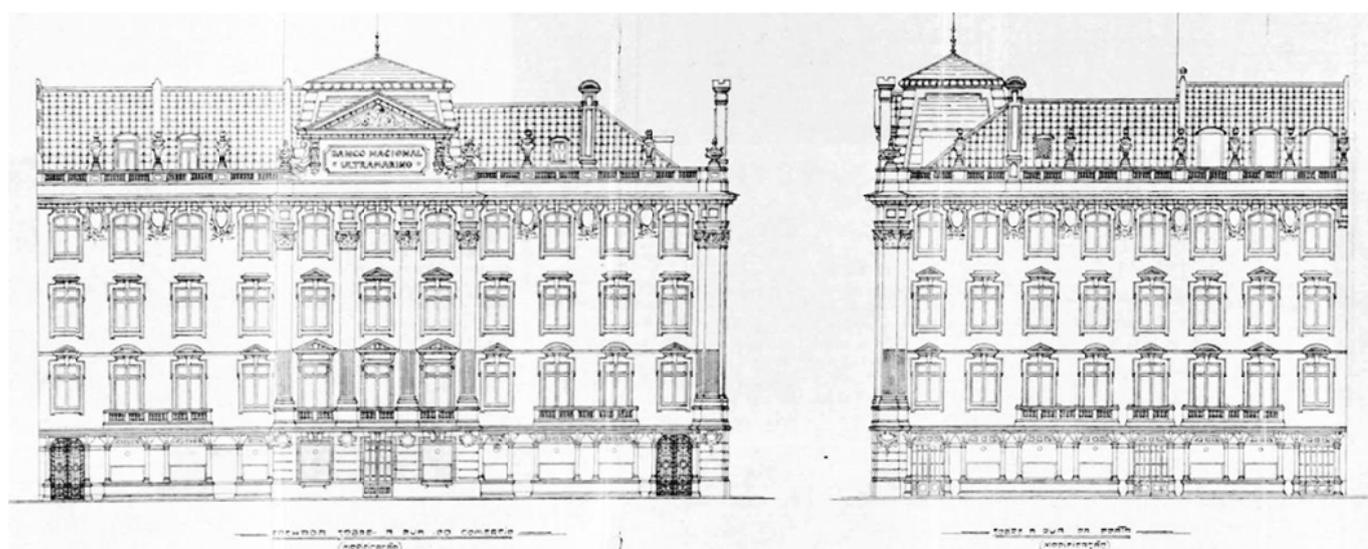
Figura 02.2 - Modificação das fachadas da Rua do Comércio e da Prata, respectivamente, do projecto de 1913, in Arquivo Municipal de Lisboa – Obra:14603, Processo: 3309/1ªREP/PG/1913, Folha: 5, de Maio de 1913

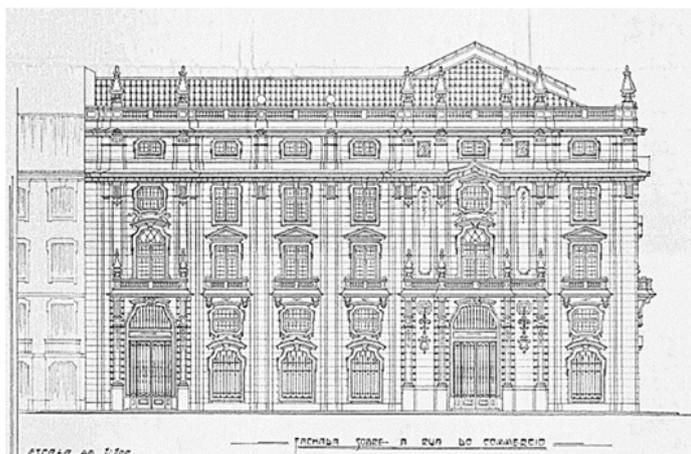
Figura 02.3 - Desenho das fachadas da Rua do Comércio, in Arquivo Municipal de Lisboa – Obra:14603, Processo: 16397/1ªREP/PG/1918, Folha: 4, de Novembro de 1918

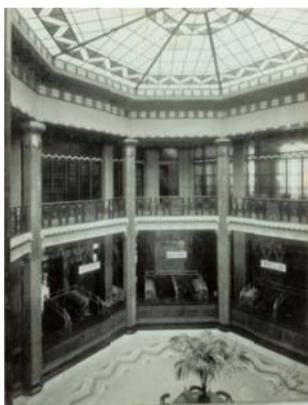
Figura 02.5 - Sede da Caixa Geral de Depósitos do Porto, assinada por Domingos Alvão, Porto, in Arquivo da CGD – Grupo DNI

À falta de mais documentação gráfica que complemente o projecto da Sede do BNU, em Lisboa, esta fotografia constitui um registo importante para a compreensão do contexto espacial desenhado para a percepção da pompa e grandiosidade que se pretendia transmitir.

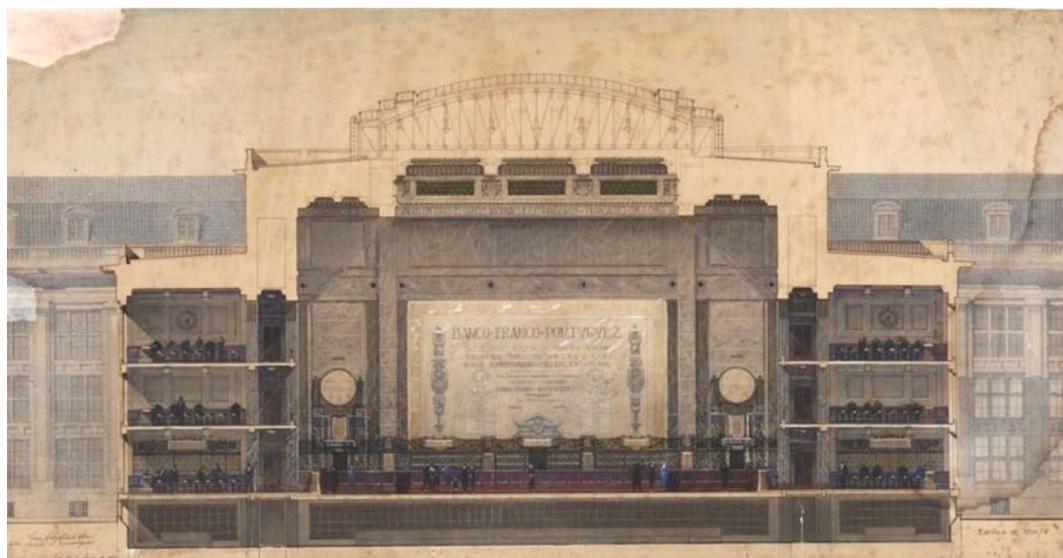
Figura 02.9 - Corte aguarelado do projecto escolar para o Banco Franco-Português, Paris, 24 de Março de 1922, in Biblioteca de Arte da Fundação Calouste Gulbenkian, espólio do Arq. Luís Cristino da Silva – cota: LCSA 93.0

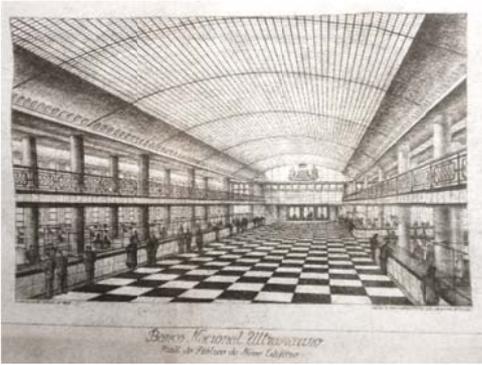
Figura 02.10 – Perspectiva do hall público BNU no piso térreo. Anteprojecto de remodelação de 1952, in Arquivo Histórico da CGD – Fundo Documental do BNU

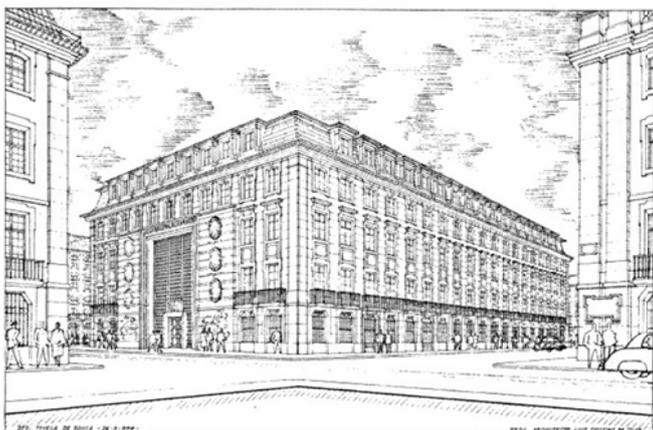
Figura 02.12 – Desenho de perspectiva do exterior do edifício da Sede do BNU, referente ao Projecto de remodelação e ampliação do edifício da sua Sede, de 1954 in Fundação Calouste Gulbenkian, Espólio do Arquitecto Luís Cristino da Silva - Cota: LCSA 41.1, Desenho de Tavela de Sousa, Março de 1954

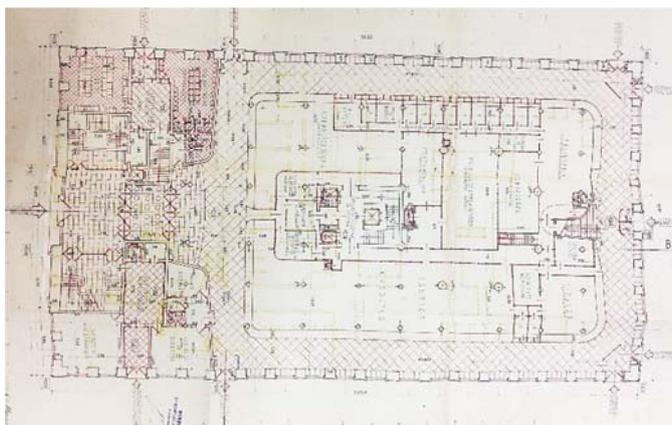
Figura 02.13 – Planta do piso térreo do Projecto de remodelação e ampliação que o BNU pretende mandar executar no edifício da sua Sede, de 1954 in Arquivo Histórico da CGD – Fundo Documental do BNU, 6 de Março de 1954

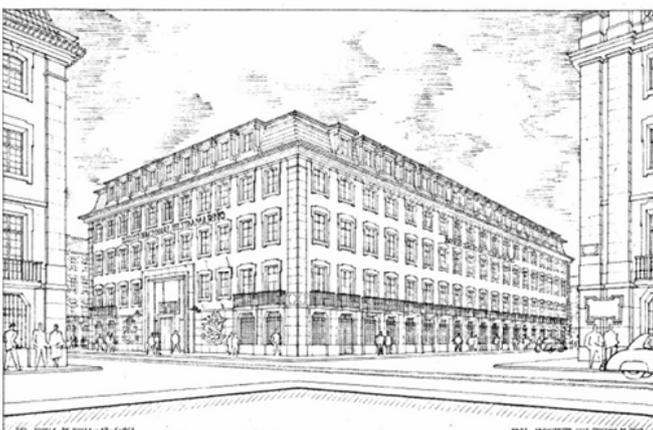
Figura 02.14 – Desenho de perspectiva do exterior do edifício da Sede do BNU, referente ao Projecto de remodelação e ampliação de 1955 in Biblioteca de Arte da Fundação Calouste Gulbenkian, espólio do Arquitecto Luís Cristino da Silva - Cota: LCSA 41.3, Desenho de Tavela de Sousa, Junho de 1963

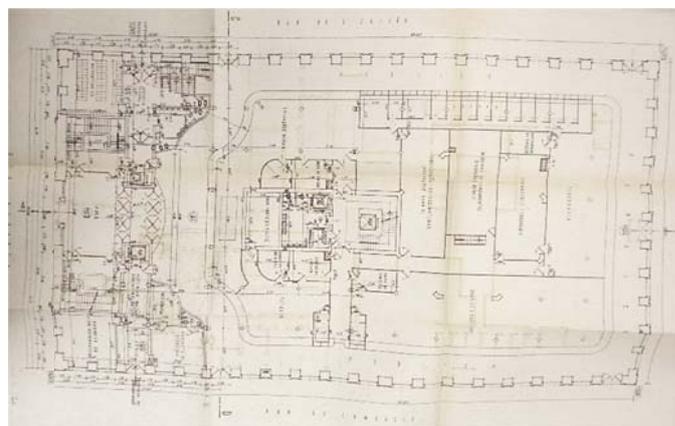
Figura 02.15 – Planta do piso térreo do Projecto de remodelação e ampliação que o BNU pretende mandar executar no edifício da sua Sede, de 1955 in Arquivo Histórico da CGD – Fundo Documental do BNU, 20 de Julho de 1955

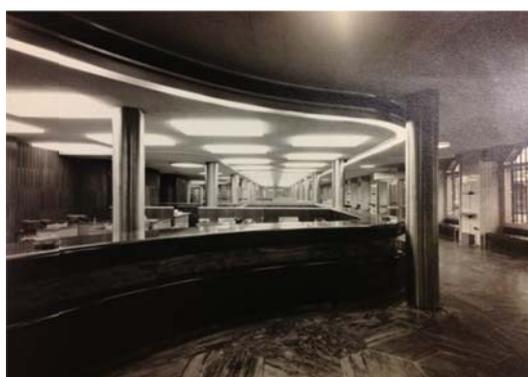
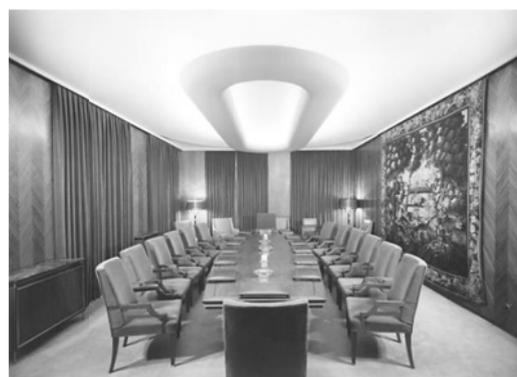
Figura 02.17 – Zona de atendimento ao público da Sede do Banco Nacional Ultramarino e Sala de reuniões do Conselho de Administração. Provas fotográficas assinadas por Horácio Novais, in Arquivo Histórico da CGD – Fundo Documental do BNU

dignificavam a instituição e transmitiam o seu peso. Os recursos arquitectónicos utilizados na concepção global da obra, assentes na integração harmoniosa de elementos modernos, históricos e práticos do dia-a-dia de trabalho contam o percurso do Banco. É na sala de atendimento ao público onde se sente com maior intenção a modernização dos espaços com “a presença de valores experimentados no Café de Portugal” através do criterioso controlo da luz e do “dinamismo espacial imposto pelo imenso balcão corrido e curvo”, pelo brilho dos cromados, a linearidade dos elementos, o requinte do pormenor e pela inclusão de obras de pintura e escultura.³¹

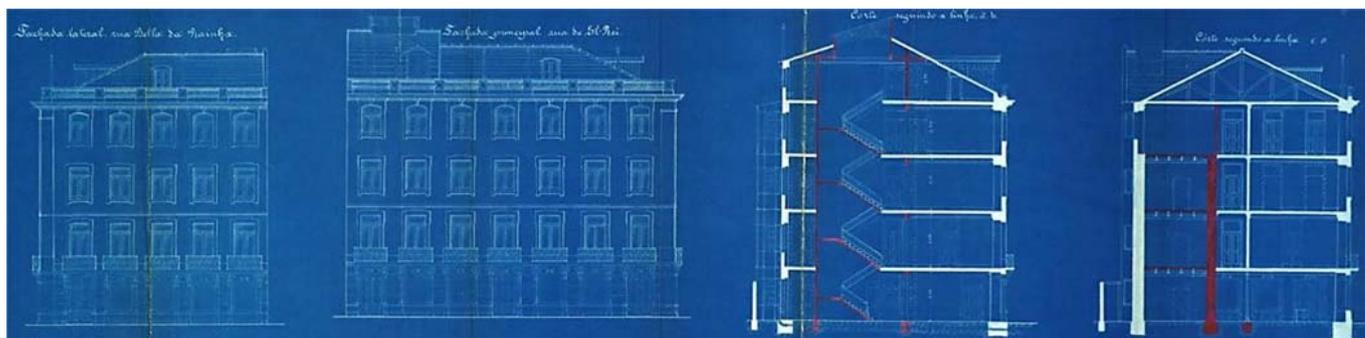
A imagem que a seguir se apresenta diz respeito ao projecto de alteração do BNU de 1906, apresentando no geral a estrutura base pombalina com algumas alterações (as executadas anteriormente a esta data e as propostas do projecto em questão), ao nível do telhado e dos elementos de circulação verticais. No entanto,

Figura 03.7 – Projecto das alterações de 1906, in Arquivo Municipal de Lisboa – Obra:14603, Processo: 4479/1ªREP/PG/1906, Folha: 2, 5 de Julho de 1906

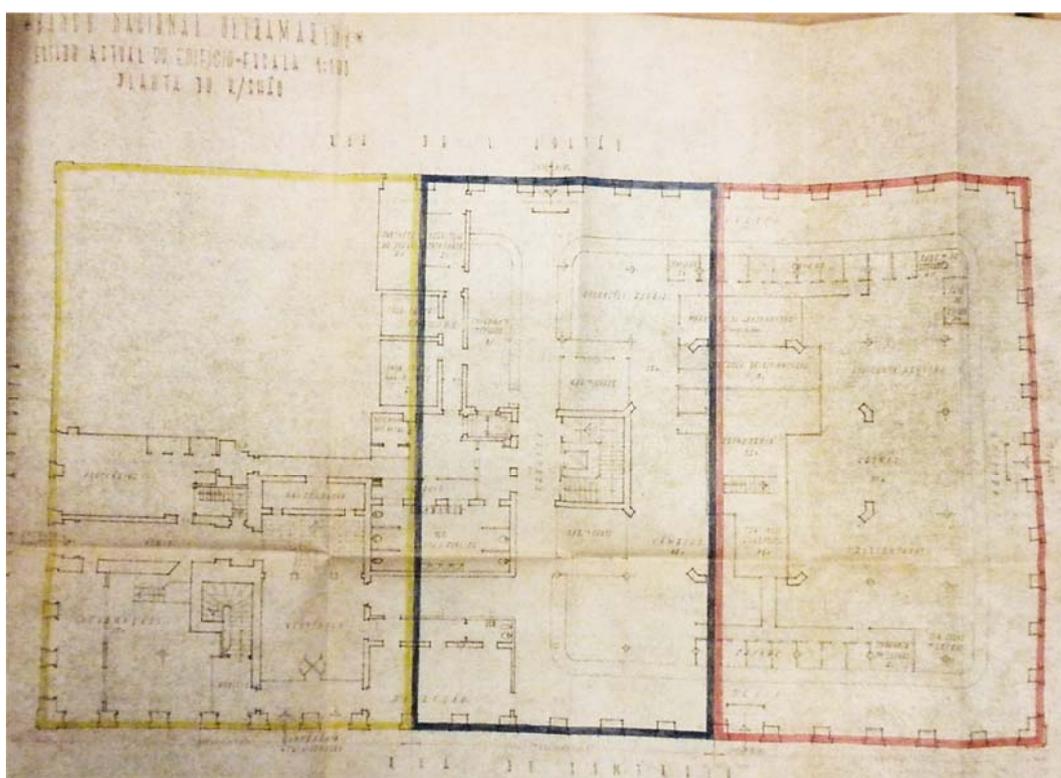
O planeamento da obra delineado para a construção deste edifício, previu o faseamento da mesma em 3 etapas distintas e que se materializam fisicamente em três núcleos divididos por duas juntas de dilatação. A primeira fase que correspondia ao topo poente, confinando com a Rua Augusta, a segunda etapa respeitante ao topo nascente do lado da Rua da Prata e a terceira e última fase à construção central do edifício, localizada entre as duas juntas.⁵⁹

Figura 03.8 - Esquema do faseamento da obra relativa ao projecto de 1952, sobre a Planta do piso térreo do projecto de remodelação de 1930 in Arquivo Histórico da CGD – Fundo Documental do BNU, s/ data

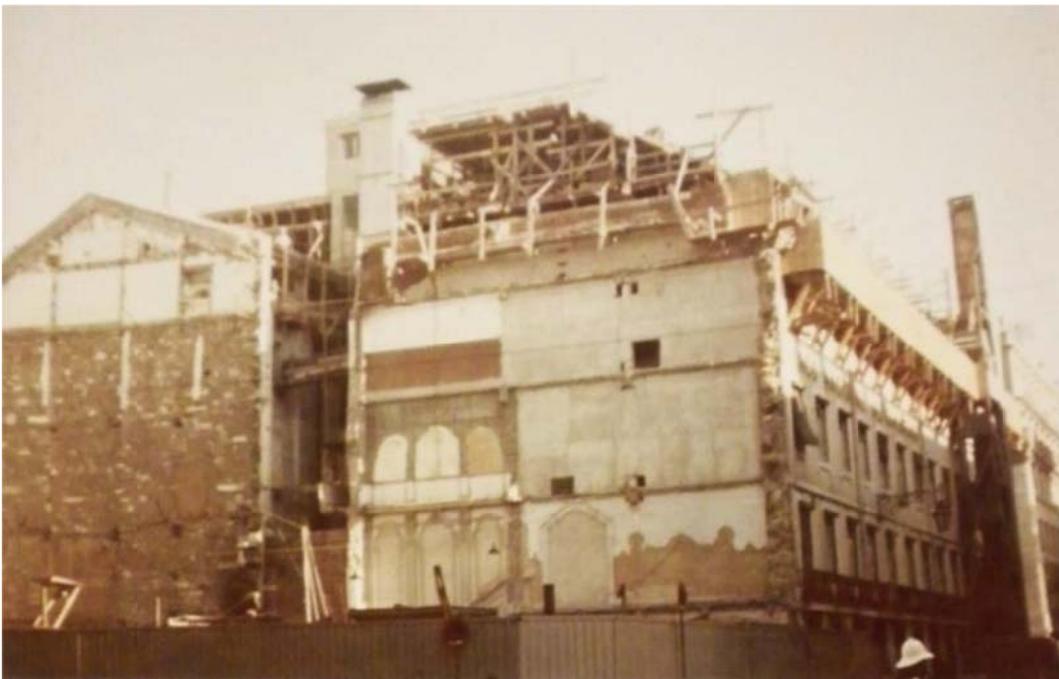
Figura 03.10 - Fotografias do decorrer das obras da Sede do Banco Nacional Ultramarino, na Rua Augusta, retiradas na década de 50, in Arquivo Histórico da CGD – Fundo Documental do BNU

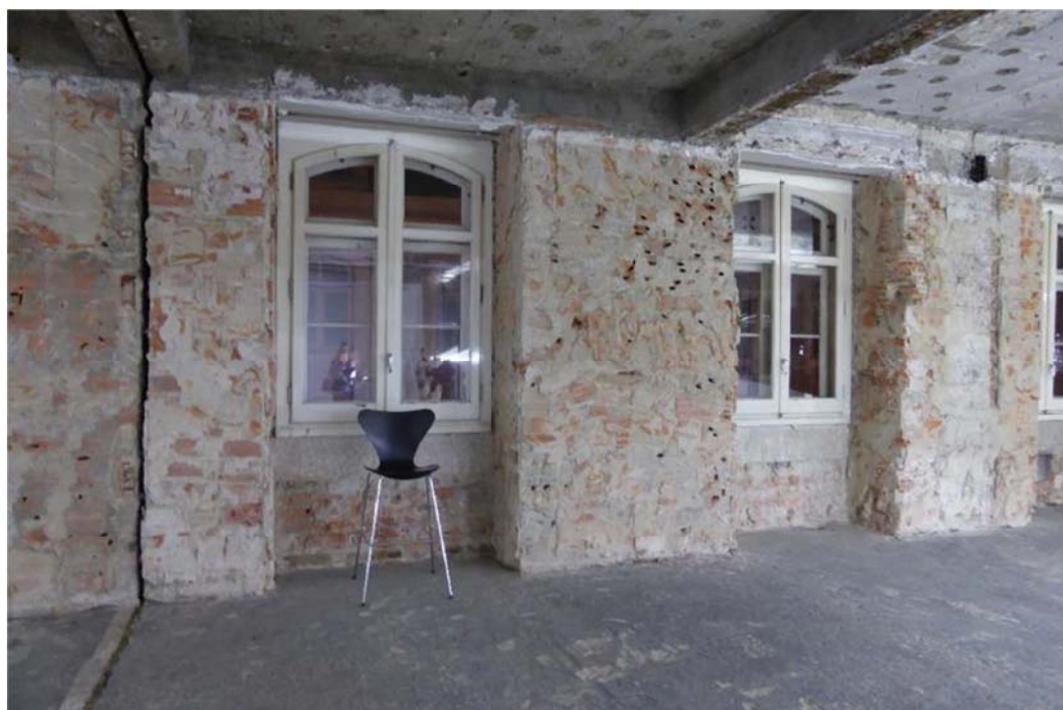
As duas zonas foram separadas por uma junta de dilatação, construídas a partir do R/C e que tinha como “principal finalidade permitir a construção da quase totalidade do edifício novo, sem interferir com o existente”, como se pode ler também da memória descritiva de engenharia de 1956, assinada pelo Eng. Luís Faria e Maia onde acrescentava que servia também para “evitar, numa certa medida, o aparecimento de fendas devidas a diferentes assentamentos, entre a parte nova e a existente. (...) Naturalmente para esse fim o ideal era que a junta fosse exactamente na separação do edifício novo do existente (...)”. Isto é, a localização da junta de dilatação na posição que hoje reconhecemos não corresponde ao “corte” realizado entre os edifícios, aquando da execução da demolição, com uma diferença de 3.50m para o lado nascente, no intervalos do vão seguinte. Tudo leva a crer que tal não foi executado por não favorecer o projecto e comprometer a proporção do largo saguão, desenhado para permitir a entrada de luz e ventilação dos espaços interiores de trabalho e serviços da Sede, tendo sido encontrada uma solução de compromisso, através da construção de uma zona intermédia, entre a nova construção e a existente, executada em último lugar, directamente conta o edifício existente e estabelecendo a ligação à nova construção, sendo a junta feita numa zona em que as cargas nos pilares não seriam muito elevadas. Do ponto de vista técnico foram interpostas de placas de cortiça de 3/4” fixas à parte betonada por meio de argamassa de cimento. No encontro com as fachadas laterais foram executadas até meio dos pilares com feltro a três fios, fixo a quente através de mastic de pelo menos 20cm de largura, que na zona visível para o exterior continha ainda areão que possibilitava a aplicação de reboco. A ligação dos andares da nova estrutura com a existente foi também estudada no sentido de se cuidar o modo como os cortes de betão necessários deveriam ser realizados, na tentativa de se preservar ao máximo a estrutura existente.⁶²

Figura 03.12 - Fotografia evidenciando a junta de dilatação, o intervalo entre vãos onde foi realizado o corte do edifício durante a intervenção do Arq. Tertuliano Marques e a parede pré-existente, respectivamente. Fotografia do autor.

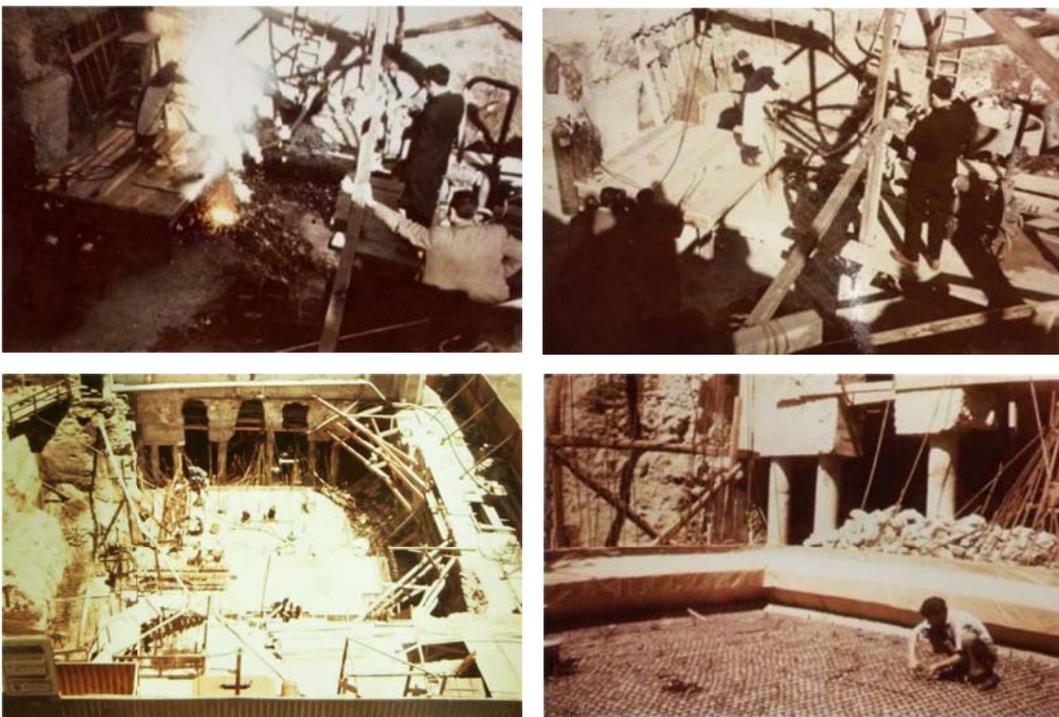
Figura 03.13 - Fotografias do decorrer das obras da cave da Sede do Banco Nacional Ultramarino, na Rua Augusta, retiradas na década de 50, in Arquivo Histórico da CGD – Fundo Documental do BNU

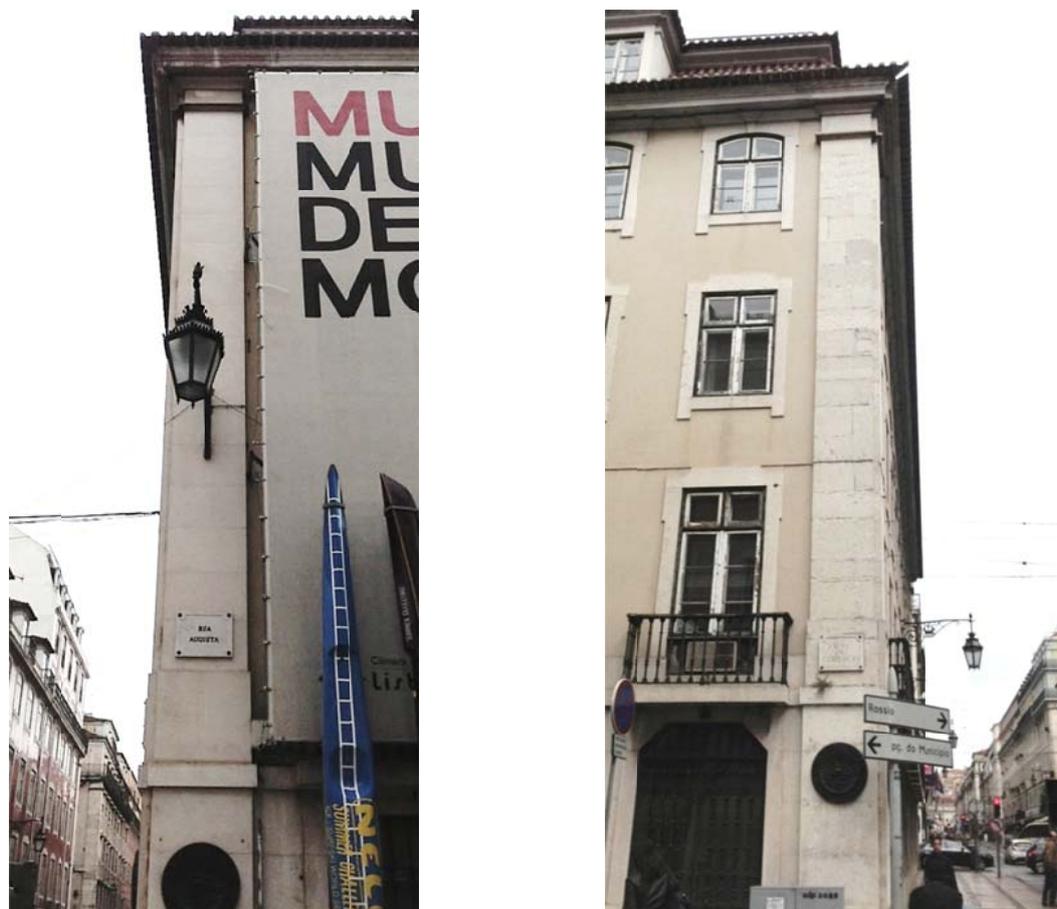
Figura 03.14 - Fotografias dos cunhais do topo poente e nascente. Fotografia do autor

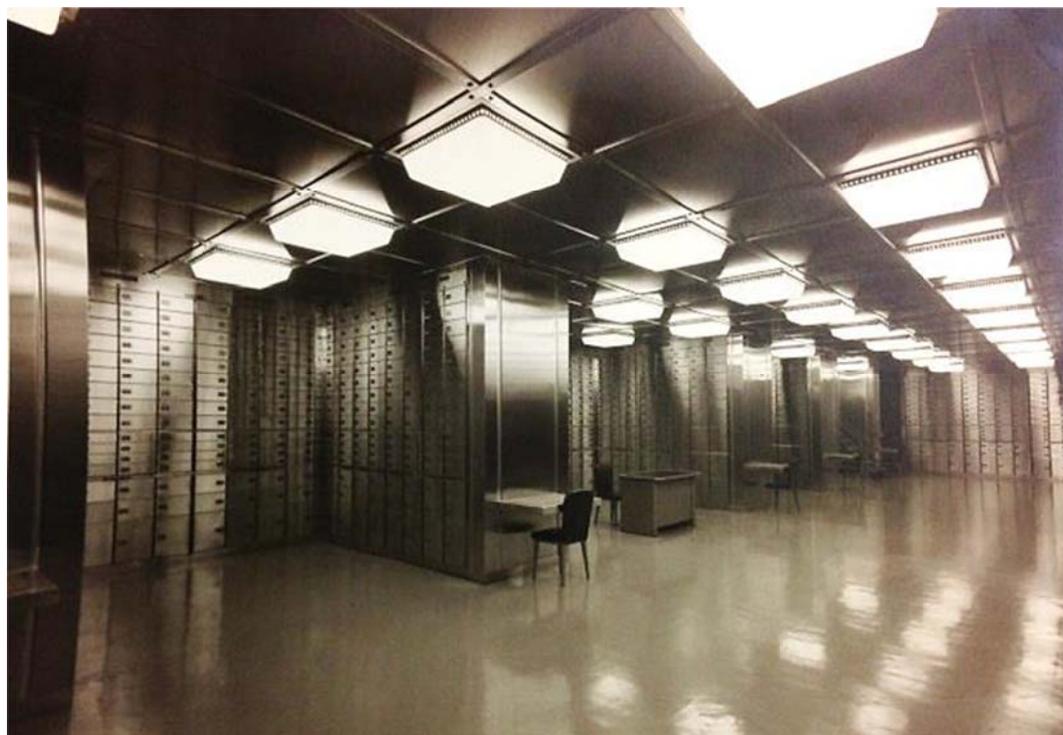
Figura 03.15 - Cofres de aluguer do BNU. Fotografia tirada por Horácio Novais em 1964, in Arquivo Histórico da CGD – Fundo Documental do BNU

No projecto realizado por Cristino da Silva e cuja obra foi concluída em 1967 a planta do piso -1 sofreu um processo de evolução e adaptação às circunstâncias técnicas que se iam desenvolvendo. O projecto final veio a considerar a ocupação de todo o quarteirão, dividindo-se em três zonas fundamentais: cofres de aluguer e respectivo *hall* e acessos, cofres do banco e área técnica onde se localizava o posto de transformação, a central eléctrica, a central de arrefecimento e de refrigeração e o grupo eléctrico de emergência. Ao redor destas três áreas existia ainda um caminho de roda a individualizá-los. Para a construção dos cofres, que o banco pretendia que fossem da melhor qualidade, procuraram a prestigiada empresa inglesa Chubb Safes, para, que em conjunto com o Arq. Cristino da Silva, realizassem o desenho e decoração de toda a cave de acordo com a estética pretendida no restante conjunto. Os Cofres de Aluguer, cartão-de-visita do banco, foram concebidos com o objectivo de receber e servir da melhor forma os seus clientes, dando atenção a todos os pormenores, desde a organização espaço-funcional, passando pelo desenho dos cofres e objectos de apoio até às infra-estruturas de ar condicionado e sistemas de emergência. Os cofre de aluguer, num total de 3 532 cofres de diversos tamanhos, concebidos em aço inox,

eram guardados por diversas portas blindadas de 305mm e 178mm que cumpriam não apenas o seu propósito funcional de guardar os valores ali contidos, mas também um propósito estético que contribuía para harmonia, embelezamento e engrandecimento do conjunto das caves e que fez delas uma das melhores e mais belas do país.

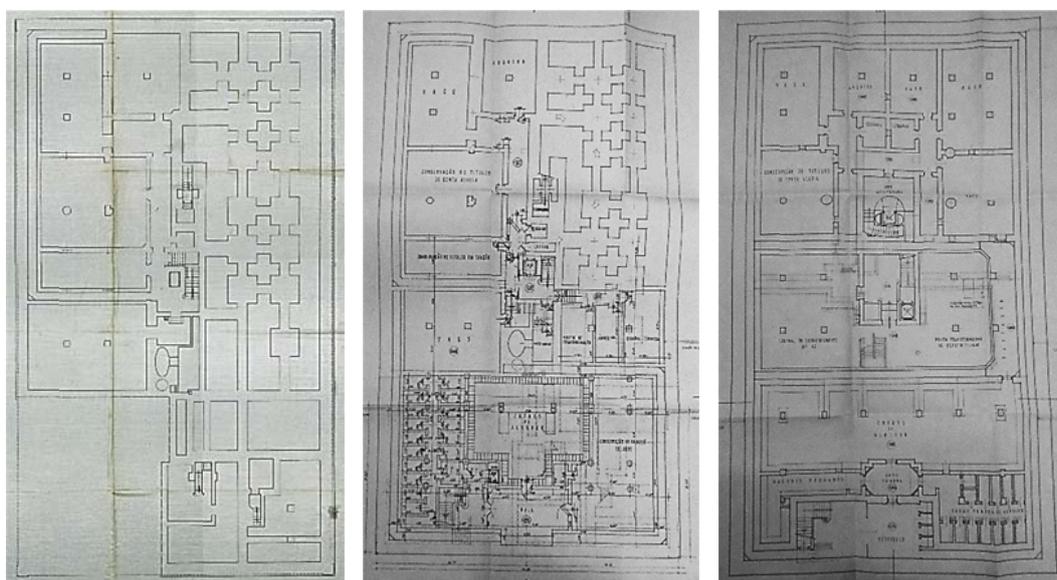
Figura 03.16 – Plantas do piso -1, respectivamente dos Projectos de Remodelação de 1930, 1955 e 1960, in Arquivo Histórico da CGD – Fundo Documental do BNU

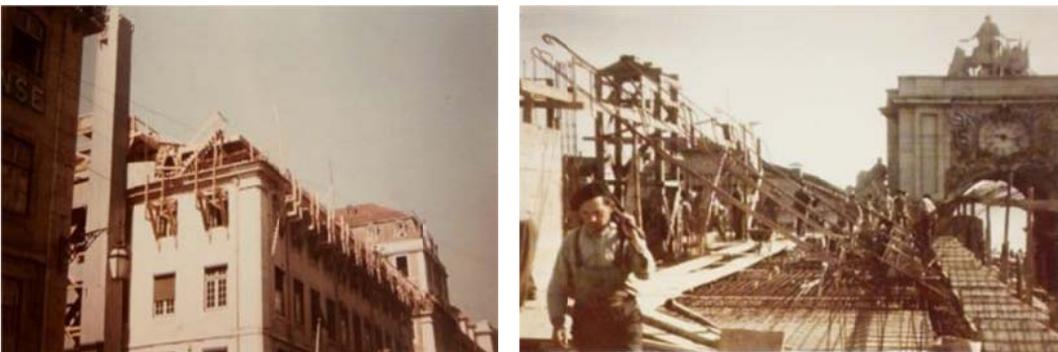
Figura 03.17 - Fotografias do decorrer das obras do 4º piso em mansarda da Sede do Banco Nacional Ultramarino, na Rua Augusta, retiradas na década de 50, in Arquivo Histórico da CGD – Fundo Documental do BNU

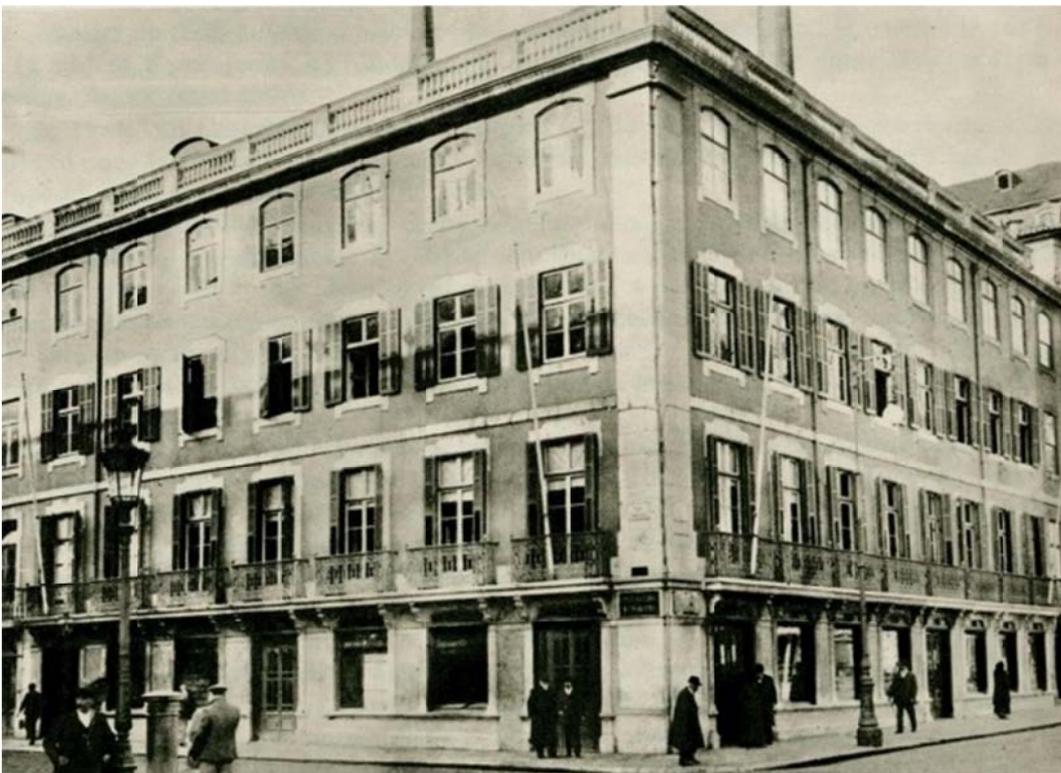
A imagem da Figura 03.18, tirada entre 1913 e 1919, revela a aparência exterior do edifício antes da intervenção realizada pelo Arq. Tertuliano de Lacerda Marques.

Figura 03.18 - Sede do Banco Nacional Ultramarino, na Baixa de Lisboa, no cruzamento entre a Rua da Prata e a do Comércio. Fotografia tirada provavelmente entre 1913 e 1919 in Banco Nacional Ultramarino (1965) *Comemoração do 1º Centenário*, Lisboa, BNU

Em 1920, o Arq. Tertuliano Marques, no seu segundo projecto para o edifício, alterou a sua estratégia e decidiu preservar a métrica pombalina na íntegra. Na memória descritiva é referida a manutenção “do seu aspecto pombalino” das fachadas “*uniformizando-se o beiral que será fingido*”.⁷⁴ No sentido de atribuir uma leitura mais clara do conjunto foi feita a integração dos tubos de queda na parede e a demolição de todas as “*merescemias construídas acima do nível do beiral*”, numa tentativa de “limpar” e uniformizar a fachada do edifício Sede.

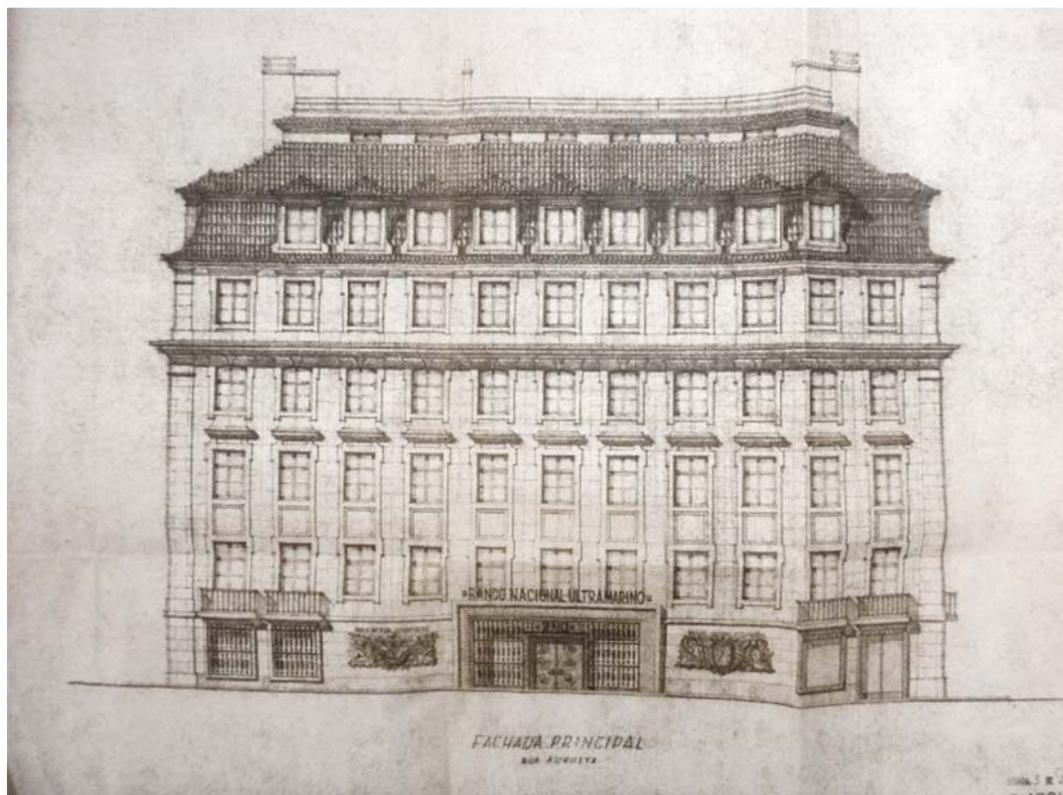
Figura 03.19 - Fachada principal da Rua Augusta, do Ante-projecto da remodelação do edifício Sede do BNU in Arquivo Histórico da CGD – Fundo Documental do BNU

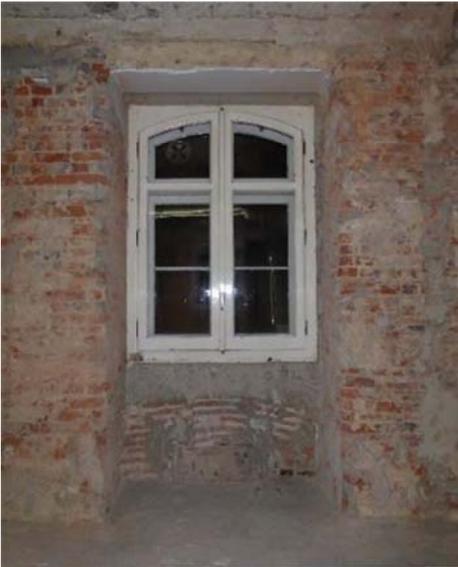
Figura 03.20 - Fotografia interior da fachada do edifício. Notar o arco em tijolo de burro, por baixo do parapeito da janela. Fotografia do autor.

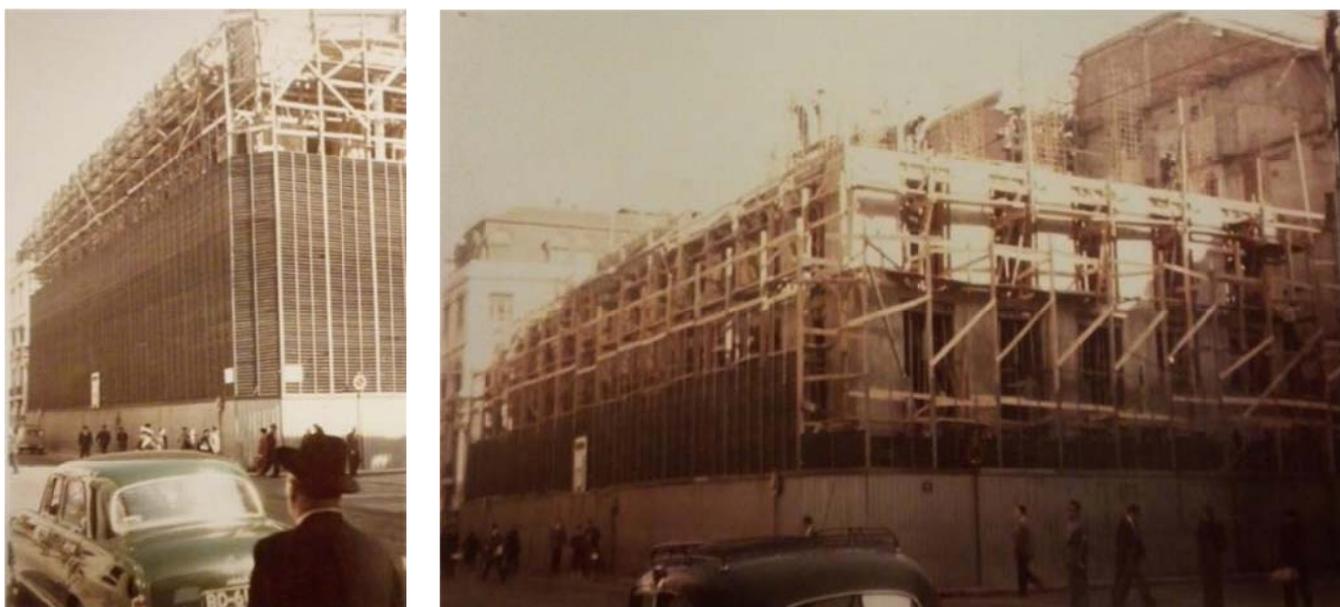
Figura 03.21 - Fotografias do decorrer das obras da Sede do Banco Nacional Ultramarino, na Rua Augusta, retiradas na década de 50, in Arquivo Histórico da CGD – Fundo Documental do BNU

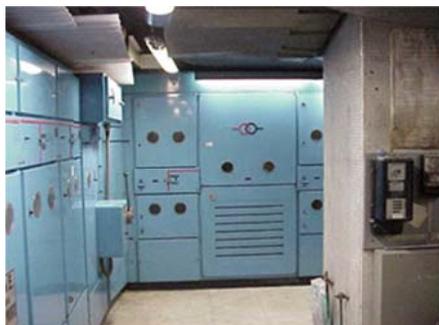
Figura 03.22 - Posto de Transformação localizado no piso -1 do edifício, in Memória descritiva 2005 elaborado pelo atelier Arquiprojecta, in Arquivo CGD – Grupo DNI

A operação levada a cabo pelo Arq. Cristino da Silva, na obra de 1967, consistiu essencialmente na clarificação das infra-estruturas do edifício, dotando-o de todas as condições necessárias à sua actividade, nomeadamente instalações eléctricas, telecomunicações, redes de águas e esgotos e sistemas de climatização. A opção foi então de concentrar em torno do saguão grande parte destas infra-estruturas e espaços técnicos, como as colunas de couretes para a passagem vertical de cablagem eléctrica, condutas de águas, entre outros e as zonas húmidas (instalações sanitárias e copa) e vestiários, ao longo dos vários pisos, maioritariamente no lado norte e sul e áreas técnicas destinadas ao condicionamento de ar, localizadas principalmente no topo nascente em torno da caixa de escadas central. Ao nível da cave encontrava-se um núcleo central, reservado à área técnica, com acesso independente pelo piso térreo e onde se encontravam instalados o posto de transformação, a central eléctrica, o gerador de emergência e a

central de refrigeração e de aquecimento e ainda um tanque para depósito de gasóleo. No novo caminho de ronda foi ainda instalada um conjunto de três bombas que garantissem a extracção da água do interior da cave, em caso de inundação.

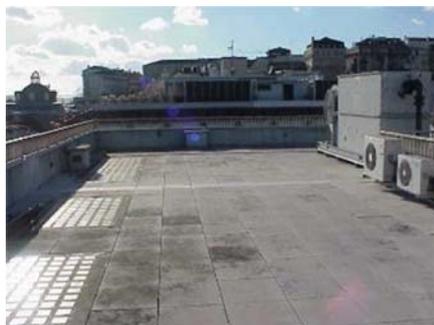
Figura 03.23 - Cobertura do edifício, in Memória descritiva 2005 elaborado pelo atelier Arquiprojecta, in Arquivo CGD – Grupo DNI

O isolamento do terraço foi idealizado em camadas, sendo em primeiro a argamassa branda de cimento, jorra e areia destinada a atingir o declive de 2% que permite o correcto escoamento das águas pluviais. Sobre este massame, foi assente o isolamento betuminoso, constituído por feltro saturado, mástique e feltro betuminoso a três fios, aplicado em todos os algerozes e planos verticais em contacto directo com a laje, com o objectivo de se evitarem infiltrações. No sentido de conferir maior protecção à camada betuminosa e evitar que a laje de betão sofresse grandes variações de temperatura, foram colocadas lajetas de lioz brunido com 0.04m de espessura, apoiadas em cubos de cimento vibradas encabeçadas por cruzetas de latão. A altura dos cubos de betão permitiu ainda deixar uma caixa de ar devidamente ventilada pelas juntas do pavimentos, com abertura de 0.005m entre as lajetas. Parte do pavimento foi constituído por uma faixa de “betão translucido”, como era denominado na altura, colocado ao longo da platibanda do terraço destinada a iluminar o arquivo, gabinetes e oficinas instalados no piso inferior. Este betão era assim chamado pelo seu processo construtivo, sendo cada metro quadrado constituído por 64 blocos de vidro, de formato circular com 0.10m de diâmetro e 0.06m de espessura. A pequena platibanda projectada para vedar o terraço, para o exterior e o saguão interior, foi construída em betão armado revestido com lioz brunido e rematado com uma grade metálica.

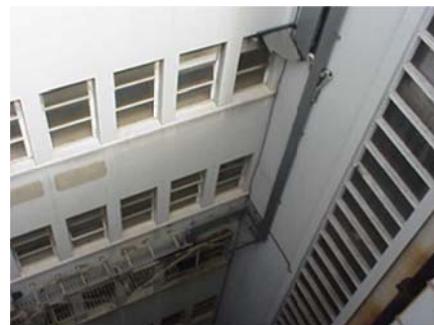
Figura 03.24 - Saguão, in Memória descritiva 2005 elaborado pelo atelier Arquiprojecta, in Arquivo CGD – Grupo DNI

Aquando do projecto de alterações de 1957, que definiu o fecho do octógono, a ventilação natural do edifício foi reforçada em todos os pisos com uma eficiente instalação de condicionamento de ar e com condutas especiais destinadas à instalação de uma segunda rede para renovação de ar natural, por meio de exaustores dispostos no terraço. O sistema de condicionamento de ar consistia numa rede absolutamente independente, formada por condutas ligadas directamente a duas chaminés de exaustão, dispostas junto das caixa dos ascensores, no centro do edifício, cujos remates na cota mais elevada se localizavam na cobertura da caixa da escada central. No último piso foram dispostos os remates das chaminés da central térmica, localizadas duas torres de refrigeração da aparelhagem do condicionamento de ar, no topo poente do terraço, junto do pátio, bem como uma caixa disposta no mesmo local, com altura semelhante à da platibanda, para dar passagem aos cabos dos ascensores instalados na mesma prumada e a aparelhagem de captação de ar e absorção de fumos.⁷⁸

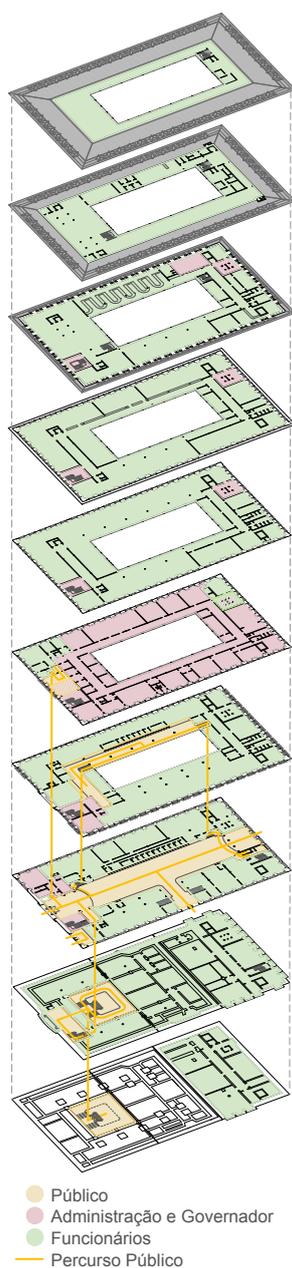
Figura 03.29 – Axonometria esquemática de distribuição espacial, 1952

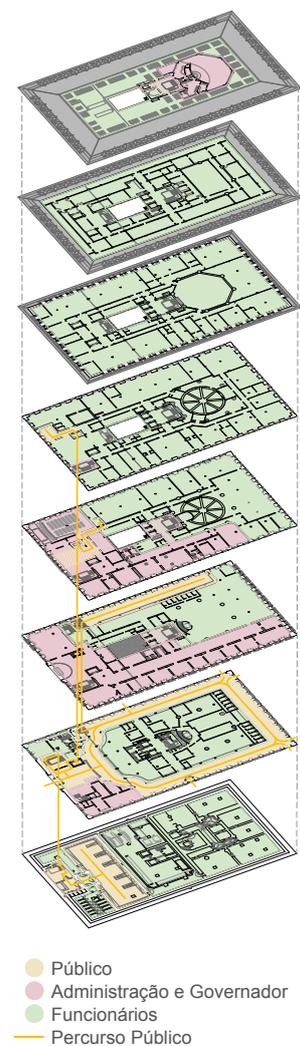
Figura 03.32 – Axonometria esquemática de distribuição espacial, 1967

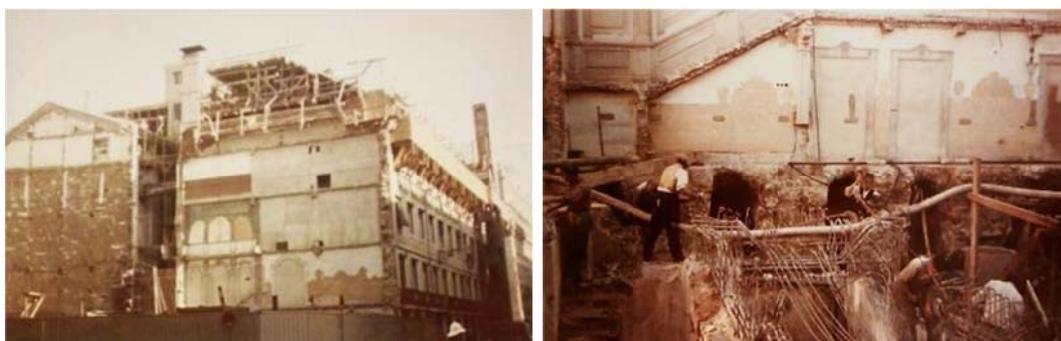
Figura 03.41 - Fotografias do decorrer das obras da Sede do Banco Nacional Ultramarino, na Rua Augusta, tiradas na década de 50. Notar o perfil desenhado nas paredes do piso térreo e 1º andar, correspondentes ao vestíbulo e escadaria monumental que conduzia à área da Administração, assim como a marca dos painéis de azulejos e a moldura as portas, semelhante às existentes no corredor da Administração. in Arquivo Histórico da CGD – Fundo Documental do BNU

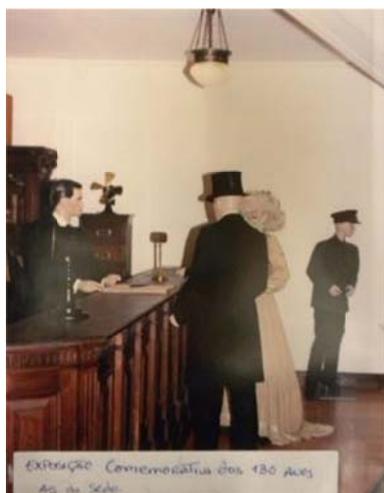
Figura 03.42 - Reconstituição da zona de atendimento ao público. Exposição comemorativa dos 130 anos do Banco em 1994, in Arquivo Histórico da CGD – Fundo Documental do BNU

Do balcão, que constitui talvez um dos elementos mais emblemáticas do banco, sabe-se apenas que seria em madeira de macacaúba e com tampo em pedra de Mem Martins, medindo 110m de comprimento. No entanto uma reconstituição museológica, realizada aquando da comemoração dos 130 anos do Banco, feita em 1994 pela CGD, contribui para fornecer mais algumas pistas.

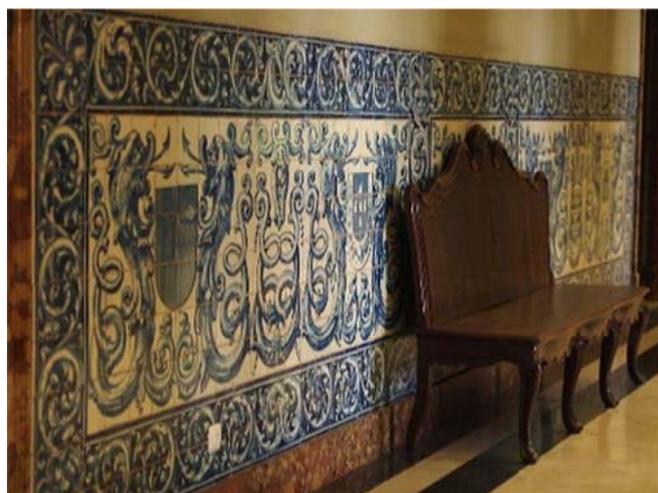
Figura 03.43 - Fotografia do corredor da Administração existente actualmente, com banco provavelmente em pau sando contemporâneo da Sede de 1930. Fotografia do autor.

Sabe-se que nos gabinetes da Administração do banco foram também empregues madeiras nobres de origem africana e “azulejos artísticos” nas paredes até à altura de 1.80m.⁸⁶ Estes elementos levaram a crer que o corredor da Administração, hoje existente no edifício, pode constituir-se um dos poucos conjuntos decorativos desta época, preservados na íntegra e que demonstram o gosto da época. Os elementos que fazem parte deste conjunto herdado dizem respeito a parte dos azulejos que revestem as paredes, às ombreiras e vergas em brecha, às portas em madeira escura de acesso ao corredor e do último gabinete, totalmente em madeira e veludo verde de parede, localizado no extremo nascente e que pertenceu a Artur de Menezes Correia de Sá, 2º visconde de Merceana. O envolvimento do Dr. Arthur de Menezes no desenvolvimento deste projecto, como foi já anteriormente referido, pode justificar as opções tomadas na zona da Administração, nomeadamente a integração destes elementos, completamente distintos e discordantes dos restantes revestimento e decoração, com o objectivo de manter viva a história e percurso do banco. O Dr. Artur de Menezes Correia de Sá, 2º visconde de Merceana foi Vice-governador do BNU, em 1928-1929 e um dos maiores accionistas do BNU entre 1957 e 1966. Os revestimentos do tecto seriam estucados com diferentes ornamentados dependendo da nobreza do espaço.

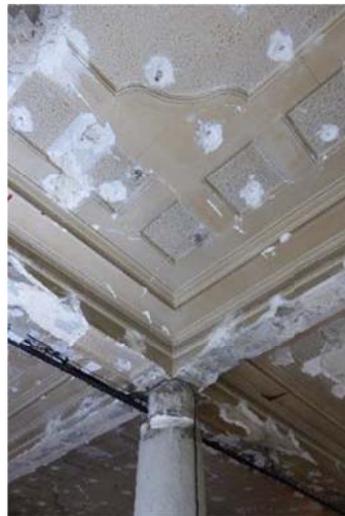
Figura 03.45 - Fragmentos do revestimento dos tectos do piso térreo, caracterizados pela utilização de acabamento estucado e bordadura com sanca. Fotografia do autor.

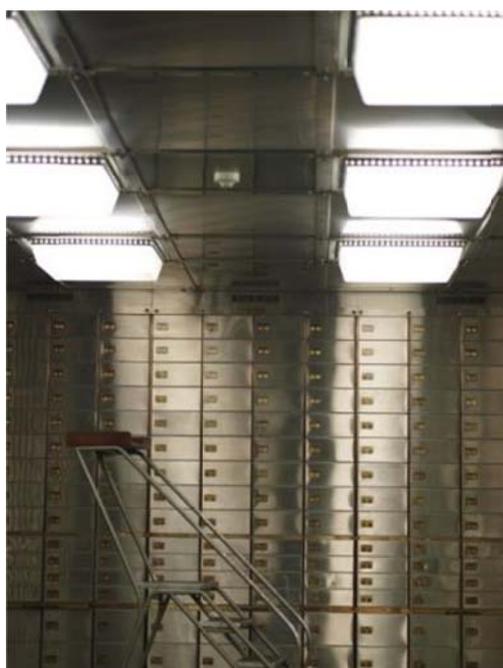
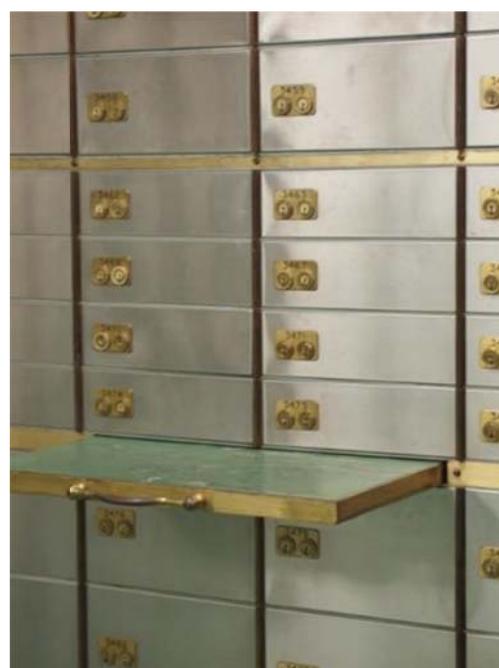
Figura 03.48 - Detalhes dos Cofres de Alugues, na cave. Fotografias do autor.

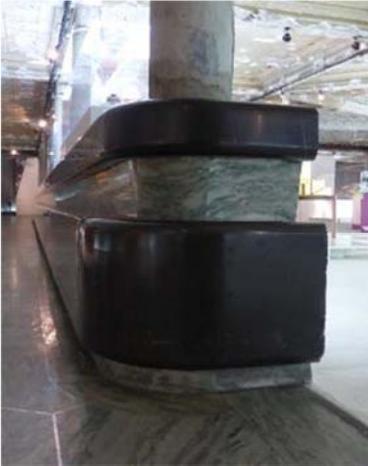
Figura 03.49 - Perfil do Balcão da Sede do Banco Nacional Ultramarino, Fotografia do autor.

O novo balcão apresenta-se como uma das peças mais simbólicas e icónicas deste projecto, cuidadosamente desenhado e construído. A sua implantação no piso térreo percorre todo o edifício criando uma clara divisão entre o espaço público e o privado, numa tentativa clara de organizar todo o espaço através deste gesto conciso e muito bem desenhado. Foram utilizados materiais nobres como mármore preto de Mem Martins e Verde Viana no revestimento exterior e freixo envernizado no seu interior.⁸⁷

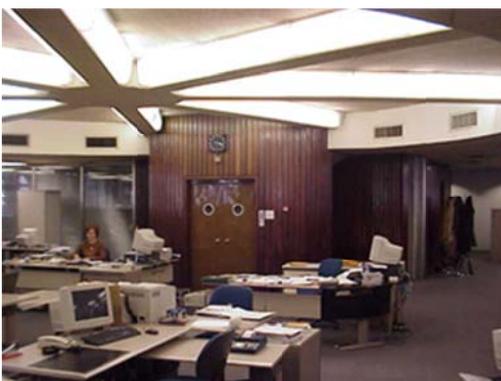
Figura 03.50 - Piso térreo da Sede do Banco Nacional Ultramarino antes da intervenção realizada pela CGD, in Memória Descritiva 2005 elaborada pelo atelier Arquiprojecta, in Arquivo da CGD – Grupo DNI.

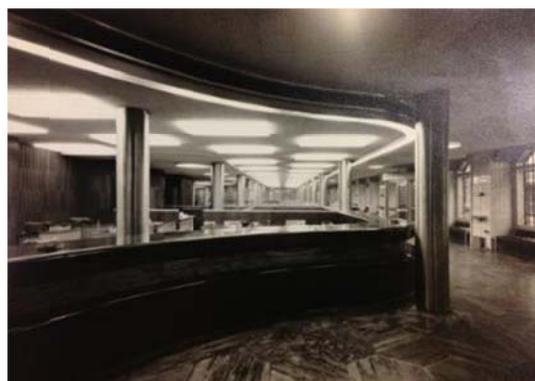
Figura 03.51 - Zona de atendimento ao público da Sede do Banco Nacional Ultramarino. Prova fotográfica assinada por Horácio Novais, in Arquivo Histórico da CGD – Fundo Documental do BNU.

Tal como o balcão, toda a área de atendimento ao público, no piso térreo e no 1º andar foram alvo de grande atenção. Todos os elementos de revestimento de paredes, tectos e pavimentos foram cuidadosamente estudados com o objectivo de melhor os integrar no contexto global da obra, afirmando o gosto moderno, mas de luxo, que se pretendia reforçar no edifício da Sede. Distinguiram-se as áreas de expediente e do público pelos materiais empregues. Assim, utilizaram-se, nos espaços dos serviços de expediente, madeiras como pau-santo ou ébano, nos paramentos verticais, alumínio anodizado na cor natural no revestimento das colunas e travertone e cortiça nos tectos, materiais acusticamente absorventes. Por outro lado, os pavimentos das zonas públicas eram em pedra, mais resistente e durável, nomeadamente mármore Verde Viana de Pêro Pinheiro com juntas em alumínio e nas paredes mármore Extremoz Branco. A zona de atendimento ao público, no piso 1 dava continuidade ao ambiente criado no piso térreo.

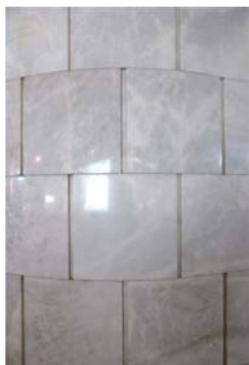
Figura 03.52 - Estereotomia do revestimento das paredes da zona pública do piso térreo. Fotografia do autor.

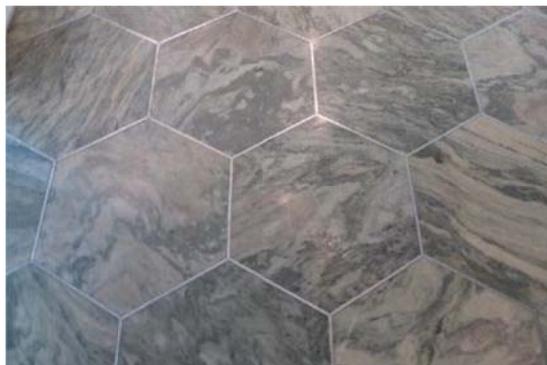
Figura 03.54 - Estereotomia do pavimento da zona pública do piso térreo. Fotografia do autor.
