O Edifício Sede do BNU

Reutilização adaptativa no contexto da Baixa Pombalina: de Banco a Museu

Dissertação para obtenção do Grau de Mestre em

Arquitectura

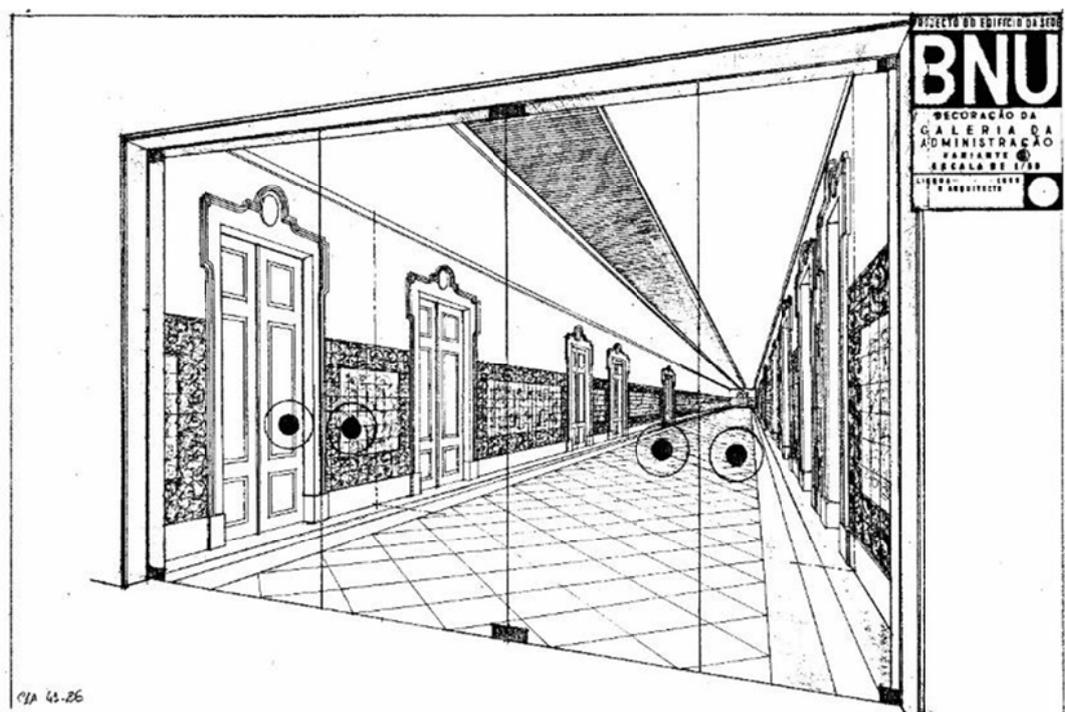
Figura 03.55 - Desenho do corredor da Administração, in Biblioteca de Arte da Fundação Calouste Gulbenkian, Espólio do Arquitecto Luís Cristino da Silva - Cota: LCSDA 41.26

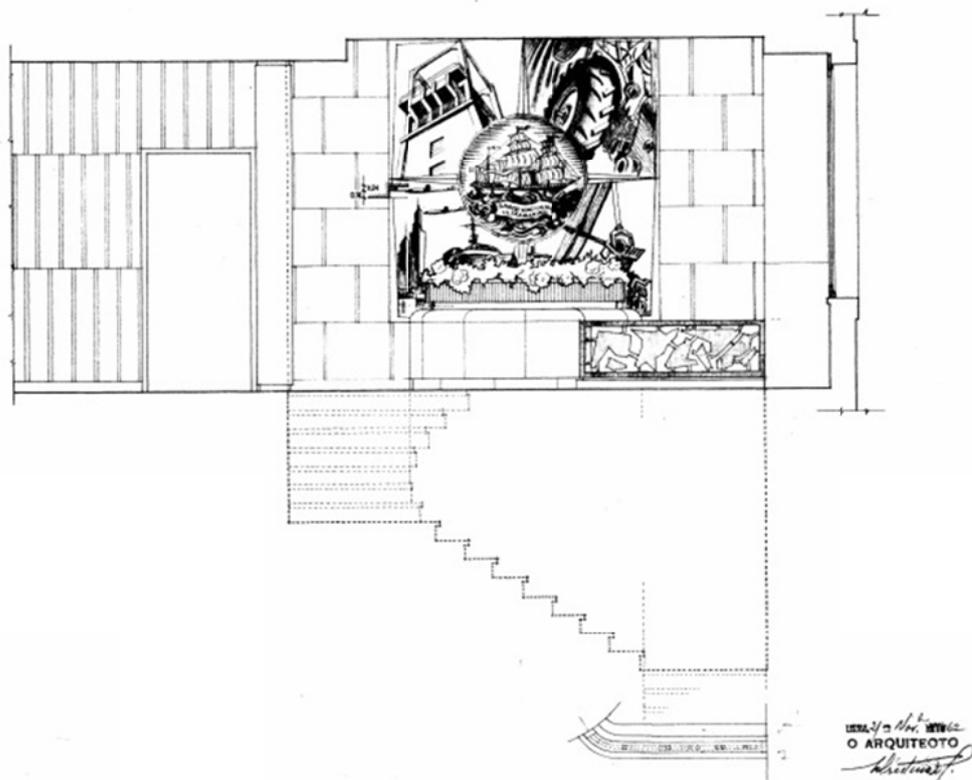
Figura 03.60 - Desenho de pormenor do topo da galeria do público no 1º andar, ilustrando a posição do painel in Biblioteca de Arte da Fundação Calouste Gulbenkian, Espólio do Arquitecto Luís Cristino da Silva - Cota: LCSDA 41.1020, Desenho nº 366, Novembro de 1962

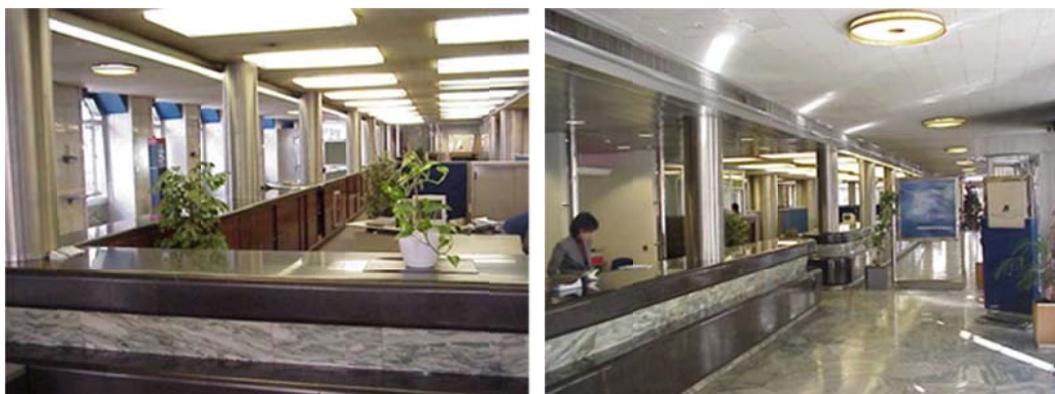
Figura 03.65 - Piso térreo, balcão de atendimento ao público antes da intervenção realizada pela CGD, *in* Memória descritiva 2005 elaborado pelo atelier Arquiprojecta, *in* Arquivo da CGD – Grupo DNI.

Os pressupostos do projecto de remodelação em agência da CGD, em 2006, consistiam na transformação dos espaços de trabalho e actualização dos materiais de revestimento com vista a tornar reconhecível este “balcão de atendimento” à imagem corporativa da CGD. Uma das premissas do projecto previa a preservação da memória da grande obra anterior, do Arq. Cristino da Silva, através da manutenção e reparação dos revestimentos das zonas nobres, circunscritas na zona do público do piso térreo, área da Administração e Governador, nos pisos 1 e 2, auditório e espaços associados e Sala de Estar da Administração no piso 6. Com base nesta delimitação todos os revestimentos foram arrancados indiscriminadamente, desde os materiais mais nobres em madeira e pedra até outros com pouco valor e muito danificados. Registos do projecto referiam o elevado estado de deterioração dos elementos de revestimento existentes, no entanto não foi possível encontrar documentação que descrevesse as suas patologias.
